REGULAÇÃO RELATÓRIO TÉCNICO DE FISCALIZAÇÃO N. 1232/2024 - RTF

Fiscalização Regular dos serviços que compõem o sistema de manejo de resíduos sólidos urbanos do município de Bagé/RS.

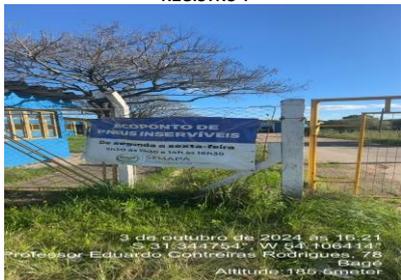
REGISTRO 1

NC	CÓDIGO DA NC	ATIVIDADE	RSS
39	7.9	CONSTATAÇÃO	Ecoponto pneus inservíveis Local não está cercado de modo a impedir acesso de terceiros.
GRUPO	PRAZO	NÃO CONFORMIDADE	Não isolar a área dando condição ao acesso de pessoas não-autorizadas e sem garantir bom estado de limpeza do local.
2	365 dias	OBSERVAÇÃO

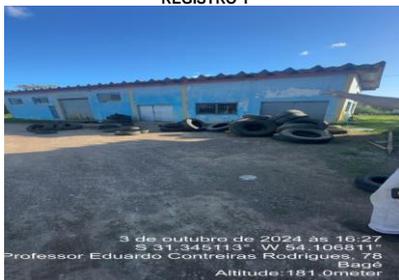
REGISTRO 1

NC	CÓDIGO DA NC	ATIVIDADE	Ecoponto pneus inservíveis
40	-	CONSTATAÇÃO	Pneus sendo armazenados em local sem cobertura, propiciando acúmulo de água e proliferação de vetores.
GRUPO	PRAZO	NÃO CONFORMIDADE	Acondicionamento inadequado de resíduos.
2	365 dias	OBSERVAÇÃO

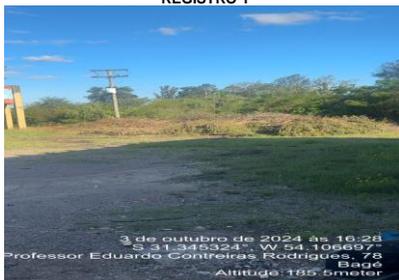
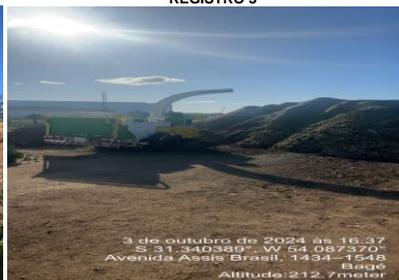
NC	CÓDIGO DA NC	ATIVIDADE	Resíduos de poda
41	7.19	CONSTATAÇÃO	Resíduos de poda vem sendo dispostos em local sem licenciamento ambiental vigente. No local existe o triturado e os materias triturados que são doados para municípes que tem interesse.
GRUPO	PRAZO	NÃO CONFORMIDADE	Unidade sem licenciamento ambiental vigente.
2	365 dias	OBSERVAÇÃO

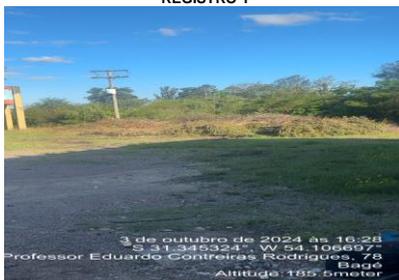
REGISTRO 1

NC	CÓDIGO DA NC	ATIVIDADE	Resíduos de poda
42	7.19	CONSTATAÇÃO	Local de disposição de resíduos de poda sem identificação.
GRUPO	PRAZO	NÃO CONFORMIDADE	Unidade sem placa de identificação.
2	365 dias	OBSERVAÇÃO
