RELATÓRIO TÉCNICO DE FISCALIZAÇÃO N. 1235/2024 - RTF

Fiscalização Regular do serviço de disposição final de resíduos sólidos urbanos em aterro licenciado da empresa CRVR no município de Minas do Leão/RS.

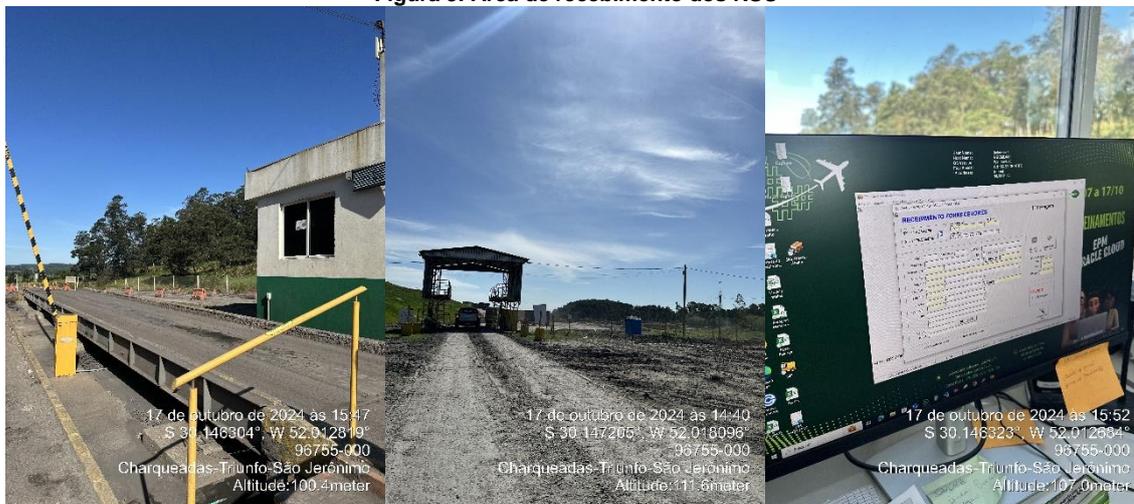
Figura 3: Área de recebimento dos RSU

A seguir, é apresentada a rotina de recebimento de resíduos sólidos na unidade. Um caminhão ao chegar no aterro sanitário passa pelo setor de recebimento, onde é entregue o manifesto de transporte de resíduos (MTR) ao funcionário responsável. Esse documento contém informações sobre a carga que está sendo transportada, incluindo quem é o gerador dos resíduos a serem recebidos. Além disso, são realizados questionamentos aos motoristas, visando a segurança na hora do descarregamento da carga. Após conferência da documentação, os caminhões são pesados e são retiradas as lonas de proteção da carga. A Figura 3 traz registros das atividades citadas e o questionário aplicado ao motorista. Quanto à balança utilizada, constatou-se que a mesma possui certificado de calibração com validade vigente. Após pesagem e desenlonação, o caminhão dirige-se até a área de descarga. Após a descarga, o caminhão passa pela mesma balança para a pesagem do veículo vazio e é efetuado o recebimento da carga no sistema FEPAM e no sistema interno do aterro sanitário.

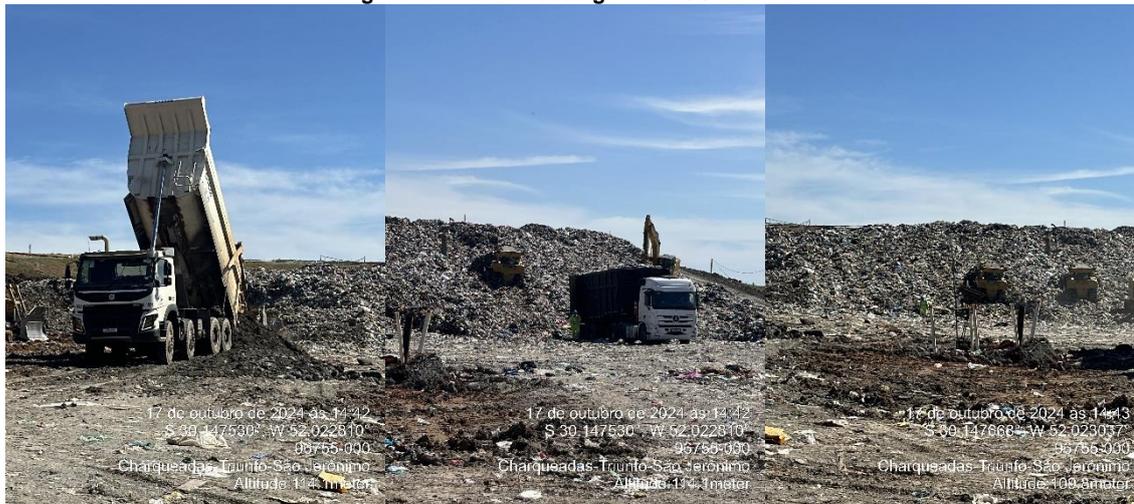
Figura 4: Área de descarga dos RSU na célula

O caminhão após chegar na área indicada para descarga dos resíduos, encontra uma máquina responsável por auxiliar na atividade e espalhar/compactar os resíduos que estão sendo descarregados. A Figura 4 reporta a atividade de descarregamento do caminhão. Segundo informações do prestador de serviços, a unidade recebe cerca de 4.200 toneladas de RSU por dia.

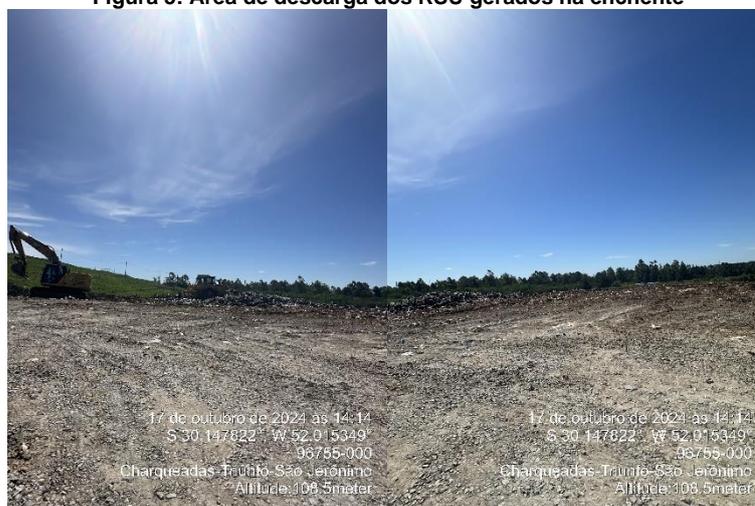
Figura 5: Área de descarga dos RSU gerados na enchente

A unidade da CRVR de Minas do Leão foi autorizada a receber os resíduos gerados na enchente de maio de 2024, conforme informações da equipe técnica foi realizada uma reconfiguração de uma célula já encerrada do aterro sanitário, para esta finalidade. Essa ação visou manter a integridade da qualidade do biogás gerado na célula que está sendo utilizada atualmente. Cerca de 120.000 toneladas dos resíduos da enchente haviam sido recebidas na unidade até a data da fiscalização. Na Figura 5, pode observar-se o local onde foram depositados os rejeitos em questão.

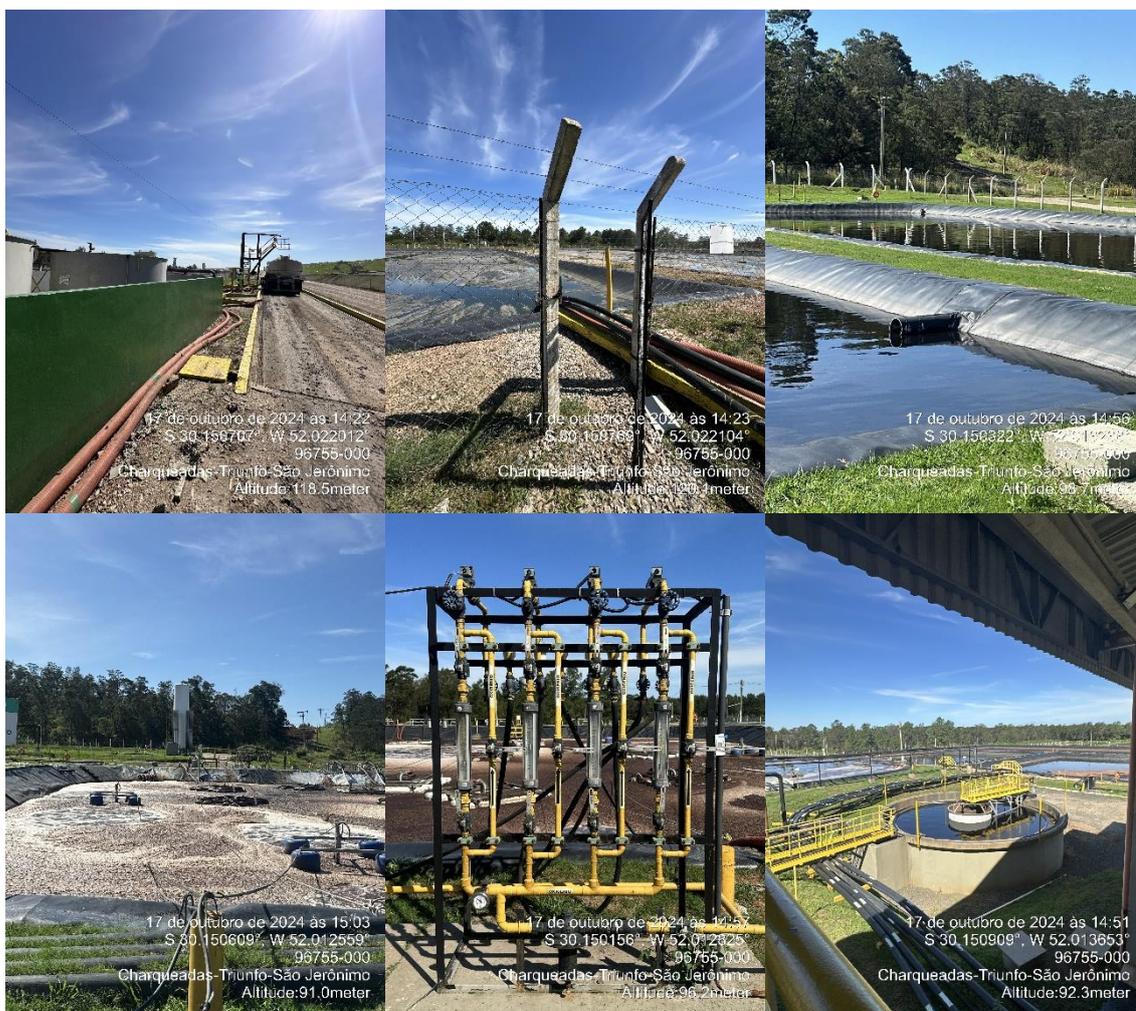
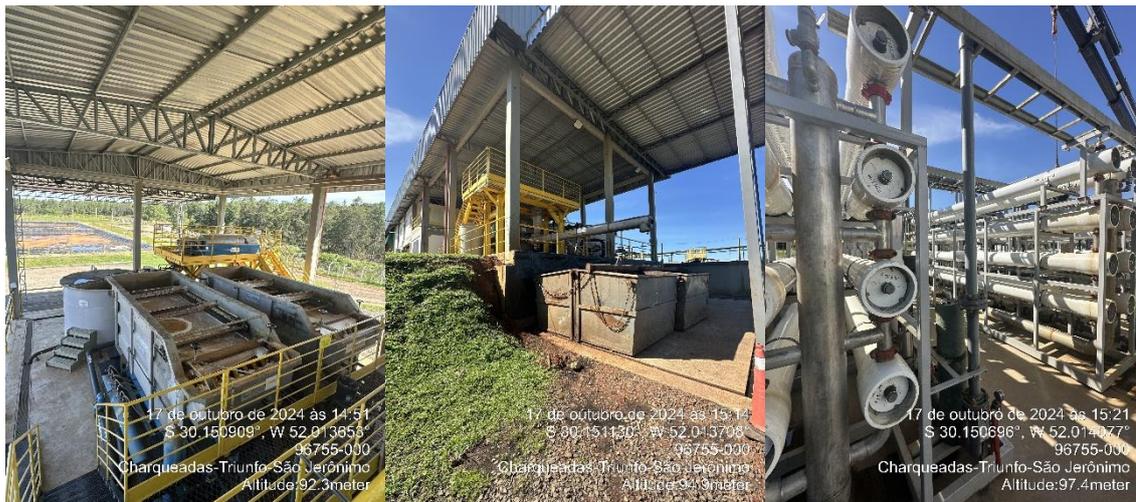
Figura 6: Estação de tratamento de efluentes da CRVR unidade de Minas do Leão

Após o recebimento do efluente, o fluxo do processo contempla as seguintes etapas: tratamento preliminar, processo biológico (anóxico e aeróbio), processo físico-químico, sistema de flutuadores, sistema de desague de lodo e sistema de tratamento terciário (nanofiltração). O lodo desaguado é encaminhado para célula do aterro, o concentrado gerado na nanofiltração retorna ao processo biológico e o permeado é recirculado na unidade. A estação possui ainda leitos de *geobags* onde existe chorume armazenado (Figura 6).

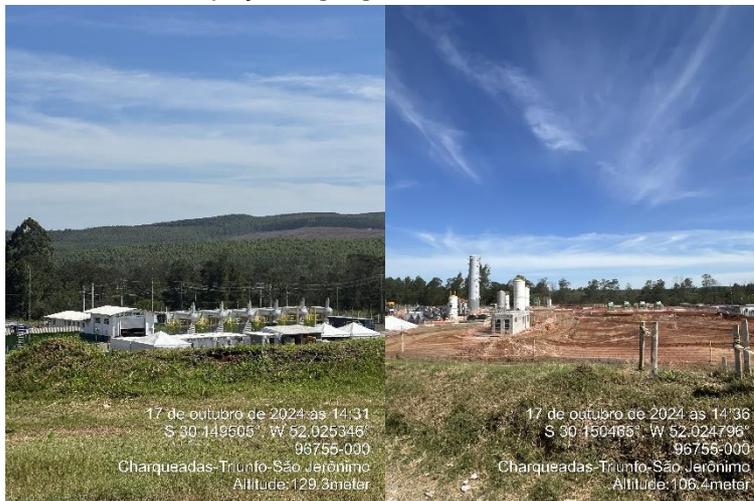
Figura 7: Sistema de captação de gás gerado e usinas biotérmica e de biometano

Atualmente, dos 380 coletadores de gás instalados ao logo da célula do aterro sanitário, sendo que 180 estão sendo direcionados para a Biotérmica e 200 estão sofrendo processo de queima em campo. A unidade de Minas do Leão possui uma Licença de Instalação vigente para uma usina de biometano (Figura 7).

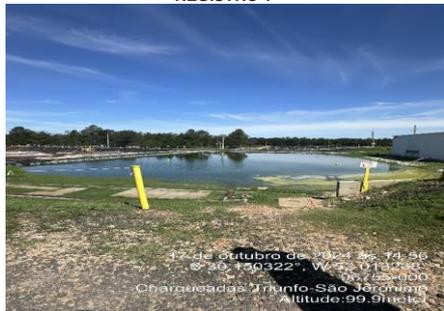
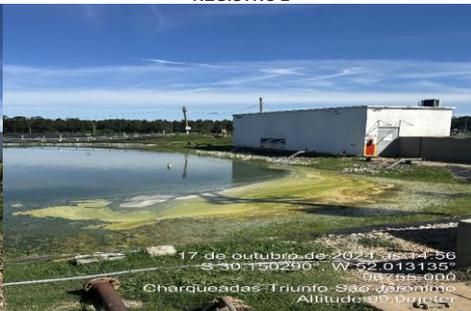
NC	CÓDIGO	ATIVIDADE	Aterro sanitário
1	-	CONSTATAÇÃO	Lagoa de acúmulo com chorume em nível crítico de armazenamento.
GRUPO	PRAZO	NÃO CONFORMIDADE	Não cumprir as exigências da LO.
2	365 dias	OBSERVAÇÃO	Item 6.5.

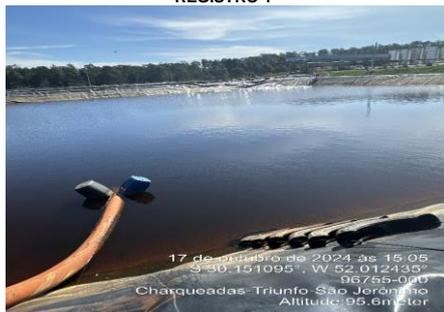
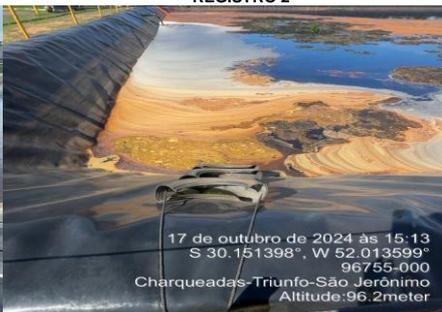
NC	CÓDIGO	ATIVIDADE	Aterro sanitário
2	-	CONSTATAÇÃO	Acúmulo de água dentro dos pneus que estão fixados nas lagoas propiciando a proliferação de vetores.
GRUPO	PRAZO	NÃO CONFORMIDADE	Falta de manutenção e conservação na unidade.
2	365 dias	OBSERVAÇÃO

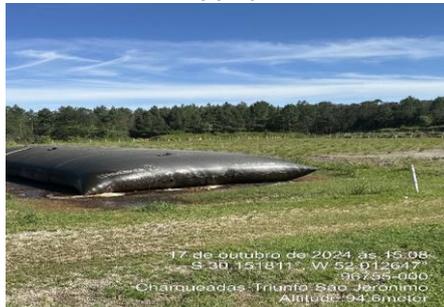
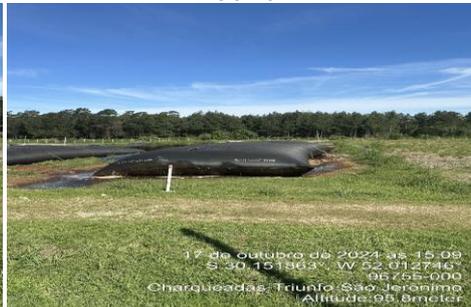
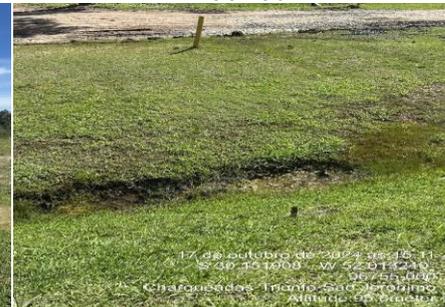
NC	CÓDIGO	ATIVIDADE	Aterro sanitário
3	-	CONSTATAÇÃO	O chorume permeado pelos geobags está ocorrendo em área limítrofe à área que é impermeabilizada.
GRUPO	PRAZO	NÃO CONFORMIDADE	Chorume permeado nos geobags ultrapassa a área que possui a impermeabilização.
2	365 dias	OBSERVAÇÃO

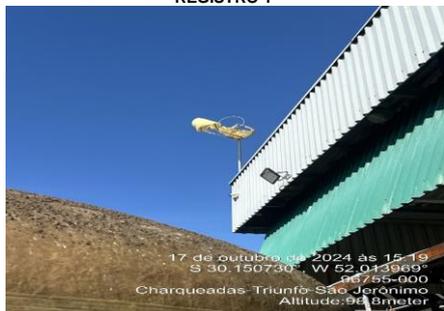
REGISTRO 1

NC	CÓDIGO	ATIVIDADE	Aterro sanitário
4	-	CONSTATAÇÃO	Indicador da direção do vento (biruta) danificada.
GRUPO	PRAZO	NÃO CONFORMIDADE	Não proporcionar segurança aos operadores.
2	365 dias	OBSERVAÇÃO

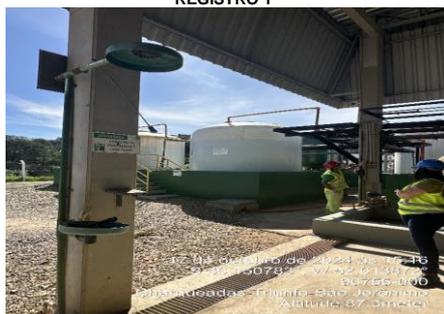
REGISTRO 1

NC	CÓDIGO	ATIVIDADE	Aterro sanitário
5	-	CONSTATAÇÃO	Chuveiro de emergência não funcionou em teste realizado. Constatou-se que não há reservatório para armazenamento de água para que tal equipamento possa ser utilizado quando ocorre falta de água na rede.
GRUPO	PRAZO	NÃO CONFORMIDADE	Não proporcionar segurança aos operadores.
2	365 dias	OBSERVAÇÃO

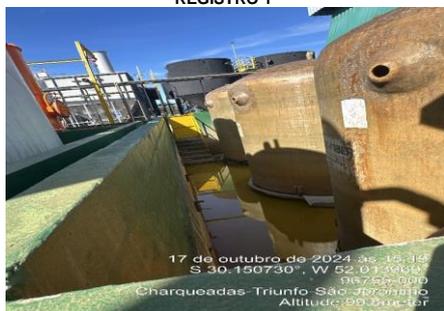
REGISTRO 1

NC	CÓDIGO	ATIVIDADE	Aterro sanitário
6	-	CONSTATAÇÃO	Área da contenção de estruturas inutilizadas da ETE com acúmulo de água, propiciando a proliferação de vetores.
GRUPO	PRAZO	NÃO CONFORMIDADE	Falta de manutenção e conservação na unidade.
2	365 dias	OBSERVAÇÃO
