REGULAÇÃO
RELATÓRIO TÉCNICO DE FISCALIZAÇÃO N. 1236/2024 - RTF**Fiscalização Regular dos serviços que compõem o sistema de manejo de resíduos sólidos urbanos do município de Caxias do Sul/RS.****1. CONSIDERAÇÕES PRELIMINARES**

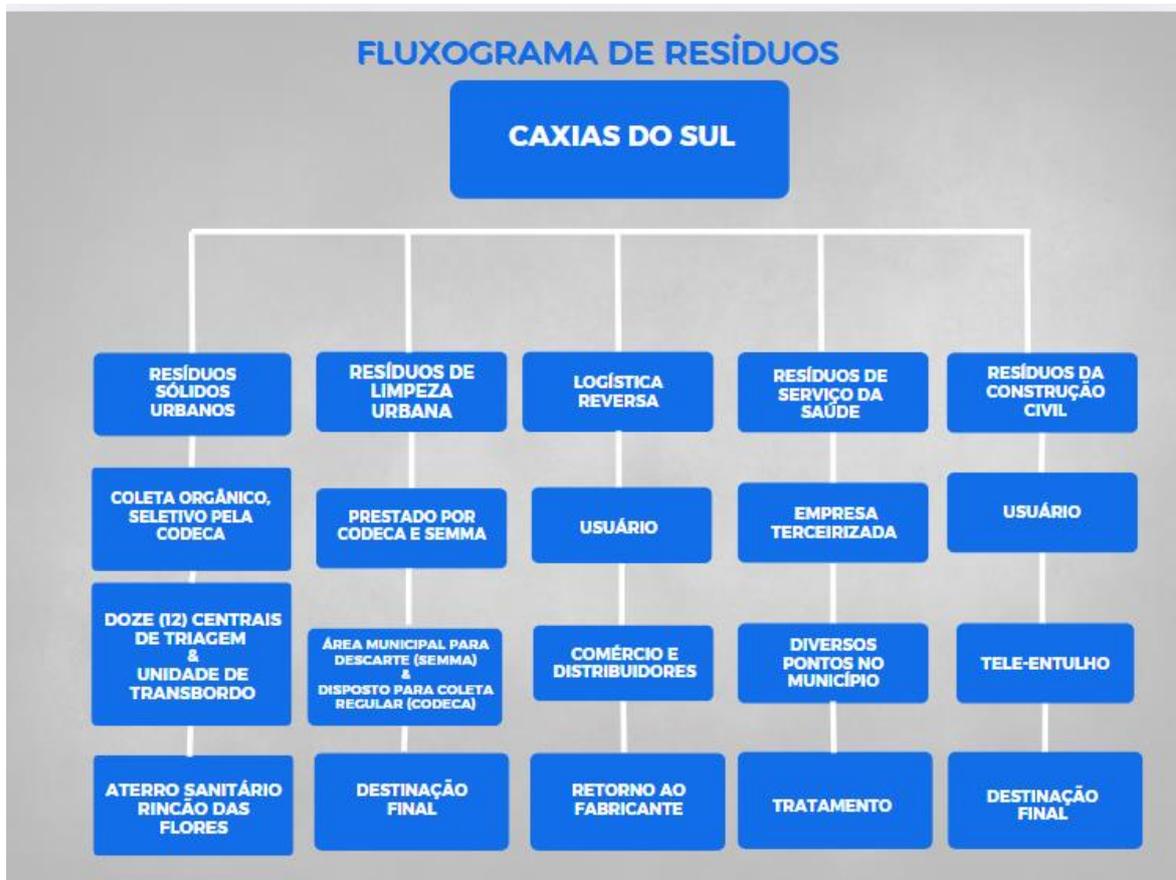
Figura 02: Esquematização do sistema de manejo de resíduos sólidos de Caxias do Sul.

Para o SMRSU de Caxias do Sul/RS, a prestação dos serviços públicos de manejo de resíduos sólidos e limpeza urbana é esquematizada conforme figura 02:

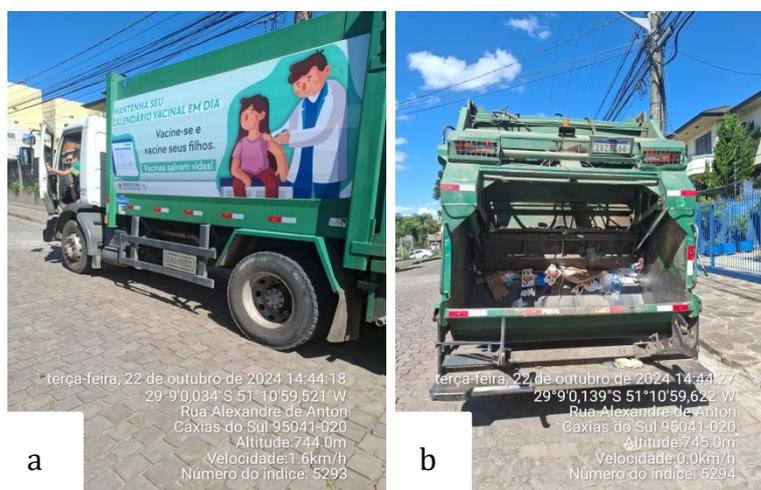
Figura 04: Veículo coletor utilizado pela CODECA. a) vista lateral; b) vista traseira.

A equipe de coleta utilizada nestes veículos é composta de três (3) colaboradores: um motorista e dois colaboradores coletores. Para a coleta mecanizada, a equipe é reduzida apenas

para um colaborador, sendo este o motorista e operador do sistema de carregamento. Os veículos estão equipados com o sistema tacógrafo, monitoramento em tempo real por GPS controlado diretamente pela CODECA, bem como os documentos de inspeção do INMETRO dentro do prazo de validade para os tacógrafos.

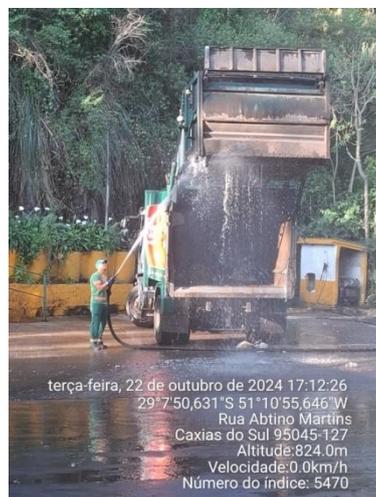
Figura 06: Processo de higienização de veículo coletor em andamento.

Importante destacar que após o procedimento de coleta e descarga dos RSU na Unidade de Transbordo, quando o veículo coletor retorna para as garagens na sede da CODECA, o mesmo é submetido a processo de higienização de seu interior. A figura 06 identifica o processo:

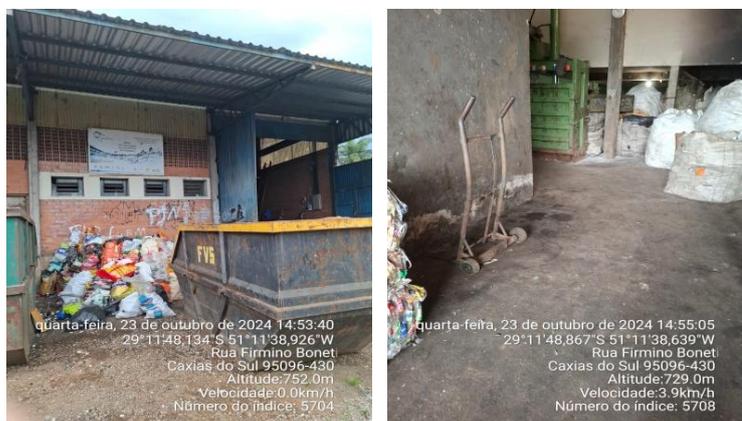
Figura 11: Central de Triagem Arca.

A central de triagem Arca tem como atividade principal a classificação e a seleção de material recolhido oriundo da coleta seletiva do SMRSU de Caxias do Sul. A unidade conta com uma (1) balança de pesagem dos fardos, uma (1) esteira de triagem e uma (1) prensa hidráulica de compactação de material triado. A figura 11 identifica a unidade:

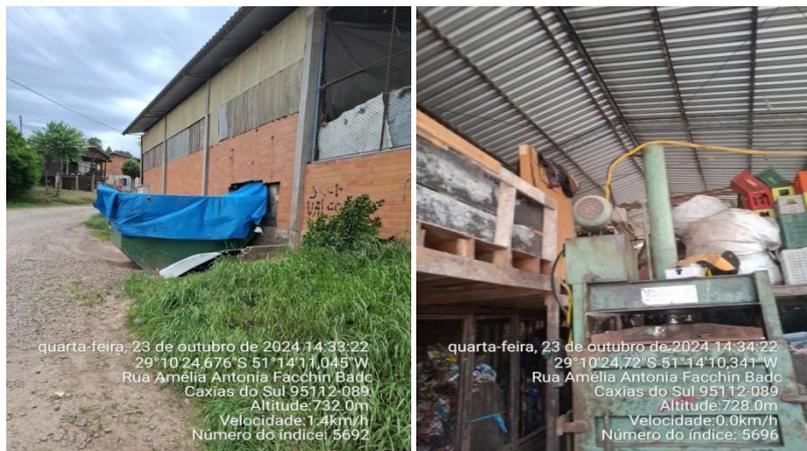
Figura 12: Central de Triagem Novo Amanhã

A central de triagem Novo Amanhã tem como atividade principal a classificação e a seleção de material recolhido oriundo da coleta seletiva do SMRSU de Caxias do Sul. A unidade conta com uma (1) balança de pesagem dos fardos, uma (1) esteira de triagem e duas (2) prensas hidráulicas de compactação de material triado. A figura 12 identifica a unidade:

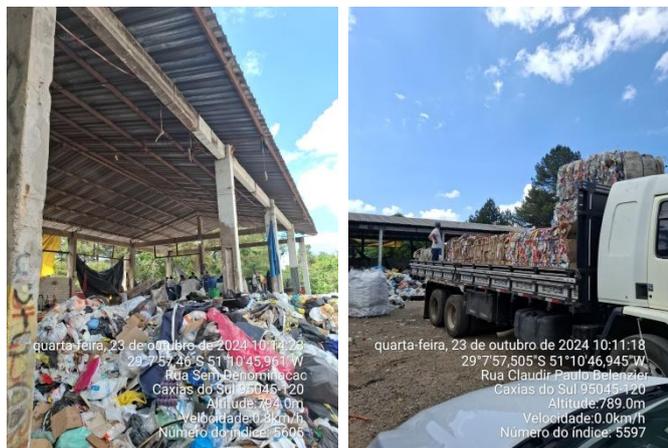
Figura 13: Central de Triagem Vida Nova Do Fátima.

A central de triagem Vida Nova Do Fátima tem como atividade principal a classificação e a seleção de material recolhido oriundo da coleta seletiva do SMRSU de Caxias do Sul. A unidade conta com uma (1) balança de pesagem dos fardos, uma (1) esteira de triagem e uma (1) prensa hidráulica de compactação de material triado. A figura 13 identifica a unidade:

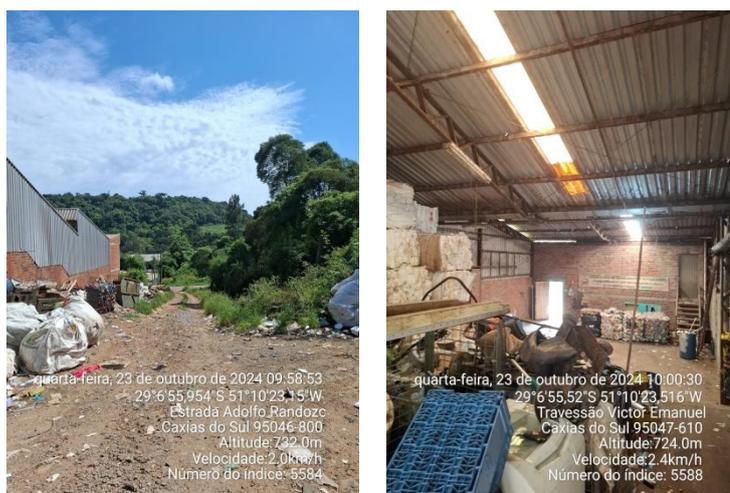
Figura 15: Central de triagem Interbairros.

A central de triagem Interbairros tem como atividade principal a classificação e a seleção de material recolhido oriundo da coleta seletiva do SMRSU de Caxias do Sul. A capacidade máxima de recebimento de resíduos recicláveis é de cerca de noventa e seis (96) toneladas por mês segundo informado no momento da fiscalização. A unidade conta com uma (01) balança de pesagem dos fardos, uma (1) esteira de triagem, quatro (4) prensas hidráulicas de compactação de material triado. A figura 15 identifica a unidade:

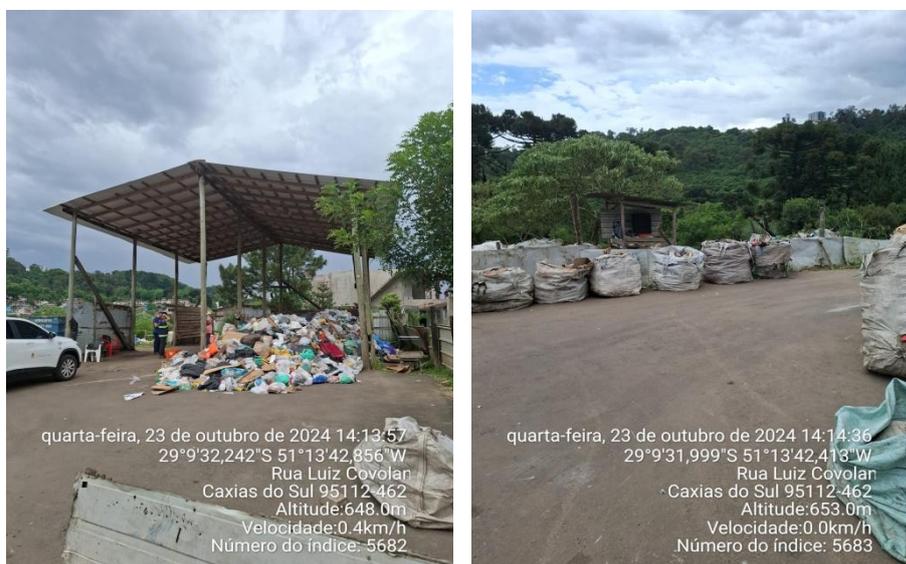
Figura 16: Central de Triagem União dos Catadores.

A central de triagem União dos Catadores do Reolon tem como atividade principal a classificação e a seleção de material recolhido oriundo da coleta seletiva do SMRSU de Caxias do Sul. No momento da fiscalização, não foram identificadas estruturas de trabalho, tais como prensa compactadora ou balança de pesagem dos fardos. A unidade encontra-se em operação e constatou-se estocagem de fardos triados dispostos ao longo da área da unidade. A operação desta central de triagem é composta por diferentes grupos de catadores que dividem o espaço e o RSU recebido, ocupando um espaço próprio, os quais fazem uma divisão igualitária do resíduo recebido. A figura 16 identifica a unidade:

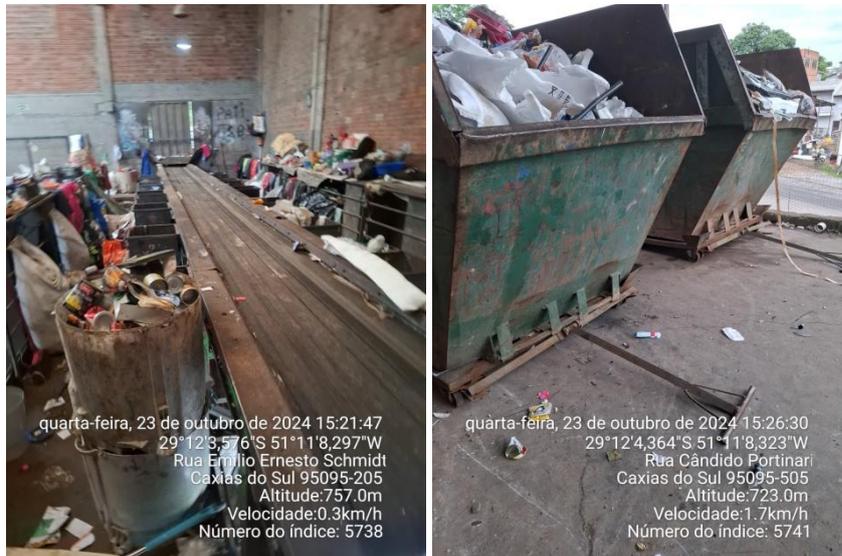
Figura 17: Central de Triagem Monte Carmelo

A central de triagem Monte Carmelo tem como atividade principal a classificação e a seleção de material recolhido oriundo da coleta seletiva do SMRSU de Caxias do Sul. No momento da fiscalização, a unidade estava inoperante pois as caçambas de rejeito estavam com de capacidade de armazenamento completamente preenchida. Dessa forma, a central de triagem estava aguardando o recolhimento do rejeito para dar continuidade na atividade de triagem de resíduos seletivos. A figura 17 identifica a unidade:

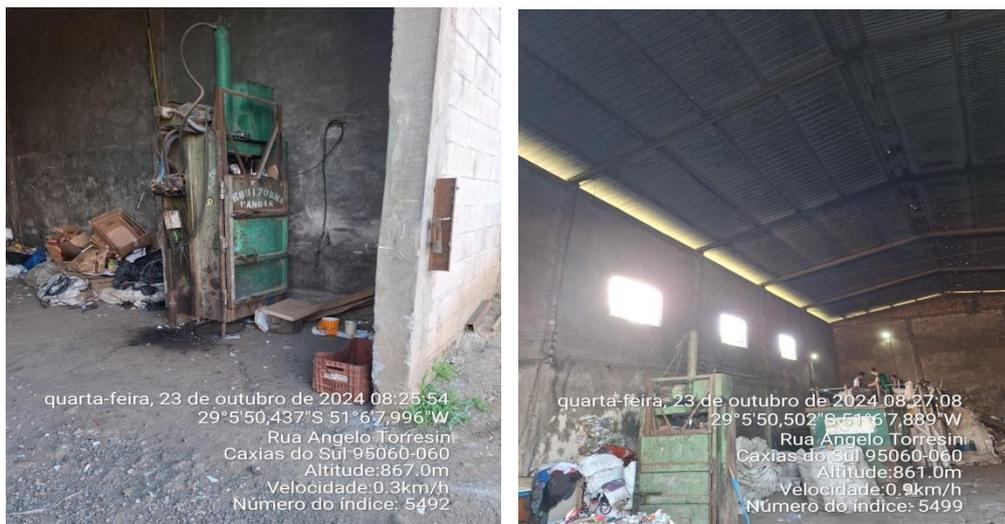
Figura 18: Central de Triagem Girassol.

A central de triagem Girassol tem como atividade principal a classificação e a seleção de material recolhido oriundo da coleta seletiva do SMRSU de Caxias do Sul. A unidade conta com uma (1) balança de pesagem dos fardos, uma (1) esteira de triagem, uma (1) prensa hidráulica de compactação de material triado. A figura 18 identifica a unidade:

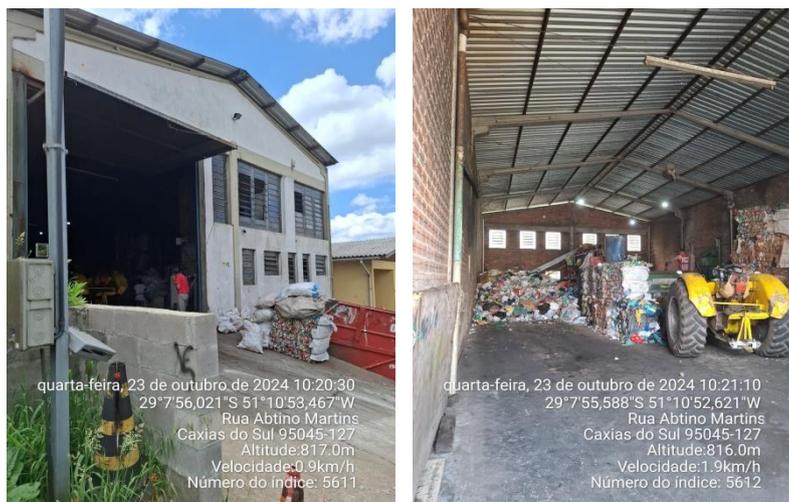
Figura 19: Central de Triagem Centenário.

A central de triagem Centenário tem como atividade principal a classificação e a seleção de material recolhido oriundo da coleta seletiva do SMRSU de Caxias do Sul. A unidade conta com uma (1) balança de pesagem dos fardos, uma (1) esteira de triagem, uma (1) prensa hidráulica de compactação de material triado. A figura 19 identifica a unidade:

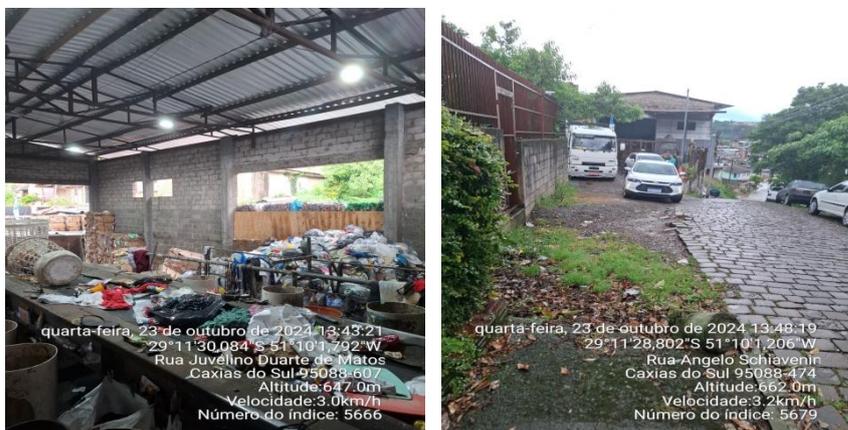
Figura 20: Central de Triagem Santa Rita

A central de triagem Santa Rita tem como atividade principal a classificação e a seleção de material recolhido oriundo da coleta seletiva do SMRSU de Caxias do Sul. A unidade conta com uma (1) balança de pesagem dos fardos, uma (1) esteira de triagem, uma (1) prensa hidráulica de compactação de material triado. A figura 20 identifica a unidade:

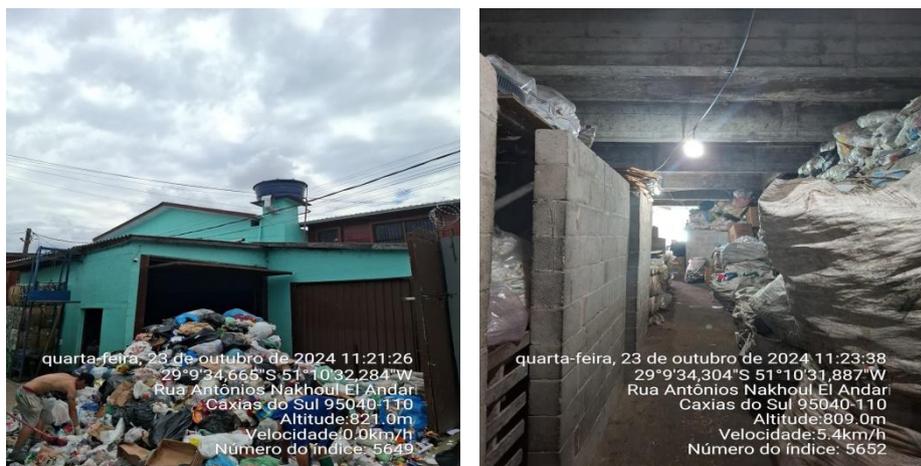
Figura 21: Central de Triagem 1º de Maio.

A central de triagem 1º de Maio tem como atividade principal a classificação e a seleção de material recolhido oriundo da coleta seletiva do SMRSU de Caxias do Sul. A unidade conta com uma (1) balança de pesagem dos fardos, uma (1) esteira de triagem, uma (1) prensa hidráulica de compactação de material triado. A figura 21 identifica a unidade:

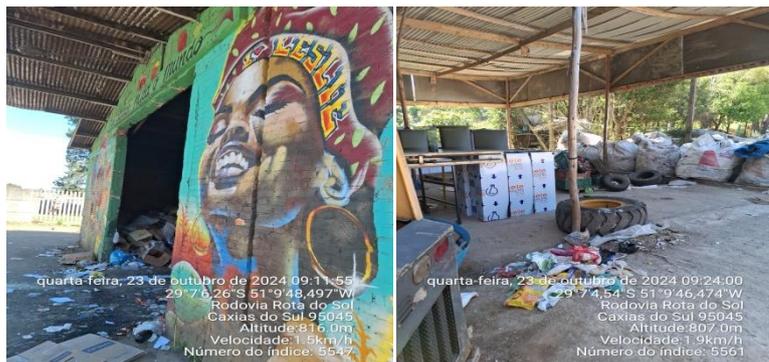
Figura 22: Central de Triagem Paz & Bem.

A Cooperativa de Trabalho Paz & Bem é responsável pelo recebimento e manuseio de cerca de 60 ton.dia⁻¹. Destes, segundo informado pelo representante da Cooperativa à equipe da Agesan-RS, cerca de 70% dos resíduos são reaproveitáveis pela empresa. A figura 22 identifica a unidade:

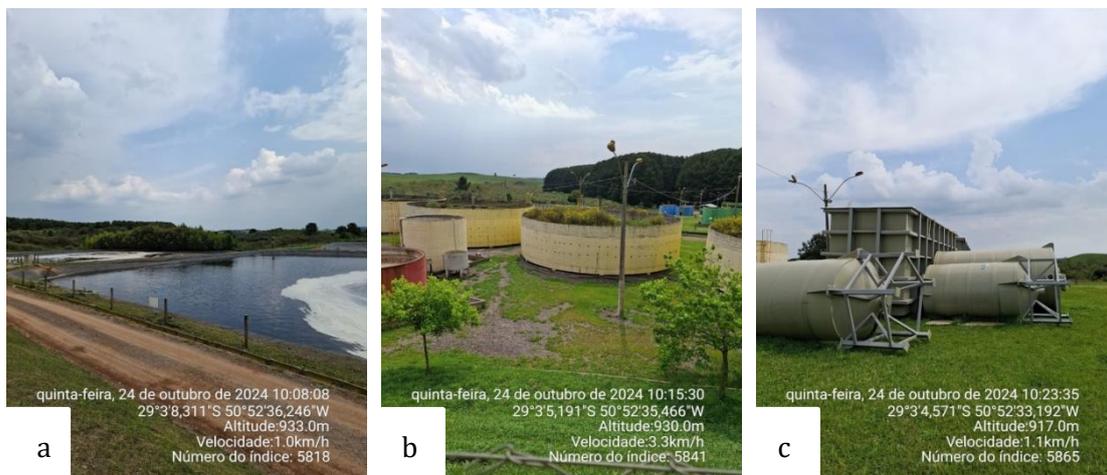
Figura 24: Estação de Tratamento de Efluentes de tratamento de chorume bruto. a) vista das lagoas facultativas; b) vista em perspectiva da ETE após o tratamento em lagoa facultativa; c) estruturas da nova ETE ainda não instaladas.

O aterro sanitário Rincão das Flores possui uma estação de tratamento de efluentes para o chorume produzido pelo aterro. O processo de tratamento gera dois subprodutos: efluente tratado e lodo. O efluente tratado é disposto no solo, por meio de aspersão, sendo utilizado para fertirrigação em lavouras próximas devido as suas características físico-químicas. Esta prática está incluída na Licença de Operação do aterro sanitário Rincão Das Flores. O lodo gerado pela ETE, após o tratamento, é recirculado no aterro sanitário.

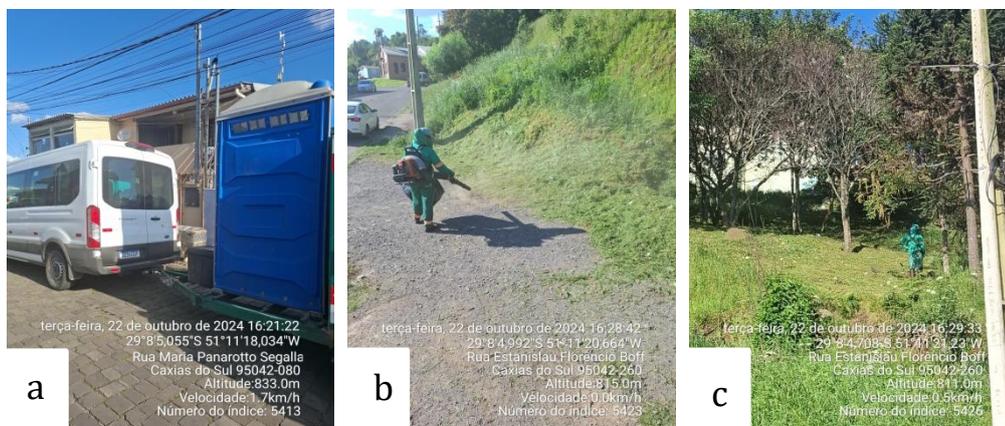
No município de Caxias do Sul, as atividades de varrição, capina e roçada são realizadas pela CODECA de forma sistemática. Para a atividade de capina, a CODECA disponibiliza um cronograma mensal em seu site. Além disso, a população pode solicitar o serviço sob demanda para suprimento de necessidades pontuais mediante agendamento prévio. Demais atividades não estão no rol de serviços ofertados pela CODECA. A figura 26 identifica a atividade de capina em andamento realizada pela CODECA:

Figura 26: Atividade de capina em andamento. a) veículo transportador de colaboradores e equipamentos da capina; b) operador em atividade; c) capina em andamento.

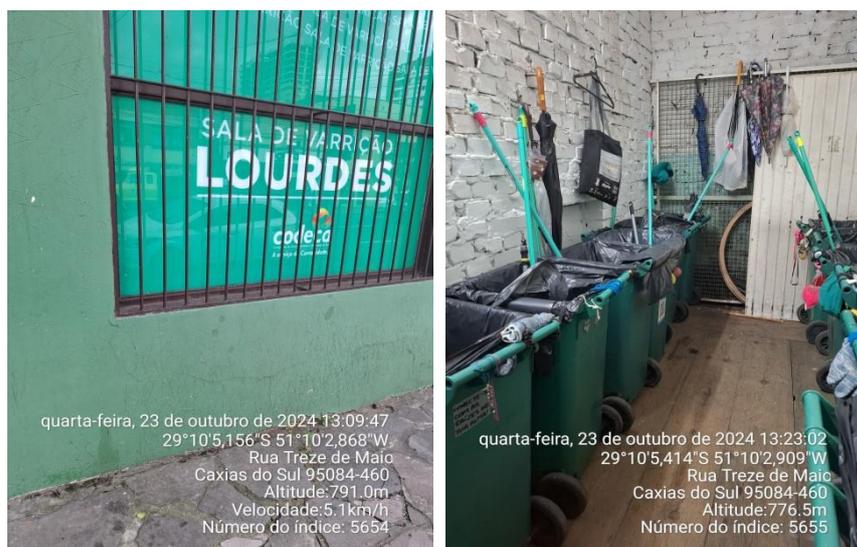
Figura 27: Sala de Varrição Nossa Senhora de Lourdes.

Para as atividades de varrição, a CODECA disponibiliza quatro salas de apoio operacional em pontos distintos do município, denominadas Salas de Varrição, as quais são Sala São Pelegrino, Sala São Pio X, Sala Nossa Senhora de Lourdes, Sala Centro. No momento da fiscalização, verificou-se as condições técnico-operacionais da Sala Nossa Senhora de Lourdes, localizada no endereço: Rua Treze de Maio (29°10'5,156"S 51°10'2,868"O). A figura 27 identifica a unidade:

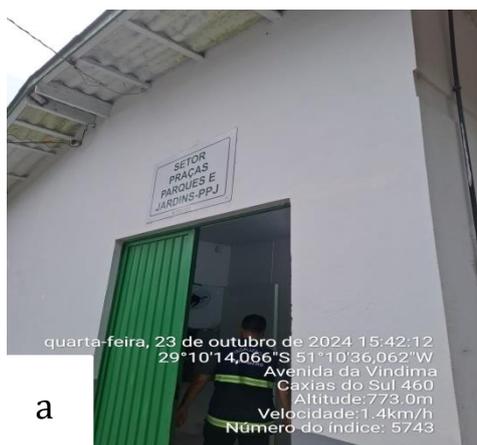
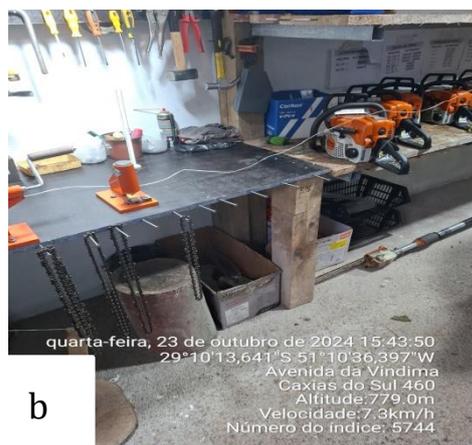
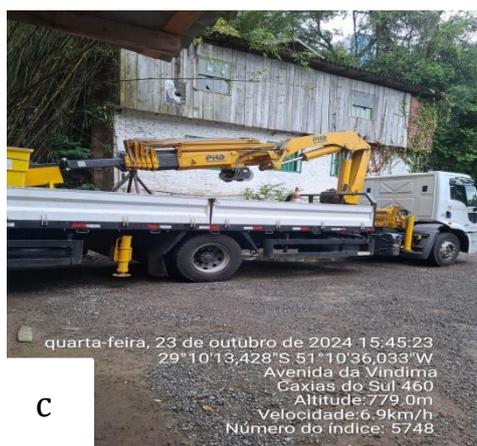
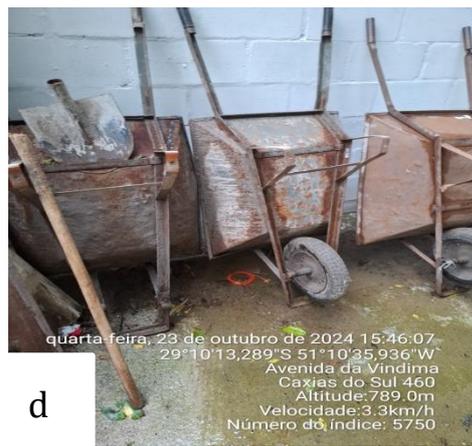
As equipes envolvidas nessas atividades possuem locais da SEMMA onde há armazenamento de equipamentos, local para pequenos reparos de equipamentos e movimentação de veículos da SEMMA. A equipe de fiscalização da AGESAN-RS verificou as condições técnico operacionais das estruturas mencionadas. Cumpre destacar que as equipes da CODECA do SLU possuem o veículo próprio para deslocamento até os locais de prestação de serviço. A figura 29 identifica a unidade:

Figura 29: Identificação do Setor de Praças, Parques e Jardins – PPJ da SEMMA. a) entrada da unidade; b) local de realização de reparos em equipamentos; c) veículo para podas em altura; d) armazenamento de equipamentos.

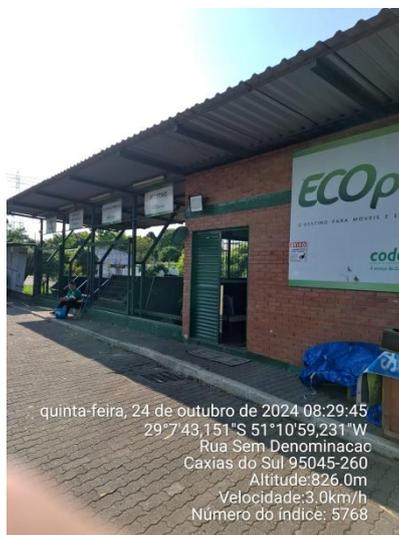
Figura 31: Ecoponto na sede da CODECA.

A CODECA disponibiliza uma estrutura em sua sede administrativa para recolhimento de resíduos sólidos (figura 31). Os usuários podem realizar o descarte destes resíduos na unidade. No ECOPONTO da CODECA, há uma equipe de colaboradores da prestadora de serviço responsável pela gestão da unidade, como registros de recebimento e envio das caçambas cheias para destinação final. Os resíduos sólidos recebidos na unidade são:

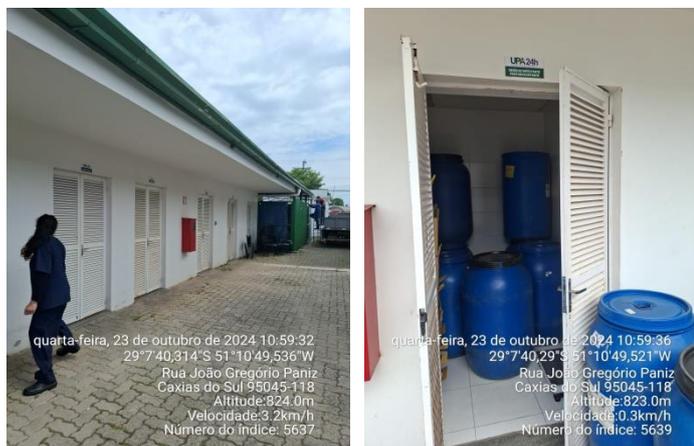
Figura 33: Identificação da UBS Zona Norte vistoriada.

O contrato firmado entre o Titular e a prestadora de serviço prevê a coleta de RSS. A periodicidade de coleta de RSS é quinzenal nas unidades de saúde do município. A equipe de fiscalização da AGESAN-RS realizou vistoria em um ponto de coleta do respectivo contrato. A unidade vistoriada foi a UBS Zona Norte (figura 33) na Rua João Gregório Paniz, 602 - Bairro Centenário. Conforme verifica-se pela Figura 33, o local de armazenamento de RSS possui acondicionamento em área acessível apenas aos colaboradores autorizados da UBS Zona Norte, com identificação de armazenamento de RSS e identificação do atual prestador de serviço de recolhimento do resíduo nas tinas de acondicionamento. Segundo informado no momento da fiscalização, a unidade é atendida pela prestadora de serviço referente à coleta de RSS no município. Esta, é a empresa Seresa Serviços Da Saúde LTDA inscrita no CNPJ n. 02.670.535/0002-86. Os locais de coleta, conforme mencionado no atual contrato de prestação de serviço, conforme dados informados no momento da fiscalização, e disponíveis para consulta no *Licitacon*, estão conforme o quadro 04. Destaca-se que a unidade de saúde visitada pela AGESAN-RS não está descrita no contrato de prestação de serviço.

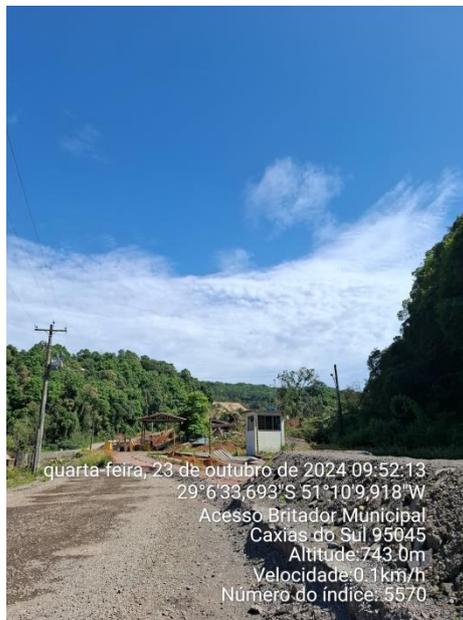
Figura 34: Área para aterro de RCC em estudo de viabilidade.

No entanto, no momento da fiscalização, foi informado à equipe de fiscalização sobre um projeto em estudo de viabilidade na intenção de transformar uma área de pedreira desativada em local de aterro de RCC no município. A equipe de fiscalização da AGESAN-RS esteve na área juntamente com representante do Titular. A figura 34 identifica a área:

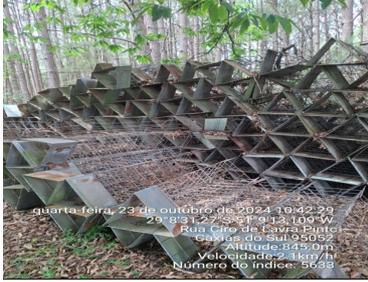
REGISTRO 1

NC	CÓDIGO DA NC	UNIDADE	ÁREA DE RECEBIMENTO DE RESÍDUOS DE PODA
1	-	CONSTATAÇÃO	Acúmulo de outros materiais na área destinada ao recebimento de resíduos de podas.
GRUPO	PRAZO	NÃO CONFORMIDADE	Acúmulo de material em local inadequado.
2	365 dias	OBSERVAÇÃO

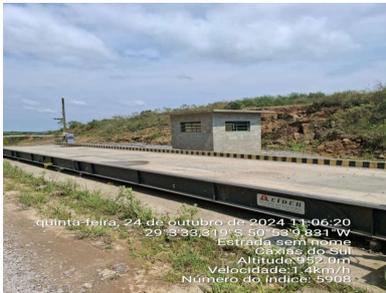
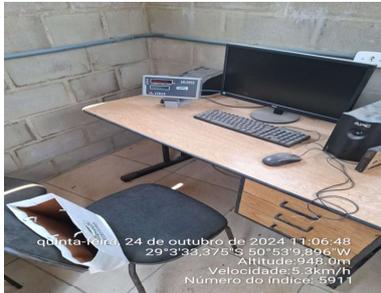
NC	CÓDIGO DA NC	UNIDADE	DISPOSIÇÃO FINAL - ATERRO SANITÁRIO RINCÃO DAS FLORES
2	-	CONSTATAÇÃO	A balança rodoviária do aterro sanitário não possuía operador.
GRUPO	PRAZO	NÃO CONFORMIDADE	Ausência de procedimento de controle quantitativo na disposição final.
2	365 dias	OBSERVAÇÃO

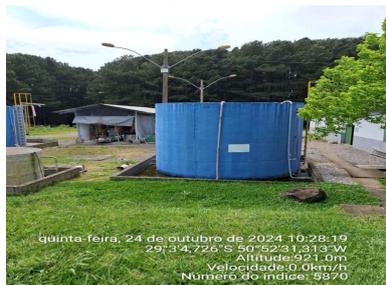
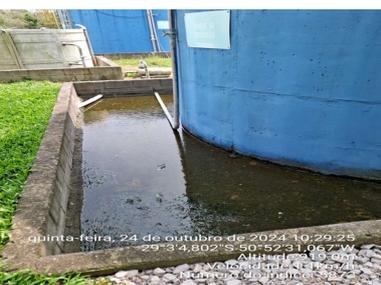
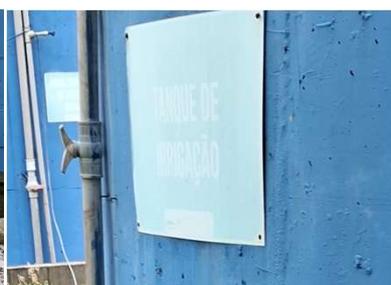
NC	CÓDIGO DA NC	UNIDADE	DISPOSIÇÃO FINAL - ATERRO SANITÁRIO RINCÃO DAS FLORES
3	-	CONSTATAÇÃO	Acúmulo de água nos tanques de armazenamento de efluente tratado.
GRUPO	PRAZO	NÃO CONFORMIDADE	Drenagem inadequada da estrutura.
2	365 dias	OBSERVAÇÃO

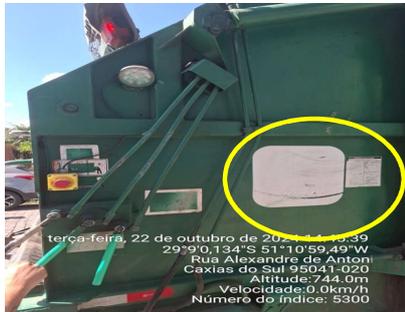
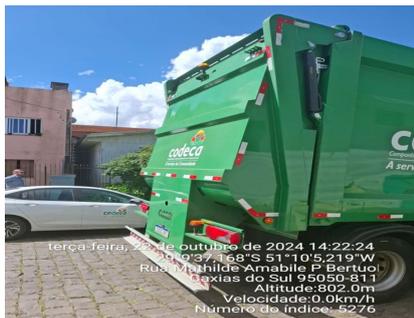
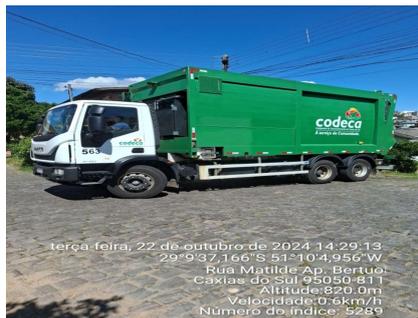
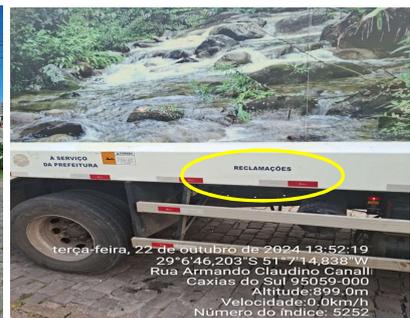
NC	CÓDIGO DA NC	UNIDADE	TRANSPORTE (COLETA)
6	2.8	CONSTATAÇÃO	Veículo coletor da coleta não possui identificação completa, com informações de tipologia de resíduo coletado, bem como informações de contato com o prestador de serviço pelo usuário.
GRUPO	PRAZO	NÃO CONFORMIDADE	Ausência de identificação completa de prestação de serviço no veículo.
2	365 dias	OBSERVAÇÃO	Resolução CSR n. 020/2024

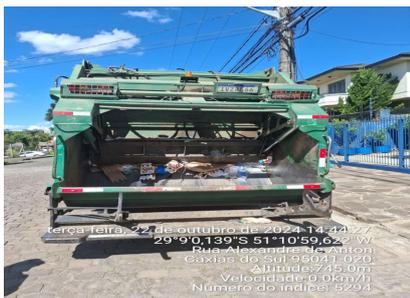
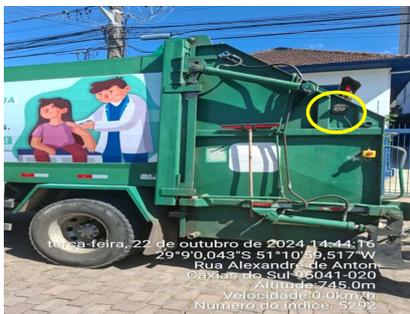
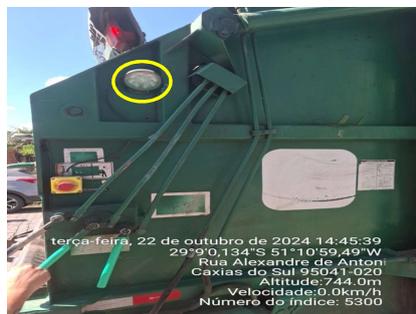
NC	CÓDIGO DA NC	UNIDADE	TRANSPORTE (COLETA)
8	2.10	CONSTATAÇÃO	O veículo coletor possui uma das sinalizações de luz de trânsito danificada e a outra inoperante.
GRUPO	PRAZO	NÃO CONFORMIDADE	Falta de conservação e manutenção preventiva das estruturas.
2	365 dias	OBSERVAÇÃO

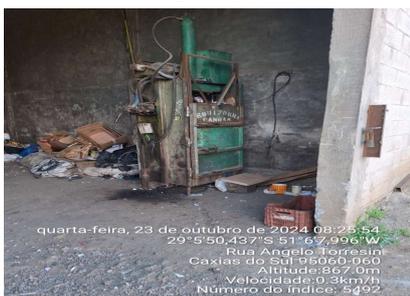
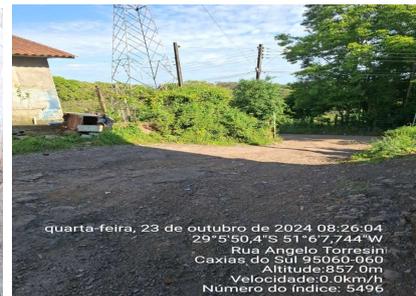
NC	CÓDIGO DA NC	UNIDADE	TRIAGEM - GIRASSOL
9	3.4	CONSTATAÇÃO	Unidade não possui placa de identificação.
GRUPO	PRAZO	NÃO CONFORMIDADE	Inexistência de placa de identificação da unidade.
2	365 dias	OBSERVAÇÃO

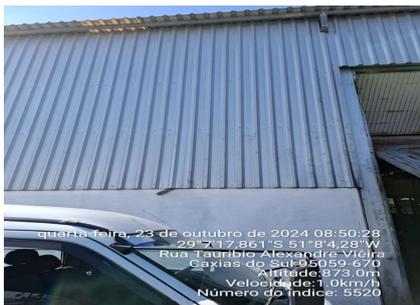
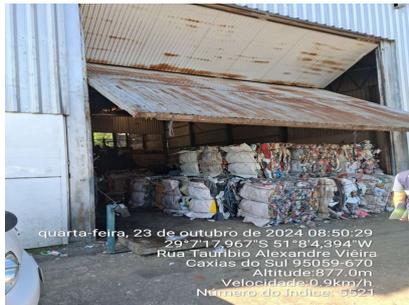
NC	CÓDIGO DA NC	UNIDADE	TRIAGEM - SERRANO
10	3.4	CONSTATAÇÃO	Unidade não possui placa de identificação.
GRUPO	PRAZO	NÃO CONFORMIDADE	Inexistência de placa de identificação da unidade.
2	365 dias	OBSERVAÇÃO

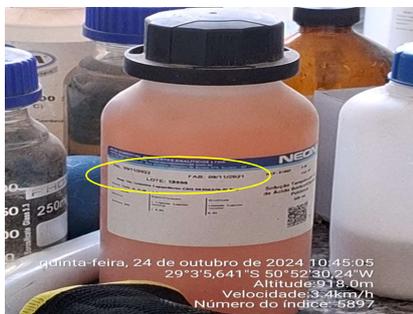
REGISTRO 1

NC	CÓDIGO DA NC	UNIDADE	DISPOSIÇÃO FINAL - ATERRO SANITÁRIO RINCÃO DAS FLORES
11	-	CONSTATAÇÃO	Produto químico de laboratório vencido.
GRUPO	PRAZO	NÃO CONFORMIDADE	Armazenamento inadequado de produto químico.
2	365 dias	OBSERVAÇÃO	Solução tampão de Ph disposto na bancada do laboratório de execução do Jar Test.

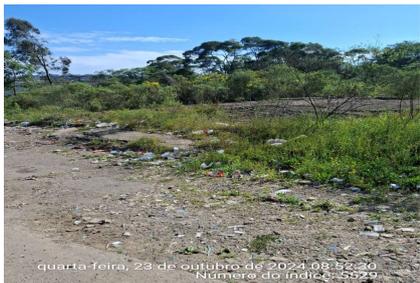
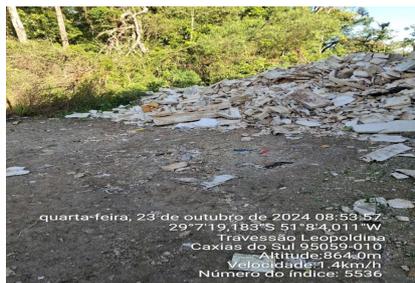
NC	CÓDIGO DA NC	UNIDADE	TRIAGEM - SERRANO
12	3.9	CONSTATAÇÃO	Acúmulo de resíduos sólidos em local sem cobertura e sem piso impermeável.
GRUPO	PRAZO	NÃO CONFORMIDADE	Acúmulo de resíduos sólidos em local sem cobertura e sem piso impermeável.
2	730 dias	OBSERVAÇÃO	DIRTEC FEPAM n. 06/2021

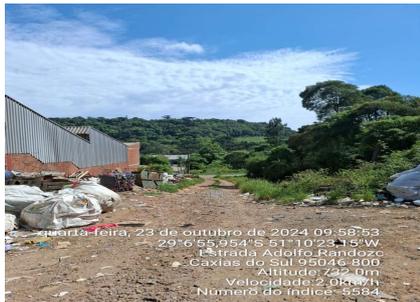
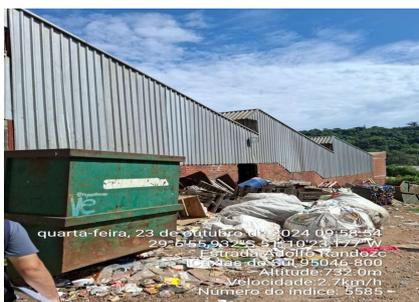
NC	CÓDIGO DA NC	UNIDADE	CENTRAL DE TRIAGEM - INTERBAIRROS
13	3.4	CONSTATAÇÃO	Unidade não possui placa de identificação.
GRUPO	PRAZO	NÃO CONFORMIDADE	Inexistência de placa de identificação da unidade.
2	365 dias	OBSERVAÇÃO

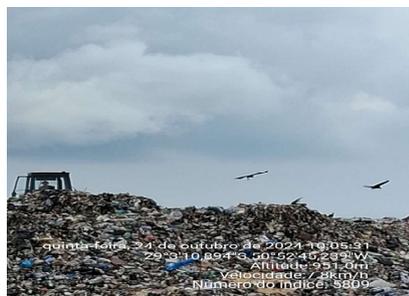
REGISTRO 1

NC	CÓDIGO DA NC	UNIDADE	DISPOSIÇÃO FINAL - ATERRO SANITÁRIO RINCÃO DAS FLORES
14	-	CONSTATAÇÃO	Presença de aves na célula de disposição final de rejeitos.
GRUPO	PRAZO	NÃO CONFORMIDADE	Presença de animais na unidade.
2	365 dias	OBSERVAÇÃO

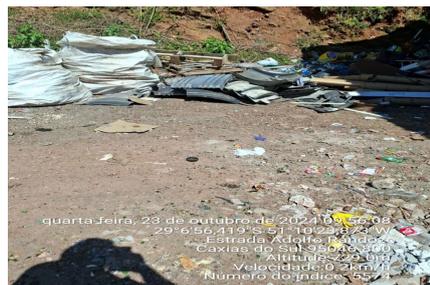
REGISTRO 1

NC	CÓDIGO DA NC	UNIDADE	CENTRAL DE TRIAGEM - INTERBAIRROS
15	3.9	CONSTATAÇÃO	Acúmulo de resíduos sólidos em local sem cobertura e sem piso impermeável.
GRUPO	PRAZO	NÃO CONFORMIDADE	Acúmulo de resíduos sólidos em local sem cobertura e sem piso impermeável.
2	730 dias	OBSERVAÇÃO	DIRTEC FEPAM n. 06/2021

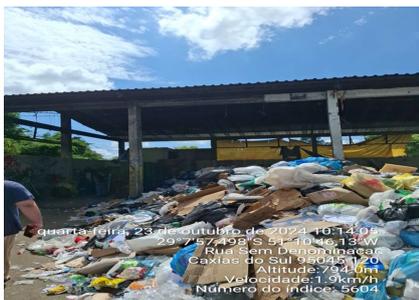
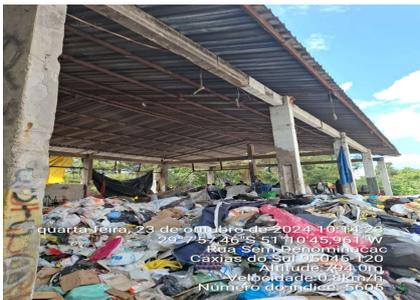
NC	CÓDIGO DA NC	UNIDADE	CENTRAL DE TRIAGEM - Vida Nova Fátima
16	3.4	CONSTATAÇÃO	Unidade não possui placa de identificação.
GRUPO	PRAZO	NÃO CONFORMIDADE	Inexistência de placa de identificação da unidade.
2	365 dias	OBSERVAÇÃO

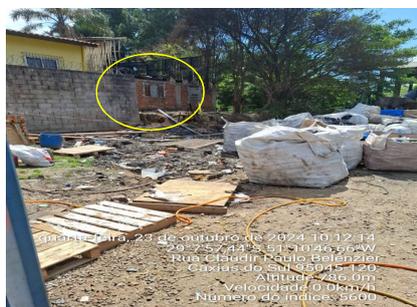
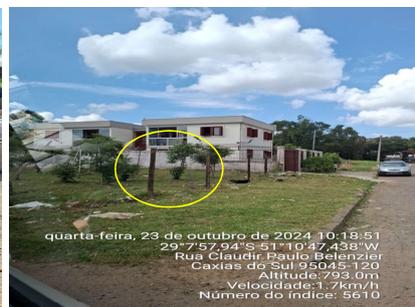
NC	CÓDIGO DA NC	UNIDADE	CENTRAL DE TRIAGEM - Vida Nova Fátima
17	3.5	CONSTATAÇÃO	Ausência de cercamento completo da área da unidade.
GRUPO	PRAZO	NÃO CONFORMIDADE	Ausência de cercamento completo da área da unidade.
2	365 dias	OBSERVAÇÃO

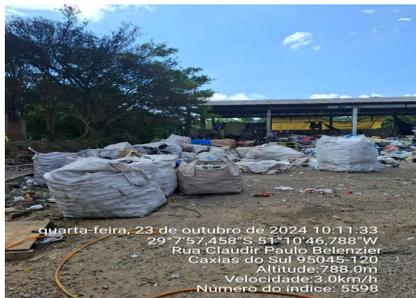
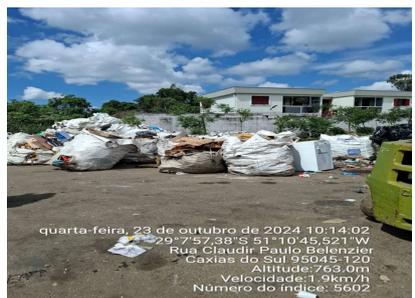
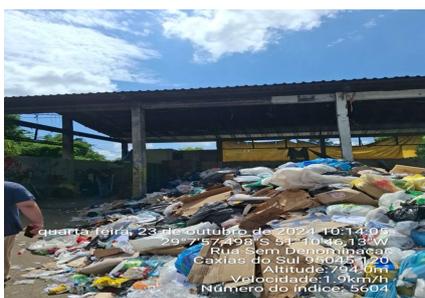
NC	CÓDIGO DA NC	UNIDADE	CENTRAL DE TRIAGEM - Vida Nova Fátima
18	3.9	CONSTATAÇÃO	Acúmulo de resíduos sólidos não triados e pós triagem em local sem cobertura e sem piso impermeável na totalidade.
GRUPO	PRAZO	NÃO CONFORMIDADE	Acúmulo de resíduos sólidos em local sem cobertura e sem piso impermeável na totalidade.
2	730 dias	OBSERVAÇÃO	DIRTEC FEPAM n. 06/2021

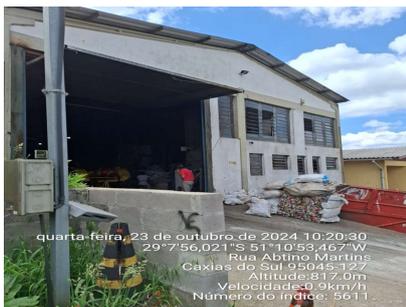
REGISTRO 1

NC	CÓDIGO DA NC	UNIDADE	CENTRAL DE TRIAGEM - CENTENÁRIO
19	3.4	CONSTATAÇÃO	Unidade não possui placa de identificação.
GRUPO	PRAZO	NÃO CONFORMIDADE	Inexistência de placa de identificação da unidade.
2	365 dias	OBSERVAÇÃO

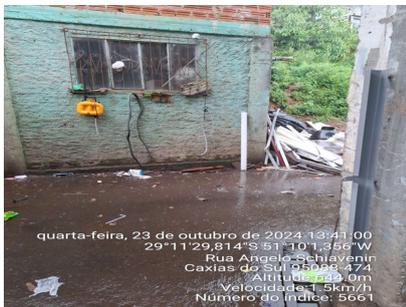
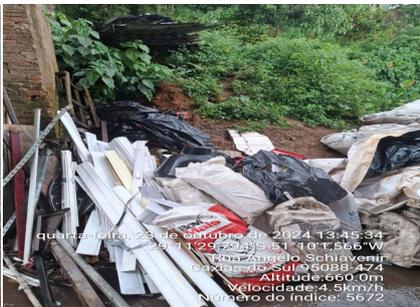
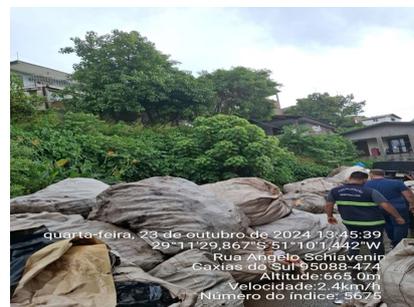
NC	CÓDIGO DA NC	UNIDADE	CENTRAL DE TRIAGEM - SANTA RITA
20	3.9	CONSTATAÇÃO	Resíduos sólidos acumulados na área externa em local sem cobertura.
GRUPO	PRAZO	NÃO CONFORMIDADE	Resíduos sólidos acumulados na área externa em local sem cobertura.
2	730 dias	OBSERVAÇÃO	DIRTEC FEPAM n. 06/2021

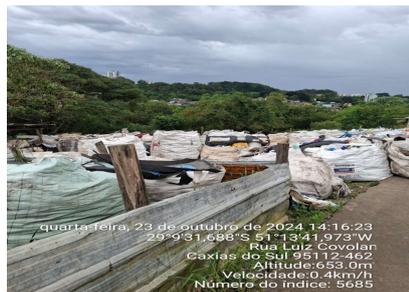
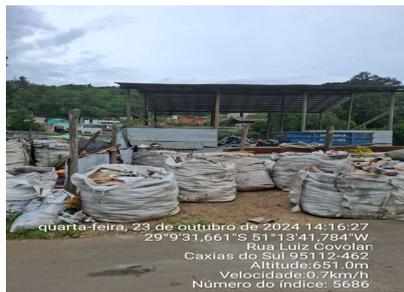
NC	CÓDIGO DA NC	UNIDADE	CENTRAL DE TRIAGEM - UNIÃO DOS CATADORES
21	3.9	CONSTATAÇÃO	Resíduos sólidos acumulados na área externa em local sem cobertura.
GRUPO	PRAZO	NÃO CONFORMIDADE	Resíduos sólidos acumulados na área externa em local sem cobertura.
2	730 dias	OBSERVAÇÃO	DIRTEC FEPAM n. 06/2021

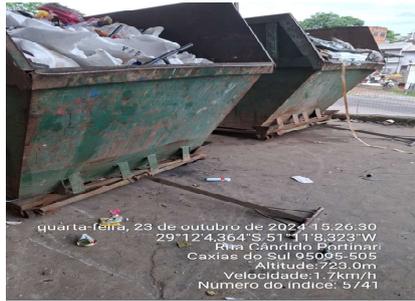
REGISTRO 1

NC	CÓDIGO DA NC	UNIDADE	CENTRAL DE TRIAGEM - MONTE CARMELO
22	3.9	CONSTATAÇÃO	No momento da fiscalização, constatou-se que a central de triagem não estava operando por conta de acúmulo de rejeitos nas caçambas de recolhimento.
GRUPO	PRAZO	NÃO CONFORMIDADE	Não recolhimento de rejeitos, causando acúmulo.
2	365 dias	OBSERVAÇÃO	Necessário estudo de aumento de frequência de recolhimento de rejeitos da unidade ou aumento de número de caçambas de rejeitos.

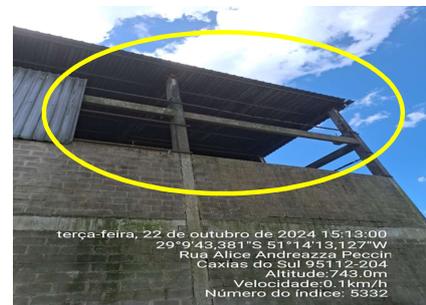
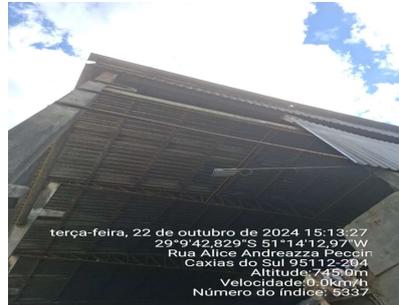
NC	CÓDIGO DA NC	UNIDADE	UNIDADE DE TRANSBORDO
23	-	CONSTATAÇÃO	O galpão de transbordo possui partes do revestimento metálico com danificações.
GRUPO	PRAZO	NÃO CONFORMIDADE	Falta de conservação e manutenção preventiva da unidade.
2	365 dias	OBSERVAÇÃO

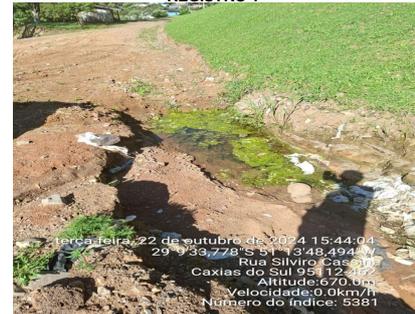
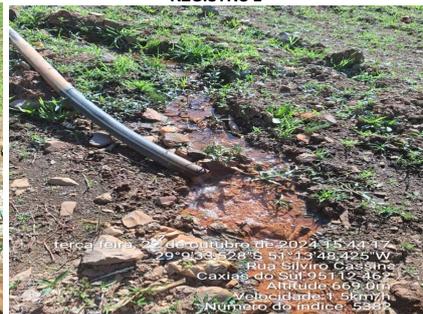
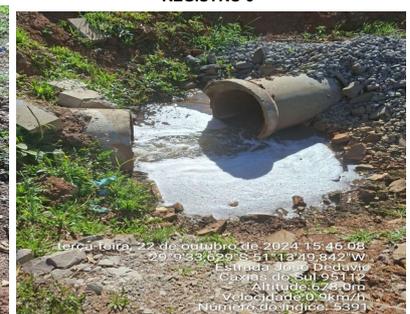
NC	CÓDIGO DA NC	UNIDADE	ATERRO SANITÁRIO SÃO GIÁCOMO (Desativado)
24	-	CONSTATAÇÃO	Drenagem ineficiente de água pluvial.
GRUPO	PRAZO	NÃO CONFORMIDADE	Drenagem ineficiente da estrutura.
2	365 dias	OBSERVAÇÃO	Item 10.4.4 da Licença Única do empreendimento
