## REGULAÇÃO RELATÓRIO TÉCNICO DE FISCALIZAÇÃO N. 1237/2024 - RTF

**Fiscalização Regular do serviço de triagem e transbordo das empresas Reciclagem Adeva e Reciclagem Serrana.**

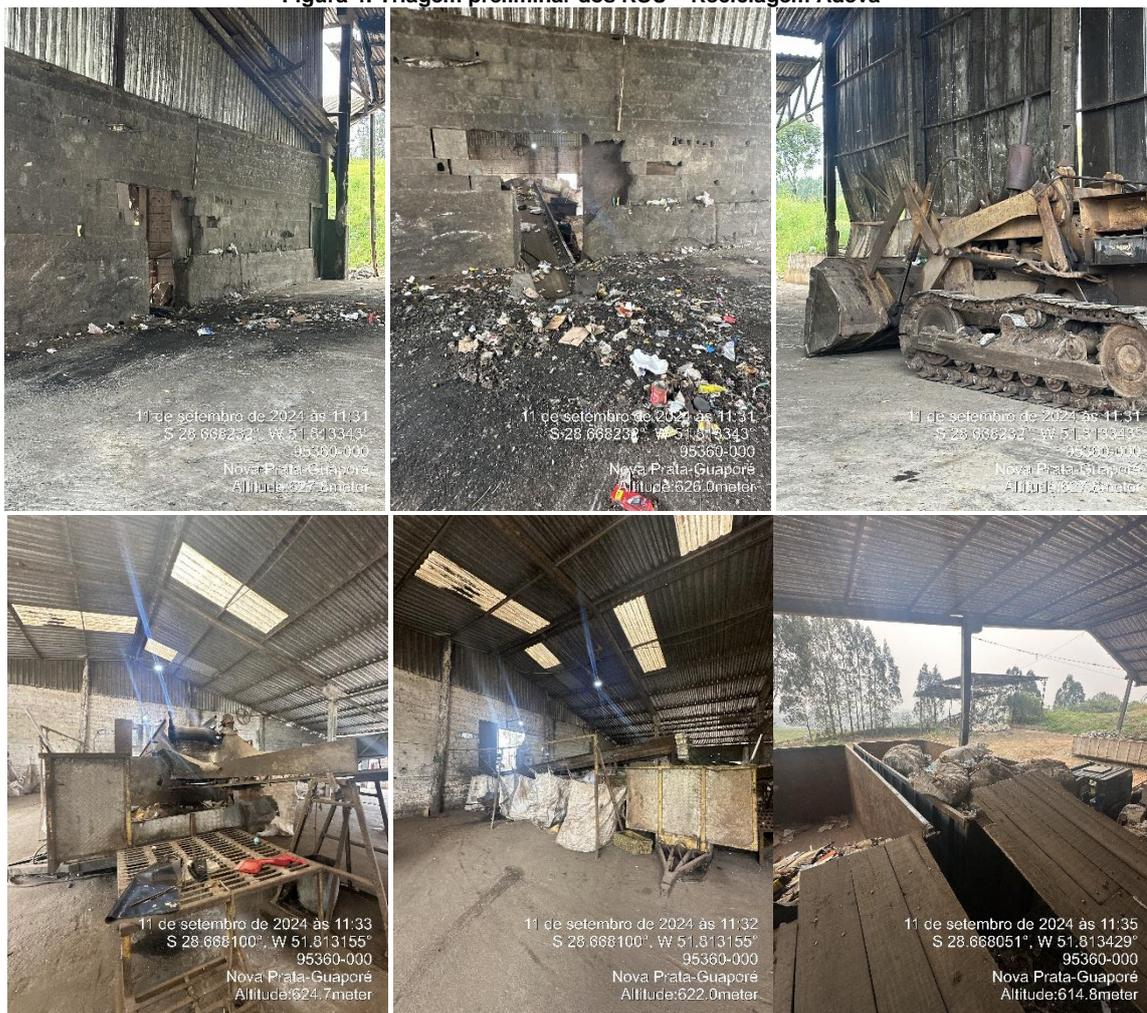
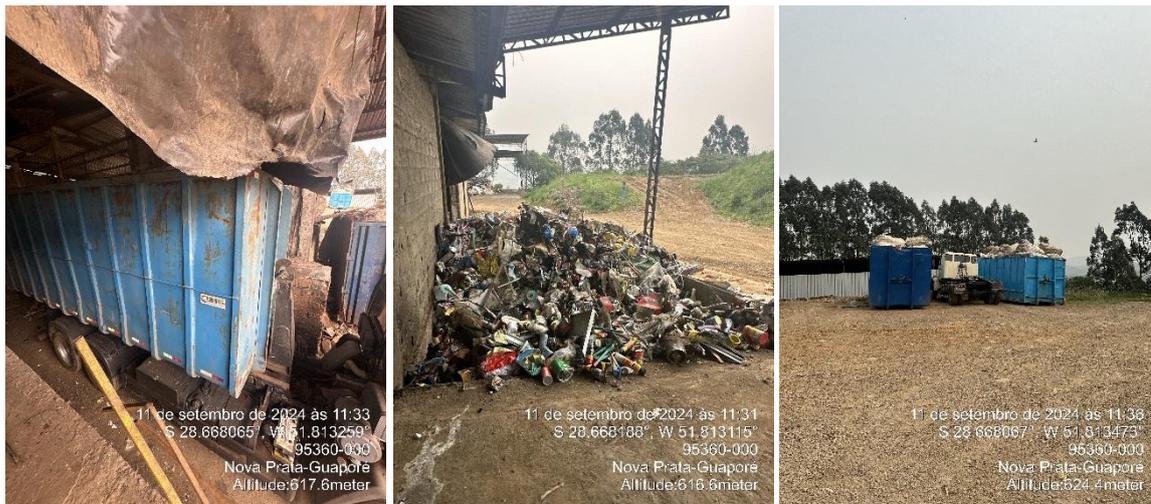
Figura 4: Triagem preliminar dos RSU – Reciclagem Adeva

No local, ocorre a triagem de parte dos resíduos coletados, inclusive os orgânicos. O setor possui esteira mecanizada e estruturas que fixam os bags que armazenam os resíduos triados e passíveis de reciclagem que serão encaminhados para a Reciclagem Serrana. Ao final da esteira há uma caçamba para a coleta dos rejeitos e outra para coleta dos bags contendo os resíduos provenientes da coleta seletiva. Os resíduos recebidos na unidade de pré-triagem permanecem em local coberto, protegidos das intempéries, com piso impermeabilizado e canaletas de contenção de chorume. Já os resíduos separados para serem encaminhados para a Reciclagem Serrana ficam armazenados em caçambas metálicas azuis, que estão descobertas e sujeitas a intempéries.

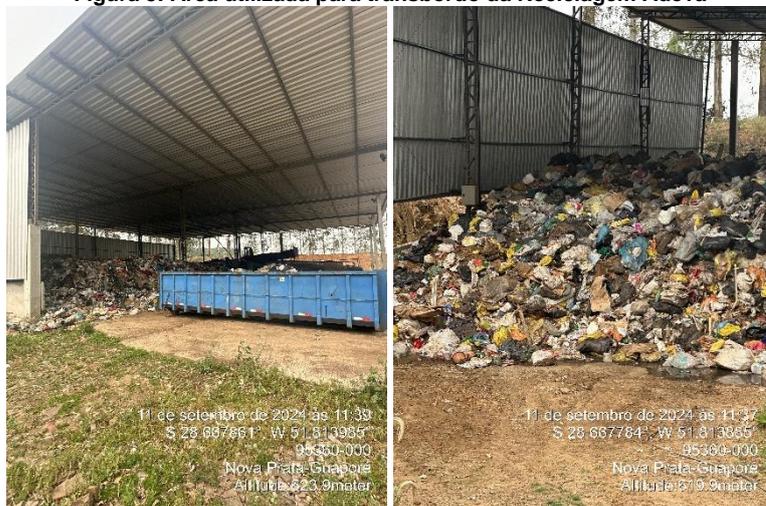
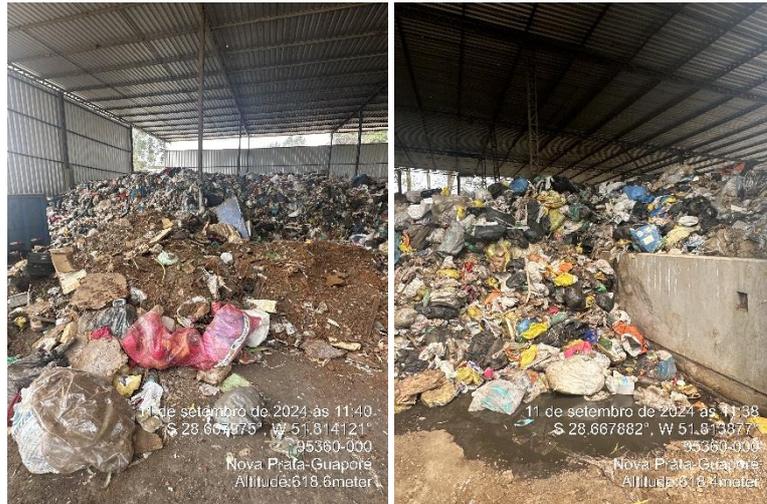
**Figura 5: Área utilizada para transbordo da Reciclagem Adeva**

Com relação ao local de armazenamento dos rejeitos, durante a fiscalização foi possível notar um acúmulo de RSU na área da Reciclagem Adeva (Figura 5). Segundo relato do funcionário que acompanhou a fiscalização, os rejeitos estão ali depositados a cerca de 2 meses. Nota-se nas imagens que existe uma quantidade considerável de chorume sendo gerada a partir dos RSU armazenados. Observa-se ainda que existem uma mistura de terra juntamente com os resíduos ali depositados, o que pode vir a interferir na pesagem de RSU no destino final. Ainda, existe uma grande quantidade de resíduos dispostos em um pavilhão que supostamente seria a área prevista para a atividade de compostagem do empreendimento (Figura 6).

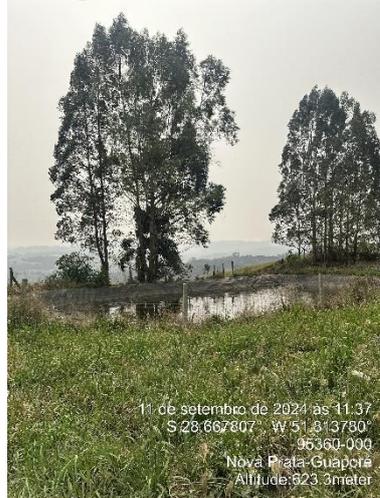
**Figura 7: Lagoa de armazenamento de chorume**

Observou-se ainda que no local existe um aterro encerrado, gerando ainda uma quantidade considerável de chorume sendo gerado, que fica acumulado na lagoa de acúmulo (Figura 7).

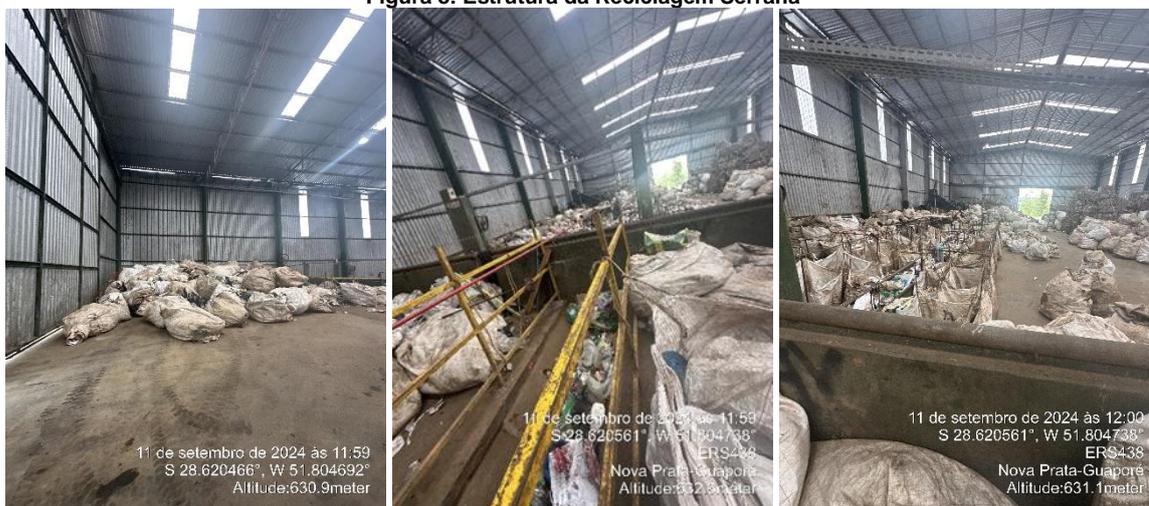
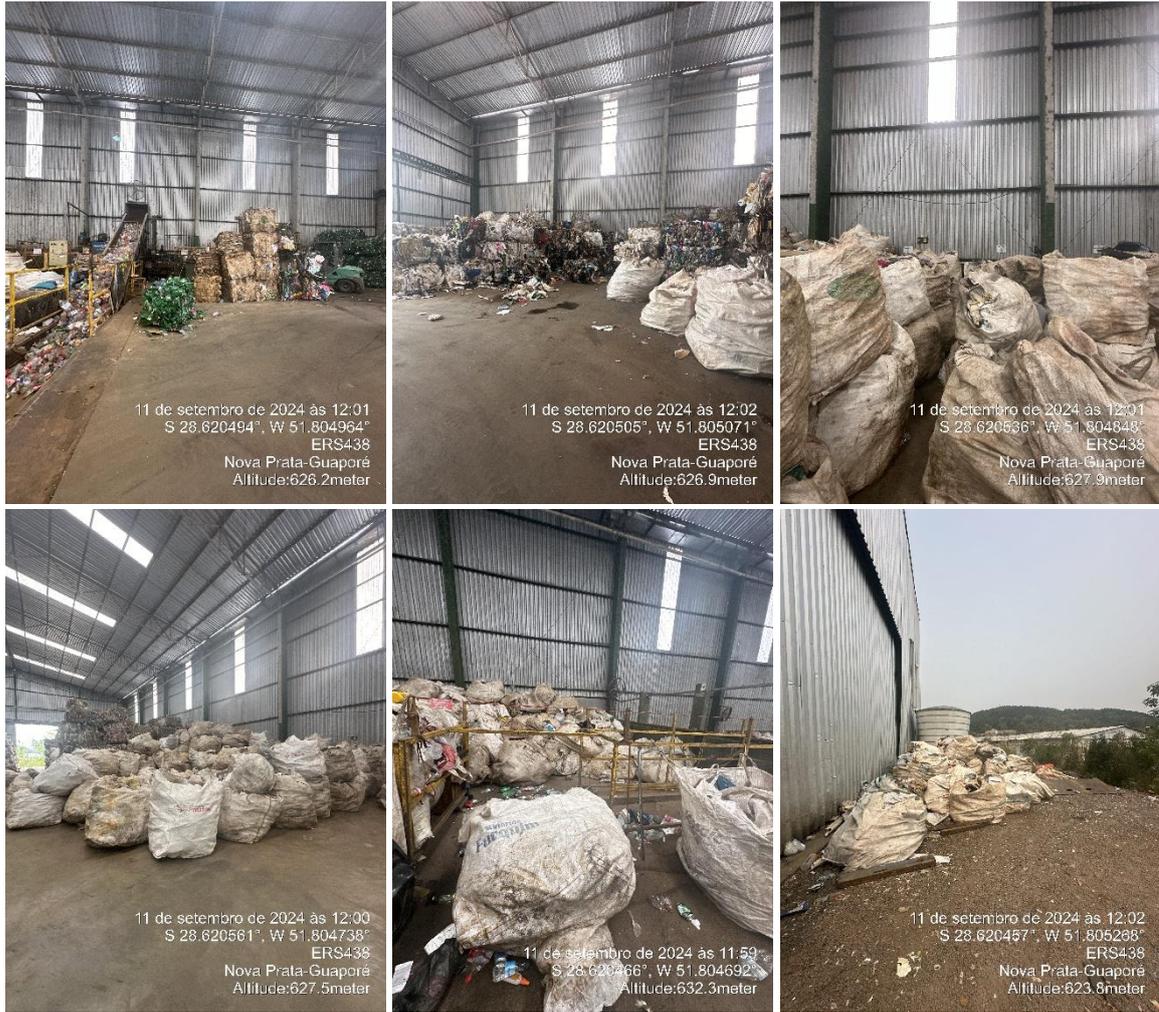
Figura 8: Estrutura da Reciclagem Serrana

Como os resíduos já passaram por uma pré-triagem na Reciclagem Adeva, os materiais chegam já pré-separados em bags. Os funcionários abrem os bags em cima da esteira e executam a nova triagem, dessa vez mais minuciosa, seguindo critérios de separação mais específicos, de acordo com a tipologia do material.

A parte de rejeitos fica armazenada em bags até que o caminhão faça a coleta e leve para aterro sanitário. Foi observado o armazenamento de bags fora de cobertura, em local sem piso impermeável. Quando à geração de chorume, conforme a encarregada local, como os resíduos passam por uma triagem inicial, os resíduos trazidos para a Serrana não possuem característica de geração do líquido. Assim, não existe armazenamento para esse resíduo.

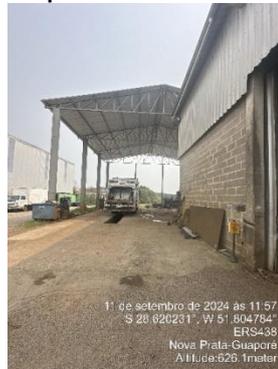
**Figura 9: Oficina para veículos da Reciclagem Serrana**

Na fiscalização verificou-se que no local onde ocorre a triagem também há uma oficina para manutenção dos caminhões utilizados pela Reciclagem Serrana (Figura 9). Ainda, no mesmo local é realizada a lavagem dos veículos. Não foi informado durante a fiscalização o que é feito com o líquido proveniente dessa limpeza.

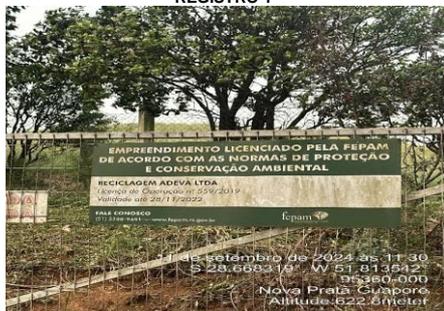
REGISTRO 1

<b>NC</b>	<b>CÓDIGO</b>	<b>ATIVIDADE</b>	Reciclagem ADEVA
1	4.6	<b>CONSTATAÇÃO</b>	Placa de licenciamento com informações incorretas. Na placa constam dados da LO antiga.
<b>GRUPO</b>	<b>PRAZO</b>	<b>NÃO CONFORMIDADE</b>	Placa de licenciamento com informações incorretas.
2	365 dias	<b>OBSERVAÇÃO</b>

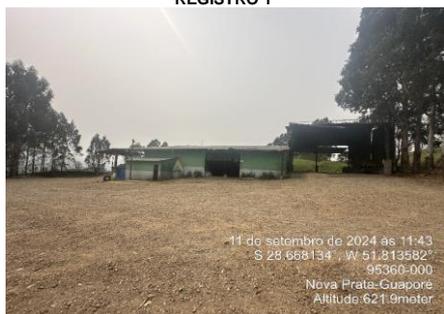
REGISTRO 1

<b>NC</b>	<b>CÓDIGO</b>	<b>ATIVIDADE</b>	Reciclagem ADEVA
2	3.25	<b>CONSTATAÇÃO</b>	A unidade de transbordo não encaminhou o certificado de calibração da balança utilizada na pesagem dos RSU.
<b>GRUPO</b>	<b>PRAZO</b>	<b>NÃO CONFORMIDADE</b>	Ausência de certificado de calibração de balança utilizada na unidade de transbordo.
2	365 dias	<b>OBSERVAÇÃO</b>

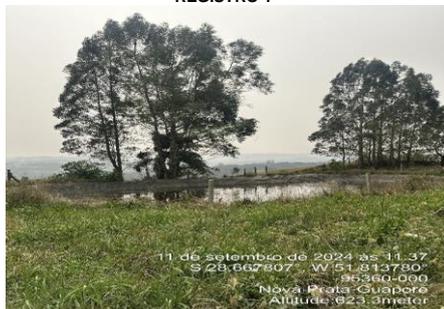
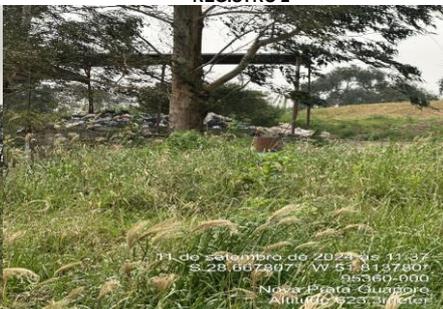
REGISTRO 1

<b>NC</b>	<b>CÓDIGO</b>	<b>ATIVIDADE</b>	Reciclagem ADEVA
3	-	<b>CONSTATAÇÃO</b>	Vegetação alta no terreno, em volta da lagoa e da área da compostagem.
<b>GRUPO</b>	<b>PRAZO</b>	<b>NÃO CONFORMIDADE</b>	Falta de conservação e manutenção na unidade.
2	365 dias	<b>OBSERVAÇÃO</b>

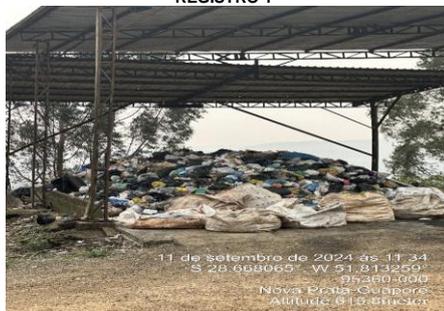
REGISTRO 1

NC	CÓDIGO	ATIVIDADE	Reciclagem ADEVA
4	-	CONSTATAÇÃO	Área prevista para compostagem está sendo utilizada para armazenamento de RSU, descumprindo a LO vigente.
GRUPO	PRAZO	NÃO CONFORMIDADE	Descumprimento de LO.
2	365 dias	OBSERVAÇÃO

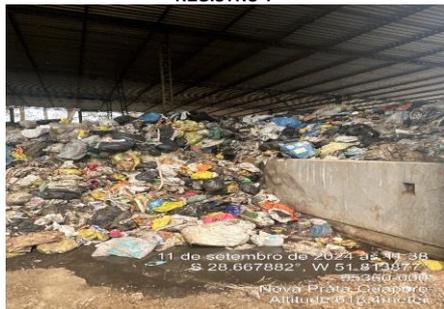
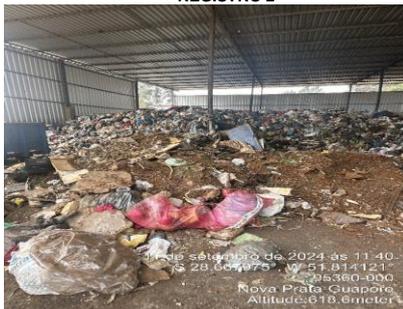
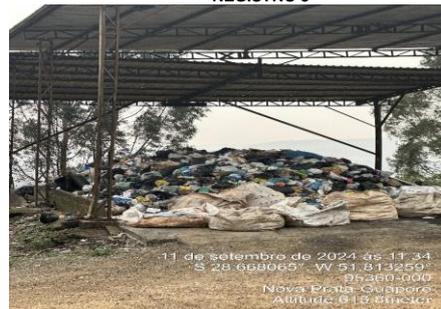
REGISTRO 1

NC	CÓDIGO	ATIVIDADE	Reciclagem ADEVA
5	3.21	CONSTATAÇÃO	Quantidade expressiva de RSU acumulados na unidade. Havia RSU acumulado em dois galpões da unidade.
GRUPO	PRAZO	NÃO CONFORMIDADE	Quantidade expressiva de RSU acumulados na unidade.
2	365 dias	OBSERVAÇÃO

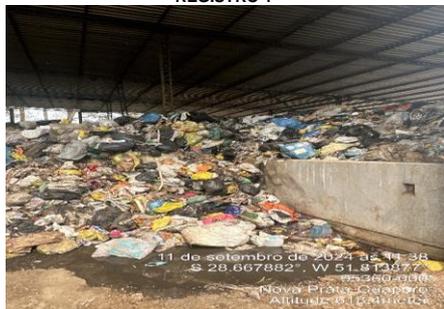
REGISTRO 1

NC	CÓDIGO	ATIVIDADE	Reciclagem ADEVA
6	-	CONSTATAÇÃO	RSU armazenados na unidade estão gerando chorume fora de área impermeabilizada.
GRUPO	PRAZO	NÃO CONFORMIDADE	Descumprimento de LO.
2	365 dias	OBSERVAÇÃO

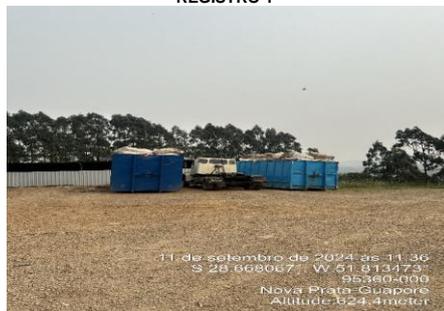
REGISTRO 1

NC	CÓDIGO	ATIVIDADE	Reciclagem ADEVA
7	3.22	<b>CONSTATAÇÃO</b>	Resíduos armazenados fora de cobertura, estando sujeitos a intempéries, o que pode interferir na peso final do material.
<b>GRUPO</b>	<b>PRAZO</b>	<b>NÃO CONFORMIDADE</b>	Armazenamento inadequado de resíduos.
2	365 dias	<b>OBSERVAÇÃO</b>

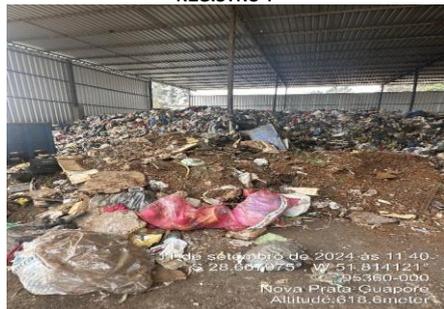
REGISTRO 1

NC	CÓDIGO	ATIVIDADE	Reciclagem ADEVA
8	3.22	<b>CONSTATAÇÃO</b>	Rejeitos de RSU para envio a aterro misturados com terra, o que pode interferir na peso final do material.
<b>GRUPO</b>	<b>PRAZO</b>	<b>NÃO CONFORMIDADE</b>	Armazenamento inadequado de resíduos.
2	365 dias	<b>OBSERVAÇÃO</b>

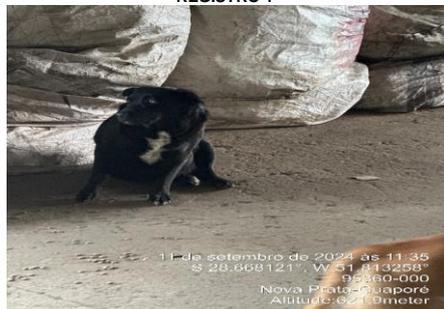
REGISTRO 1

NC	CÓDIGO	ATIVIDADE	Reciclagem ADEVA
9	-	<b>CONSTATAÇÃO</b>	Presença de animais na unidade.
<b>GRUPO</b>	<b>PRAZO</b>	<b>NÃO CONFORMIDADE</b>	Presença de animais domésticos na unidade.
2	365 dias	<b>OBSERVAÇÃO</b>

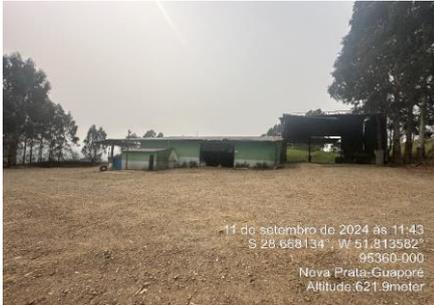
REGISTRO 1

NC	CÓDIGO	ATIVIDADE	Reciclagem ADEVA
10	3.25	<b>CONSTATAÇÃO</b>	A unidade de transbordo não possui balança própria, não sendo informado o quantitativo de RSU que chega no local. Conforme LO 4067/2022, item 12.1.3 é necessário que seja realizado o controle dos resíduos que chegam na unidade. Além disso, não foi apresentada a calibração da balança utilizada.
<b>GRUPO</b>	<b>PRAZO</b>	<b>NÃO CONFORMIDADE</b>	Ausência de controle do quantitativo de RSU de cada município recebido na unidade de transbordo.
2	365 dias	<b>OBSERVAÇÃO</b>	Item 12.1.3 - deverá ser anexada planilha de recebimento de resíduos, onde deve constar, discriminado por gerador, a quantidade mensal de resíduos recebida no empreendimento

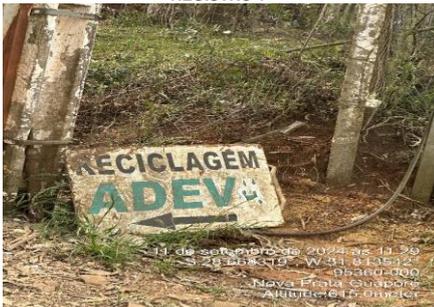
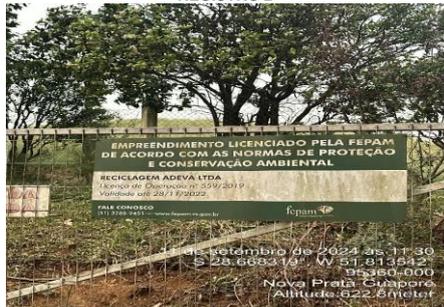
REGISTRO 1

NC	CÓDIGO	ATIVIDADE	Reciclagem ADEVA
11	3.5	<b>CONSTATAÇÃO</b>	Apesar de possuir cercamento e portão, no momento da fiscalização não havia ninguém na unidade, estando o portão aberto, propiciando a entrada de terceiros a qualquer momento.
<b>GRUPO</b>	<b>PRAZO</b>	<b>NÃO CONFORMIDADE</b>	Não isolar a área dando condição ao acesso de pessoas não-autorizadas e sem garantir bom estado de limpeza do local
2	365 dias	<b>OBSERVAÇÃO</b>

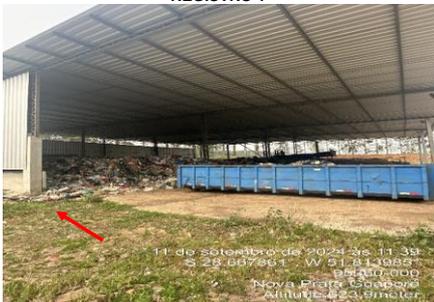
REGISTRO 1

NC	CÓDIGO	ATIVIDADE	Reciclagem ADEVA
12	3.10	<b>CONSTATAÇÃO</b>	Resíduos fora da o piso impermeável.
<b>GRUPO</b>	<b>PRAZO</b>	<b>NÃO CONFORMIDADE</b>	Ausência de piso impermeável na unidade.
2	365 dias	<b>OBSERVAÇÃO</b>

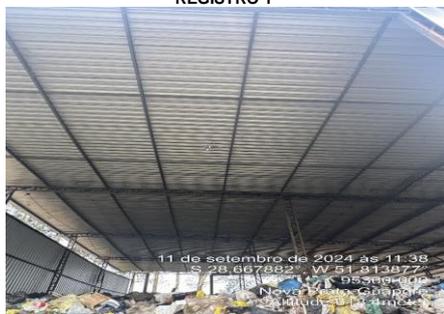
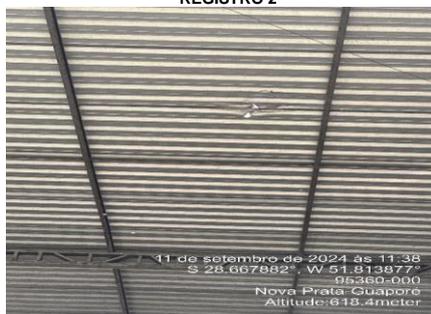
REGISTRO 1

<b>NC</b>	<b>CÓDIGO</b>	<b>ATIVIDADE</b>	Reciclagem ADEVA
13	3.14	<b>CONSTATAÇÃO</b>	Teto da estrutura de armazenamento dos RSU com goteiras.
<b>GRUPO</b>	<b>PRAZO</b>	<b>NÃO CONFORMIDADE</b>	Falta de conservação e manutenção na unidade.
2	365 dias	<b>OBSERVAÇÃO</b>

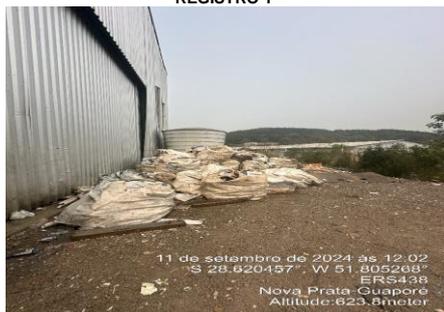
REGISTRO 1

<b>NC</b>	<b>CÓDIGO</b>	<b>ATIVIDADE</b>	Reciclagem SERRANA
14	3.22	<b>CONSTATAÇÃO</b>	Bags dos resíduos triados estão armazenados fora de cobertura, estando sujeitos a intempéries.
<b>GRUPO</b>	<b>PRAZO</b>	<b>NÃO CONFORMIDADE</b>	Armazenamento inadequado de resíduos.
2	365 dias	<b>OBSERVAÇÃO</b>

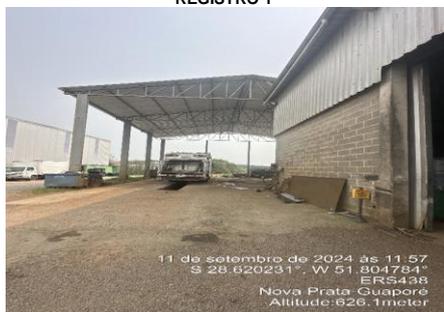
REGISTRO 1

<b>NC</b>	<b>CÓDIGO</b>	<b>ATIVIDADE</b>	Reciclagem SERRANA
15	-	<b>CONSTATAÇÃO</b>	Ausência de informações sobre o destino da água proveniente da lavagem dos caminhões.
<b>GRUPO</b>	<b>PRAZO</b>	<b>NÃO CONFORMIDADE</b>	Deixar de prestar/entregar informações/documentos ao órgão fiscalizatório
2	365 dias	<b>OBSERVAÇÃO</b>
