**REGULAÇÃO**  
**RELATÓRIO TÉCNICO DE FISCALIZAÇÃO N. 1241/2024 - RTF****Fiscalização Regular do serviço de  
disposição final de resíduos sólidos  
urbanos em aterro licenciado da empresa  
CRVR no município de Victor Graeff/RS.****1 CONSIDERAÇÕES PRELIMINARES**

No dia 13 de novembro de 2024, realizou-se fiscalização no sistema de disposição final de resíduos sólidos urbanos (RSU) do aterro sanitário da Companhia Riograndense de Valoração de Resíduos - CRVR, unidade de Victor Graeff. A finalidade da fiscalização foi verificar o serviço prestado de disposição final de resíduos de diversos municípios regulados pela AGESAN-RS. Os trabalhos de fiscalização e regulação dos municípios consorciados/conveniados à AGESAN-RS são amparados nas referências legais e normativas apresentadas no Quadro 1.

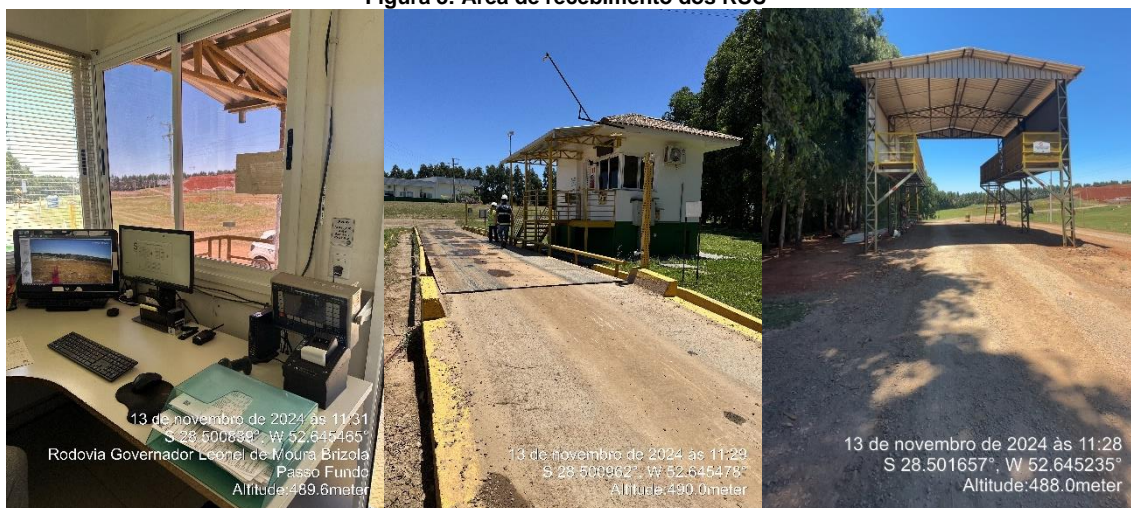
Figura 3: Área de recebimento dos RSU

A seguir é apresentada a rotina de recebimento de resíduos sólidos na unidade. Um caminhão ao chegar no aterro sanitário passa pelo setor de recebimento, onde é entregue o manifesto de transporte de resíduos (MTR) ao funcionário responsável. Esse documento contém informações sobre a carga que está sendo transportada, incluindo quem é o gerador dos resíduos a serem recebidos. Além disso, são realizados questionamentos aos motoristas, visando a segurança na hora do descarregamento da carga. Após conferência da documentação, os caminhões são pesados e são retiradas as lonas de proteção da carga. A Figura 3 traz registros das atividades citadas. Quanto à balança utilizada, constatou-se que a mesma possui certificado de calibração com validade vigente. Após pesagem e desenlonamento, o caminhão dirige-se até a área de descarga. Após a descarga, o caminhão passa pela mesma balança para a pesagem do veículo vazio e é efetuado o recebimento da carga no sistema FEPAM e no sistema interno do aterro sanitário.

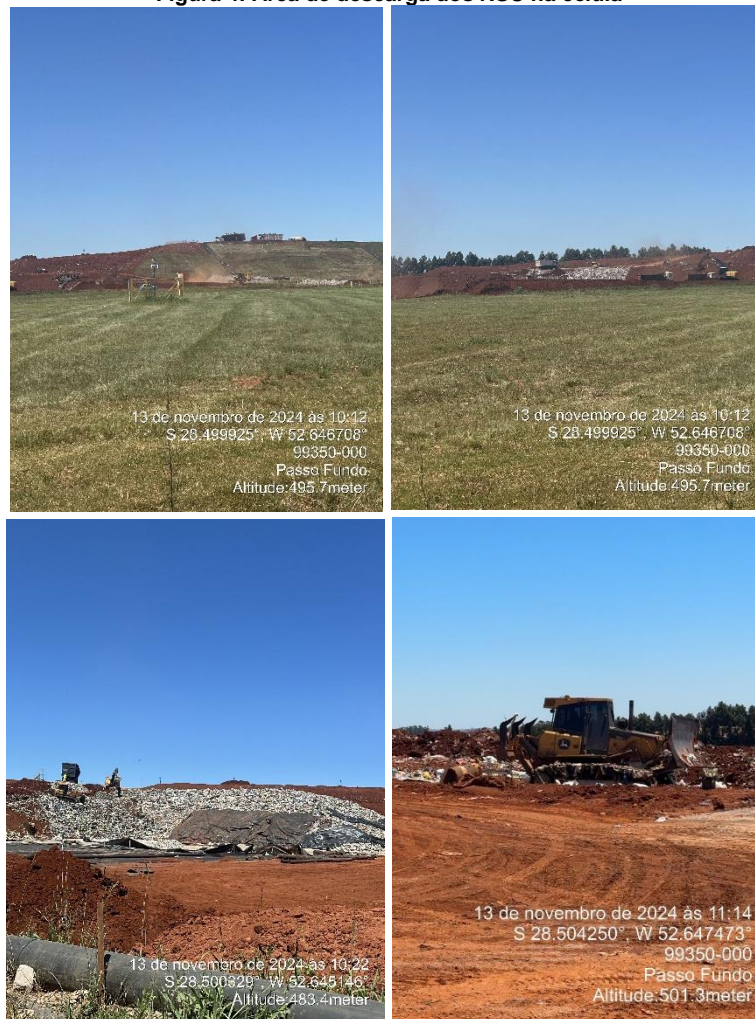
**Figura 4: Área de descarga dos RSU na célula**

O caminhão após chegar na área indicada para descarga dos resíduos, encontra uma máquina responsável por auxiliar na atividade e espalhar/compactar os resíduos que estão sendo descarregados. A Figura 4 reporta a atividade de descarregamento do caminhão. Segundo informações do prestador de serviços, a unidade recebe cerca de 550 toneladas de RSU por dia.

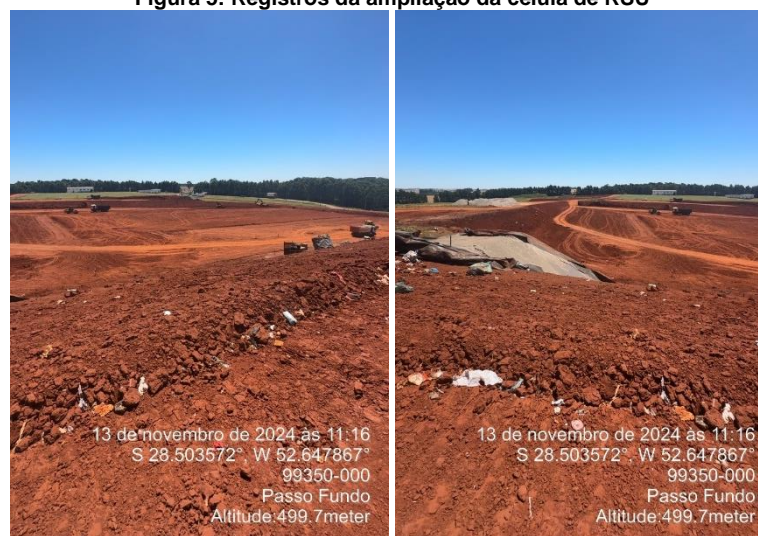
**Figura 5: Registros da ampliação da célula de RSU**

Na Figura 5, são demonstradas imagens da obra que está sendo executada de ampliação da célula.

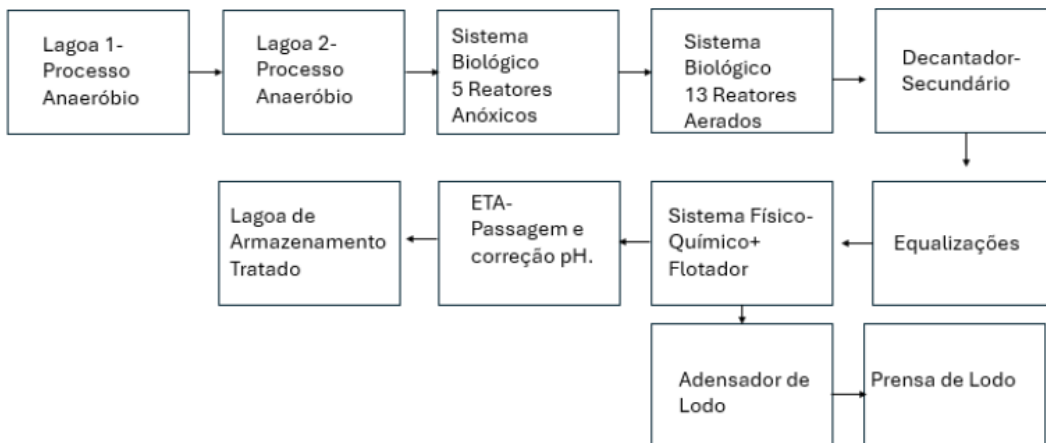
Figura 6: Fluxograma das etapas de tratamento de efluentes da CRVR – Victor Graeff

A unidade de disposição final de RSU da CRVR – Victor Graeff possui uma estação de tratamento de efluentes (ETE) para tratar o chorume produzido na área. A Figura 6 traz um fluxograma das etapas do tratamento.

O chorume bruto proveniente do aterro é direcionado para as lagoas 1, 2, 5 e 6 seguindo para 5 reatores anóxicos, posteriormente passa por 13 reatores aerados. Na sequência o efluente segue para o decantador secundário, passa por 3 tanques de equalização e segue para o sistema físico-químico e sistema de flotação. O efluente tratado é encaminhado para os tanques de armazenamento e o lodo biológico e químico gerados no processo são dispostos nas células do aterro sanitário. O empreendimento conta com um laboratório onde são realizados os controles diários e semanais da estação (Figura 7).

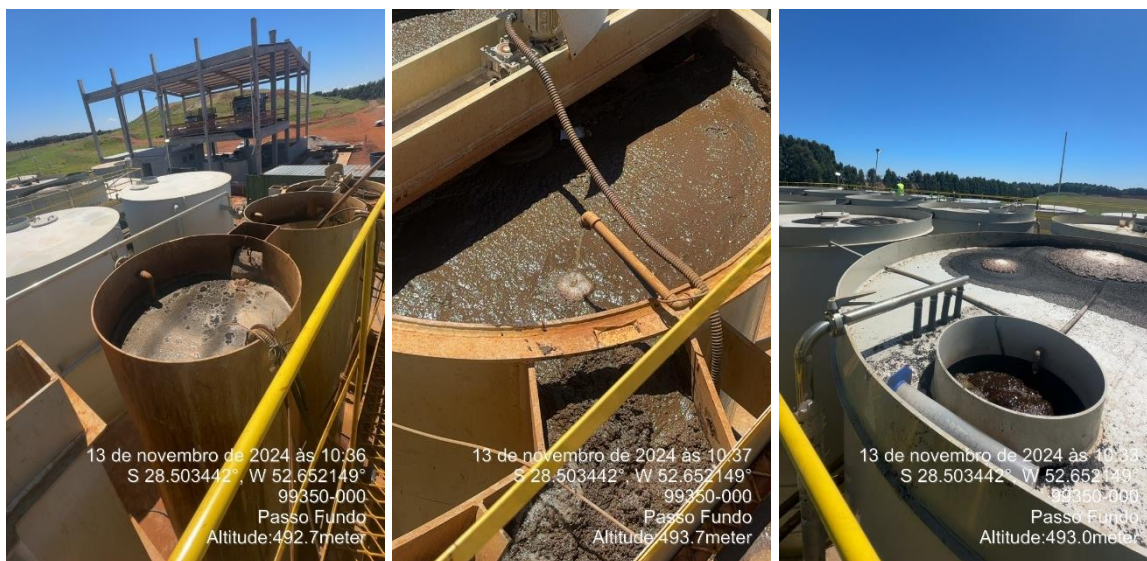
Figura 7: Estação de tratamento de efluentes da CRVR – Victor Graeff

Segundo informações do relatório operacional encaminhado, a unidade de Victor Graeff gerou pouco mais de 5.800 m<sup>3</sup> de chorume no último trimestre (julho, agosto e setembro). Ainda segundo o documento, foram tratados na estação existente aproximadamente 9.000 m<sup>3</sup> do efluente.

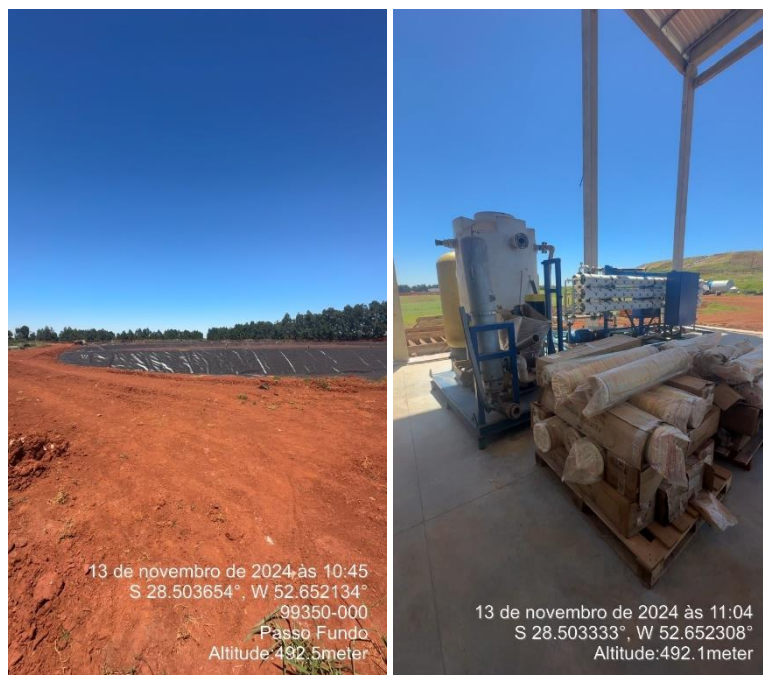
**Figura 8: Ampliação da ETE CRVR – Victor Graeff**

Conforme consta nos processos FEPAM, existe vigente uma Licença de Instalação de Ampliação (LIA) n. 95/2024 para implantação da atividade de Central de Tratamento de Efluentes, estando autorizado o recebimento de efluentes provenientes de aterros sanitários, remediações de classe I e classe II, esgoto cloacal doméstico, efluente de indústria alimentícia, farmacêutica e de bebidas. A capacidade de tratamento da ETE e vazão de lançamento de efluente tratado pelo emissário será de até 200 m<sup>3</sup> por dia e contempla as etapas de tratamento: tratamento preliminar, lagoa de equalização, processo biológico, processo físico químico, sistema terciário (nanofiltração) e sistema de desidratação de lodo. A Figura 8 traz registros da obra de ampliação da ETE da unidade da CRVR de Victor Graeff.

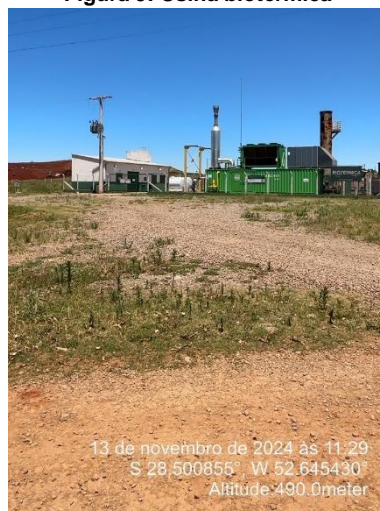
**Figura 9: Usina biotérmica**

Atualmente, dos drenos de biogás instalados ao longo da célula do aterro sanitário, cerca de 18 drenos estão sendo captados e direcionados à termoe elétrica, enquanto 16 drenos estão sendo queimados a campo (Figura 9).

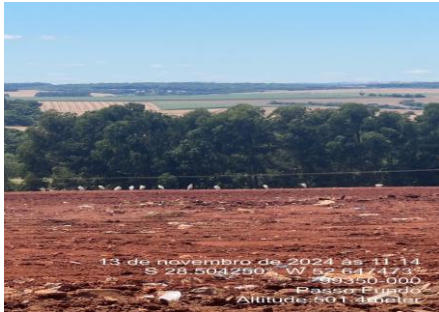
REGISTRO 1

NC	CÓDIGO	ATIVIDADE	Aterro sanitário
1	-	<b>CONSTATAÇÃO</b>	Presença de aves no topo da célula de disposição de RSU.
<b>GRUPO</b>	<b>PRAZO</b>	<b>NÃO CONFORMIDADE</b>	Presença de animais na unidade.
2	365 dias	<b>OBSERVAÇÃO</b>

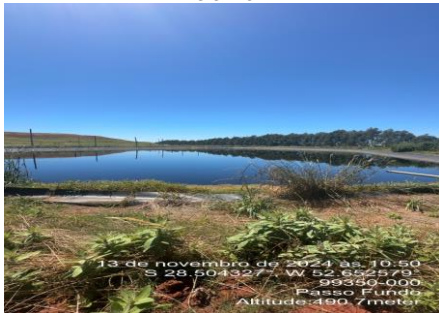
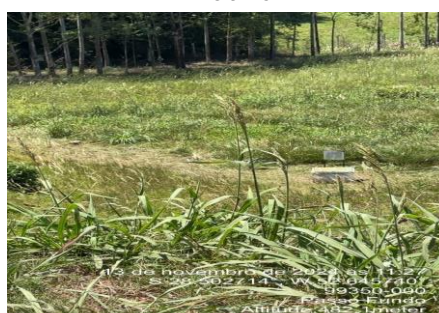
NC	CÓDIGO	ATIVIDADE	Aterro sanitário
2	-	<b>CONSTATAÇÃO</b>	Vegetação elevada nas dependências da ETE.
<b>GRUPO</b>	<b>PRAZO</b>	<b>NÃO CONFORMIDADE</b>	Falta de manutenção e conservação na unidade.
2	365 dias	<b>OBSERVAÇÃO</b>

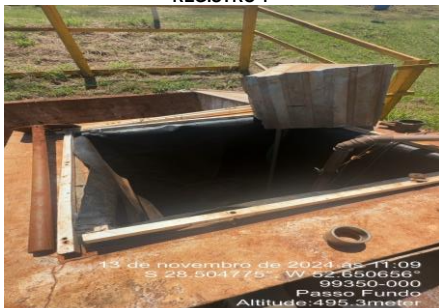
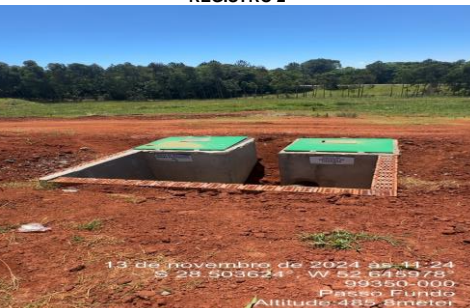
NC	CÓDIGO	ATIVIDADE	Aterro sanitário
3	-	<b>CONSTATAÇÃO</b>	Ausência de grade de proteção nas caixas de chorume.
<b>GRUPO</b>	<b>PRAZO</b>	<b>NÃO CONFORMIDADE</b>	Não proporcionar segurança aos operadores.
2	365 dias	<b>OBSERVAÇÃO</b>

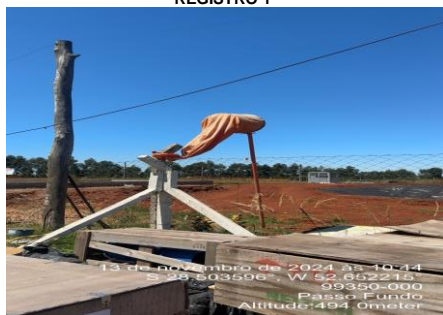
REGISTRO 1

NC	CÓDIGO	ATIVIDADE	Aterro sanitário
4	-	CONSTATAÇÃO	Indicador da direção do vento (biruta) não estava posicionada adequadamente.
GRUPO	PRAZO	NÃO CONFORMIDADE	Não proporcionar segurança aos operadores.
2	365 dias	OBSERVAÇÃO

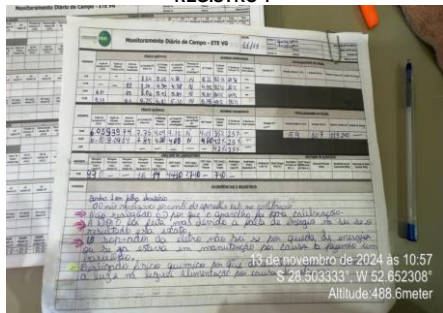
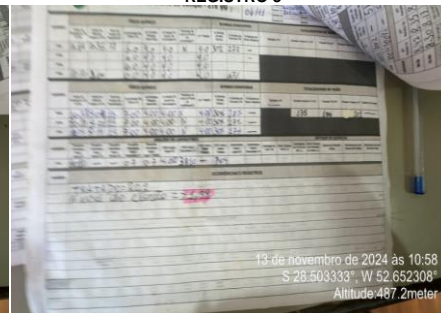
NC	CÓDIGO	ATIVIDADE	Aterro sanitário
5	-	CONSTATAÇÃO	Foi verificado nos registros analíticos do laboratório de controle interno da ETE que os parâmetros DQO e nitrogênio amoniacal não estão atendendo a legislação vigente.
GRUPO	PRAZO	NÃO CONFORMIDADE	Não atendimento dos padrões de emissão/lançamento determinados na licença de operação.
2	365 dias	OBSERVAÇÃO
