**RELATÓRIO TÉCNICO DE FISCALIZAÇÃO N. 1614/2026 - RTF**

**Fiscalização regular das condições do sistema de manejo de resíduos sólidos urbanos do município de Novo Hamburgo/RS.**

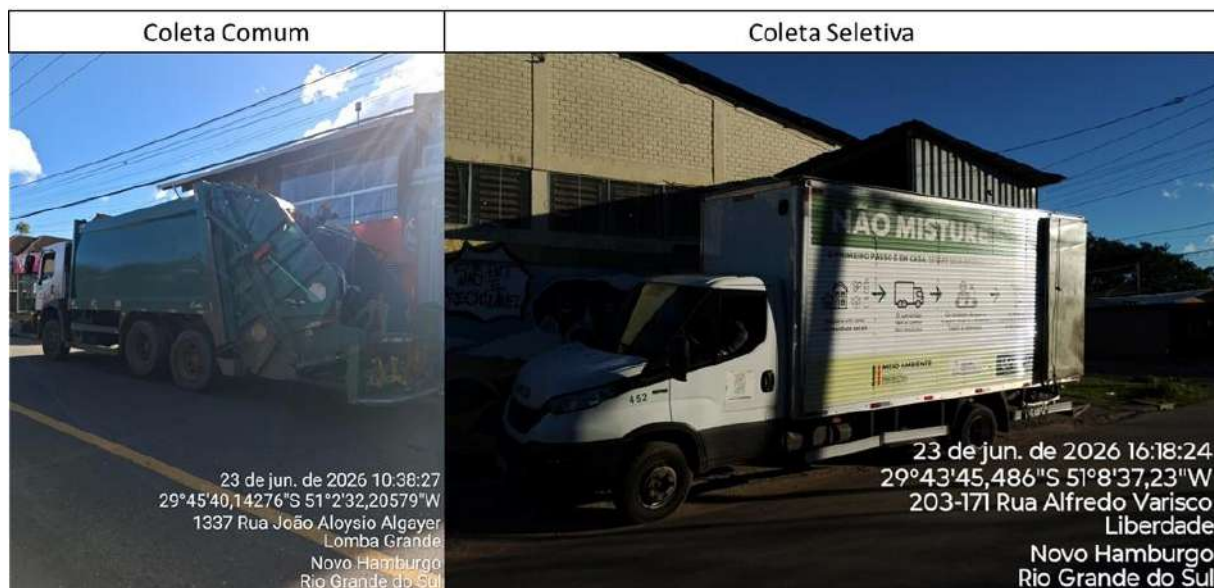
Figura 3: Caminhão utilizado na coleta de RSU no município de Novo Hamburgo.

Durante a fiscalização, foi possível acompanhar diretamente a execução dos serviços de coleta comum, uma vez que as equipes estavam cumprindo os roteiros previstos para o dia. Quanto aos caminhões da coleta seletiva, estes foram encontrados na sede das cooperativas. Com isso, efetuou-se a fiscalização dos veículos, conforme demonstrado na Figura 3.

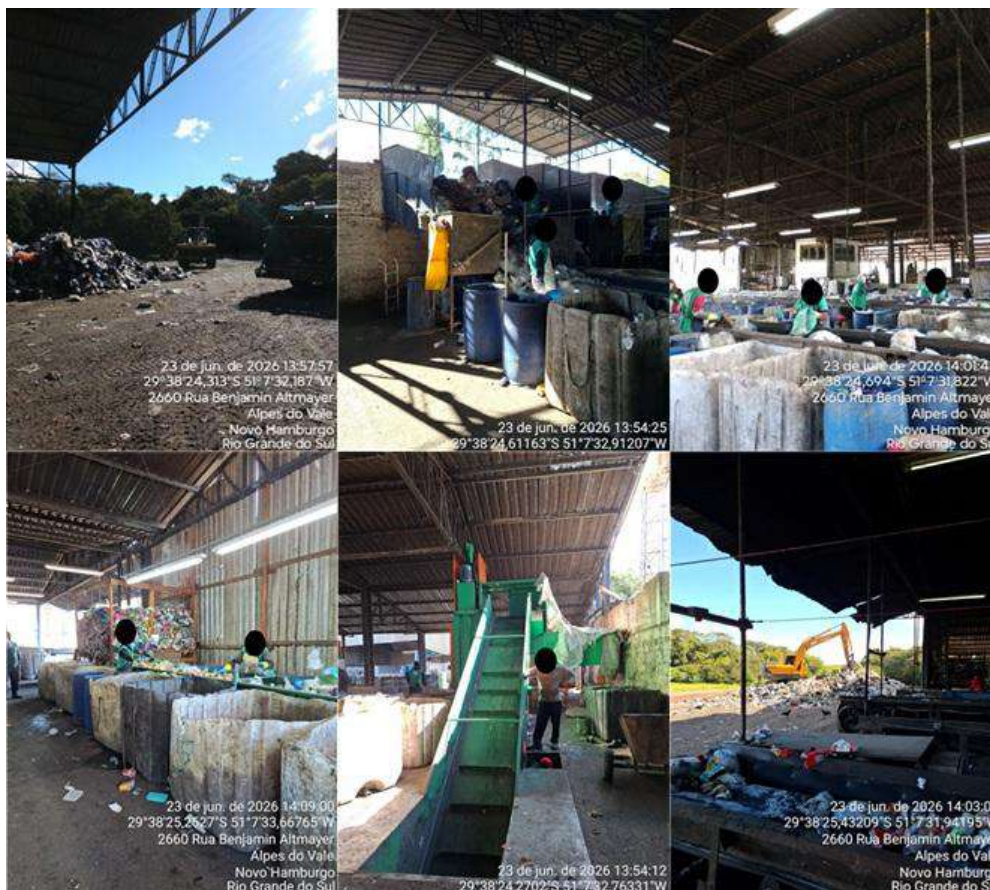
Figura 4: Triagem junto ao Transbordo

No SMRSU de Novo Hamburgo, as diferentes tipologias de resíduos coletados recebem diferentes destinos. Os resíduos comuns são encaminhados para a Central de Triagem e Transbordo Municipal, localizada na rua Benjamin Altmayer, n. 2260, bairro Roselândia. Quando os caminhões da coleta comum e quanto os com o rejeito das outras unidades de triagem do SMRSU fazem a descarga na entrada da supracitada unidade de triagem, na qual é realizada a triagem dos resíduos comuns para aproveitamento dos resíduos recicláveis. Esta unidade de triagem é operada pela Coolabore - Cooperativa de Trabalho, Limpeza Urbana e Reciclagem, a qual dispõe de 3 esteiras, 6 prensas e 1 balança e conta com cerca de 80 colaboradores. O rejeito da triagem, após passar pelas esteiras, cai no pátio de transbordo. A Figura 4 apresenta o registro fotográfico da unidade de triagem.

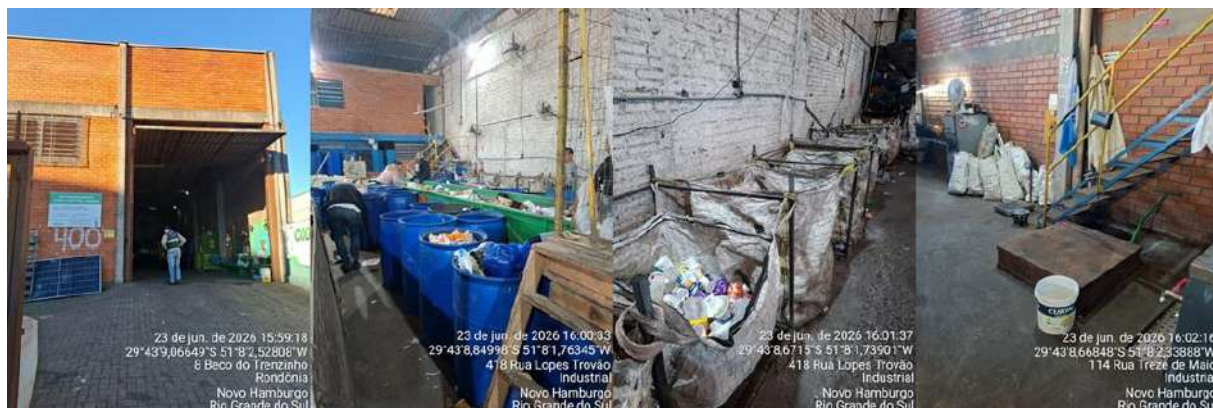
Figura 5: Área de triagem da Coolabore

A Coolabore - Cooperativa de Trabalho, Limpeza Urbana e Reciclagem também é responsável pela operação de outra unidade de triagem, a qual recebe apenas resíduos da coleta seletiva do setor do município designado. A unidade se situa na rua Lopes Trovão, n. 400, bairro Industrial. A unidade conta com 1 esteira, 4 prensas, 2 balanças, 1 empilhadeira e cerca de 23 colaboradores. O rejeito é encaminhado para a Central de Triagem e Transbordo. A Figura 5 apresenta o registro fotográfico da unidade.

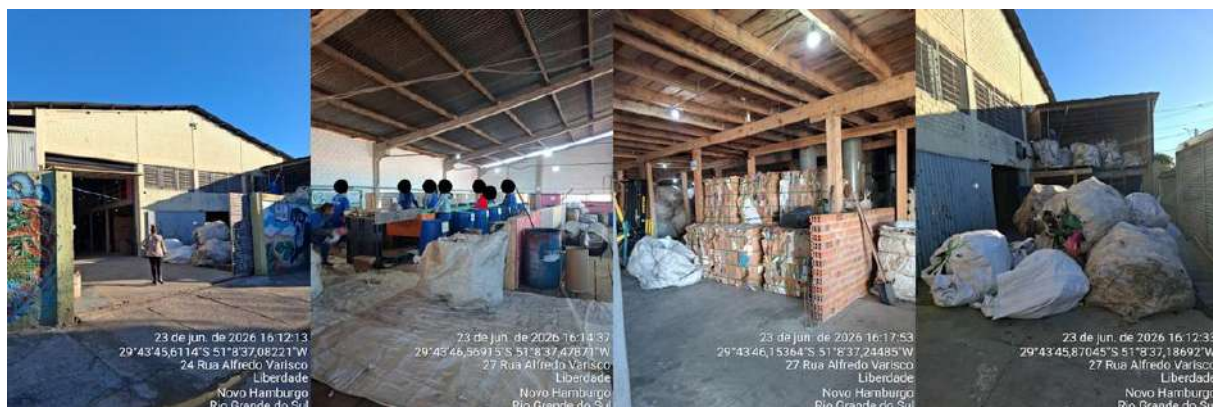
Figura 5: Área de triagem da Univale

Há ainda mais uma unidade triagem no SMRSU de Novo Hamburgo, a qual é operada pela Cooperativa de Trabalho e Renda Univale e está situada na rua Alfredo Varisco. A unidade recebe, além dos resíduos da coleta seletiva do setor do município designado, os resíduos seletivos entregues pela população nos ecopontos. A unidade conta com 1 esteira, 2 prensas, 1 balança, 1 empilhadeira e cerca de 25 colaboradores. O rejeito é encaminhado para a Central de Triagem e Transbordo. A Figura 6 apresenta o registro fotográfico da unidade.

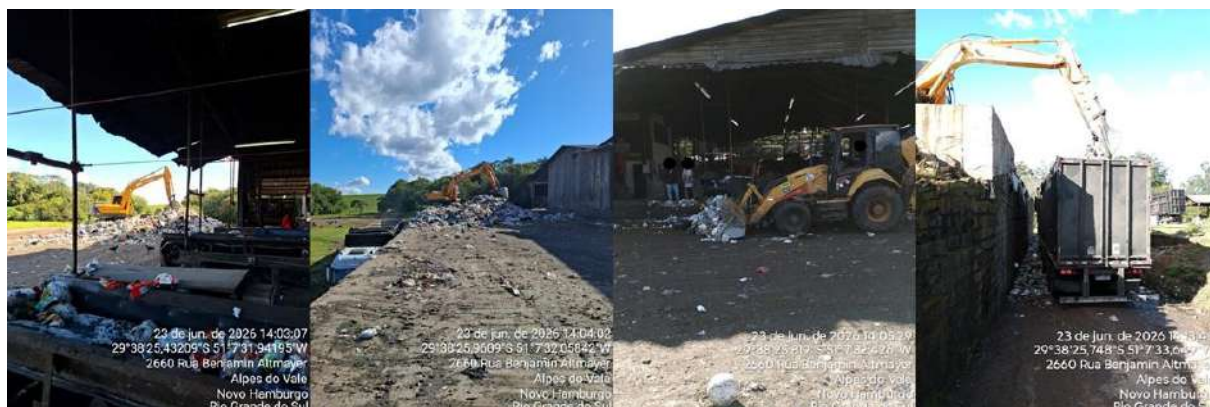
**Figura 6: Unidade de Transbordo**

A Unidade de Transbordo é composta por balança rodoviária para pesagem de veículos, pátio para recebimento dos rejeitos da triagem com local para estacionamento dos caminhões em nível inferior para carregamento. Além disso, há uma retroescavadeira para movimentação de resíduos na plataforma e acondicionamento no caminhão transportador de rejeitos. A partir da chegada dos resíduos no transbordo, procede-se para a operação de transbordo dos RSU acumulados para o caminhão transportador de rejeitos de maior capacidade. A Figura 6 apresenta o registro fotográfico da unidade de transbordo.

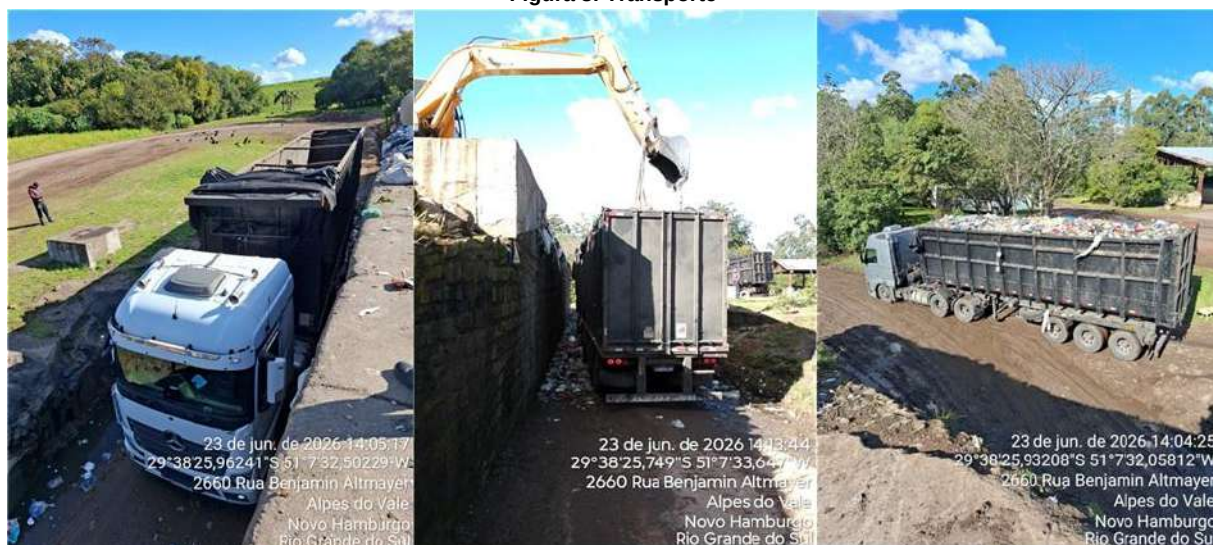
Figura 8: Transporte

O transporte dos rejeitos até o aterro sanitário é executado pela empresa Locar. A Figura 8 apresenta o registro fotográfico de caminhão utilizado no transporte de rejeito para o aterro sanitário da empresa CRVR localizado em Minas do Leão-RS

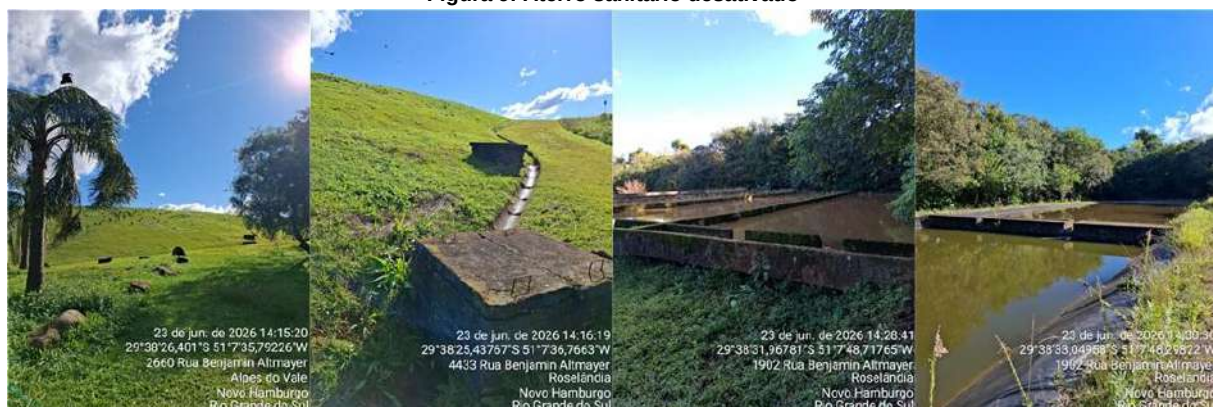
**Figura 9: Aterro sanitário desativado**

O aterro sanitário encerrado está localizado no mesmo endereço da Unidade de Transbordo. Sob a égide da Licença de Operação n. 1636/2025, expedida pelo órgão ambiental estadual, o empreendimento é composto por uma célula de aterro controlado de RSU encerrada e lagoa de acúmulo de efluentes. A figura 9 identifica a unidade. Destaca-se que não foram encaminhados os resultados das análises físico-químicas realizadas para acompanhamento de chorume bruto e tratado de origem da unidade.

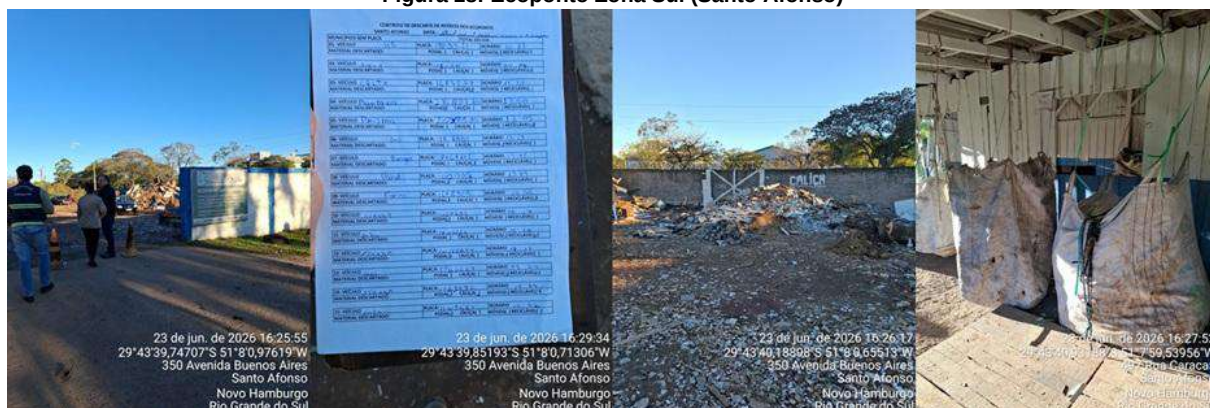
**Figura 18: Ecoponto Zona Sul (Santo Afonso)**

Os resíduos seletivos são encaminhados para a unidade de triagem da cooperativa pelo caminhão da coleta seletiva. Os resíduos de poda são encaminhados para a área municipal de destinação de podas. Os resíduos volumosos e de construção civil são encaminhados para aterro de inertes da empresa ATR em Gravataí-RS. As Figuras 18 e 19 apresentam os registros fotográficos dos ecopontos municipais.

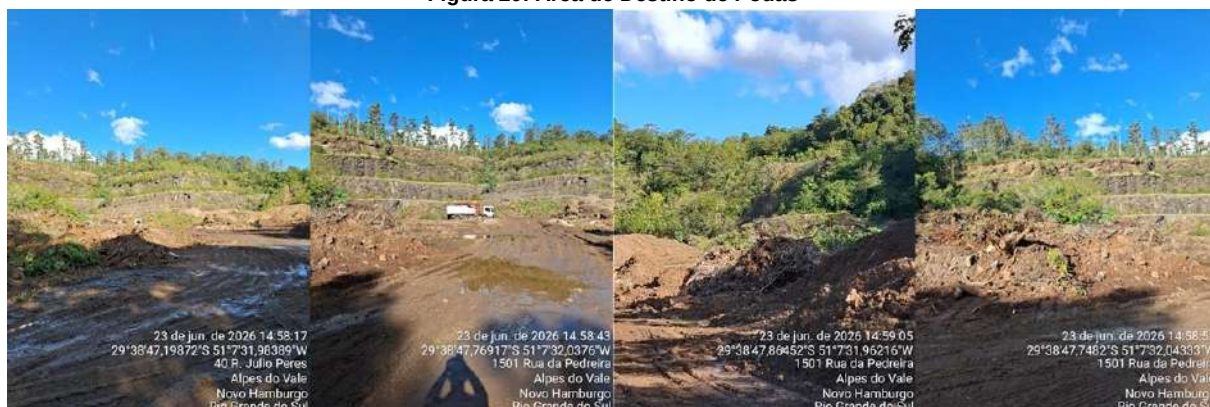
Figura 20: Área de Destino de Podas

No que tange à destinação final de resíduos de poda, o município encaminha para uma área utilizada para este fim em uma antiga pedreira localizada no município, nas coordenadas geográficas 29°38'47.7"S 51°7'32.0"O. A Figura 20 apresenta o registro fotográfico da área. Não foi enviada licença ambiental da área.

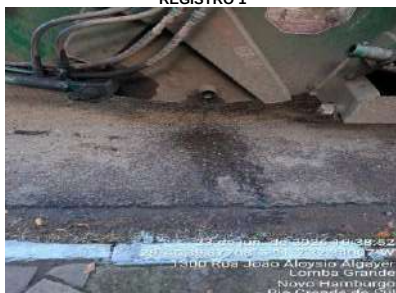
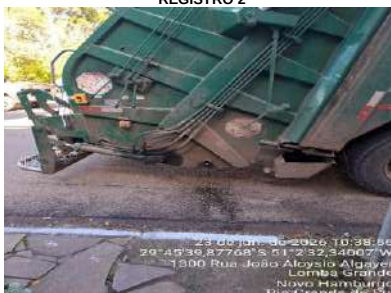
| NC | CÓDIGO DA NC | ATIVIDADE | Coleta (Empresa Locar) |
|---|---|---|---|
| GRUPO | PRAZO | NÃO CONFORMIDADE | Vazamento de chorume na via |

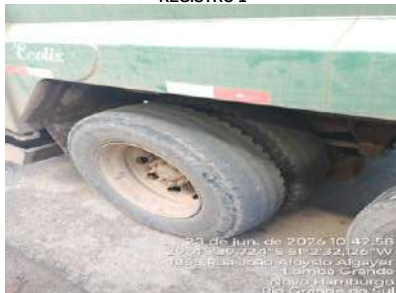
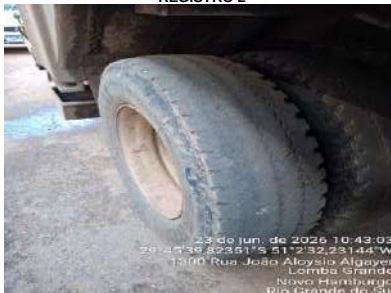
| NC | CÓDIGO DA NC | ATIVIDADE | Coleta (Empresa Locar) |
|---|---|---|---|
| 3 | 1.11 | CONSTATAÇÃO | Caminhão da coleta com pneus carecas |

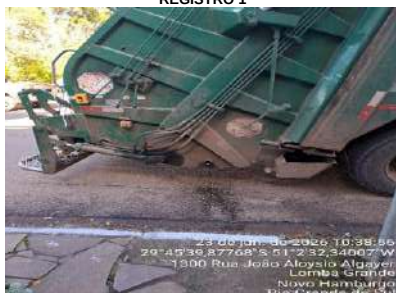
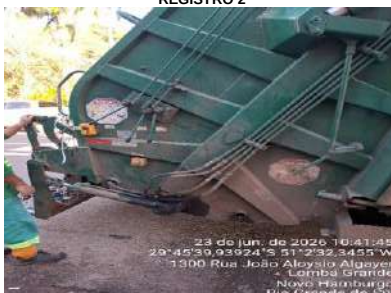
| NC | CÓDIGO DA NC | ATIVIDADE | Coleta (Empresa Locar) |
|---|---|---|---|
| 5 | 1.16 | CONSTATAÇÃO | Dispositivo de travamento de emergência da compactação não funcionou durante a fiscalização |

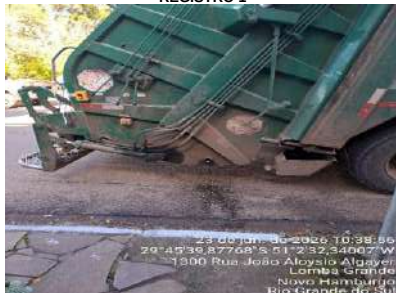
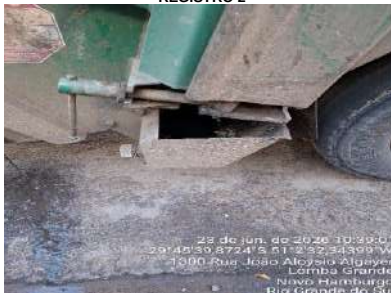
| NC | CÓDIGO DA NC | ATIVIDADE | Coleta (Empresa Locar) |
|---|---|---|---|
| 6 | 1.17 | CONSTATAÇÃO | Recipiente de contenção de chorume não estava vedado |

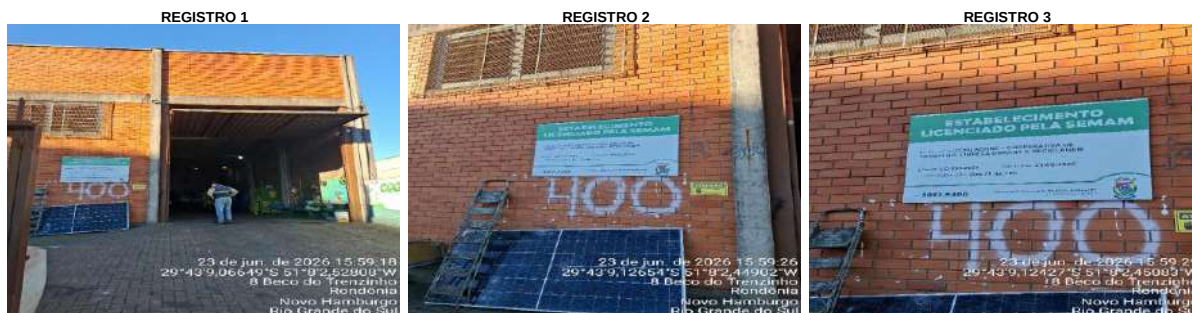
| NC | CÓDIGO DA NC | ATIVIDADE | Triagem (Coolabore) |
|---|---|---|---|
| GRUPO | PRAZO | NÃO CONFORMIDADE | Unidade sem licenciamento ambiental vigente |

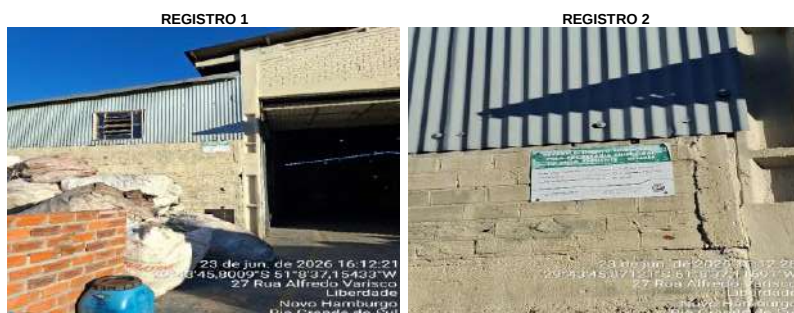
| NC | CÓDIGO DA NC | ATIVIDADE | Triagem (Univale) |
|---|---|---|---|
| 11 | 2.3 | CONSTATAÇÃO | Placa de licenciamento vencida (26/03/2020) |
| GRUPO | PRAZO | NÃO CONFORMIDADE | Unidade sem licenciamento ambiental vigente |

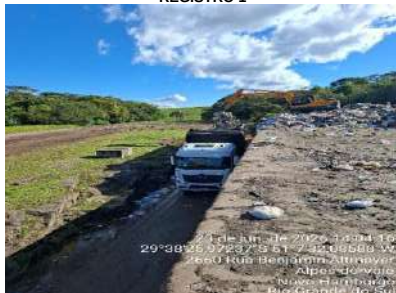
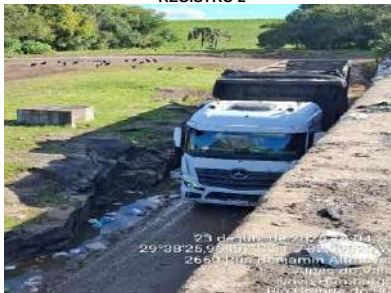
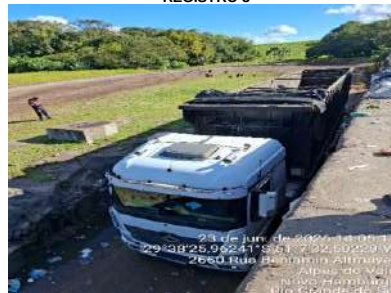
| NC | CÓDIGO DA NC | ATIVIDADE | Transbordo (DD Vargas) |
|---|---|---|---|
| 18 | 2.5 | CONSTATAÇÃO | Drenagem inadequada junto ao local onde o caminhão recebe o carregamento dos resíduos, apresentando acúmulo de água da chuva ou chorume |

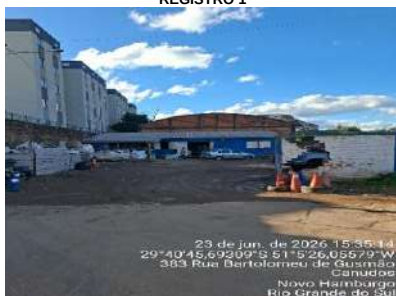
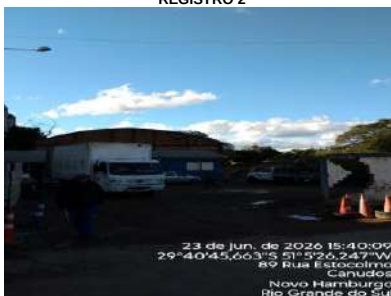
| NC | CÓDIGO DA NC | ATIVIDADE | Ecoponto Canudos (Cooperativa Univale) |
|---|---|---|---|
| 23 | 9.6 | CONSTATAÇÃO | Unidade sem portão |

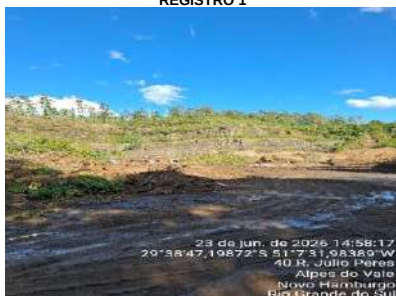
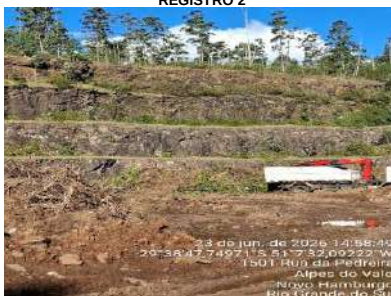
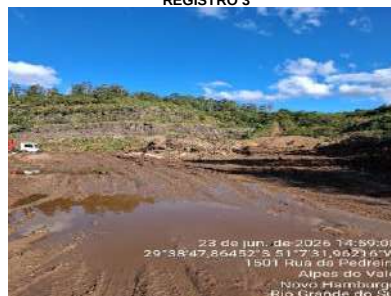
| NC | CÓDIGO DA NC | ATIVIDADE | Área de Disposição de Podas (Titular) |
|---|---|---|---|
| 24 | 11.1 | CONSTATAÇÃO | Local sem identificação |
