REGULAÇÃO - RELATÓRIO TÉCNICO DE VISTORIA N. 058/2021 – RTF

Vistoria de reconhecimento no
Sistema de Saneamento de
Tramandaí/RS.

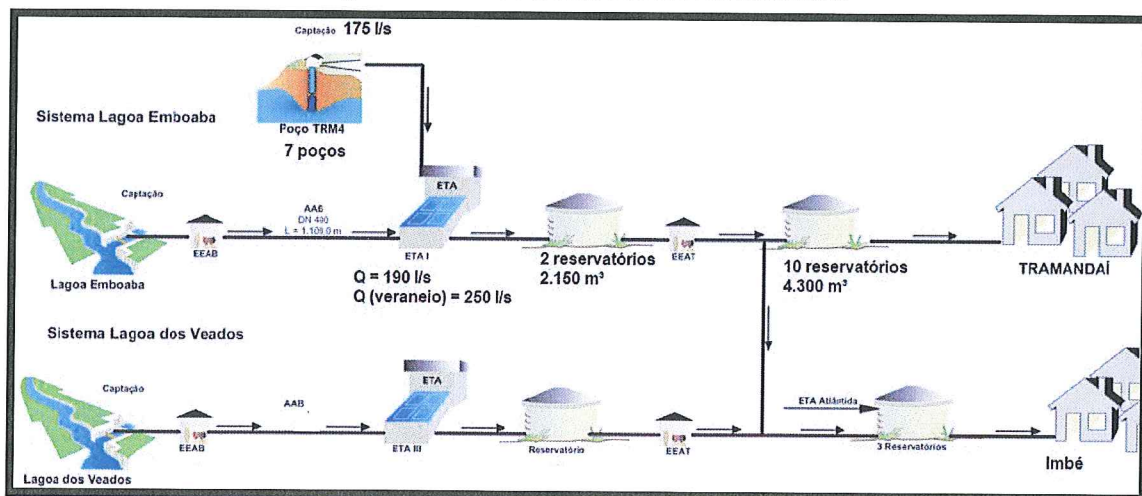
Figura 3: Desenho ilustrativo do SAA de Tramandaí.

A vistoria no SAA de Tramandaí tem o objetivo principal de fazer o reconhecimento geral existente. A vistoria foi planejada com auxílio do Anexo II – Ficha Técnica SAA (fornecido pela Corsan através do DEGAR). Observa-se na figura 3 a ilustração gráfica do SAA de Tramandaí.

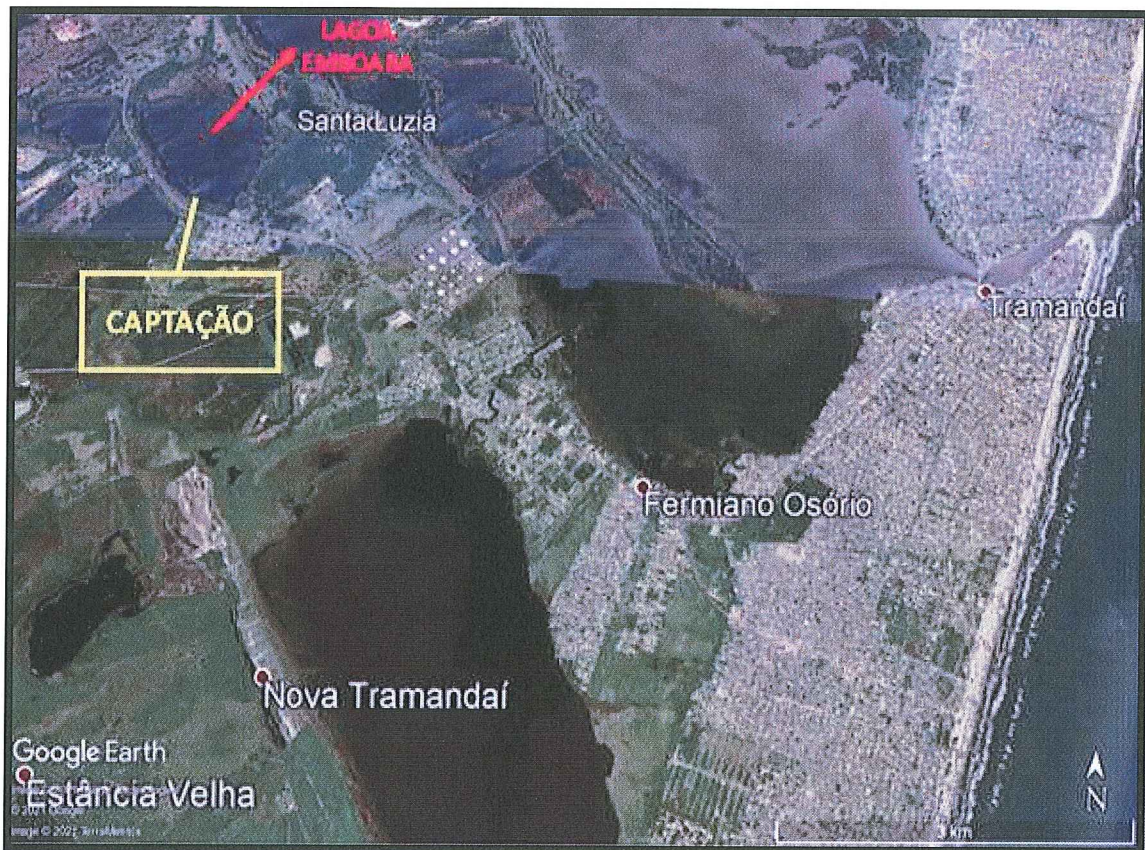
Figura 5: Lagoa da Emboaba, coordenadas 29°58'S 50°13'W.

conforme a Resolução n. 430/2011 do CONAMA. Segundo a Resolução, as águas de classe 1 são destinadas à recreação de contato primário, à proteção de comunidades aquáticas e Terras Indígenas, irrigação e **ao abastecimento público**, após tratamento simplificado. A Lagoa da Emboaba é o principal manancial de captação para abastecimento do município de Tramandaí – RS, sendo a água captada e tratada pela Companhia Riograndense de Saneamento (Corsan). Na figura 5 estão apresentadas as localizações espaciais da captação e da lagoa da Emboaba.

Os relatos apresentados pelos funcionários da Corsan são de que a lagoa da Emboaba não vem recuperando seu nível natural em torno de 4 metros por fatores ainda não identificados, apresentando no dia da visita, um nível inferior abaixo de 2 metros de altura. Na figura 6 apresentam-se registros fotográficos realizados na vistoria da Agesan-RS.

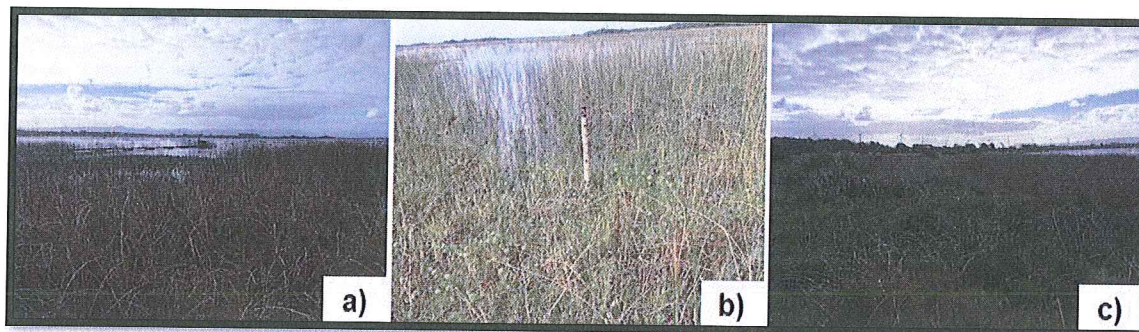
Figura 6: Vista da Lagoa da Emboaba. a) Vista geral da Lagoa; b) Vista indicador de nível de até 3 m; c) Vista dos geradores eólicos ao entorno da lagoa.

Algumas recomendações são sugeridas pela Agesan-RS, para contribuir com o nível excelência de qualidade, tais como: seguir as orientações das portarias sanitárias, manter o controle de análises físico-químicas e biológicas da água do manancial, manter as áreas de captação do manancial cercadas e identificadas e manter o local isento da criação de animais (fezes e animais mortos).

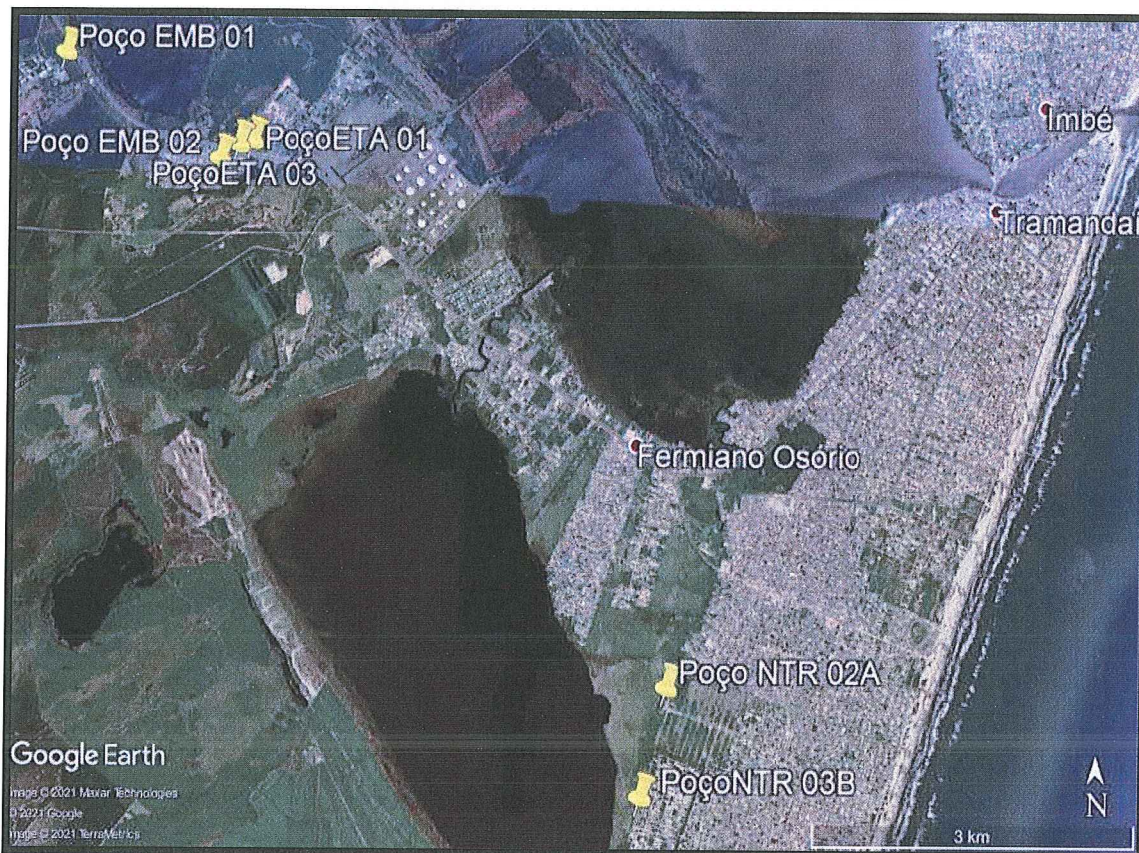
Figura 7: Vista da localização espacial dos poços de Tramandaí

Os poços de Tramandaí auxiliam na produção de água para o abastecimento de Tramandaí possuindo características específicas para cada situação, tais como: poços que abastecem exclusivamente bairros, poços que abastecem a ETA ou aos reservatórios dependendo da demanda, poços que são desativados na baixa temporada do veraneio. O quadro 1 apresenta os poços que estão em funcionamento em Tramandaí e suas principais características e a figura 7 apresenta a localização espacial dos poços.

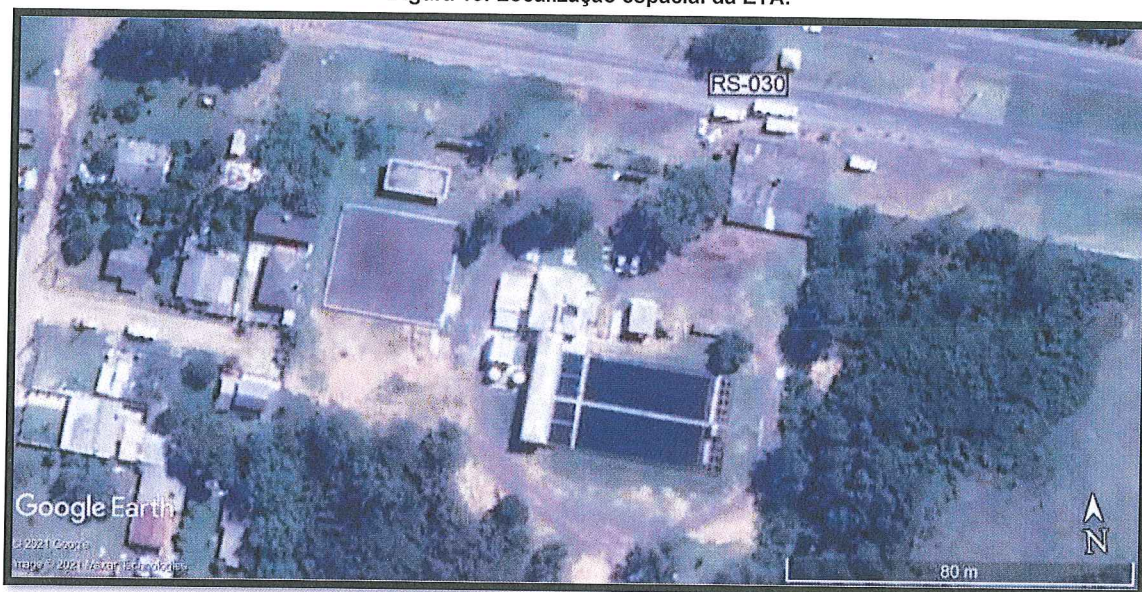
Figura 10: Localização espacial da ETA.

A ETA, localizada na Estrada RS-030, n. 13.850 (Bairro Emboaba), possui capacidade de projeto de 300 l.s⁻¹, equivalente 1.080 m³.h⁻¹, sendo que atualmente trabalha com vazões de 190 l.s⁻¹ e 250 l.s⁻¹, para os períodos de verão, respectivamente 684 m³.h⁻¹ e 900 m³.h⁻¹. A ETA é de ciclo completo (convencional), possuindo 2 decantadores (Tipo Alabama), com 4 filtros, abastecendo o Município de Tramandaí e o Distrito Santa Luzia do Município de Osório. Na figura 10 é apresentada a localização espacial da ETA.

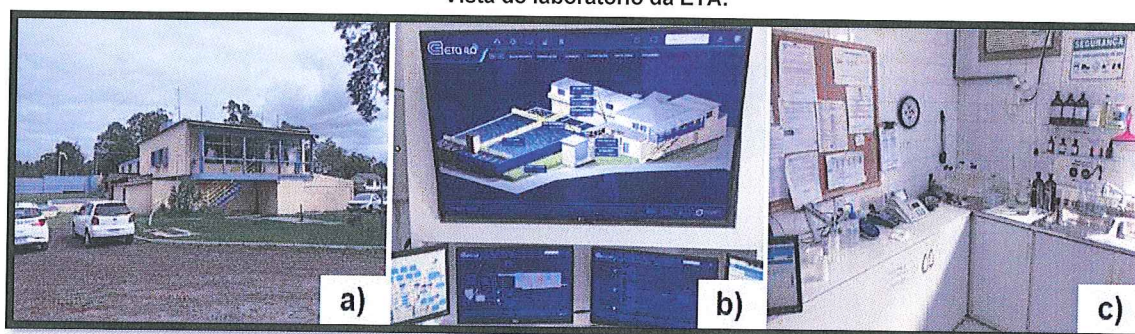
A ETA denominada 4.0, tem a capacidade de controlar as dosagens dos produtos químicos destinados ao tratamento da água em função dos resultados das leituras do pH da entrada da calha Parshall, do pH na final do canal jusante da Parshall e a vazão de entrada de água na ETA. Desta forma, este nível de automação tem capacidade de obter um nível desejado de qualidade com o menor consumo possível de químicos, aumentando a eficiência em níveis de excelência. No entanto, a empresa responsável pela automação ainda não entregou o projeto e alguns módulos da ETA estão sendo operados de forma manual. Também, apesar das leituras realizadas pelo sistema 4.0 serem confiáveis para garantir a qualidade da água, hoje os ensaios de qualidade da água estão sendo realizados no laboratório da ETA, seguindo a metodologia usual da Corsan. Na figura 11 está apresentado a sede da ETA, o laboratório e o supervisório utilizado nos controles do sistema 4.0.

Figura 11: Vistas da ETA Tramandaí. a) Vista da sede da ETA; b) Vista do supervisório de controle do sistema 4.0; c) Vista do laboratório da ETA.

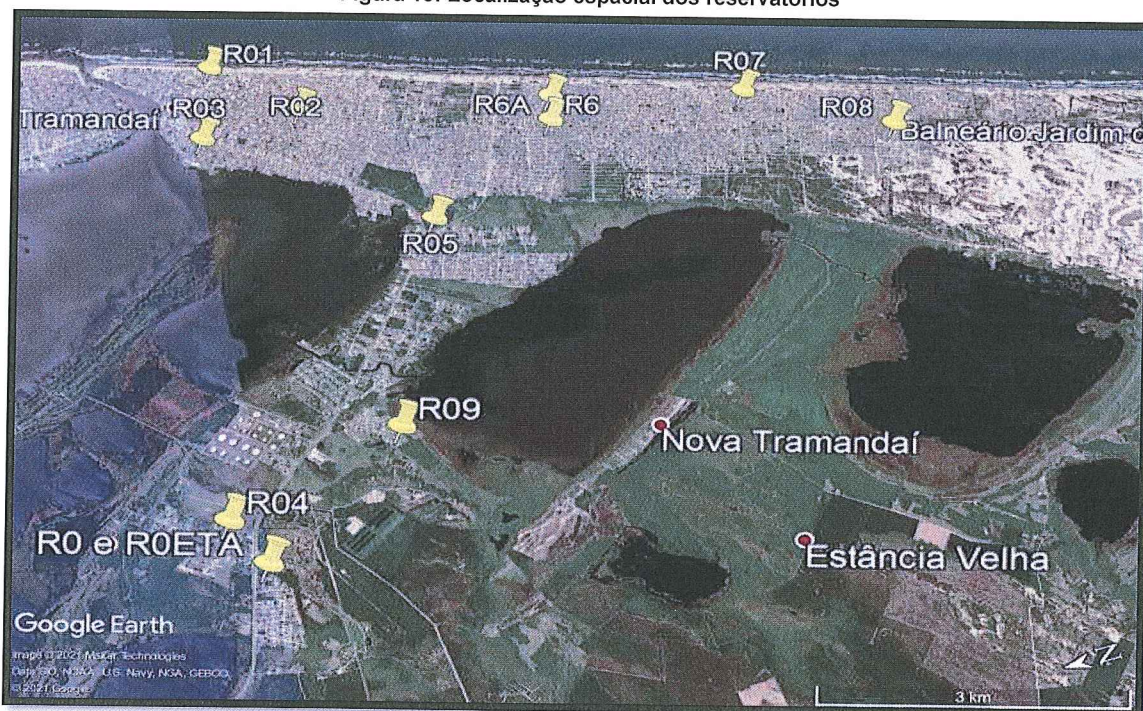
Figura 13: Localização espacial dos reservatórios

Os 12 reservatórios pertencentes ao SAA estão descritos no Anexo II – Ficha Técnica SAA, apresentando uma capacidade de reservação de 6.450 m³, estão apresentados no quadro 2. Analisando os dados de Tramandaí do Sistema Nacional de Informações sobre Saneamento (SNIS), verificou que o consumo anual de água é de 2.985.500 m³/ano e o índice de perdas de água na distribuição é de 21,96%, podendo estimar que a capacidade de reservação em horas de Tramandaí é em torno de 14 horas. Os reservatórios apresentam uma razoável uniformidade na distribuição espacial em sua área urbana, sendo que o reservatório R06A é utilizado apenas em momentos de demanda elevada. A futura fiscalização terá abordagem focada nos seguintes pontos: vazamentos, possibilidade de contaminações, condições estruturais e segurança operacional. Na figura 13 está apresentado a distribuição espacial dos reservatórios. Na figura 14 estão os registros fotográficos realizados no dia da vistoria.

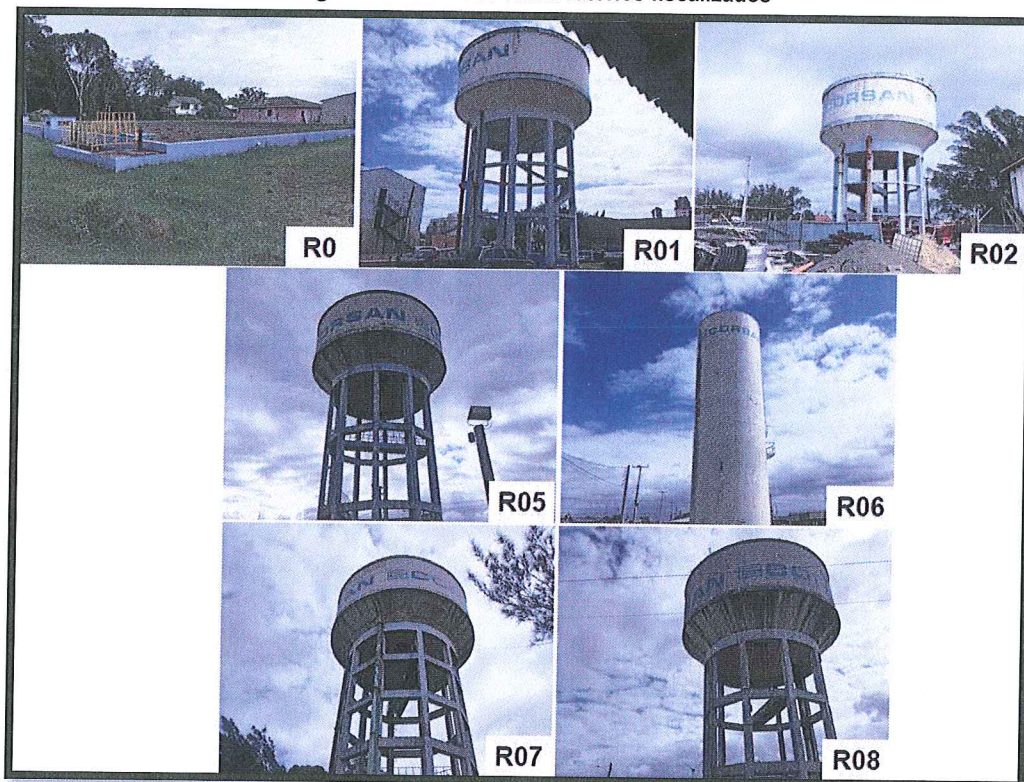
Figura 14: Vista dos Reservatórios fiscalizados

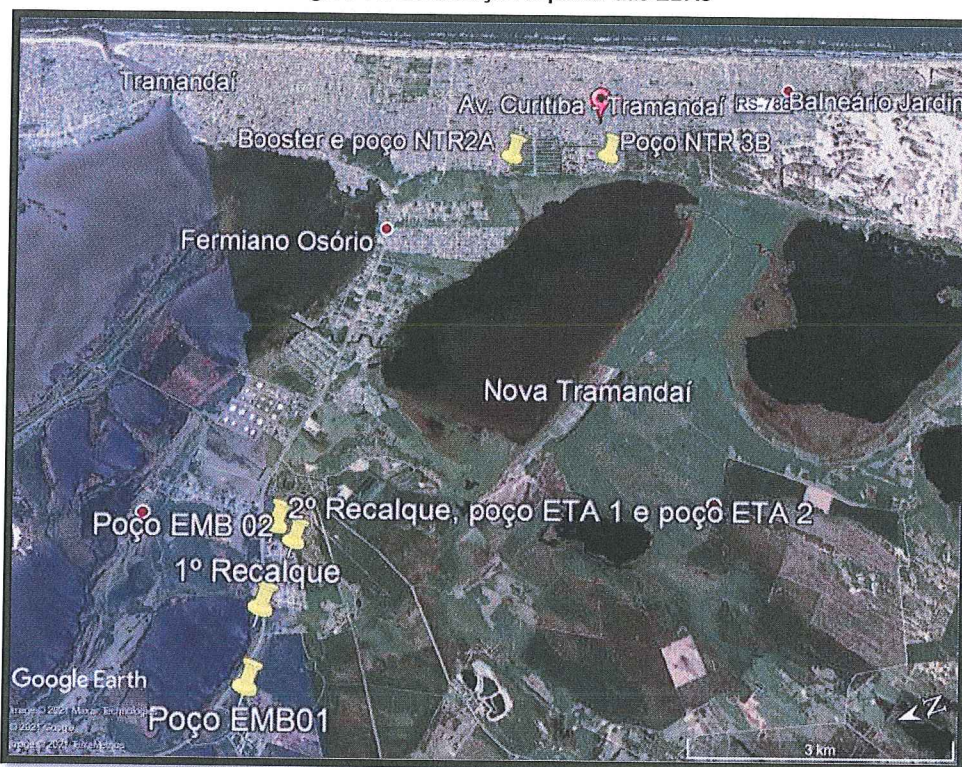
Figura 15: Localização espacial das EBAs

As 8 EBAs estão descritas no Anexo II – Ficha Técnica SAA, estando divididas em recalques, estações de bombeamento, *booster* e poços, sendo apresentado no quadro 3 sua função e localização. A futura fiscalização terá abordagem focada nos seguintes pontos: vazamentos, possibilidade de contaminações, condições estruturais e segurança operacional. Na figura 15 estão demonstrados alguns registros fotográficos das estações de bombeamento. Na figura 16 apresentam-se registros fotográficos realizados nas EBAs.

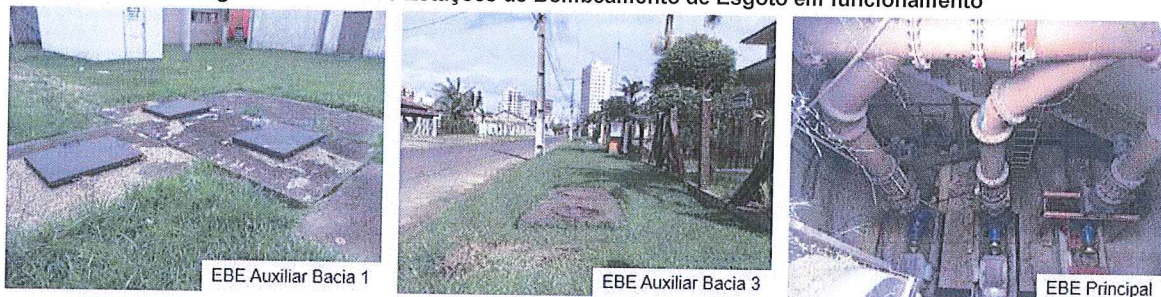
coletora e da ampliação da Estação de Tratamento de Esgotos estiverem prontas. Na figura 17 estão demonstrados os registros fotográficos das estações de bombeamento de esgoto em funcionamento e na figura 18 as estações de bombeamento de esgoto que ainda não estão em operação.

Figura 17: Vista das Estações de Bombeamento de Esgoto em funcionamento

A partir do momento que a Agesan-RS iniciar a fiscalização regular no município de Tramandaí, as vistorias das estações de bombeamento de esgoto terão abordagem focada nos seguintes pontos: vazamentos, condições estruturais e segurança operacional.

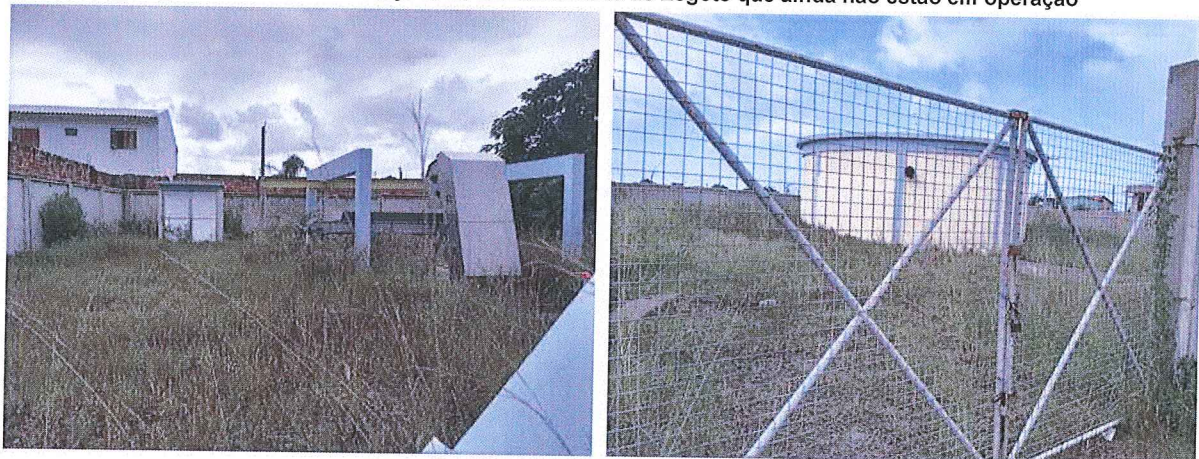
Figura 18: Vista das Estações de Bombeamento de Esgoto que ainda não estão em operação

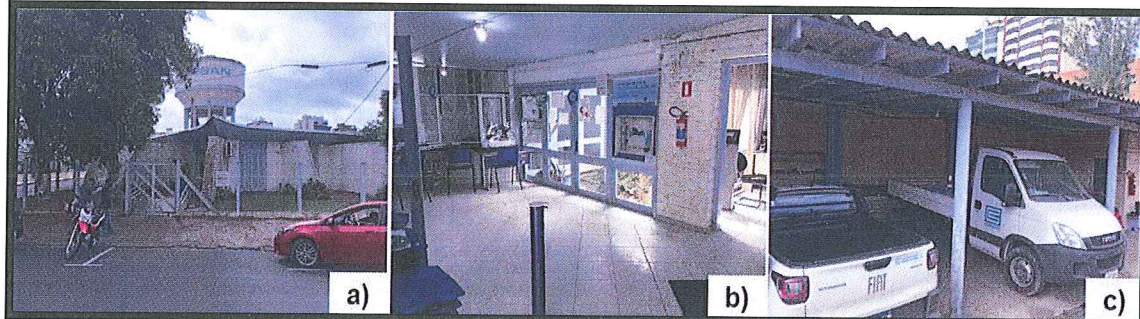
Figura 21: Área Comercial. a) Vista da Unidade Comercial; b) Sala de atendimento; c) Área operacional

O atendimento aos usuários de Tramandaí é realizado na Av. da Igreja, n. 800 (figura 21), contudo, as precauções ao COVID-19 também influenciaram no atendimento da unidade, na qual os atendimentos estão sendo realizados por agendamento. De acordo com informações fornecidas no Anexo II – Ficha técnica SAA, existem um total de 29.700 ligações e um total de 42.203 economias,

sendo equivalentes a 99,95% de hidrometração, com índice de perdas na distribuição em torno de 22%. A futura fiscalização terá abordagem focada nos seguintes pontos: a qualidade do atendimento e do fornecimento de água e a gestão administrativa.
