COMPANHIA RIOGRANDENSE DE SANEAMENTO

Sistema de Esgotamento Sanitário

FOSSAS SÉPTICAS

**Projeto Piloto – Limpeza de fossas no balneário de Atlântida Sul**

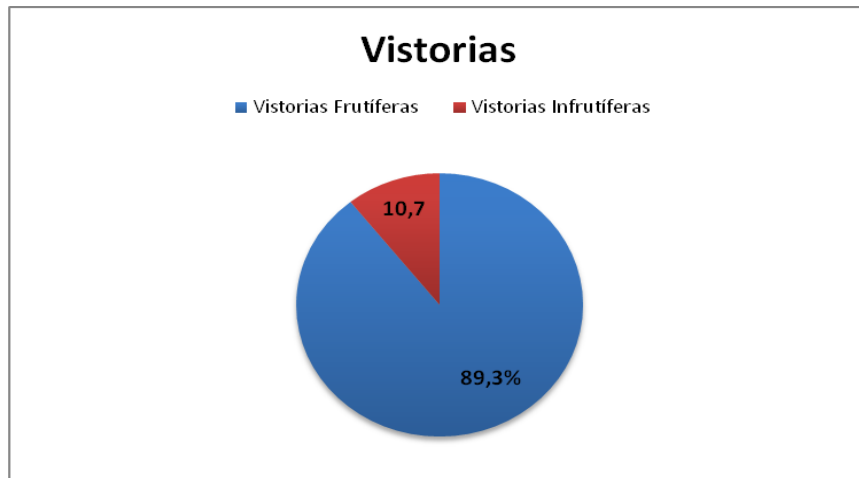
Figura 1: Quantitativo de vistorias frutíferas e infrutíferas

No Projeto Piloto foram constatadas apenas 10,7% de vistorias infrutíferas, ou seja, o usuário não estava presente no momento da vistoria.

<b>Total de Vistorias realizadas</b>	<b>Vistorias infrutíferas</b>	<b>Porcentagem</b>
168	18	10,7 %

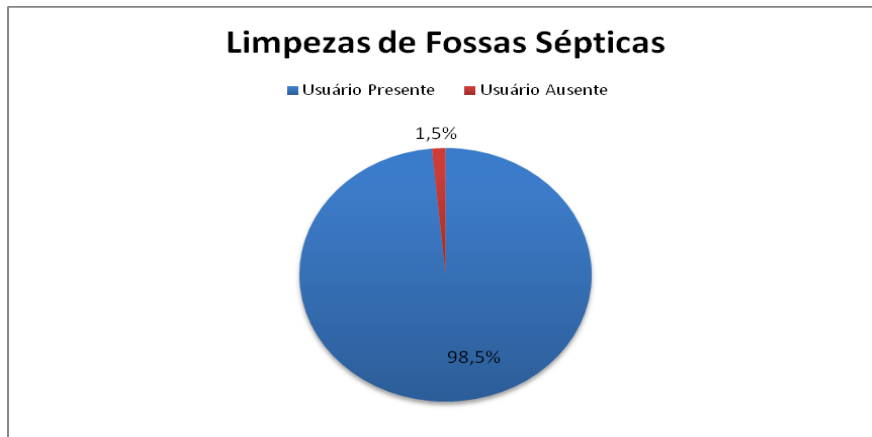
Figura 2: Quantitativo de limpezas em que usuário não estava no imóvel

No Projeto Piloto foram observados que apenas 1,5% dos usuários não estavam em casa no momento da execução da limpeza da fossa.

<b>Total de Limpezas programadas</b>	<b>Usuário ausente</b>	<b>Porcentagem</b>
136	2	1,5 %

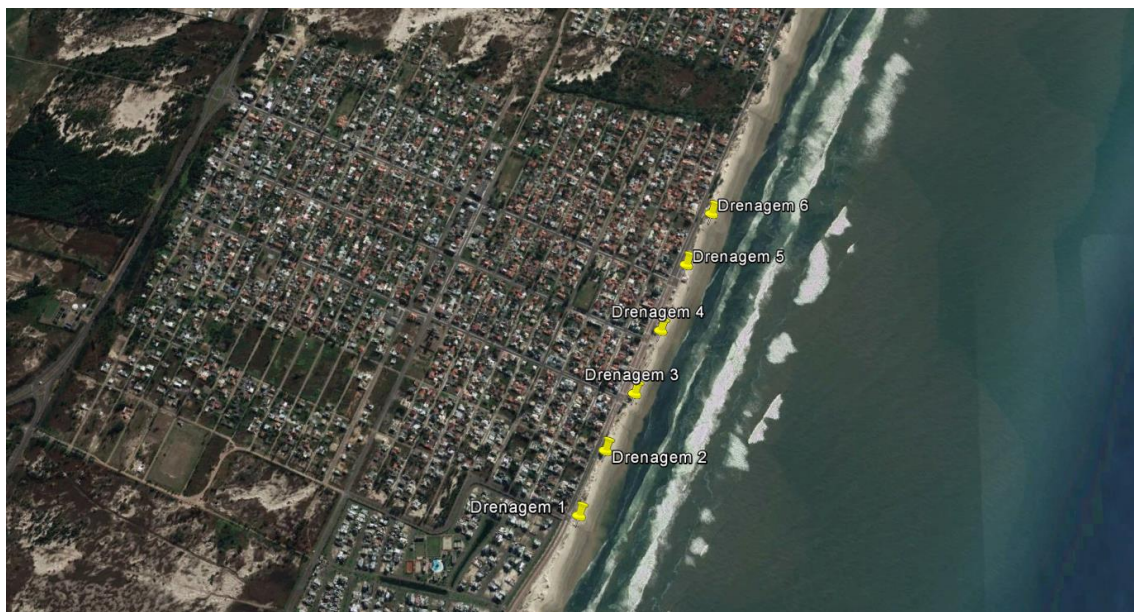
Localização:

A poluição presente na água subterrânea pode ser observada monitorando os sangradouros. Pode ser esperado que haja impacto ambiental na qualidade das águas que correm até a praia e *sangram* até o mar pela adoção de sumidouros. Para avaliar esse impacto monitorou-se durante o verão nos meses de janeiro, fevereiro e março e mais um dia no inverno a qualidade da água através dos parâmetros DBO, *Escherichia coli*, Fósforo, Nitrato e pH.

A localização dos pontos é apresentada na imagem abaixo.

Observando os resultados dos quadros com o monitoramento dos seis sangradouros de Atlântida Sul, pode-se dizer o seguinte.

Com relação a DBO, considerando o sangradouro como água superficial e comparando com o enquadramento sugerido na resolução CONAMA 357/2005, cujo padrão de referência é 3mg/L, pode-se dizer todas as amostras poderiam ser enquadradas como Classe 1.

Com relação a *Escherichia coli*, é recomendável a comparação com a resolução CONAMA 274/2000, que estabelece os padrões para balneabilidade. Para esse enquadramento, é recomendado um monitoramento semanal, por durante cinco semanas. As águas próprias para banho podem ser enquadradas em três categorias (excelente, muito boa e satisfatória) desde que 80% das vezes o resultado do parâmetro de *E coli*, seja igual ou menor que 200 NMP/100mL, 400 NMP/100mL e 800 NMP/100mL. Para facilitar melhor a visualização, deste importante parâmetro, construiu-se uma tabela onde foi associada a categoria de balneabilidade da resolução.

Percebe-se que o sangradouro mais impactado é o da rua principal do balneário. Salvo esse ponto, a qualidade da água é na maior parte das vezes podem ser enquadradas como próprias, inclusive com qualidade excelente. Apesar de ter sido comparada com padrões de balneabilidade para uso de contato primário, essa comparação é muito criteriosa. Uma análise mais razoável, seria avaliar as propriedades o aspecto visual e odor dos sangradouros. Nessa

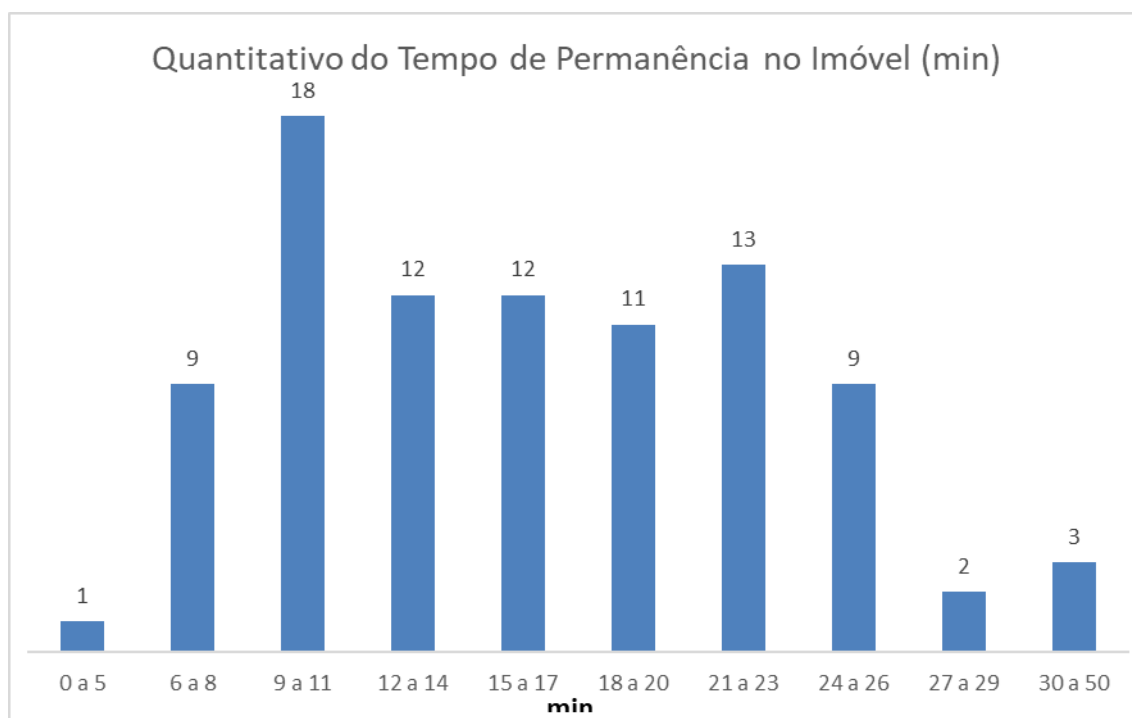
Figura 3: Gráfico do quantitativo de tempo de permanência no imóvel

Tempo de permanência no Imóvel (Manobra de Instalação + Sucção) (min)	
<b>Média</b>	<b>Desvio Padrão</b>
16,6	7,38
<b>Tempo Total de Permanência no Imóvel</b>	<b>24 minutos</b>

Através do monitoramento do Piloto, pode-se concluir que o tempo de permanência no imóvel acrescido do desvio padrão é 40% abaixo do tempo submetido à AGERGS. Levando em consideração o alto desvio padrão do resultado, devido à alguns imprevistos frequentes que surgiram no momento da execução do serviço. Entre os motivos comuns de atraso, pode-se citar a mangueira obstruída por pedras, onde o operador teve que parar a execução do serviço para consertar. Então, sugere-se que o desvio padrão deve ser levado em consideração no cálculo final da estimativa do tempo de permanência no imóvel, onde o tempo final de permanência no imóvel é de **24 minutos**. Utilizando essa estimativa de tempo para compor a tarifa do serviço, dos 90 tempos monitorados apenas 6 seriam superiores ao tempo estimado.

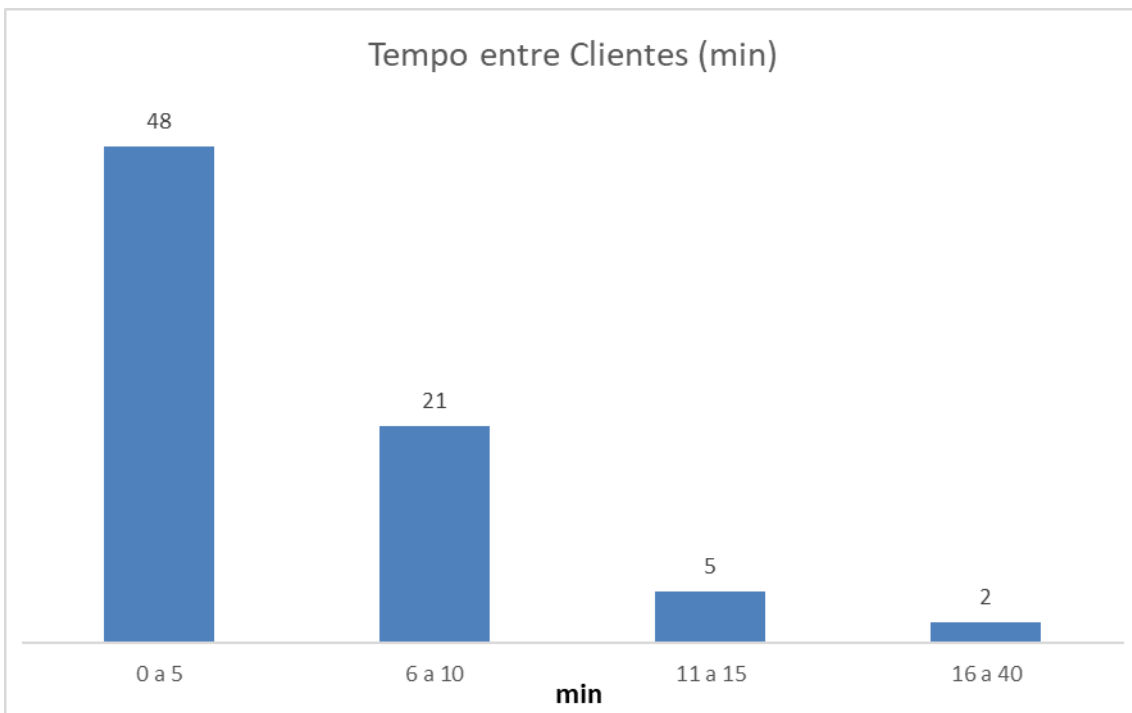
Figura 4: Gráfico do quantitativo de tempo entre clientes

Tempo entre Clientes (min)	
Média	5,6
Desvio Padrão	4,6
Tempo entre Clientes	<b>10,2</b>

Como o balneário de execução do Projeto Piloto era pequeno, o tempo entre clientes foi em média de 5,6 min com um desvio padrão de 4,65. O tempo médio acrescido do desvio padrão resulta em **10,2 minutos**, valor muito próximo do tempo submetido à AGERGS que foi de 10 minutos de deslocamento entre clientes. Então, considerou-se que o tempo proposto na AGERGS é adequado. Utilizando essa estimativa de tempo para compor a tarifa do serviço, dos 76 tempos monitorados apenas 6 seriam superiores ao tempo estimado.

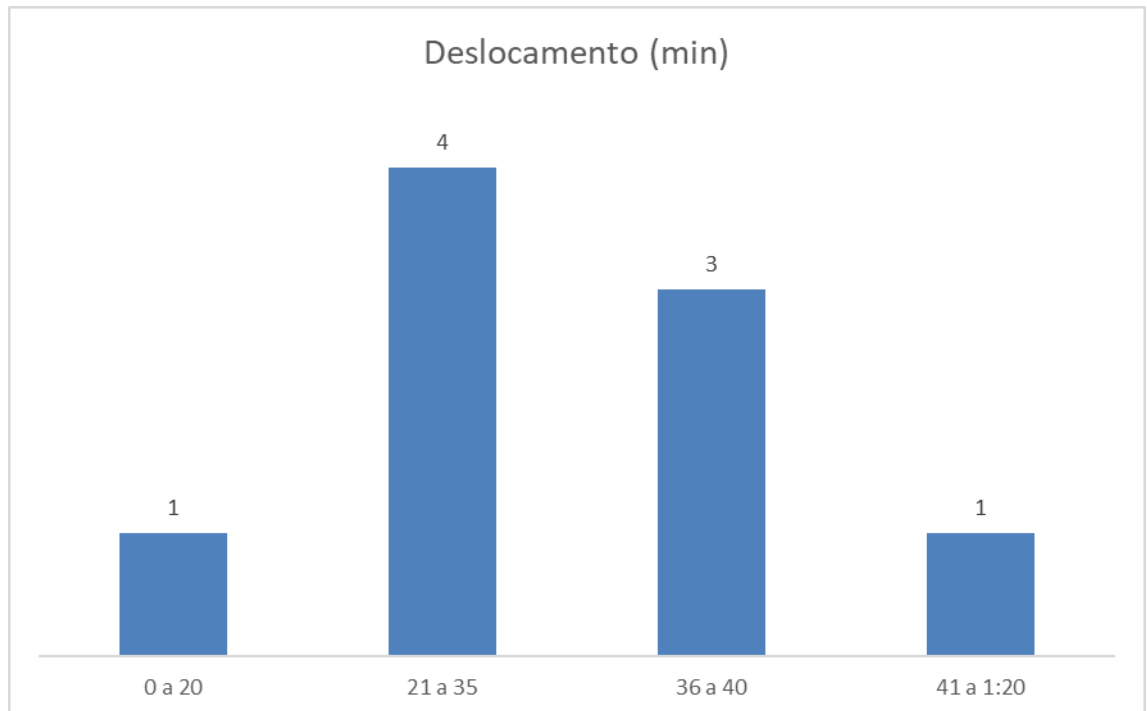
Figura 5: Gráfico do quantitativo do tempo de deslocamento até a ETE

<b>Viagem</b>	<b>Tempo de viagem (min)</b>
03/jan	36
08/jan	35
12/jan	38
15/jan	37
19/jan	25
24/jan	30
30/jan	25
06/fev	20
22/fev	80
<b>Média</b>	<b>36,22</b>
<b>Média *</b>	<b>30,7</b>

\* Para o cálculo da média foi desconsiderado dia 22/02. Neste dia furou o pneu do caminhão.

Devido ao Projeto Piloto ser desenvolvido no verão o tempo de deslocamento foi muito superior se comparado ao restante do ano, devido a sazonalidade do local. Durante os meses de verão, os municípios do Litoral Norte do Rio Grande do Sul têm um significativo aumento da população total da região devido aos veranistas e turistas provenientes, principalmente, de outras cidades do Estado. Segundo estudo da Fundação de Economia e Estatística (FEE), o crescimento populacional, em janeiro de 2015, em Capão da Canoa foi de aproximadamente 123%, enquanto Quintão registrou 495% e Atlântida Sul, 499% em relação às médias da população permanente.

Por esse motivo o tempo medido no Projeto Piloto (desconsiderando o desvio) é 300% acima do valor submetido à AGERGS. O tempo de deslocamento submetido à AGERGS foi de 10 minutos, onde metade do trajeto foi realizado em velocidade lenta (40 km/h) e metade do trajeto foi realizado em trecho rápido (60 km/h). Porém, na prática foi observado que 90% do trajeto foi realizado em trecho lento (30 km/h) e 10% do trajeto foi realizado em trecho rápido (60 km/h), totalizando 30 minutos para um deslocamento de 10 km. Para o caso específico, considerou-se não aderente a proposta submetida para a AGERGS, mas devido a particularidades do motivo da lentidão, sugere-se que sejam avaliados outros casos.

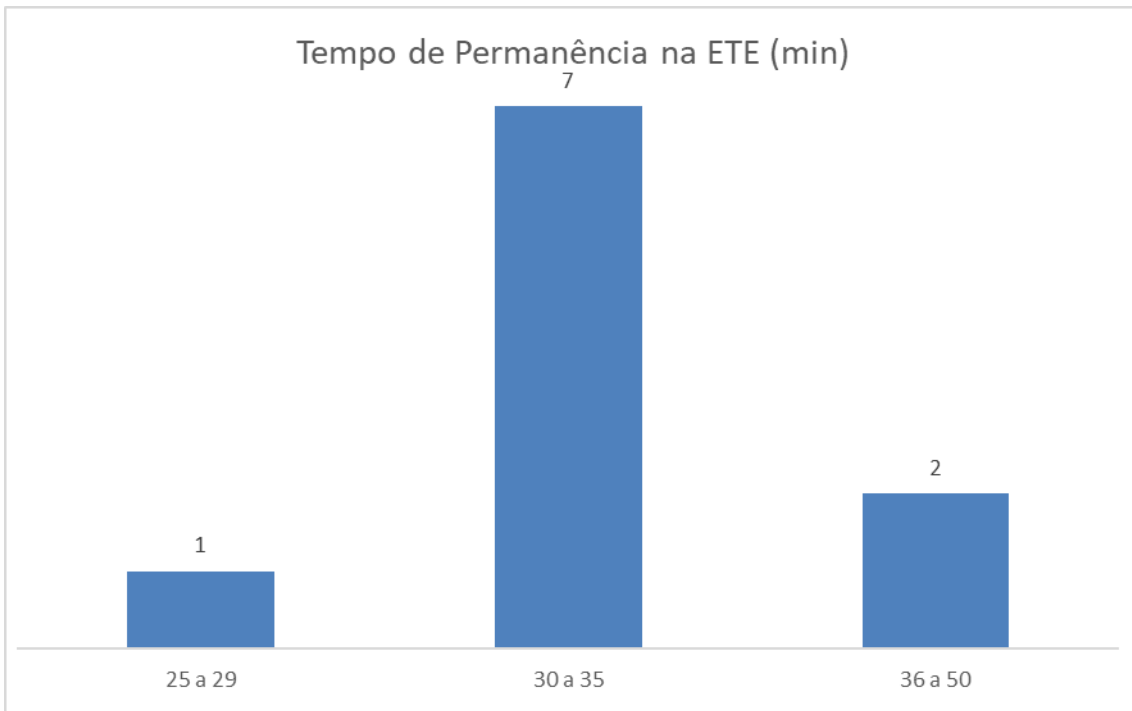
Figura 6: Gráfico do quantitativo de tempo de permanência na ETE

Tempo de permanência na ETE (min)	
Média	Desvio Padrão
34,2	6,8

Foi observado um tempo de permanência na ETE de em média **34,2 minutos** o desvio padrão, neste caso, não deverá ser acrescido, pois em dois eventos o tempo foi superior à média devido a funcionária que estava monitorando o descarte ter acompanhado também a coleta quinzenal de monitoramento, o que ocasionou um tempo maior de permanência na ETE. Foi submetido para avaliação da AGERGS o tempo de 30 minutos. Portanto, sugere-se utilizar 34,2 minutos que o foi o tempo medido no Projeto Piloto ficando próximo ao valor submetido à AGERGS.

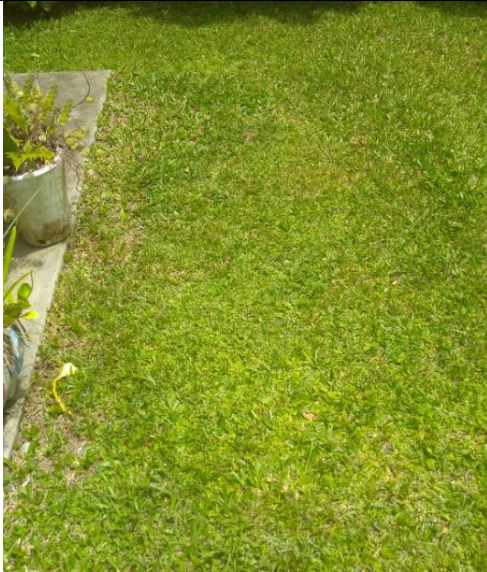
Falta de acesso à fossa

Se na vistoria constatasse que não existia acesso à fossa, mas era possível viabilizá-lo através de pequenas intervenções (remoção do piso, escavação do terreno, perfuração do concreto, instalação de um acesso, etc.), a Corsan orientava o usuário a realizar esses reparos para posterior agendamento da limpeza. Como as limpezas eram gratuitas, os usuários realizam os acessos rapidamente para não perderem o prazo da realização do serviço, a maioria dos imóveis não tinha acesso (cerca de 70%), mas realizaram o acesso em tempo hábil. Quando o usuário informava que a adaptação foi realizada não era realizada uma segunda vistoria.

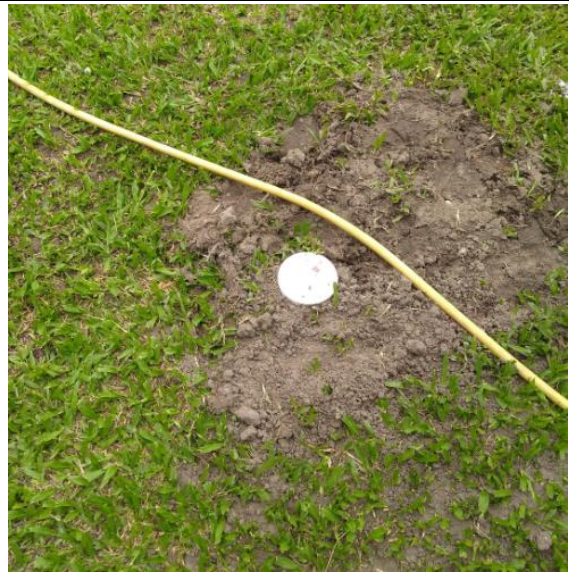
Usuário viabilizou o acesso à fossa

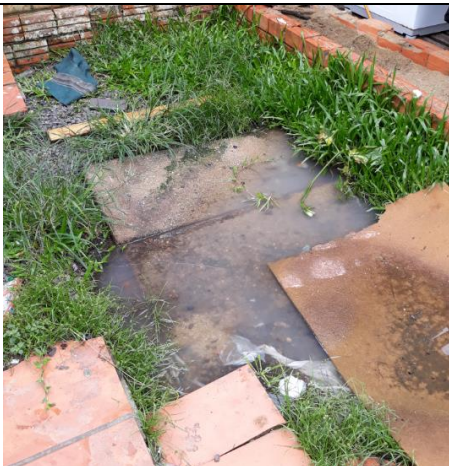
Sumidouro transbordando

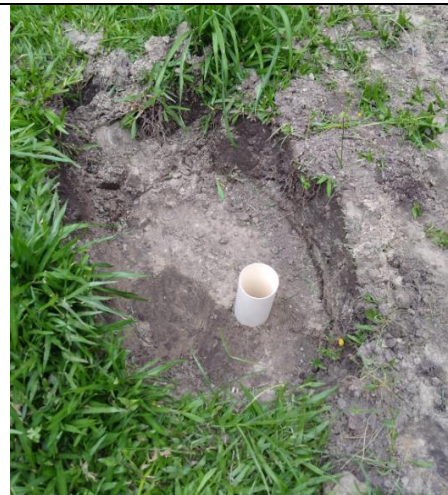
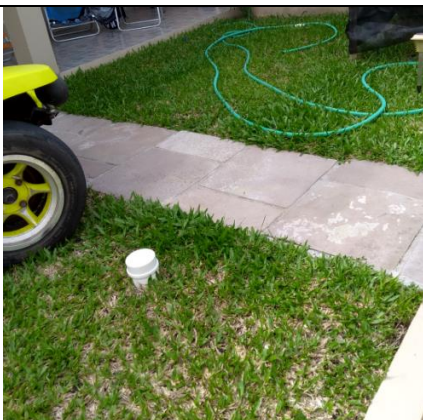
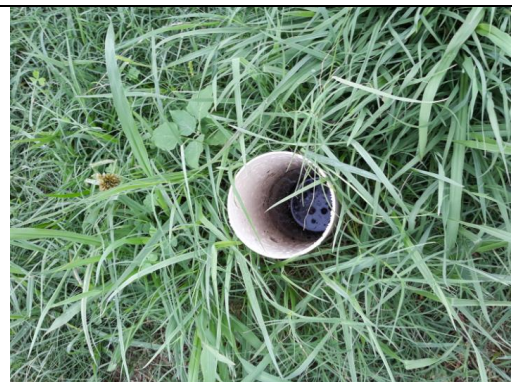
Fossa acessível

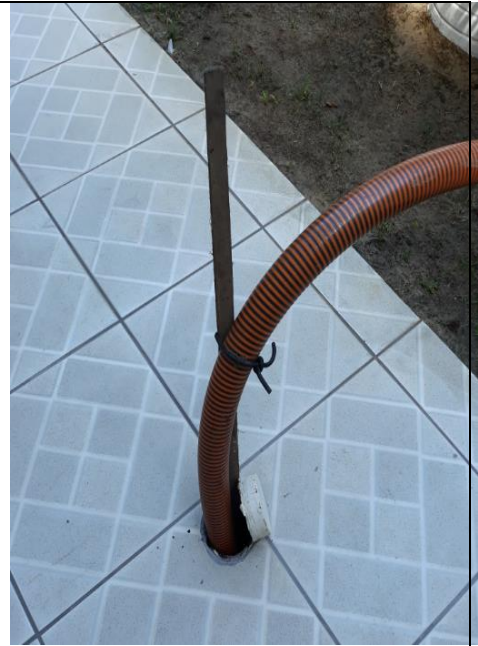
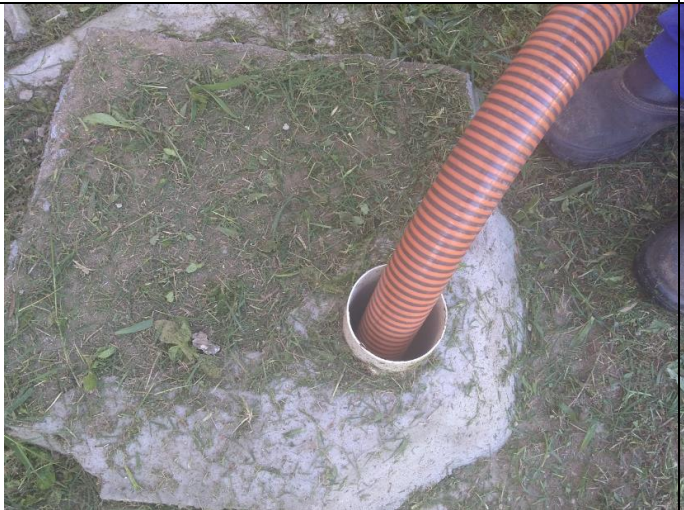
Limpeza de Fossa

Limpeza de fossa

Uma vez acessada a fossa, foi realizada a limpeza. O processo de limpeza começou pela chegada ao imóvel e autorização informal do cliente para o acesso ao imóvel. Posteriormente foi realizada a disposição das mangueiras e a abertura da tampa de acesso ao tanque séptico. Uma vez conectada a mangueira ao ponto de acesso, foi acionada a bomba de vácuo que realizou a sucção do lodo.

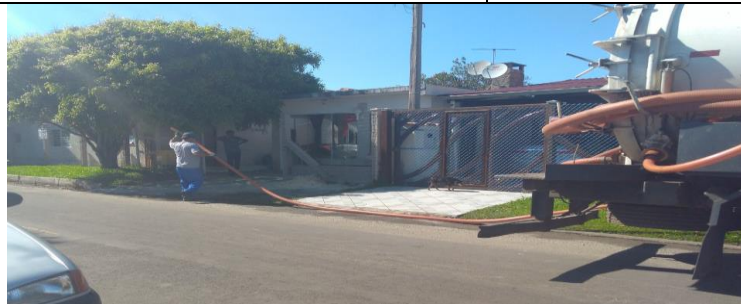
Chegada ao imóvel-Manobra de instalação

A manobra de instalação não se atém apenas à manobra do veículo, mas inclui outras ações operacionais como chamar o usuário, aguardar a disponibilização do local, manobrar o caminhão até o acesso, utilizar ferramentas para abertura da tampa da fossa, conectar as mangueiras.

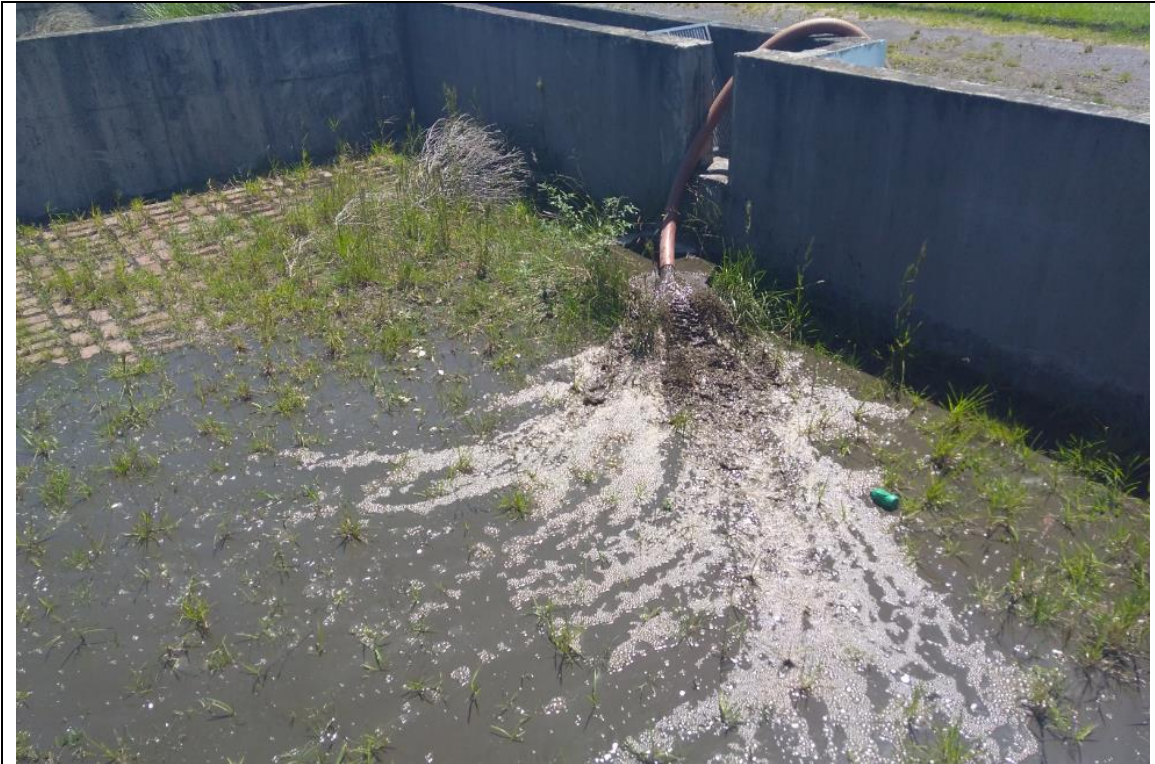
Descarte de lodo de fossa em leitos de secagem (03/01/2018)

Após a chegada do caminhão à ETE, foi apresentado o MTR e realizadas as análises da carga. Foi avaliada a altura do leito de secagem para a realização do descarte. Observou-se uma boa infiltração dos leitos de secagem e os mesmos não foram sobrecarregados pelas cargas recebidas do Projeto Piloto.

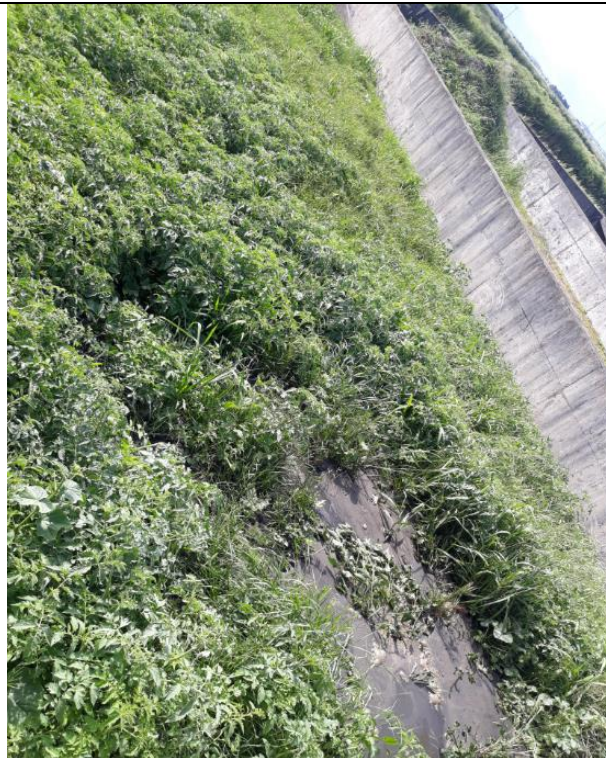
Descarte de lodo de fossa em leitos de secagem (23/02/2018)
