RELATÓRIO TÉCNICO DE FISCALIZAÇÃO DE ACOMPANHAMENTO N. 036/2020 – RTFA

Fiscalização de Acompanhamento ao Sistema
de Abastecimento de Água de Parobé/RS.

Unidade fiscalizada: Sistema de Abastecimento de Água de Parobé/RS.

Data da fiscalização de acompanhamento: 14 e 15 de abril de 2021.

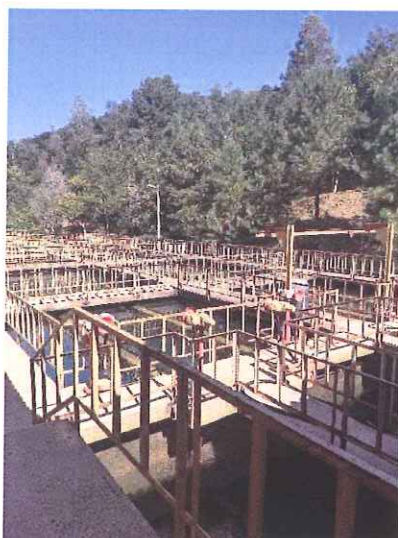
PARECER DA FISCALIZAÇÃO REFERENTE À NC-1

Local/Unidade: ETA
Constatação: Acúmulo de resíduos nas passarelas dos tanques.
NC: Deixar de executar a limpeza da área, não mantendo condições sanitárias satisfatórias. Acondicionamento inadequado de materiais.
Manifestação da Corsan: Em conformidade. As condições de limpeza e organização da área de produtos químicos (tanque no pavimento térreo) foram restabelecidas, através da retirada de materiais alheios ao processo.
Prazo solicitado pela Corsan para solucionar a NC: -
Situação da NC: (X) Solucionada () Não solucionada () Parcialmente solucionada
Parecer: Não foram encontrados materiais espalhados no bloco hidráulico durante fiscalização de acompanhamento. Não conformidade encerrada.

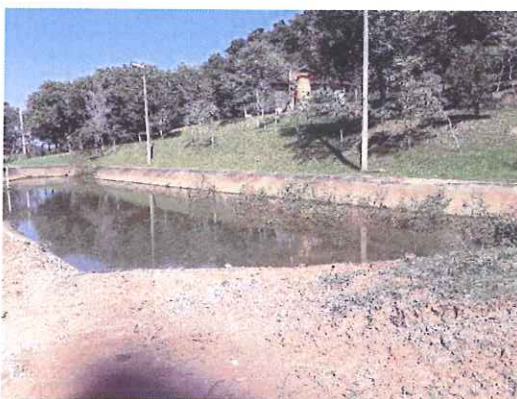
PARECER DA FISCALIZAÇÃO REFERENTE À NC-2

Local/Unidade: ETA
Constatação: Leito de secagem do lodo com resíduos acumulados.
NC: Não realizado a correta destinação dos resíduos.
Manifestação da Corsan: Em conformidade. São realizadas retiradas sistemáticas de lodo dos leitos de secagem, através de empresa contratada e especializada para tal operação (Contrato atual – validade até 03/21: Ata de Registro de Preços 015/20 – Objeto: Serviços de Coleta, Carregamento, Transporte e Destinação de lodos de ETAs e ETEs da SURSIN). A definição da retirada do lodo é baseada na capacidade do leito e no percentual de umidade do material a ser transportado e destinado; informamos que no momento da fiscalização tais variáveis não indicavam a necessidade da operação.
Prazo solicitado pela Corsan para solucionar a NC: -
Situação da NC: (X) Solucionada () Não solucionada () Parcialmente solucionada
Parecer: Não foram encontrados resíduos diferentes de lodo nos leitos de secagem durante fiscalização de acompanhamento. Não conformidade encerrada.

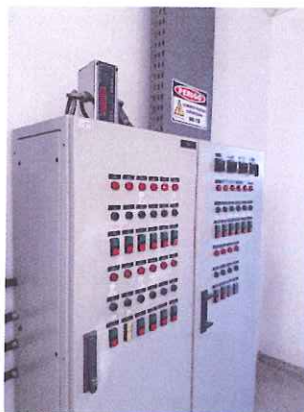
PARECER DA FISCALIZAÇÃO REFERENTE À NC-3

Local/Unidade: ETA – Laboratório e Preparação.
Constatação: Materiais acumulados em cima de painéis elétricos.
NC: Armazenamento inadequado de materiais.
Manifestação da Corsan: Em conformidade. Foi realizada a remoção dos materiais acumulados e encaminhado e-mail e orientada a responsável pela ETA, para que os materiais não fiquem acumulados e que sejam guardados em seus devidos lugares.
Prazo solicitado pela Corsan para solucionar a NC: -
Situação da NC: (X) Solucionada () Não solucionada () Parcialmente solucionada
Parecer: Não foram encontrados materiais acumulados em cima dos painéis elétricos durante a fiscalização de acompanhamento. Não conformidade encerrada.

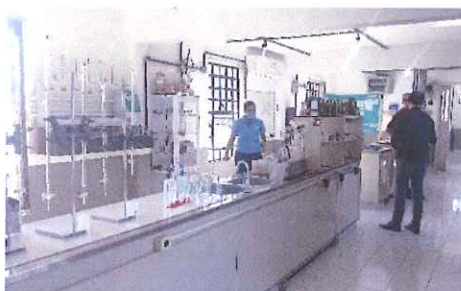
PARECER DA FISCALIZAÇÃO REFERENTE À NC-5

Local/Unidade: ETA – Laboratório.
Constatação: Produto químico do laboratório sem FISPQ (exceção do cloro).
NC: Ausência de FISPQ no local de armazenagem de produtos químicos.
Manifestação da Corsan: Em processamento. Existem FISPQ de todos os produtos químicos no âmbito da ETA, porém em local único.
Prazo solicitado pela Corsan para solucionar a NC: 30/11/2020
Situação da NC: (X) Solucionada () Não solucionada () Parcialmente solucionada
Parecer: Manifestação da Corsan acolhida. Não conformidade encerrada.

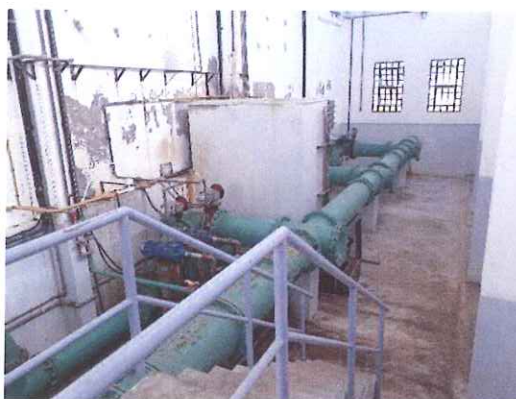
PARECER DA FISCALIZAÇÃO REFERENTE À NC-6

Local/Unidade: ETA
Constatação: Materiais estocados inadequadamente.
NC: Ausência de livre acesso para manutenção.
Manifestação da Corsan: Em conformidade. Já foram retirados materiais armazenados indevidamente, propiciando circulação adequada e condições de trabalho adequadas.
Prazo solicitado pela Corsan para solucionar a NC: -
Situação da NC: (X) Solucionada () Não solucionada () Parcialmente solucionada
Parecer: Não foram encontrados materiais estocados inadequadamente durante a fiscalização de acompanhamento. Não conformidade encerrada.

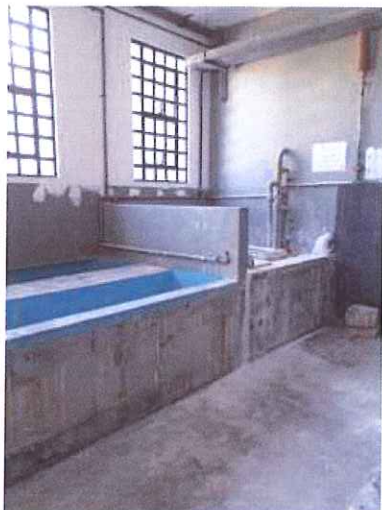
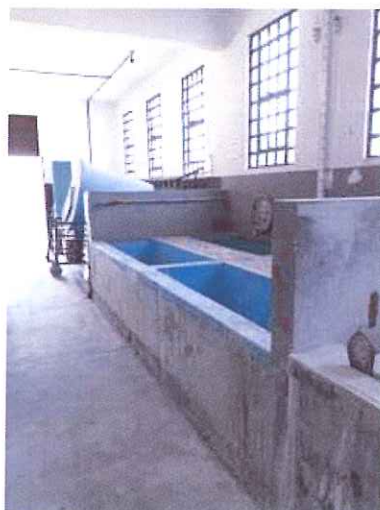
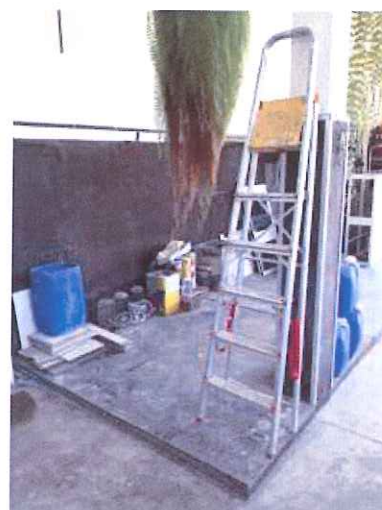
PARECER DA FISCALIZAÇÃO REFERENTE À NC-7

Local/Unidade: ETA – Preparação.
Constatação: Tintas sem local apropriado para armazenagem e alocadas inadequadamente junto ao tanque de sulfato de alumínio. Conforme constatado na 128/2019 – RTFA (NC-3).
NC: Deixar de armazenar e manejar adequadamente produtos químicos.
Manifestação da Corsan: Em conformidade. O local já foi organizado e limpo. Importante esclarecer que esta sala também serve como local de armazenamento de materiais necessários na ETA.
Prazo solicitado pela Corsan para solucionar a NC: -
Situação da NC: (X) Solucionada () Não solucionada () Parcialmente solucionada
Parecer: Não foram encontrados materiais estocados inadequadamente durante a fiscalização de acompanhamento. Não conformidade encerrada.

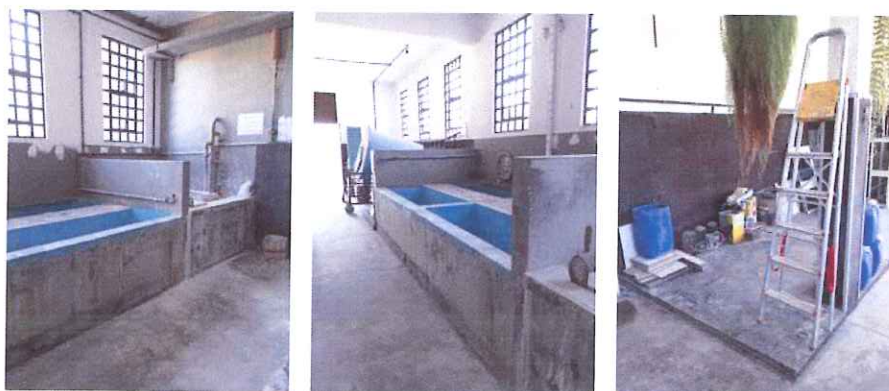
PARECER DA FISCALIZAÇÃO REFERENTE À NC-8

Local/Unidade: ETA-Preparação
Constatação: Acúmulo de sacarias junto a área de preparação. Conforme constatado na 128/2019 – RTFA (NC-3).
NC: Não foi realizada a devida destinação das sacarias.
Manifestação da Corsan: Em conformidade. Informa-se que já foram removidas as sacarias junto à área de preparação, sendo este um procedimento rotineiro. Importante esclarecer que esta sala também serve como local de armazenamento de materiais necessários na ETA, inclusive para posterior remoção das sacarias utilizadas no tratamento (servindo como interposto, até a devida destinação). Como é um processo contínuo (utilização/acondicionamento/recolhimento sacarias), possivelmente coincidiu do material não ter sido recolhido na ocasião das inspeções, mas seguramente removido na sequência.
Prazo solicitado pela Corsan para solucionar a NC: -
Situação da NC: (X) Solucionada () Não solucionada () Parcialmente solucionada

Parecer: Não foram encontrados sacarias estocadas inadequadamente durante a fiscalização de acompanhamento. Não conformidade encerrada.

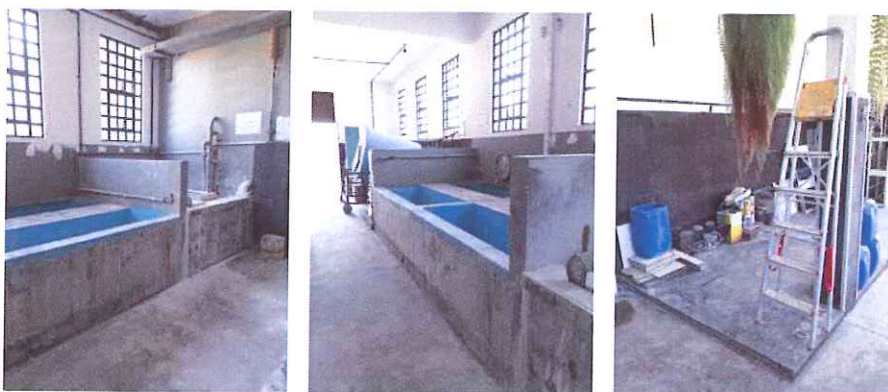
PARECER DA FISCALIZAÇÃO REFERENTE À NC-9

Local/Unidade: ETA – Preparação; EB2.
Constatação: Lâmpadas fluorescentes armazenadas em local inapropriado.
NC: Não foi realizada a devida destinação das lâmpadas.
Manifestação da Corsan: Em conformidade. Já providenciado a retirada das lâmpadas, orientando a destinação correta e também a organização da ETA.
Prazo solicitado pela Corsan para solucionar a NC:-
Situação da NC: (X) Solucionada () Não solucionada () Parcialmente solucionada
Parecer:

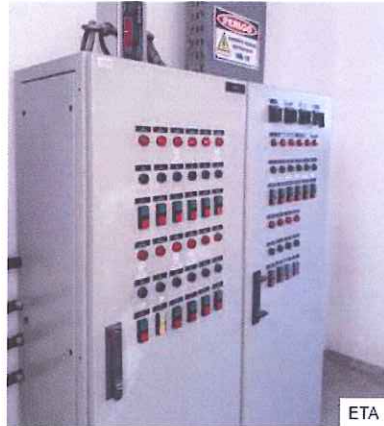
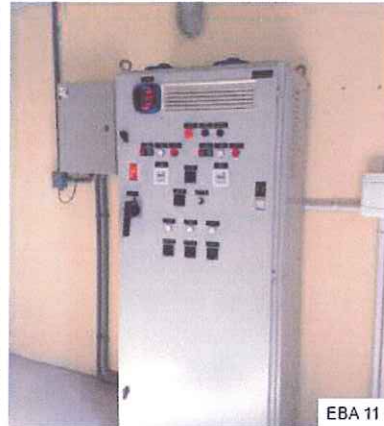
PARECER DA FISCALIZAÇÃO REFERENTE À NC-10

Local/Unidade: ETA – Preparação; EB11.
Constatação: Painéis elétricos estão com problemas para fechamento.
NC: Deixar de realizar a conservação e manutenção preventiva de unidade do sistema público de abastecimento de água.
Manifestação da Corsan: Em conformidade. A porta teve o travamento comprometido. Demanda identificada e já sanada.
Prazo solicitado pela Corsan para solucionar a NC: -
Situação da NC: (X) Solucionada () Não solucionada () Parcialmente solucionada
Parecer: Travamento dos painéis elétricos consertados. Não conformidade encerrada.

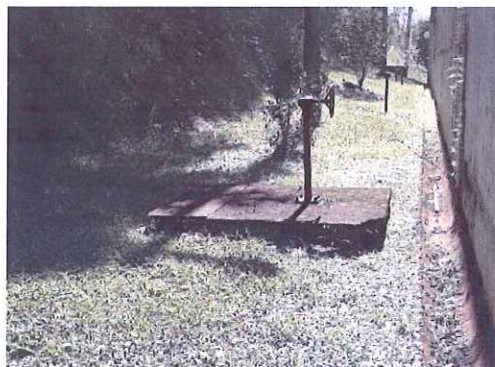
PARECER DA FISCALIZAÇÃO REFERENTE À NC-11

Local/Unidade: ETA
Constatação: Ausência de tampa na caixa de passagem ao lado do reservatório da ETA.
NC: Não proporcionar a segurança das edificações e dos operadores.
Manifestação da Corsan: Em processamento. A foto mostra que não há ausência da tampa, e sim que ela está deslocada, provavelmente para operação de registro.
Prazo solicitado pela Corsan para solucionar a NC:
Situação da NC: (X) Solucionada () Não solucionada () Parcialmente solucionada
Parecer: Verificado que a tampa foi colocada adequadamente. Não conformidade encerrada.

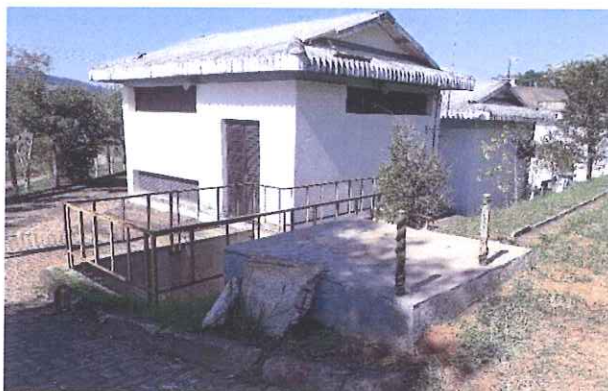
PARECER DA FISCALIZAÇÃO REFERENTE À NC-12

Local/Unidade: ETA
Constatação: Tampa quebrada da caixa de passagem.
NC: Deixar de executar manutenção preventiva e corretiva na estrutura da caixa.
Manifestação da Corsan: Em processamento. As tampas existem no local, porém se encontram fora do lugar. Assim, estarão sendo devolvidas para o local correto.
Prazo solicitado pela Corsan para solucionar a NC: 05/08/2020
Situação da NC: (X) Solucionada () Não solucionada () Parcialmente solucionada
Parecer: Verificado que a tampa foi colocada adequadamente. Não conformidade encerrada.

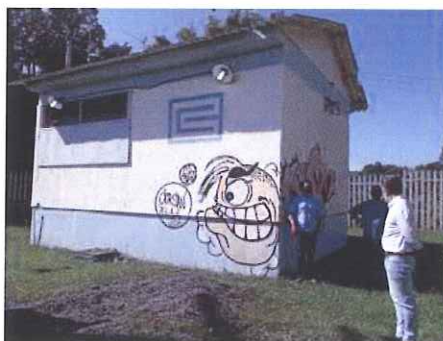
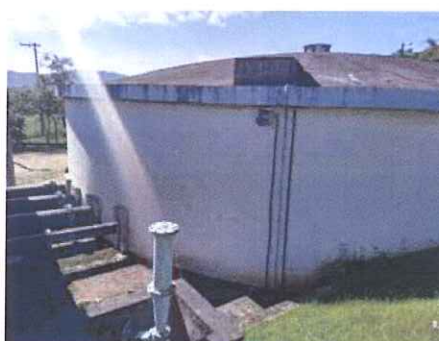
PARECER DA FISCALIZAÇÃO REFERENTE À NC-13

Local/Unidade: ETA – Captação; Reservatório R5.
Constatação: Ausência de lâmpada na área externa.
NC: Deixar de realizar a conservação e manutenção preventiva de unidade de captação.
Manifestação da Corsan: Em processamento. Solicitado a COP/Campo Bom identificar a lâmpada, adquirir a mesma e fazer a substituição.
Prazo solicitado pela Corsan para solucionar a NC: Agosto/2020
Situação da NC: (X) Solucionada () Não solucionada () Parcialmente solucionada
Parecer: Lâmpadas funcionando. Não conformidade encerrada.

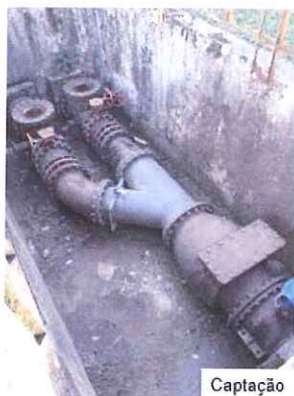
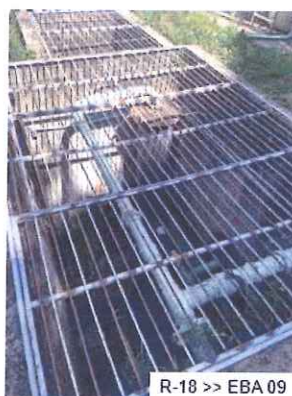
PARECER DA FISCALIZAÇÃO REFERENTE À NC-14

Local/Unidade: ETA – Captação; Reservatórios R1 e R18.
Constatação: Excessiva vegetação nas caixas de manobra.
NC: Deixar de realizar a conservação e manutenção preventiva de unidade de captação.
Manifestação da Corsan: Em processamento. Definir os equipamentos e programar a ação, junto aos funcionários, com as datas para a execução do serviço, e com apoio da SURSIN.
Prazo solicitado pela Corsan para solucionar a NC: 20/10/2020
Situação da NC: (X) Solucionada () Não solucionada () Parcialmente solucionada
Parecer: Caixas de manobra limpas. Não conformidade encerrada.

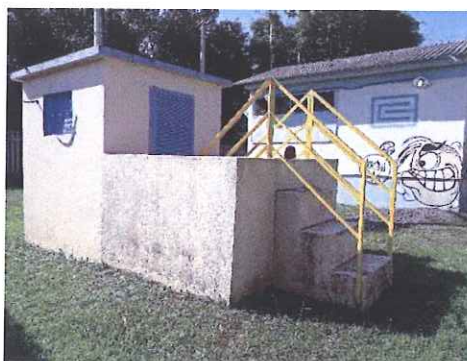
PARECER DA FISCALIZAÇÃO REFERENTE À NC-15

Local/Unidade: ETA – Captação
Constatação: Escada de acesso a casa de bombas sem corrimão. Conforme constatado na 128_2019-RTFA (NC-8), o prazo da resolução está vigente, contudo, o acompanhamento da tratativa passará a ser realizado através da NC-15 desta TNC.
NC: Não proporcionar a segurança das edificações e dos operadores.
Manifestação da Corsan: Em processamento. Não é casa de bombas e sim sala de transformadores. Recurso: Informamos que o prazo inicialmente projetado para esta demanda se mostrava adequado em relação ao planejamento geral das ações previstas para o sistema. Isso porque, tendo em vista se tratar de uma demanda que envolve empresa contratada, e considerando o grande fluxo de demandas já em andamento junto a esta, a execução a longo prazo se mostra justificável. Não obstante, foi feita nova revisão e reprogramação das ações a serem priorizadas, de modo a realocar esta demanda para ser realizada no tempo estimado pelo processo anterior 128/2019.

Prazo solicitado pela Corsan para solucionar a NC: Dezembro/2020
Situação da NC: (X) Solucionada () Não solucionada () Parcialmente solucionada
Parecer: Corrimão instalado. Não conformidade encerrada.

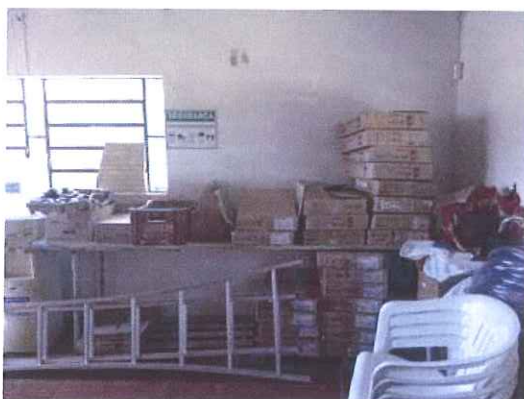
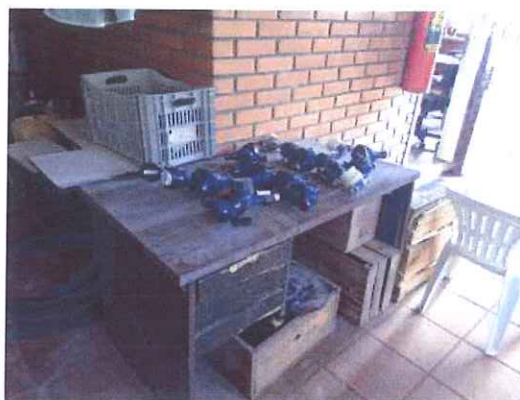
PARECER DA FISCALIZAÇÃO REFERENTE À NC-16

Local/Unidade: Comercial
Constatação: Pouco espaço para armazenamento de componentes.
NC: Armazenada inadequado para o volume de hidrômetros.
Manifestação da Corsan: Em conformidade. Os referidos componentes (hidrômetros), que foram identificados, eram de uma atividade extraordinária de substituição, realizada com uma força tarefa de trabalho.
Prazo solicitado pela Corsan para solucionar a NC: -
Situação da NC: (X) Solucionada () Não solucionada () Parcialmente solucionada
Parecer: O local foi reorganizado. Ademais, o gestor da unidade informou que até o próximo ano a unidade passará a funcionar em outro local, mais amplo. Não conformidade encerrada.

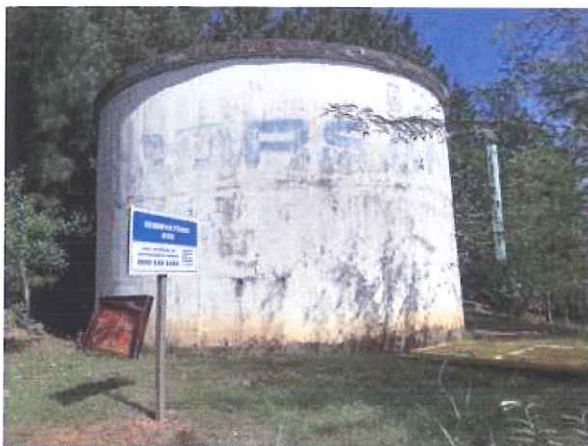
PARECER DA FISCALIZAÇÃO REFERENTE À NC-20

Local/Unidade: Reservatório R2, R3 e R6.
Constatação: Tela de proteção do suspiro do reservatório danificada. Conforme constatado na 128_2019-RTFA (NC-5) e 191_2019-RTFA (NC-7), os prazos das resoluções estão vigentes, contudo, o acompanhamento das tratativas passará a ser realizado através da NC-20 desta TNC.
NC: Não instalar tela de proteção contra entrada de insetos e pequenos animais em tanques.
Manifestação da Corsan: Em processamento. Contratar serviço junto à empresa cadastrada para execução do serviço. Recurso: Em conformidade. As telas já foram instaladas.
Prazo solicitado pela Corsan para solucionar a NC: -
Situação da NC: () Solucionada () Não solucionada (X) Parcialmente solucionada
Parecer: Reservatório R6 com tela de proteção danificada. NC será transferida para o TAS n. 036/2020.

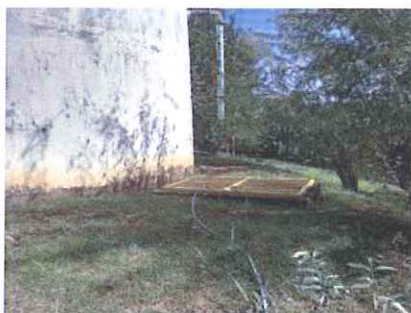
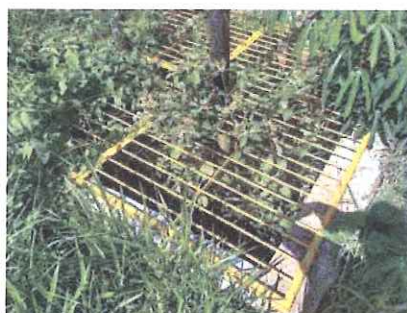
PARECER DA FISCALIZAÇÃO REFERENTE À NC-21

Local/Unidade: Reservatório R6, R18; Elevatória R7.
Constatação: Não existe grelha sobre a câmara de manobra. Conforme constatado na 128_2019-RTFA (NC-4) e 191_2019-RTFA (NC-5), os prazos das resoluções estão vigentes, contudo, o acompanhamento das tratativas passará a ser realizado através da NC-21 desta TNC.
NC: Não proporcionar a segurança das edificações e dos operadores.
Manifestação da Corsan: Em processamento, deverá ser providenciada a confecção e instalação de grelhas até dezembro de 2021. Recurso: Em processo liminar de execução. Informamos que o prazo inicialmente projetado para esta demanda se mostrava adequado em relação ao planejamento geral das ações previstas para o sistema. Isso porque, tendo em vista se tratar de uma demanda que envolve empresa contratada, e considerando o grande fluxo de demandas já em andamento junto a esta, a execução a longo prazo se mostra justificável. Não obstante, foi feita nova revisão e reprogramação das ações a serem priorizadas, de modo a realocar esta demanda para ser realizada antes do tempo originariamente estipulado.

Prazo solicitado pela Corsan para solucionar a NC: 11/10/2020
Situação da NC: (X) Solucionada () Não solucionada () Parcialmente solucionada
Parecer: Grelhas instaladas. Não conformidade encerrada.

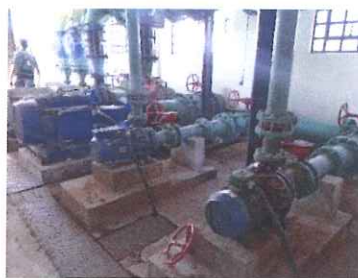
PARECER DA FISCALIZAÇÃO REFERENTE À NC-22

Local/Unidade: EB 2.
Constatação: Vazamento na válvula.
NC: Perda de água do sistema de abastecimento.
Manifestação da Corsan: Em Processamento. Válvula deverá ser substituída.
Prazo solicitado pela Corsan para solucionar a NC: Dezembro/2021
Situação da NC: (X) Solucionada () Não solucionada () Parcialmente solucionada
Parecer: Não foram observados vazamentos significativos na EBA durante a fiscalização de acompanhamento. Não conformidade encerrada.

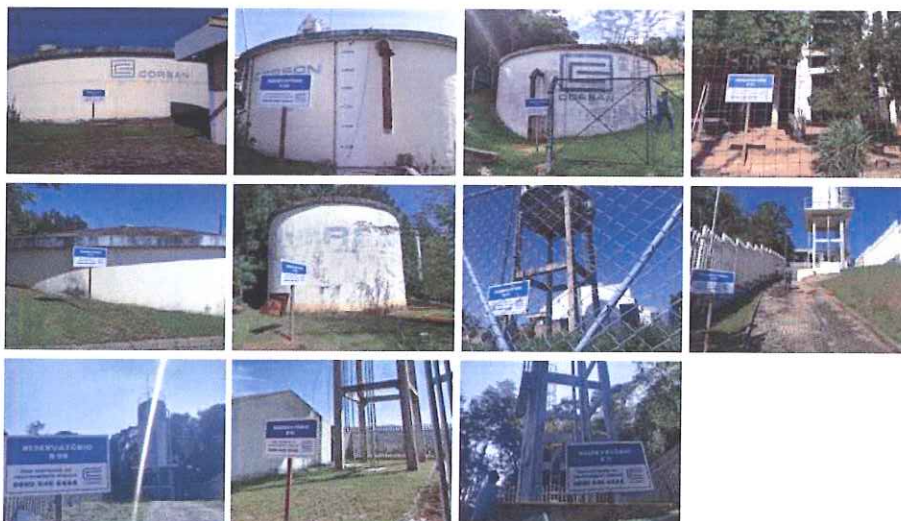
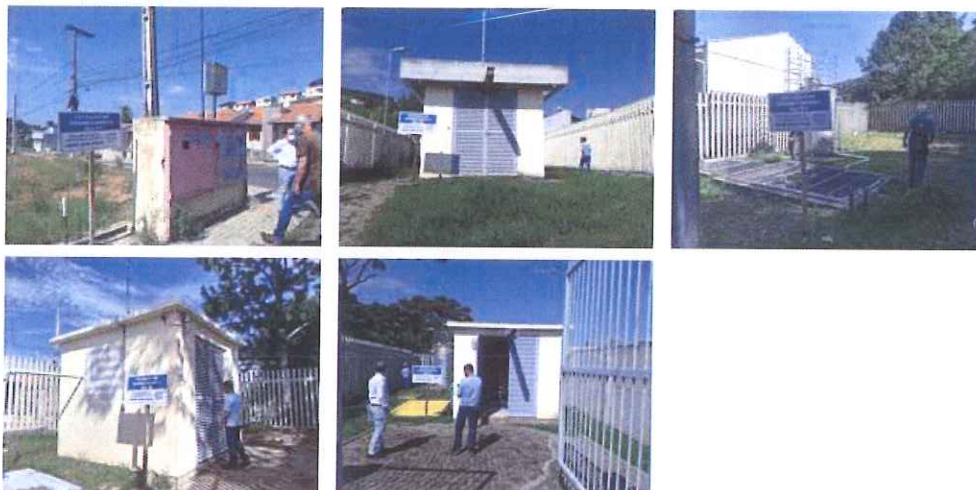
PARECER DA FISCALIZAÇÃO REFERENTE À NC-23

Local/Unidade: Reservatórios R6, R7, R11, R12, R19, R18, R20, R21 e R3; EB5, EB13, EB11, EB12
Constatação: Reservatórios sem identificação. Conforme constatado na 191_2019-RTFA (NC-1 e NC-2), o prazo da resolução está vigente, contudo, o acompanhamento da tratativa passará a ser realizado através da NC-23 desta TNC.
NC: Inexistência de placa de identificação do reservatório.
Manifestação da Corsan: Em processamento. Este item refere-se a placas de identificação "administrativa" (localização e nome) de unidades da Corsan no município; neste sentido, serão providenciadas pela ASCOM. Em 27/07/20 ocorrerá abertura de processo licitatório para "comunicação visual da Corsan", cuja contratação, viabilizará a confecção e instalação das placas. Prazo: Março/2021. Recurso: Informamos que o prazo inicialmente projetado para esta demanda se mostra adequado em relação ao planejamento estipulado neste processo. Isso porque, tendo em vista se tratar de uma demanda que envolve empresa contratada, e esse contrato, que será a nível corporativo esta sendo homologado pelo Presidente da Companhia, nos próximos dias. Sendo assim, é necessário aguardar a finalização do contrato para instalação das placas na regional.

Prazo solicitado pela Corsan para solucionar a NC: Fevereiro/2021
Situação da NC: (X) Solucionada () Não solucionada () Parcialmente solucionada
Parecer: Todos os reservatórios e elevatórias visitadas na fiscalização de acompanhamento possuíam placa de identificação, com exceção da elevatória dentro da ETA (que não tinha sido apontada nessa NC da fiscalização do ano anterior) e da elevatória para Nova Hartz, que ainda não está em funcionamento. Dessa forma, não conformidade encerrada.

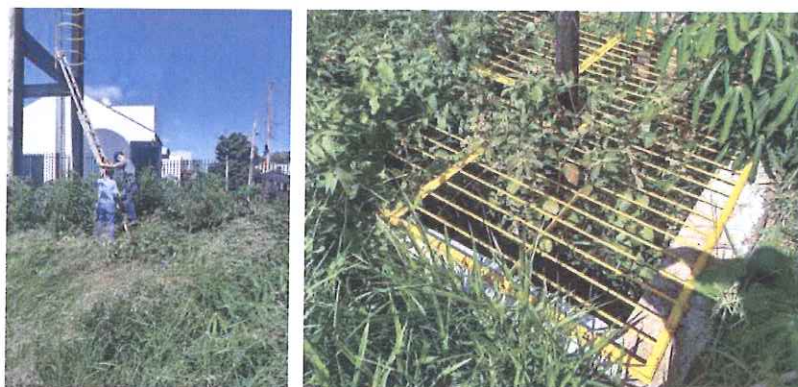
PARECER DA FISCALIZAÇÃO REFERENTE À NC-24

Local/Unidade: Reservatórios R11, R20, R21, R13, R7 e R19.
Constatação: Áreas dos reservatórios com vegetações excessivas. Conforme constatado na 191_2019- RTFA (NC-6), o prazo da resolução está vigente, contudo, o acompanhamento da tratativa passará a ser realizado através da NC-24 desta TNC.
NC: Não realizar a conservação e manutenção preventiva de unidade do sistema público de abastecimento de água.
Manifestação da Corsan: Em processamento. Será providenciada a limpeza e organização do local até 20/10/2020. Recurso: Em processo preliminar de execução. Informamos que o prazo inicialmente projetado para esta demanda se mostrava adequado em relação ao planejamento geral das ações previstas para o sistema. Isso porque, tendo em vista se tratar de uma demanda que envolve empresa contratada, e considerando o grande fluxo de demandas já em andamento junto a esta, a execução a longo prazo se mostra justificável.

Prazo solicitado pela Corsan para solucionar a NC: 20/10/2020
Situação da NC: () Solucionada () Não solucionada (X) Parcialmente solucionada
Parecer: Vegetação excessiva no atual Reservatório R7. NC será transferida para o TAS n. 036/2020.

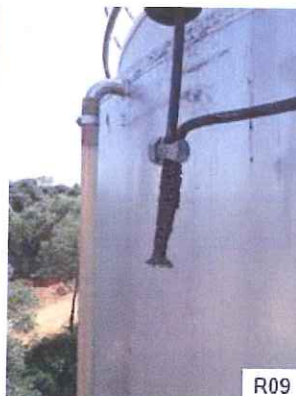
PARECER DA FISCALIZAÇÃO REFERENTE À NC-25

Local/Unidade: Reservatórios R7 e R19.
Constatação: Circuito do para-raios sem cabo de energia (furtado). Conforme constatado na 191_2019-RTFA (NC-4), o prazo da resolução está vigente, contudo, o acompanhamento da tratativa passará a ser realizado através da NC-25 desta TNC.
NC: Ausência de para-raios em condições de funcionamento no topo do reservatório.
Manifestação da Corsan: Em processamento. Estará sendo providenciada a instalação do cabo de ligação entre o para-raios e o aterramento até dezembro de 2021. Recurso: Em processo preliminar de execução. Informamos que o prazo inicialmente projetado para esta demanda se mostrava adequado em relação ao planejamento geral das ações previstas para o sistema. Isso porque, tendo em vista se tratar de uma demanda que envolve empresa contratada, e considerando o grande fluxo de demandas já em andamento junto a esta, a execução a longo prazo se mostra justificável. Não obstante, foi feita nova revisão e reprogramação das ações a serem priorizadas, de modo a realocar esta demanda para ser realizada no tempo estimado pelo processo anterior 191/2019.

Prazo solicitado pela Corsan para solucionar a NC: Dezembro/2020
Situação da NC: () Solucionada (X) Não solucionada () Parcialmente solucionada
Parecer: Reservatórios atualmente com nomenclatura R7 sem para-raio e R9 com cabo rompido. NC será transferida para o TAS n. 036/2020.

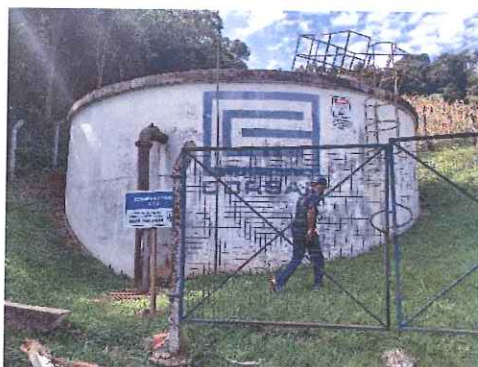
PARECER DA FISCALIZAÇÃO REFERENTE À NC-26

Local/Unidade: Reservatórios R3 e R7.
Constatação: Grade de proteção da área do reservatório está danificada.
NC: Não realizar a conservação e manutenção preventiva de unidade do sistema público de abastecimento de água.
Manifestação da Corsan: Em processamento. Será providenciada a troca/manutenção da grade de proteção danificada da área do reservatório.
Prazo solicitado pela Corsan para solucionar a NC: Dezembro/2021.
Situação da NC: () Solucionada (X) Não solucionada () Parcialmente solucionada
Parecer: Reservatório R3 permanece sem cercamento adequado. Não conformidade será transferida para o TNC n. 026/2021.

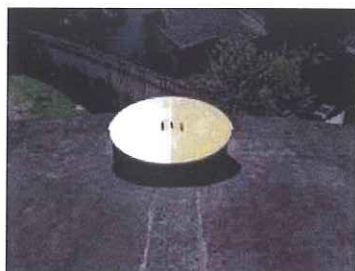
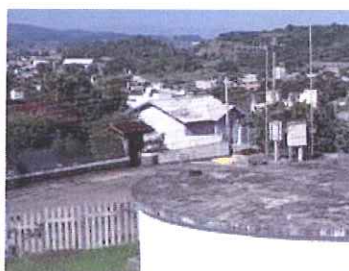
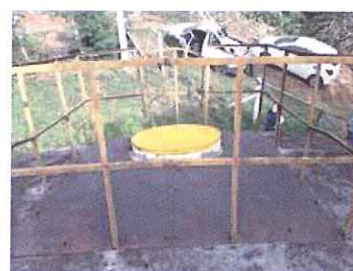
PARECER DA FISCALIZAÇÃO REFERENTE À NC-28

Local/Unidade: Reservatório R1, R2 e R3.
Constatação: Porta de inspeção estão com tampas deterioradas. Conforme constatado na 128_2019-RTFA (NC06), o prazo da resolução está vigente, contudo, o acompanhamento da tratativa passará a ser realizado através da NC-28 desta TNC.
NC: Não realizar a conservação e manutenção preventiva de unidade do sistema público de abastecimento de água.
Manifestação da Corsan: Em processamento. Serão avaliadas as tampas quanto a estanqueidade e capacidade de fechamento até Dezembro/2021. Recurso: Em processo preliminar de execução. Informamos que o prazo inicialmente projetado para esta demanda se mostrava adequado em relação ao planejamento geral das ações previstas para o sistema. Isso porque, tendo em vista se tratar de uma demanda que envolve empresa contratada, e considerando o grande fluxo de demandas já em andamento junto a esta, a execução a longo prazo se mostra justificável. Não obstante, foi feita nova revisão e reprogramação das ações a serem priorizadas, de modo a realocar esta demanda para ser realizada no tempo estimado pelo processo anterior 191/2019.

Prazo solicitado pela Corsan para solucionar a NC: Dezembro/2020.
Situação da NC: (X) Solucionada () Não solucionada () Parcialmente solucionada
Parecer: Tampas substituídas. Não conformidade encerrada.

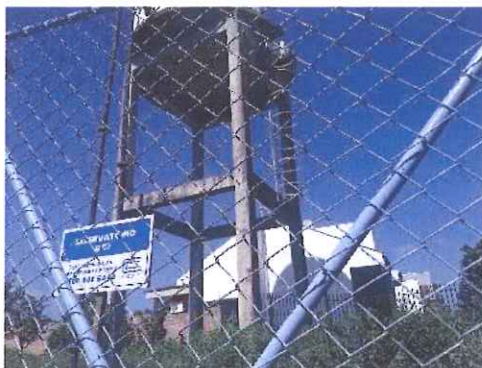
PARECER DA FISCALIZAÇÃO REFERENTE À NC-29

Local/Unidade: Reservatório 13.
Constatação: Área não está devidamente cercada.
NC: Deixar de isolar a área contra o acesso de pessoas não autorizadas.
Manifestação da Corsan: Em processamento. Será providenciado o cercamento do local.
Prazo solicitado pela Corsan para solucionar a NC: Dezembro/2021
Situação da NC: (X) Solucionada () Não solucionada () Parcialmente solucionada
Parecer: Atual Reservatório R7 com cercamento instalado. Não conformidade encerrada.

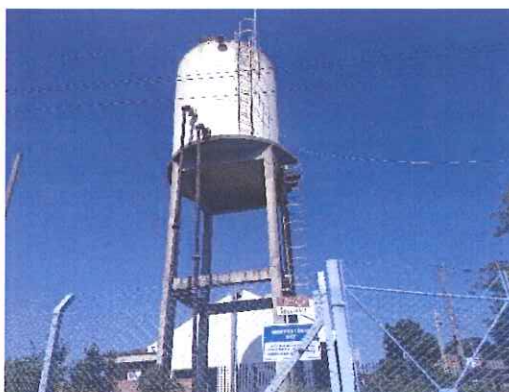
PARECER DA FISCALIZAÇÃO REFERENTE À NC-30

Local/Unidade: Reservatório R13.
Constatação: Acesso ao topo do reservatório está sem proteção lateral ou pontos de ancoragem.
NC: Não proporcionar a segurança das edificações e dos operadores.
Manifestação da Corsan: Em processamento. Será providenciada a instalação do guarda-corpo.
Prazo solicitado pela Corsan para solucionar a NC: Dezembro/2021
Situação da NC: () Solucionada (X) Não solucionada () Parcialmente solucionada
Parecer: Não conformidade não solucionada no atual Reservatório R7. Não conformidade será transferida para o TNC n. 026/2021.

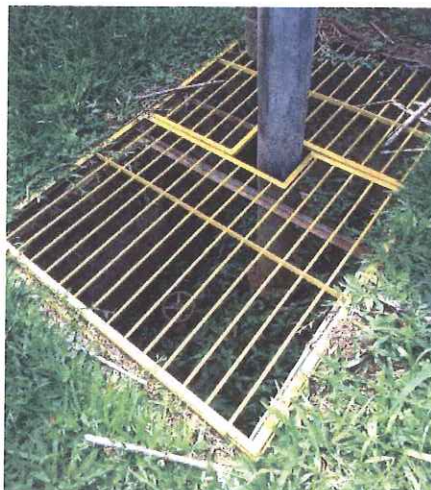
PARECER DA FISCALIZAÇÃO REFERENTE À NC-33

Local/Unidade: Reservatório R3.
Constatação: Grelha de proteção da câmara de manobra está danificada.
NC: Não eliminar riscos de acidentes na operação de equipamentos e circulação de pessoal.
Manifestação da Corsan: Em processamento. Deverá ser providenciada a confecção e instalação de grelhas.
Prazo solicitado pela Corsan para solucionar a NC: Dezembro/2021
Situação da NC: (X) Solucionada () Não solucionada () Parcialmente solucionada
Parecer: Grelha substituída. Não conformidade encerrada.

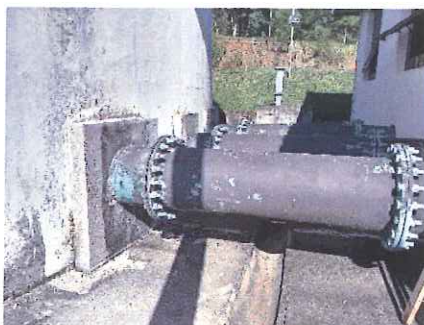
PARECER DA FISCALIZAÇÃO REFERENTE À NC-34

Local/Unidade: Reservatório R5.
Constatação: Conforme constatado na 128_2019-RTFA (NC-7), o prazo da resolução está vigente, contudo, o acompanhamento da tratativa passará a ser realizado através da NC-34 desta TNC.
NC: Perda de água e/ou não executar redução de perdas.
Manifestação da Corsan: Em processamento. Será providenciado até Dezembro/2021. Recurso: Em processo preliminar de execução. Informamos que o prazo inicialmente projetado para esta demanda se mostrava adequado em relação ao planejamento geral das ações previstas para o sistema. Isso porque, tendo em vista se tratar de uma demanda que envolve empresa contratada, e considerando o grande fluxo de demandas já em andamento junto a esta, a execução a longo prazo se mostra justificável. Não obstante, foi feita nova revisão e reprogramação das ações a serem priorizadas, de modo a realocar esta demanda para ser realizada antes do tempo originariamente estipulado.

Prazo solicitado pela Corsan para solucionar a NC: Março/2021
Situação da NC: (X) Solucionada () Não solucionada () Parcialmente solucionada
Parecer: Durante fiscalização de acompanhamento não foi verificado vazamento. Não conformidade encerrada.
