## RELATÓRIO TÉCNICO DE FISCALIZAÇÃO DE ACOMPANHAMENTO N. 038/2020 – RTFA

Fiscalização de Acompanhamento ao Sistema  
de Abastecimento de Água de Rolante/RS.

Unidade fiscalizada: Sistema de Abastecimento de Água de Rolante/RS.

Data da fiscalização de acompanhamento: 7 de abril de 2021.

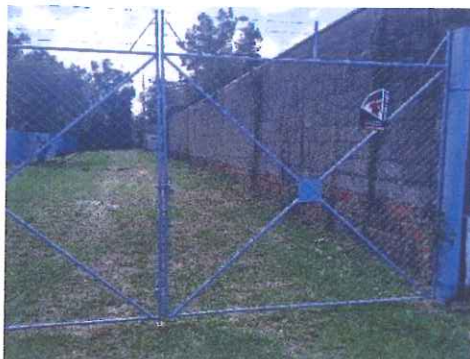
## PARECER DA FISCALIZAÇÃO REFERENTE À NC-3

<b>Local/Unidade:</b> Captação
<b>Constatação:</b> Grade de proteção danificada.
<b>NC:</b> A área de captação não está cercada ou murada, condição que pode facilitar o acesso de pessoas não autorizadas.
<b>Manifestação da Corsan:</b> Em processamento. Foram identificados danos em alguns pontos da cerca e no portão.
<b>Prazo solicitado pela Corsan para solucionar a NC:</b> Dezembro/2021.
<b>Situação da NC:</b> (X) Solucionada ( ) Não solucionada ( ) Parcialmente solucionada
<b>Parecer:</b> Realizado o reparo na grade. Não conformidade encerrada.

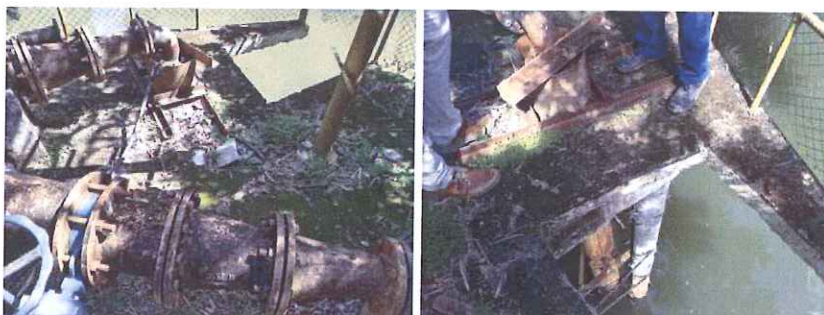
## PARECER DA FISCALIZAÇÃO REFERENTE À NC-4

<b>Local/Unidade:</b> Captação
<b>Constatação:</b> Não existe bomba reserva para captação.
<b>NC:</b> Ausência bomba reserva em estoque, a ser instalada para acionamento imediato, quando houver pane no principal.
<b>Manifestação da Corsan:</b> Em conformidade. Não foi constatada a "não conformidade", pois a bomba reserva está instalada e operando.
<b>Prazo solicitado pela Corsan para solucionar a NC:</b> -
<b>Situação da NC:</b> (X) Solucionada ( ) Não solucionada ( ) Parcialmente solucionada
<b>Parecer:</b> Constatada a presença de bomba reserva. Não conformidade encerrada.

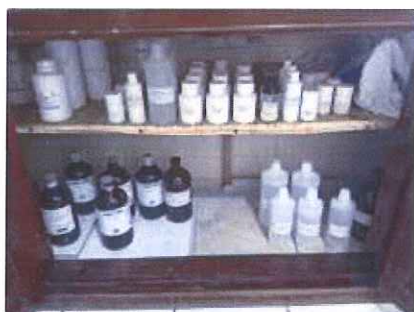
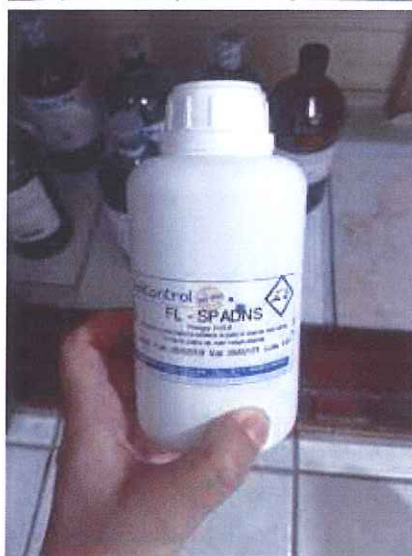
## PARECER DA FISCALIZAÇÃO REFERENTE À NC-9

<b>Local/Unidade:</b> ETA - Laboratório
<b>Constatação:</b> Encontrado soluções de ácido acético, permanganato de potássio e ácido oxálico com a prazo de validade vencido.
<b>NC:</b> Produtos químicos vencidos ou não identificados.
<b>Manifestação da Corsan:</b> Em conformidade. Os produtos com prazo de validade expirado não são mais utilizados na rotina operacional. Dessa forma, foi criado local para armazenamento temporário de produtos e reagentes com prazo de validade vencido (armário fora das dependências do laboratório), para posterior destinação final.
<b>Prazo solicitado pela Corsan para solucionar a NC:</b> -
<b>Situação da NC:</b> (X) Solucionada ( ) Não solucionada ( ) Parcialmente solucionada
<b>Parecer:</b> Encontrado frascos de produtos químicos vencidos, porém com documento do Departamento de Controle de Água atestando a validação dos produtos. Não conformidade encerrada.

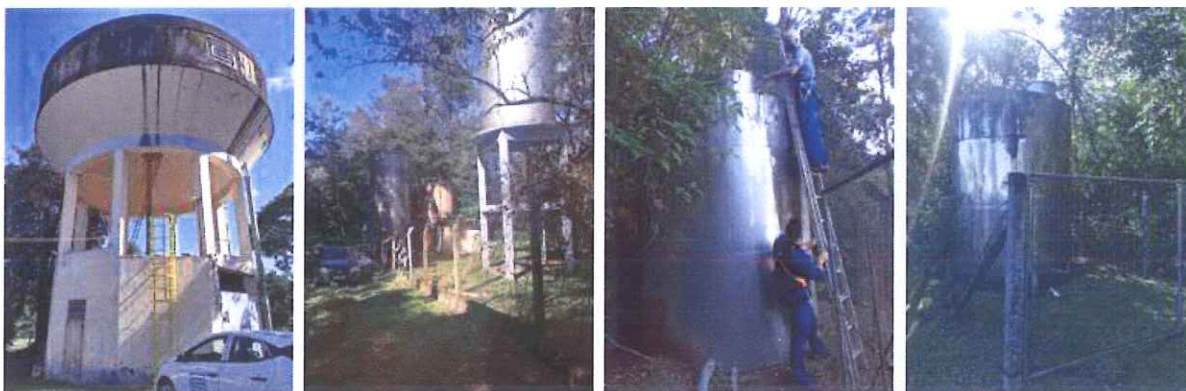
## PARECER DA FISCALIZAÇÃO REFERENTE À NC-10

<b>Local/Unidade:</b> Reservatórios R1, R2, R3, R4, R5, R6 e R7.
<b>Constatação:</b> Não encontrado placa de identificação dos reservatórios.
<b>NC:</b> Ausência de placa de identificação da área do reservatório.
<b>Manifestação da Corsan:</b> Em processamento. Este item refere-se a placas de identificação "administrativa" (localização e nome) de unidades da Corsan no município; neste sentido, serão providenciadas pela ASCOM. Foi aberto processo licitatório para "comunicação visual da Corsan", cuja contratação, viabilizará a confecção e instalação das placas.
<b>Prazo solicitado pela Corsan para solucionar a NC:</b> Março/2021.
<b>Situação da NC:</b> ( ) Solucionada (X) Não solucionada ( ) Parcialmente solucionada
<b>Parecer:</b> Não conformidade não foi solucionada, excedendo o prazo estipulado no RAAC. NC será transferida para o TAS n. 38/2020.

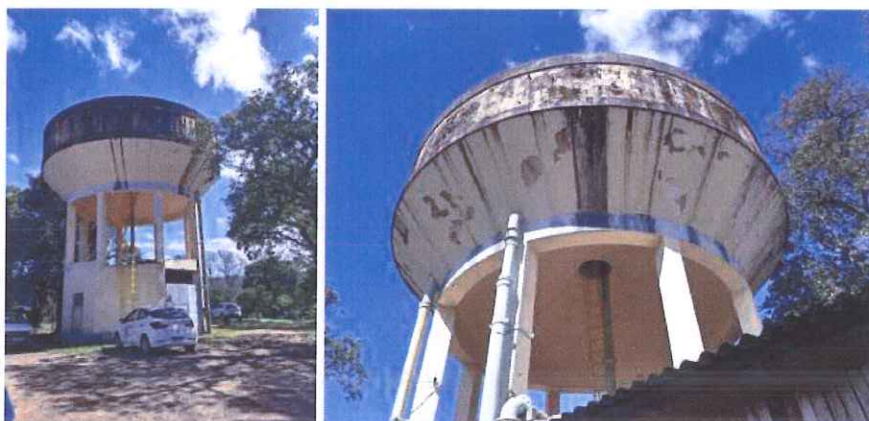
## PARECER DA FISCALIZAÇÃO REFERENTE À NC-12

<b>Local/Unidade:</b> Reservatório R1
<b>Constatação:</b> Reservatório estão com muitas infiltrações, proteção interna ineficaz, escadas oxidadas e vegetação nas paredes.
<b>NC:</b> Reservatório não apresenta boas condições visíveis de conservação.
<b>Manifestação da Corsan:</b> Em processamento. O reservatório tem infiltrações a serem tratadas e foi incluído como prioridade na ATA 048/2020 para executar bases de reservatórios elevados. Assim será possível isolar o reservatório para recuperação.
<b>Prazo solicitado pela Corsan para solucionar a NC:</b> 19/08/2023
<b>Situação da NC:</b> ( ) Solucionada ( ) Não solucionada (X) Parcialmente solucionada
<b>Parecer:</b> Não conformidade não foi completamente solucionada, porém não excedeu o prazo estipulado previamente pela Corsan. Durante a fiscalização de acompanhamento foi constatado melhorias nas escadas e remoção de vegetação, contudo a infiltração no reservatório ainda não foi resolvida. NC será transferida para o TNC n. 028/2021.

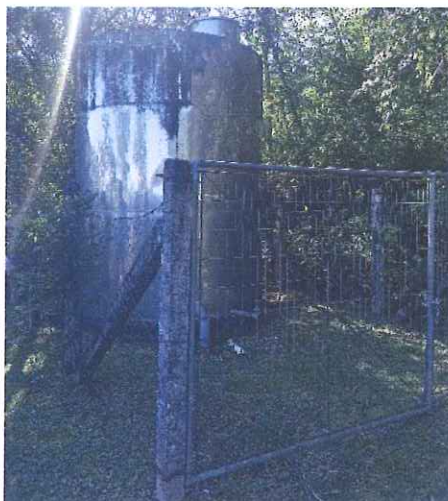
## PARECER DA FISCALIZAÇÃO REFERENTE À NC-13

<b>Local/Unidade:</b> Reservatório R5
<b>Constatação:</b> Válvula de drenagem está com vazamento de água.
<b>NC:</b> Presença de vazamento aparente nas instalações do reservatório.
<b>Manifestação da Corsan:</b> Em processamento. Informado para equipe eletromecânica.
<b>Prazo solicitado pela Corsan para solucionar a NC:</b> Dezembro/2021.
<b>Situação da NC:</b> (X) Solucionada ( ) Não solucionada ( ) Parcialmente solucionada
<b>Parecer:</b> Sem vazamentos durante a fiscalização de acompanhamento. Não conformidade encerrada.

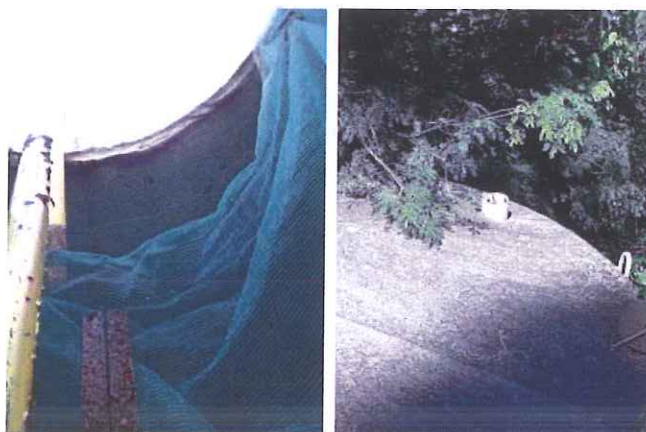
## PARECER DA FISCALIZAÇÃO REFERENTE À NC-14

<b>Local/Unidade:</b> Reservatório R1, R4, R5 e R6.
<b>Constatação:</b> Reservatórios sem telas nos suspiros, suspiro com furos por oxidação e tela interna mal instalada.
<b>NC:</b> Não instalar tela de proteção contra entrada de insetos e pequenos animais em tanques.
<b>Manifestação da Corsan:</b> Em processamento. Contratar serviço junto à empresa cadastrada para execução do serviço.
<b>Prazo solicitado pela Corsan para solucionar a NC:</b> Março/2021.
<b>Situação da NC:</b> ( ) Solucionada ( ) Não solucionada (X) Parcialmente solucionada
<b>Parecer:</b> Não conformidade foi solucionada parcialmente, excedendo o prazo estipulado no RAAC. Dos reservatórios apontados na NC, os reservatórios R1 e R6 ainda não possuem completa proteção dos respiros com utilização de telas. NC será transferida para o TAS n. 38/2020.

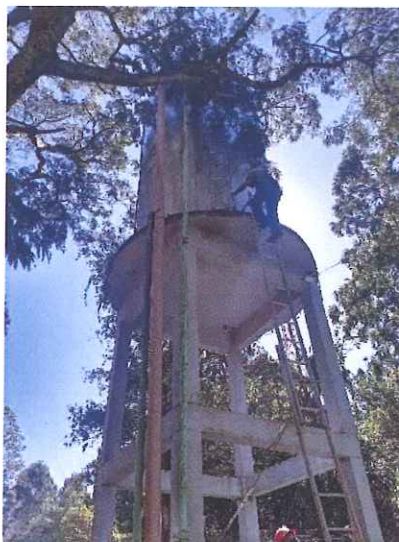
## PARECER DA FISCALIZAÇÃO REFERENTE À NC-15

<b>Local/Unidade:</b> Reservatório R3
<b>Constatação:</b> Ausência de escada até o vão intermediário do reservatório.
<b>NC:</b> Ausência de guarda-corpo de proteção na escada externa de acesso à cobertura do reservatório elevado.
<b>Manifestação da Corsan:</b> Em processamento. Será providenciado o guarda-corpo de proteção na escada externa.
<b>Prazo solicitado pela Corsan para solucionar a NC:</b> Dezembro/2021.
<b>Situação da NC:</b> ( ) Solucionada (X) Não solucionada ( ) Parcialmente solucionada
<b>Parecer:</b> Não conformidade não foi solucionada, porém não excedeu o prazo estipulado previamente pela Corsan. NC será transferida para o TNC n. 028/2021.

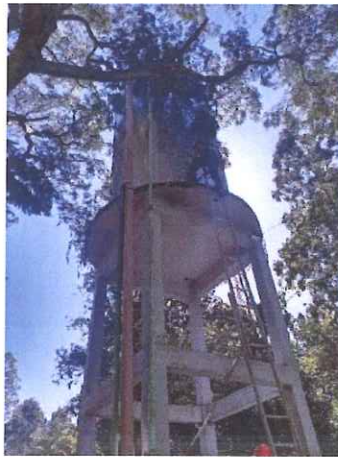
## PARECER DA FISCALIZAÇÃO REFERENTE À NC-16

<b>Local/Unidade:</b> Reservatório R3
<b>Constatação:</b> Vão intermediário do reservatório não possui guarda-corpo.
<b>NC:</b> Ausência de guarda-corpo em ponto elevado.
<b>Manifestação da Corsan:</b> Em processamento. Será providenciado o guarda-corpo no ponto elevado.
<b>Prazo solicitado pela Corsan para solucionar a NC:</b> Dezembro/2021.
<b>Situação da NC:</b> ( ) Solucionada (X) Não solucionada ( ) Parcialmente solucionada
<b>Parecer:</b> Não conformidade não foi solucionada, porém não excedeu o prazo estipulado previamente pela Corsan. NC será transferida para o TNC n. 028/2021.

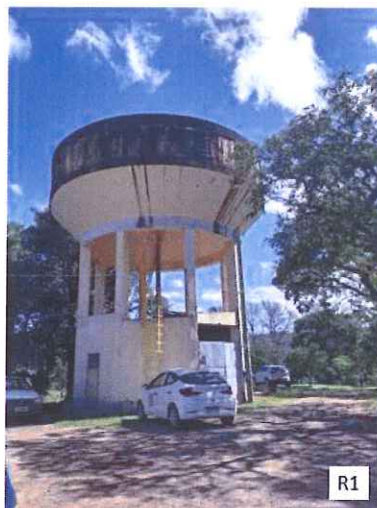
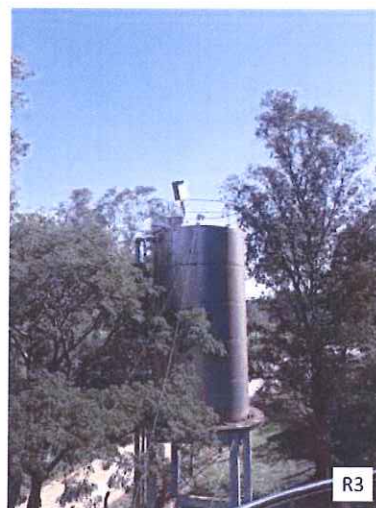
## PARECER DA FISCALIZAÇÃO REFERENTE À NC-17

<b>Local/Unidade:</b> Reservatório R1, R3, R6 e R7
<b>Constatação:</b> Reservatórios não possuem para-raios nem luzes de sinalização de obstáculo.
<b>NC:</b> Ausência de para-raios e/ou luz de sinalização de obstáculo, em caso de reservatório elevado.
<b>Manifestação da Corsan:</b> Em processamento. Atualmente estão sem para-raios. Ação: realizar a instalação de para-raios.
<b>Prazo solicitado pela Corsan para solucionar a NC:</b> Dezembro/2021.
<b>Situação da NC:</b> ( ) Solucionada (X) Não solucionada ( ) Parcialmente solucionada
<b>Parecer:</b> Não conformidade não foi solucionada, porém não excedeu o prazo estipulado previamente pela Corsan. NC será transferida para o TNC n. 028/2021.

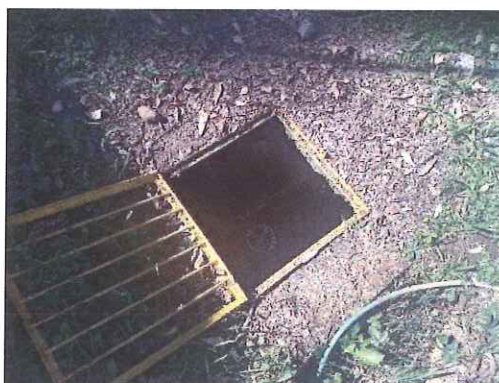
## PARECER DA FISCALIZAÇÃO REFERENTE À NC-18

<b>Local/Unidade:</b> Reservatório R3 e R6
<b>Constatação:</b> Caixa de manobra aberta e outra sem grelha de proteção.
<b>NC:</b> Não proporcionar a segurança das edificações e dos operadores.
<b>Manifestação da Corsan:</b> Em processamento. A caixa de manobra aberta deverá ser fechada e a grelha instalada pelo contrato de próprios.
<b>Prazo solicitado pela Corsan para solucionar a NC:</b> Dezembro/2021.
<b>Situação da NC:</b> (X) Solucionada ( ) Não solucionada ( ) Parcialmente solucionada
<b>Parecer:</b> Grelha de proteção instalada. Não conformidade encerrada.

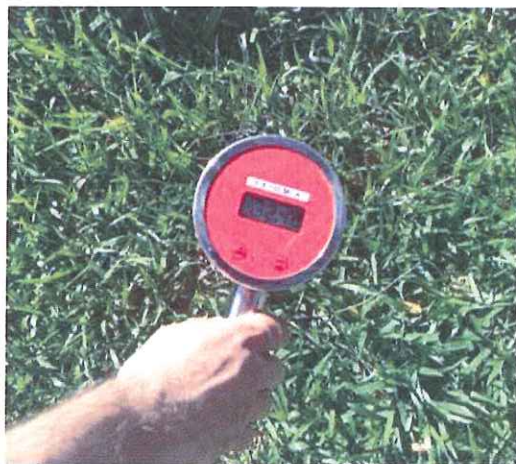
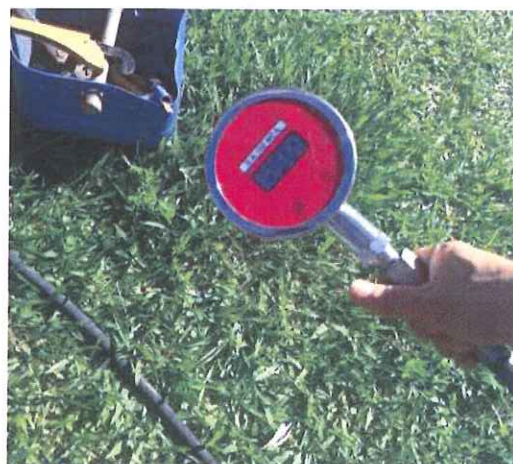
## PARECER DA FISCALIZAÇÃO REFERENTE À NC-19

<b>Local/Unidade:</b> Comercial
<b>Constatação:</b> Foi identificado pressões elevadas nos seguintes endereços: Rua Edwin Korzonowski, 668 – Pressão 55 mca; Rua Adão Nunes do Amaral, nº 210 – Pressão 54 mca.
<b>NC:</b> A pressão estática máxima em determinada região está acima de 50 mca.
<b>Manifestação da Corsan:</b> Em processamento. Serão realizados ajustes na setorização e os imóveis passarão a atender a norma.
<b>Prazo solicitado pela Corsan para solucionar a NC:</b> Novembro/2020.
<b>Situação da NC:</b> (X) Solucionada ( ) Não solucionada ( ) Parcialmente solucionada
<b>Parecer:</b> Durante a fiscalização de acompanhamento as pressões nos endereços indicados estavam dentro dos limites recomendados: Rua Edwin Korzonowski: 32,48 mca; Rua Adão Nunes do Amaral: 25,69 mca. Não conformidade encerrada.

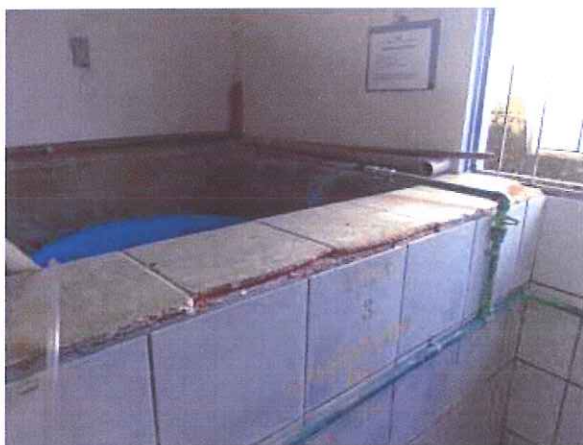
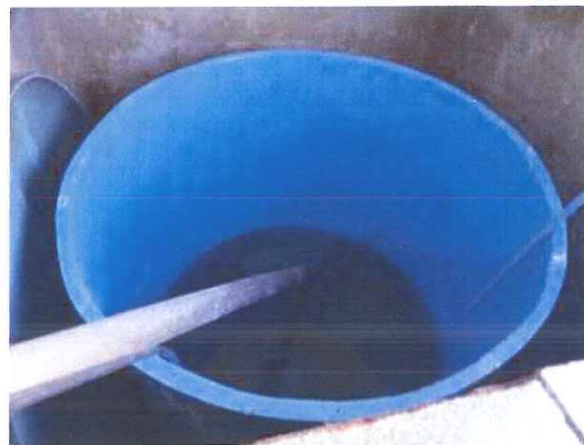
## PARECER DA FISCALIZAÇÃO REFERENTE À NC-26

<b>Local/Unidade:</b> ETA
<b>Constatação:</b> Conforme constatado na 66_2019-RTFA (NC-11), o prazo da resolução está vigente, contudo, o acompanhamento da tratativa passará a ser realizado através da NC-27 desta TNC.
<b>NC:</b> Perda de reagente e/ou não executar redução de perdas.
<b>Manifestação da Corsan:</b> Informamos que o prazo inicialmente projetado para esta demanda se mostrava adequado em relação ao planejamento geral das ações previstas para o sistema. Isso porque, tendo em vista se tratar de uma demanda que envolve empresa contratada, e considerando o grande fluxo de demandas já em andamento junto a esta, a execução a longo prazo se mostra justificável. Não obstante, será reprogramada as atividades realocando esta como uma das prioridades. (RECURSO AO PMP – Ofício 1117/2020-GP)
<b>Prazo solicitado pela Corsan para solucionar a NC:</b> Dezembro/2020.
<b>Situação da NC:</b> (X) Solucionada ( ) Não solucionada ( ) Parcialmente solucionada

<b>Parecer:</b> Realizado o conserto da tina. Não conformidade encerrada.

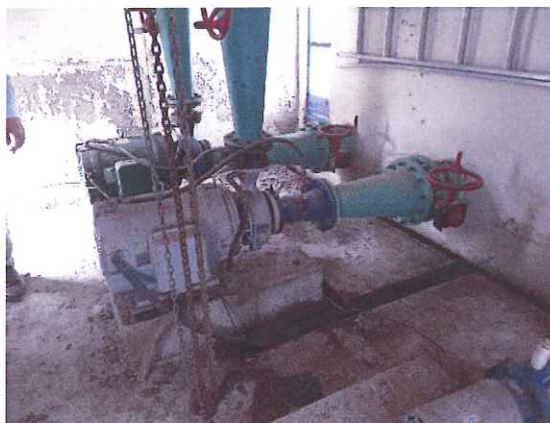
## PARECER DA FISCALIZAÇÃO REFERENTE À NC-27

<b>Local/Unidade:</b> ETA
<b>Constatação:</b> Conforme constatado na 66_2019-RTFA (NC-13), o prazo da resolução está vigente, contudo, o acompanhamento da tratativa passará a ser realizado através da NC-27 desta TNC.
<b>NC:</b> Inadequação da drenagem de água da casa de bombas.
<b>Manifestação da Corsan:</b> Informamos que já havia canaleta de drenagem, foi obstruída, assim como sua saída. (RECURSO AO PMP – Ofício 1117/2020-GP)
<b>Prazo solicitado pela Corsan para solucionar a NC:</b> -
<b>Situação da NC:</b> (X) Solucionada ( ) Não solucionada ( ) Parcialmente solucionada
<b>Parecer:</b> Manifestação da Corsan acolhida. Não conformidade encerrada.

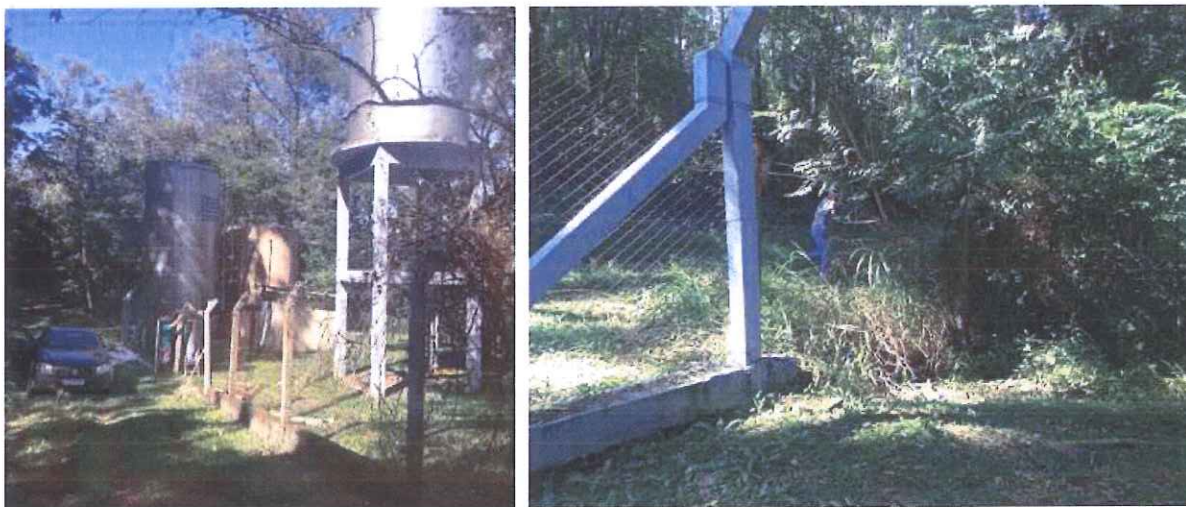
## PARECER DA FISCALIZAÇÃO REFERENTE À NC-28

<b>Local/Unidade:</b> Reservatório R3, R6 e R7
<b>Constatação:</b> Conforme constatado na 66_2019-RTFA (NC-15), o prazo da resolução está vigente, contudo, o acompanhamento da tratativa passará a ser realizado através da NC-28 desta TNC.
<b>NC:</b> Deixar de isolar a área contra o acesso de pessoas não autorizadas.
<b>Manifestação da Corsan:</b> Em processamento. Identificado danos na cerca, cujo prazo de resolução está vigente conforme processo 66/2019.
<b>Prazo solicitado pela Corsan para solucionar a NC:</b> Dezembro/2020.
<b>Situação da NC:</b> ( ) Solucionada (X) Não solucionada ( ) Parcialmente solucionada
<b>Parecer:</b> Apesar de haver funcionários trabalhando no conserto do cercamento durante a fiscalização de acompanhamento, como não foi verificado a finalização do serviço, a NC será transferida para o TAS n. 38/2020.

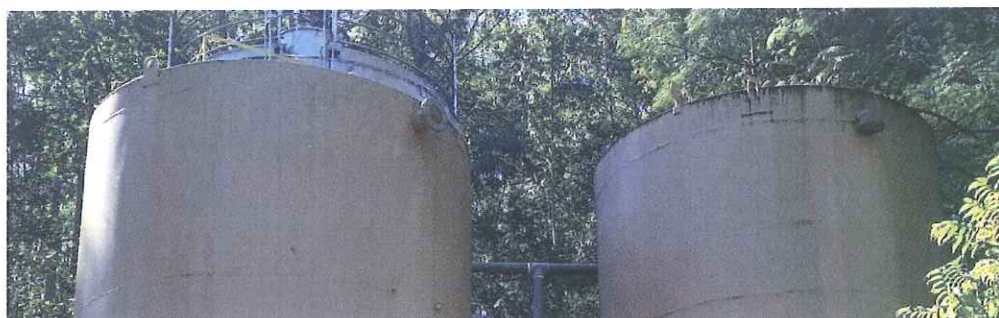
## PARECER DA FISCALIZAÇÃO REFERENTE À NC-29

<b>Local/Unidade:</b> ETA
<b>Constatação:</b> Conforme constatado na 66_2019-RTFA (NC-16), o prazo da resolução está vigente, contudo, o acompanhamento da tratativa passará a ser realizado através da NC-29 desta TNC.
<b>NC:</b> Deixar de isolar a área contra o acesso de pessoas não autorizadas.
<b>Manifestação da Corsan:</b> Em processamento. Contratar serviço junto à empresa cadastrada para execução do serviço. <b>Ação:</b> Instalar tela de proteção do suspiro. Informamos que o prazo inicialmente projetado para esta demandasse mostrou um pouco extenso. Não obstante, será reprogramada e executada com prioridade. (RECURSO AO PMP – Ofício 1117/2020-GP)
<b>Prazo solicitado pela Corsan para solucionar a NC:</b> Novembro/2020.
<b>Situação da NC:</b> (X) Solucionada ( ) Não solucionada ( ) Parcialmente solucionada
<b>Parecer:</b> Telas de proteção dos respiros instaladas. Não conformidade encerrada.
