PARECER SOBRE AS MANIFESTAÇÕES DO PRESTADOR

N. 051/2020 – PMP

Unidade fiscalizada: Sistema de Saneamento de Novo Hamburgo/RS.

Peças Técnicas: Relatório Técnico de Fiscalização n. 051/2020, emitido pela AGESAN-RS em 29 de dezembro de 2020; Relatório de Ajustamento de Ação e Conduta protocolado na AGESAN em 22 de fevereiro de 2020.

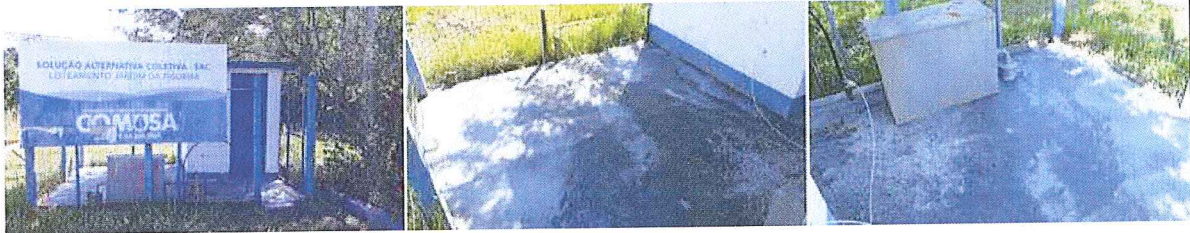
Unidade operacional Poço Jardim Figueira	Constatação C-2: Laje sanitária está com rachaduras.
NC-2: Falta de conservação e manutenção preventiva de unidade.	
MANIFESTAÇÃO DA COMUSA: A laje sanitária foi reconstituída na primeira quinzena de fevereiro de 2021. As Figuras 1 a 3 mostram fotografias da laje sanitária reconstituída.

P2: Para o TNC n. 051/2020, manifestação do prestador acolhida. Averiguar a NC durante fiscalização de acompanhamento.

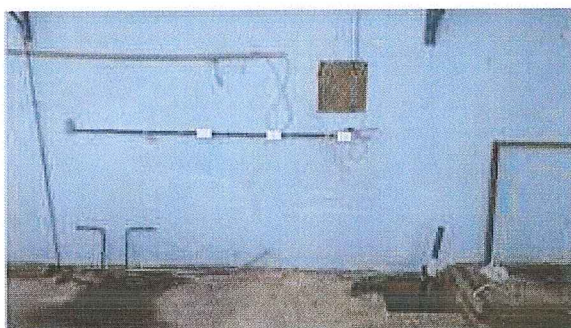
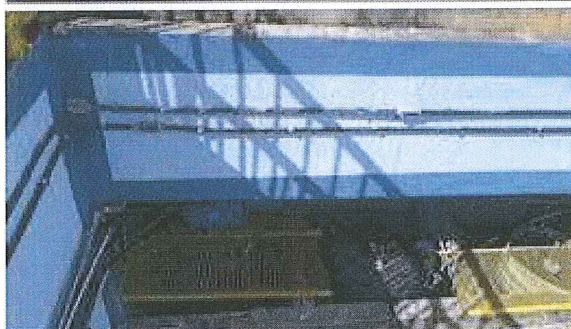
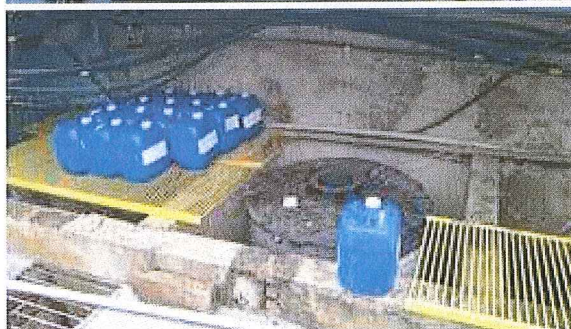
Unidade operacional ETA	Constatação C-5: Produto ortopolifosfato armazenado em local inapropriado.
NC-5: Não proporcionar a segurança das edificações e dos operadores.

MANIFESTAÇÃO DA COMUSA: por meio da Coordenação de Manutenção da COMUSA, Equipe Técnica de Manutenção Eletromecânica e Equipe de Operação da ETA, o local de armazenagem do produto já foi alterado. Já foi providenciada ligação elétrica e efetuado o traslado das bombas dosadoras e do painel elétrico para a área de dosagem de químicos. Todo o sistema (painel elétrico, bombas dosadoras, tanque e bombonas) já foi transferido para local apropriado. As bombonas estão armazenadas em local apropriado (local fechado com cobertura, piso de concreto e bacia de contenção). Adicionalmente, como as bombonas são confeccionadas em material plástico resistente com tampas rosqueáveis adequadas, estanques e quimicamente compatíveis com o produto armazenado, trabalhar-se-á com estoque mínimo de bombonas adequado para reposição do produto no tanque de alimentação durante o turno de trabalho. Esse estoque mínimo estará protegido das intempéries, em local com cobertura, piso de concreto e bacia de contenção. Todas as demais bombonas estão sendo armazenadas em local fechado e com piso impermeável. **PRAZO:** executado em 29 de janeiro de 2021. As Figuras 1 a 3 mostram fotografias da condição atual (sistema instalado em novo local, com proteção superior e bacia de contenção).

P5: Para o TNC n. 051/2020, manifestação do prestador acolhida. Averiguar a NC durante fiscalização de acompanhamento.

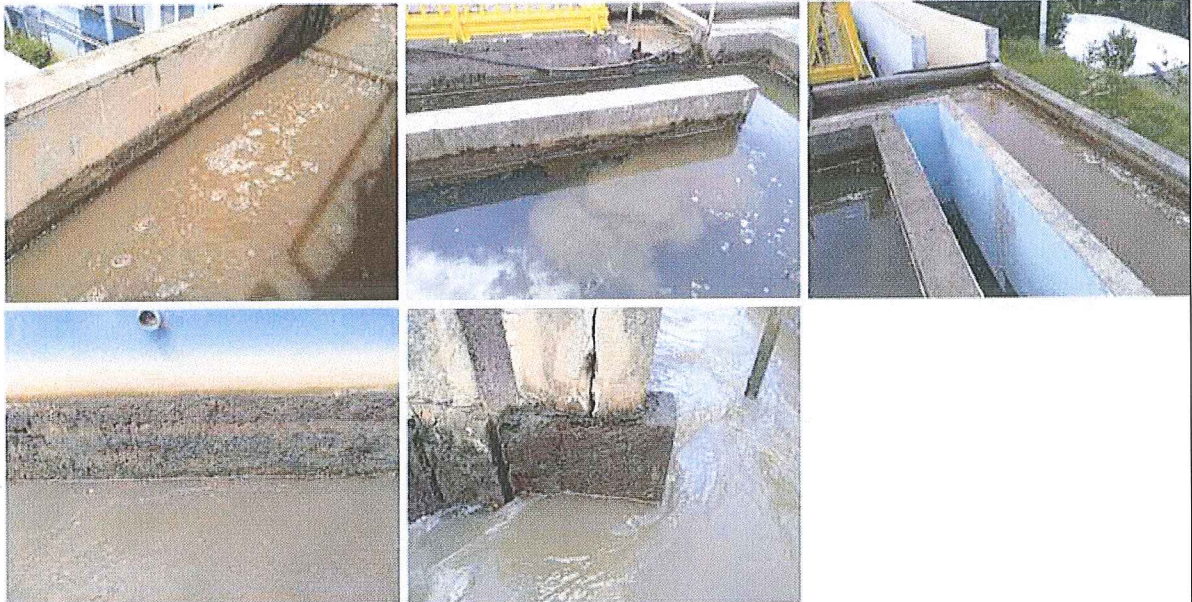
Unidade operacional ETA	Constatação C-6: Material acumulado nas paredes do bloco hidráulico e lodo acumulado no fundo do tanque.
NC-6: Falta de conservação e manutenção preventiva de unidade.

MANIFESTAÇÃO DA COMUSA: a COMUSA efetua a manutenção e limpeza periódica das unidades de tratamento de água da ETA. Periodicamente são efetuadas as limpezas para remoção dos acúmulos de lodo, bem como limpeza nas paredes e interface água/atmosfera. As fotografias acima mostram local de aderência de partículas finas e leves que se agregam nas paredes das unidades de tratamento na interface água/atmosfera. É natural e normal se observar essa agregação de material sólido particulado nas paredes das unidades de tratamento. A ETA recebe a água bruta do Rio dos Sinos e, em suas unidades de tratamento, aplica produtos químicos para promover a coagulação e floculação e, dessa forma, efetuar a remoção das impurezas presentes na água bruta. A presença de material sólido particulado agregado em determinados trechos das unidades de tratamento é indicativo de que as impurezas são retidas no processo de tratamento. A COMUSA informa que irá, na medida do possível, devido à programação das equipes de trabalho, aumentar a frequência de limpeza dos sólidos particulados agregados nas paredes das unidades de tratamento na interface água/atmosfera. **PRAZO:** procedimento contínuo. As Figuras 1 a 5 mostram que as unidades de tratamento do bloco hidráulico foram limpas. Limpeza efetuada em 06 de fevereiro de 2021.

P6: Para o TNC n. 051/2020, manifestação do prestador acolhida. Averiguar a NC durante fiscalização de acompanhamento.
