REGULAÇÃO RELATÓRIO TÉCNICO DE FISCALIZAÇÃO N. 051/2020 – RTF

Fiscalização no Sistema de Abastecimento de Água e de Esgotamento Sanitário de Novo Hamburgo/RS.

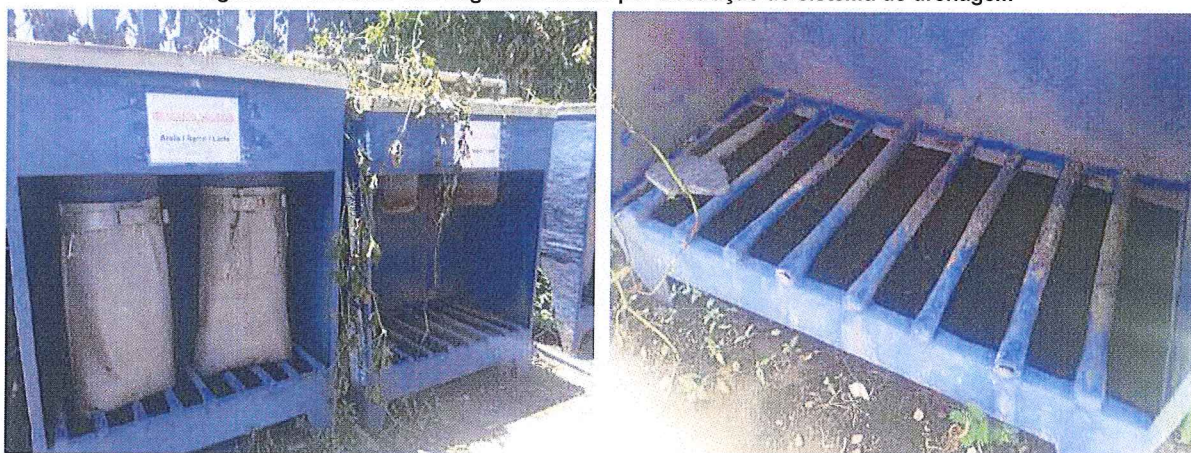
Figura 2: Percolado dos bags acumulado por obstrução do sistema de drenagem

Destaca-se que o sistema de bags utilizado para a desidratação natural do lodo está com o sistema de drenagem obstruído, permanecendo o percolado no local, servindo de ambiente propício para vetores (figura 2).

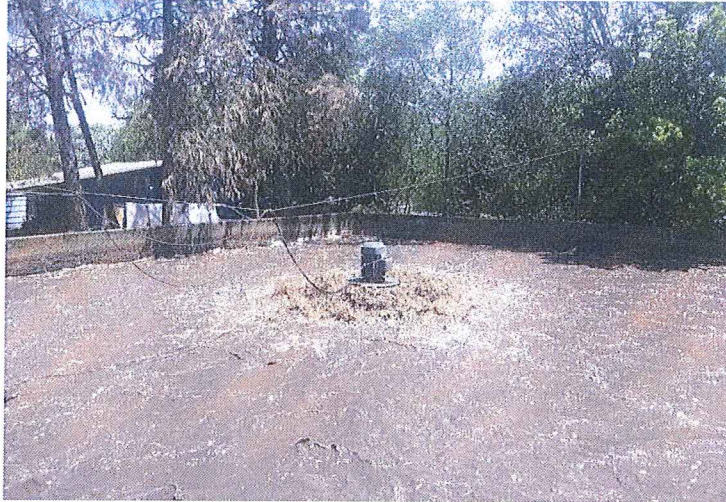
Figura 3: ETE Mundo Novo

A Estação de Tratamento de Esgoto Mundo Novo (figura 3) possui tratamento preliminar através de gradeamento e desarenador, calha parshall para medição de vazão, gradeamento fino e dois reatores aerados – lodos ativados com aeração mecânica superficial. O efluente sanitário tratado é lançado no Arroio Wiesenthal. A vazão de projeto da ETE é de 6 L/s e atualmente opera com uma vazão média de 3,5 L/s. A ETE possui Licença de Operação emitida pela Secretaria Municipal de Meio Ambiente de Novo Hamburgo, com validade em 28 de setembro de 2021.

A ETE possui cercamento com portão cadeado, cortina vegetal e placa da licença operacional exposta. Possui também um pequeno laboratório para análises de controle de operação e monitoramento.

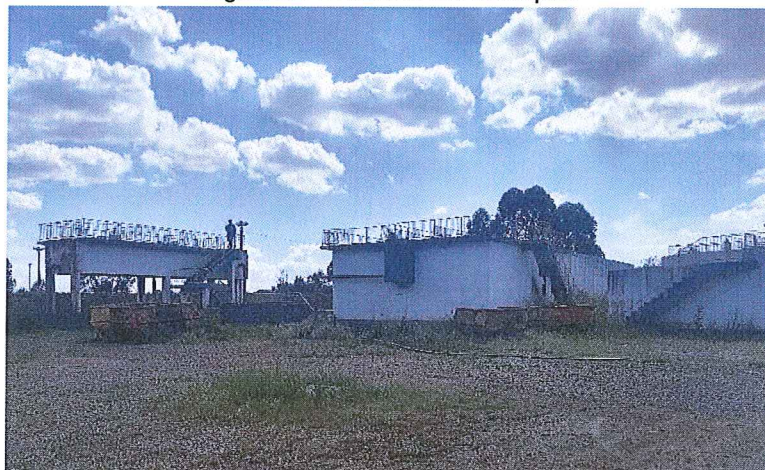
Figura 8: ETE Morada dos Eucaliptos

A Estação de Tratamento de Esgoto Morada dos Eucaliptos (figura 8) possui tratamento preliminar através de gradeamento grosseiro e desarenador, calha Parshall, gradeamento fino, reator denominado *Upflow Anaerobic Sludge Blanket Reactor* (UASB) ou reator anaeróbio de fluxo ascendente (RAFA), filtro biológico aerado (aeração natural), reator de lodos ativados com aeração mecânica superficial, reator anóxico e três leitos de secagem para confinamento e desidratação natural de lodo. O efluente sanitário tratado é lançado em vala de drenagem. A ETE possui Licença de Operação prorrogada, emitida pela Secretaria Municipal de Meio Ambiente de Novo Hamburgo, aguardando emissão de nova licença operacional.

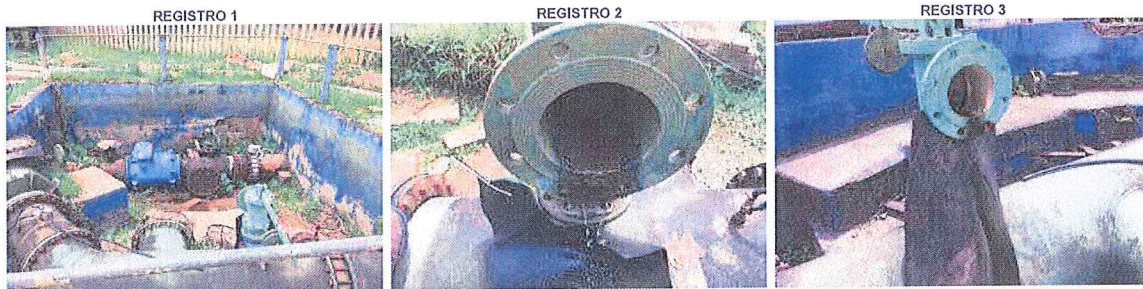
NC	CÓDIGO DA NC	UNIDADE	Captação
1	1.6	CONSTATAÇÃO	Vazamento Aparente
GRUPO	PRAZO	NÃO CONFORMIDADE	Perda de água e/ou não executar redução de perdas.
2	365	OBSERVAÇÃO	-

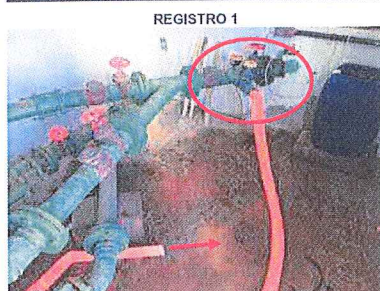
NC	CÓDIGO DA NC	UNIDADE	EBA do Condomínio das Rosas
3	2.4	CONSTATAÇÃO	Vazamento Aparente
GRUPO	PRAZO	NÃO CONFORMIDADE	Perda de água e/ou não executar redução de perdas.
2	365	OBSERVAÇÃO	Válvula da passagem de água, vazando pela mangueira.

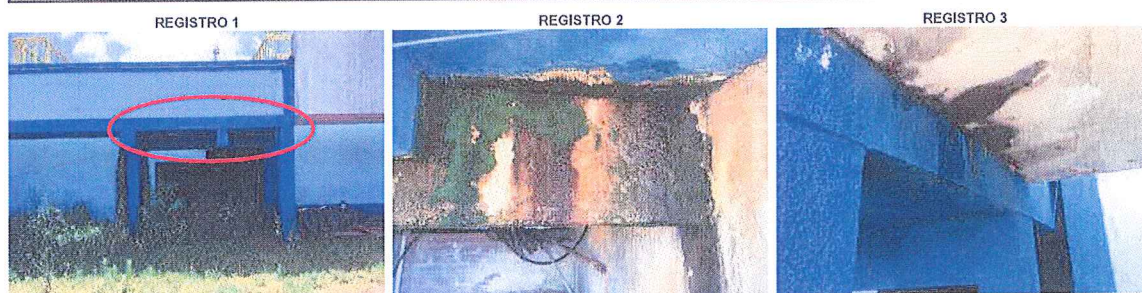
NC	CÓDIGO DA NC	UNIDADE	ETA
4	3.4	CONSTATAÇÃO	Vazamento Aparente
GRUPO	PRAZO	NÃO CONFORMIDADE	Perda de água e/ou não executar redução de perdas.
2	365	OBSERVAÇÃO	NC transferida do RTFA n. 152/2019 (NC3)

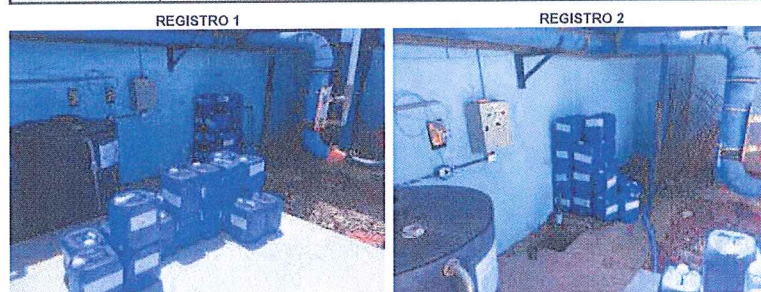
NC	CÓDIGO DA NC	UNIDADE	ETA
5	3.8	CONSTATAÇÃO	Produto ortopolifosfato armazenado em local inapropriado
GRUPO	PRAZO	NÃO CONFORMIDADE	Não proporcionar a segurança das edificações e dos operadores
2	90	OBSERVAÇÃO	-

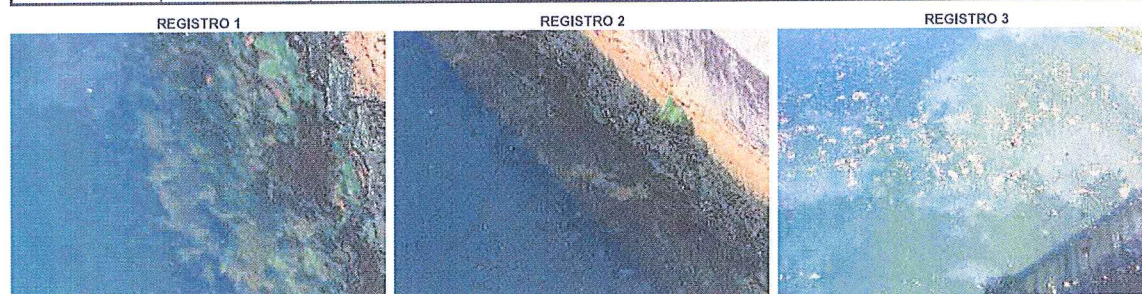
NC	CÓDIGO DA NC	UNIDADE	ETA
6	3.20	CONSTATAÇÃO	Material acumulado nas paredes do bloco hidráulico e lodo acumulado no fundo do tanque
GRUPO	PRAZO	NÃO CONFORMIDADE	Falta de conservação e manutenção preventiva de unidade.
2	365	OBSERVAÇÃO	-

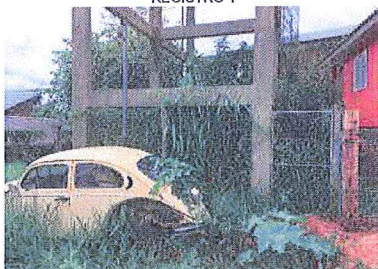
REGISTRO 1

NC	CÓDIGO DA NC	UNIDADE	R30
7	6.1	CONSTATAÇÃO	Não encontrado placa de identificação do reservatório
GRUPO	PRAZO	NÃO CONFORMIDADE	Ausência de placa de identificação da área.
2	365	OBSERVAÇÃO	-

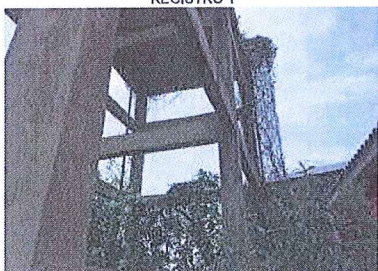
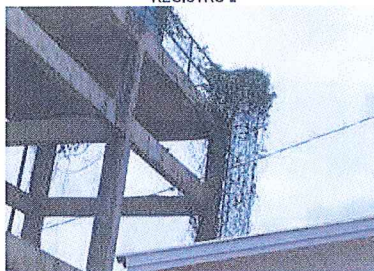
NC	CÓDIGO DA NC	UNIDADE	R30
8	6.7	CONSTATAÇÃO	Não foi realizado limpeza periódica.
GRUPO	PRAZO	NÃO CONFORMIDADE	Falta de conservação e manutenção preventiva de unidade.
2	365	OBSERVAÇÃO	-

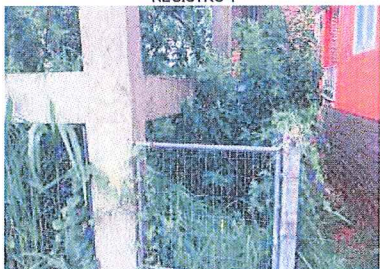
REGISTRO 1

NC	CÓDIGO DA NC	UNIDADE	R30
11	6.12	CONSTATAÇÃO	Vegetação da área do reservatório impede acesso.
GRUPO	PRAZO	NÃO CONFORMIDADE	Falta de conservação e manutenção preventiva de unidade.
2	365	OBSERVAÇÃO	-

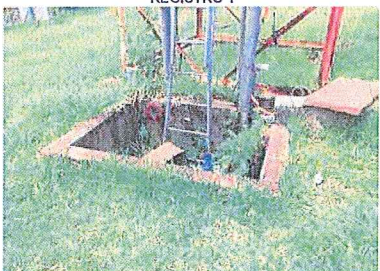
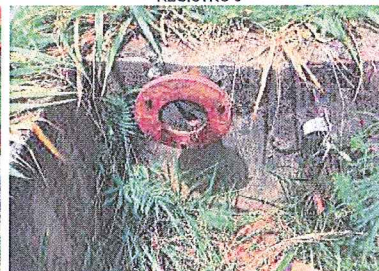
NC	CÓDIGO DA NC	UNIDADE	R23
12	6.5	CONSTATAÇÃO	Tubulação do extravasor sem tela
GRUPO	PRAZO	NÃO CONFORMIDADE	Ausência de tubulação de ventilação protegidas com tela e com cobertura que impeça a entrada de água de chuva e limite a entrada de poeira.
2	90	OBSERVAÇÃO	-

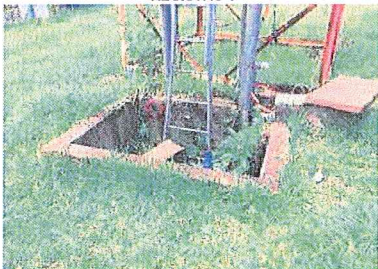
REGISTRO 1

NC	CÓDIGO DA NC	UNIDADE	R23
14	6.11	CONSTATAÇÃO	Ausência de grelha sobre câmaras de registros de manobra.
GRUPO	PRAZO	NÃO CONFORMIDADE	Não proporcionar a segurança das edificações e dos operadores.
2	365	OBSERVAÇÃO	-

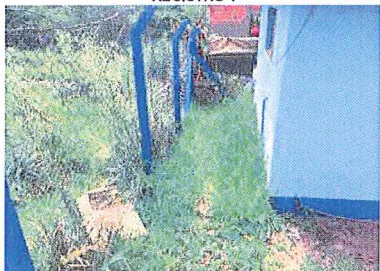
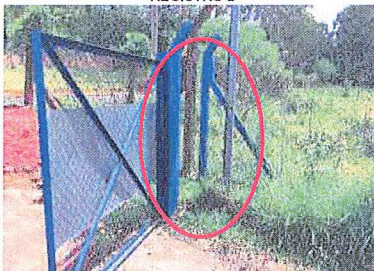
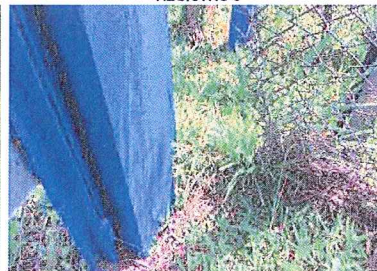
NC	CÓDIGO DA NC	UNIDADE	R22
15	6.2	CONSTATAÇÃO	Cercamento danificado.
GRUPO	PRAZO	NÃO CONFORMIDADE	Não isolar a área dando condição ao acesso de pessoas não-autorizadas e sem garantir bom estado de limpeza do local.
2	365	OBSERVAÇÃO	-

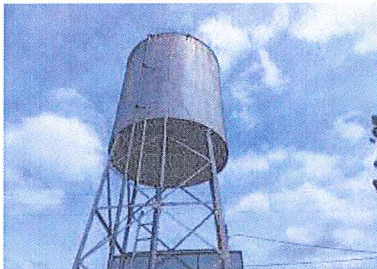
REGISTRO 1

NC	CÓDIGO DA NC	UNIDADE	R22
16	6.8	CONSTATAÇÃO	Ausência de para-raio e sinalizador noturno em condições adequadas.
GRUPO	PRAZO	NÃO CONFORMIDADE	Não existe no topo do reservatório pára-raios e/ou luz de sinalização de obstáculo elevado.
2	365	OBSERVAÇÃO	-

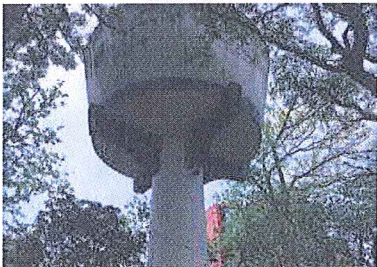
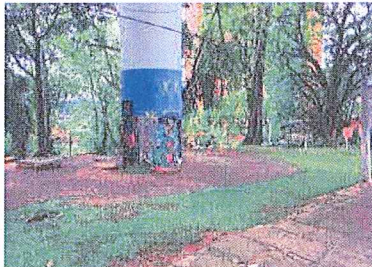
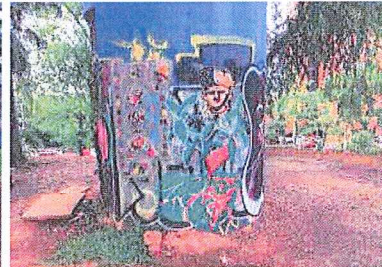
NC	CÓDIGO DA NC	UNIDADE	R8
17	6.1	CONSTATAÇÃO	Não encontrado placa de identificação do reservatório
GRUPO	PRAZO	NÃO CONFORMIDADE	Ausência de placa de identificação da área.
2	365	OBSERVAÇÃO	-

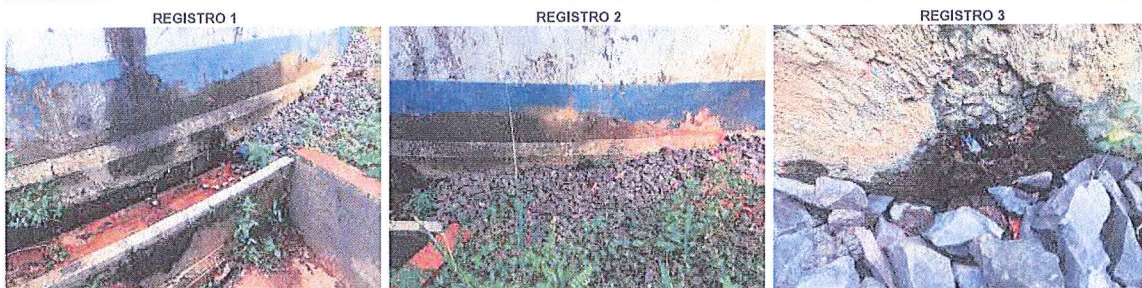
NC	CÓDIGO DA NC	UNIDADE	R5
19	6.3	CONSTATAÇÃO	Vazamento Aparente
GRUPO	PRAZO	NÃO CONFORMIDADE	Perda de água e/ou não executar redução de perdas.
2	365	OBSERVAÇÃO	-

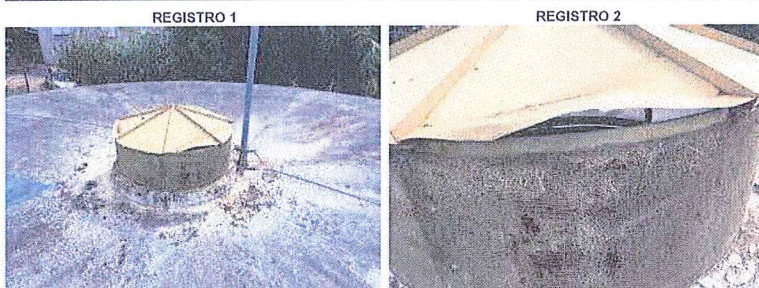
NC	CÓDIGO DA NC	UNIDADE	R5
20	6.4	CONSTATAÇÃO	Tampa da abertura está danificada
GRUPO	PRAZO	NÃO CONFORMIDADE	Ausência de abertura de inspeção fechada com tampa inteiriça dotada de dispositivo e travamento.
2	365	OBSERVAÇÃO	-

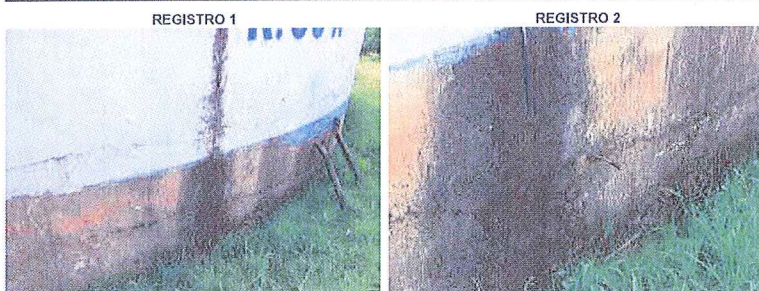
NC	CÓDIGO DA NC	UNIDADE	R5
21	6.8	CONSTATAÇÃO	Cabo do para-raio danificado
GRUPO	PRAZO	NÃO CONFORMIDADE	Falta de conservação e manutenção preventiva de unidade.
2	365	OBSERVAÇÃO	-

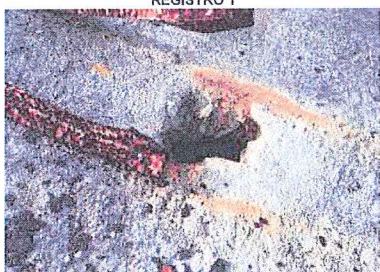
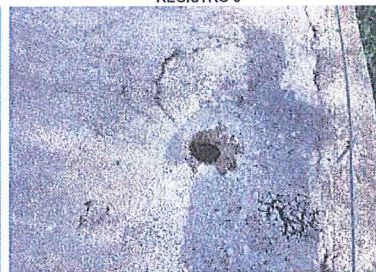
REGISTRO 1

NC	CÓDIGO DA NC	UNIDADE	R6
23	6.10	CONSTATAÇÃO	Orifícios no concreto na parte superior do reservatório.
GRUPO	PRAZO	NÃO CONFORMIDADE	Falta de conservação e manutenção preventiva de unidade.
2	365	OBSERVAÇÃO	-

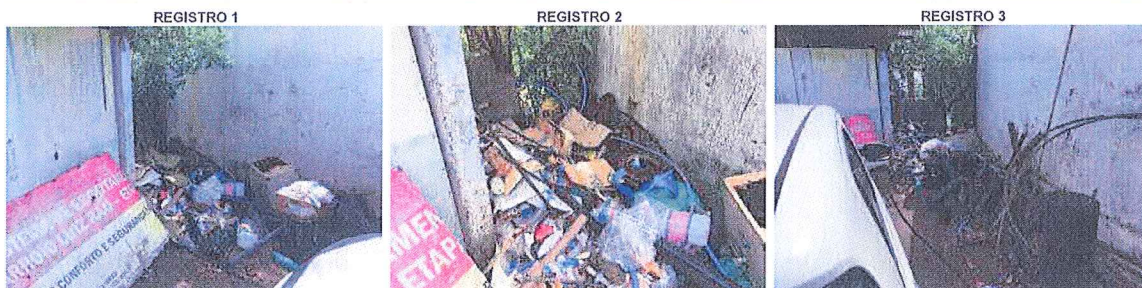
NC	CÓDIGO DA NC	UNIDADE	R6
25	6.12	CONSTATAÇÃO	Acúmulo de resíduos em local inapropriado e/ou armazenamento inadequado.
GRUPO	PRAZO	NÃO CONFORMIDADE	Falta de conservação e manutenção preventiva de unidade.
2	365	OBSERVAÇÃO	-

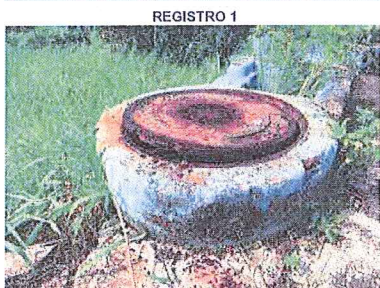
NC	CÓDIGO DA NC	UNIDADE	R7
26	6.4	CONSTATAÇÃO	Tampa de abertura está danificada e aberta
GRUPO	PRAZO	NÃO CONFORMIDADE	Falta de conservação e manutenção preventiva de unidade.
2	365	OBSERVAÇÃO	-

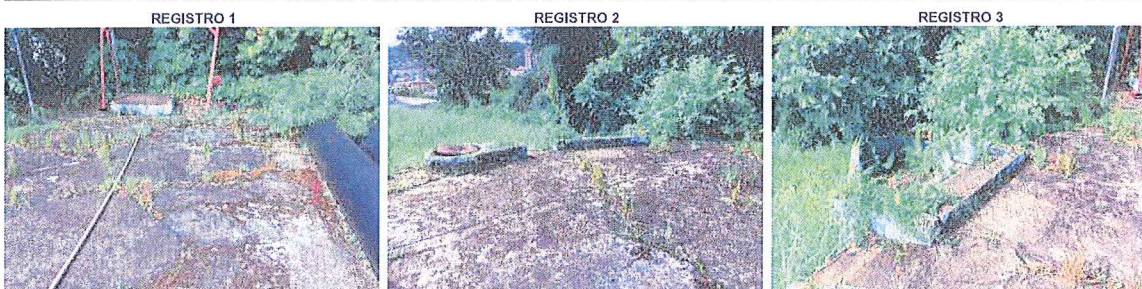
NC	CÓDIGO DA NC	UNIDADE	R7
27	6.12	CONSTATAÇÃO	Estrutura do reservatório apresenta vegetação.
GRUPO	PRAZO	NÃO CONFORMIDADE	Falta de conservação e manutenção preventiva de unidade.
2	365	OBSERVAÇÃO	-

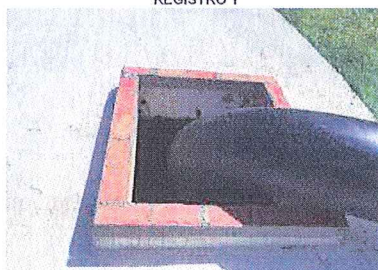
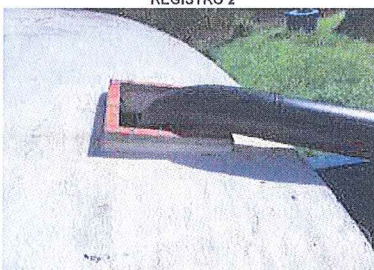
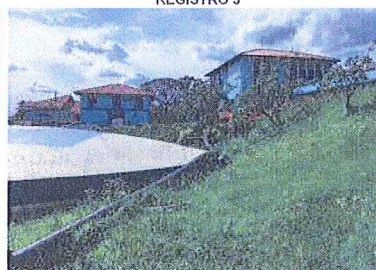
NC	CÓDIGO DA NC	UNIDADE	R3
28	6.4	CONSTATAÇÃO	Abertura de inspeção está aberta devido abastecimento provisório (sem proteção à intempéries)
GRUPO	PRAZO	NÃO CONFORMIDADE	Falta de conservação e manutenção preventiva de unidade.
2	365	OBSERVAÇÃO	-

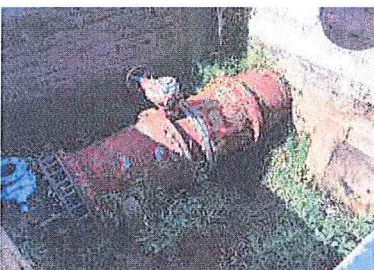
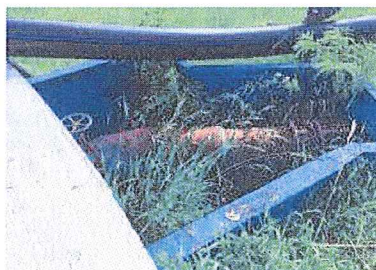
NC	CÓDIGO DA NC	UNIDADE	R3
29	6.11	CONSTATAÇÃO	Ausência de grelha sobre câmaras de registros de manobra.
GRUPO	PRAZO	NÃO CONFORMIDADE	Não proporcionar a segurança das edificações e dos operadores.
2	365	OBSERVAÇÃO	-

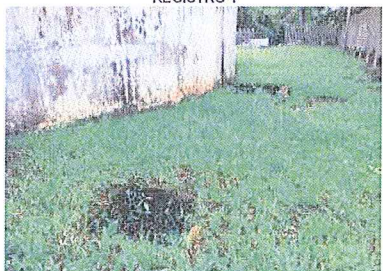
REGISTRO 1

NC	CÓDIGO DA NC	UNIDADE	R4
31	6.3	CONSTATAÇÃO	Vazamento Aparente
GRUPO	PRAZO	NÃO CONFORMIDADE	Perda de água e/ou não executar redução de perdas.
2	365	OBSERVAÇÃO	-

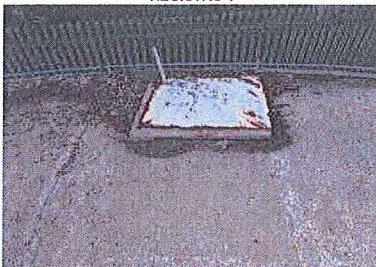
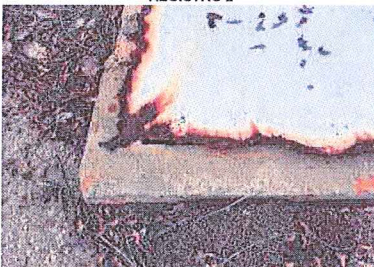
NC	CÓDIGO DA NC	UNIDADE	R3
32	6.4	CONSTATAÇÃO	Tampa da abertura de inspeção está danificada
GRUPO	PRAZO	NÃO CONFORMIDADE	Falta de conservação e manutenção preventiva de unidade.
2	365	OBSERVAÇÃO	-

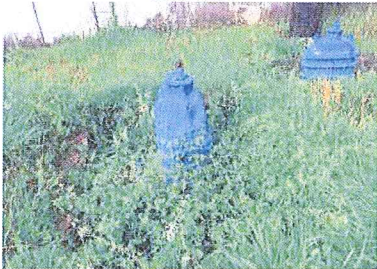
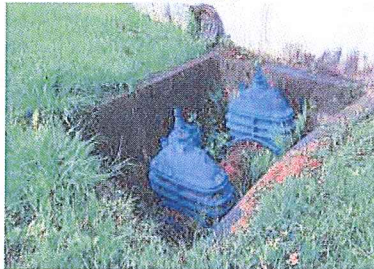
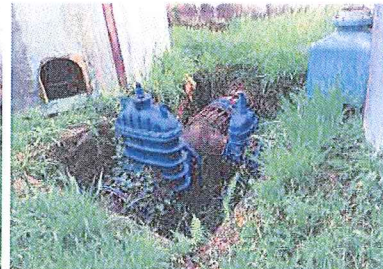
NC	CÓDIGO DA NC	UNIDADE	R4
34	6.11	CONSTATAÇÃO	Ausência de grelha sobre câmaras de registros de manobra.
GRUPO	PRAZO	NÃO CONFORMIDADE	Não proporcionar a segurança das edificações e dos operadores.
2	365	OBSERVAÇÃO	-

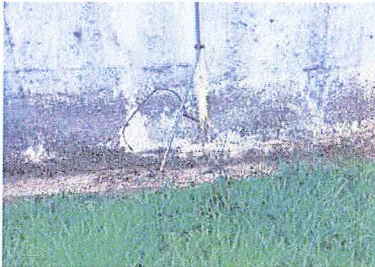
REGISTRO 1

NC	CÓDIGO DA NC	UNIDADE	R24
35	6.8	CONSTATAÇÃO	Cabo do para-raio danificado
GRUPO	PRAZO	NÃO CONFORMIDADE	Falta de conservação e manutenção preventiva de unidade.
2	365	OBSERVAÇÃO	-

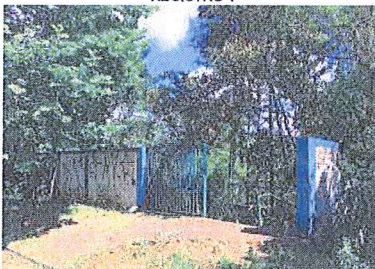
REGISTRO 1

NC	CÓDIGO DA NC	UNIDADE	R27
36	6.1	CONSTATAÇÃO	Não encontrado placa de identificação do reservatório
GRUPO	PRAZO	NÃO CONFORMIDADE	Ausência de placa de identificação da área.
2	365	OBSERVAÇÃO	-

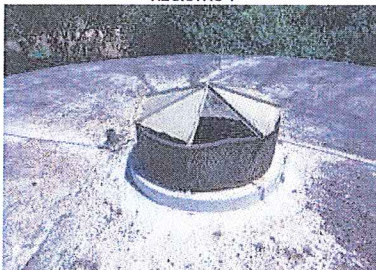
REGISTRO 1

NC	CÓDIGO DA NC	UNIDADE	R12
41	6.4	CONSTATAÇÃO	Tampa da abertura de inspeção está danificada
GRUPO	PRAZO	NÃO CONFORMIDADE	Falta de conservação e manutenção preventiva de unidade.
2	365	OBSERVAÇÃO	-

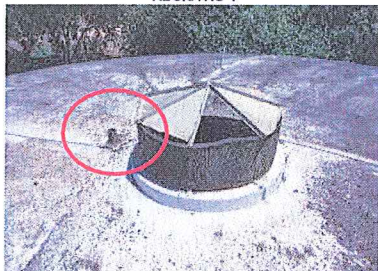
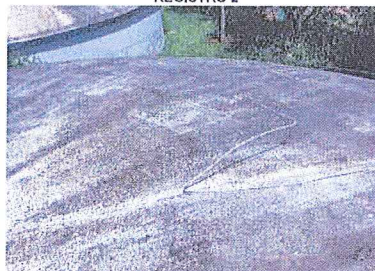
NC	CÓDIGO DA NC	UNIDADE	R12
42	6.8	CONSTATAÇÃO	Para-raio e cabo danificados
GRUPO	PRAZO	NÃO CONFORMIDADE	Falta de conservação e manutenção preventiva de unidade.
2	365	OBSERVAÇÃO	-

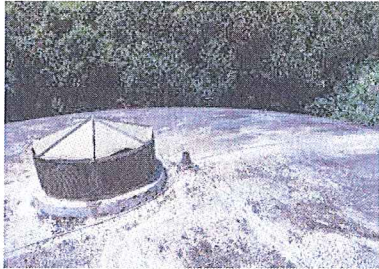
REGISTRO 1

NC	CÓDIGO DA NC	UNIDADE	R13
43	6.2	CONSTATAÇÃO	Para-raio e cabo danificados
GRUPO	PRAZO	NÃO CONFORMIDADE	Falta de conservação e manutenção preventiva de unidade.
2	365	OBSERVAÇÃO	-

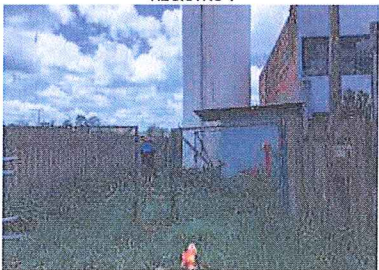
REGISTRO 1

NC	CÓDIGO DA NC	UNIDADE	R28
47	6.1	CONSTATAÇÃO	Não encontrado placa de identificação do reservatório
GRUPO	PRAZO	NÃO CONFORMIDADE	Ausência de placa de identificação da área.
2	365	OBSERVAÇÃO	-

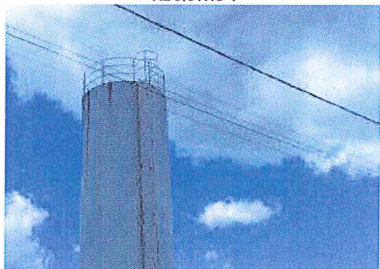
REGISTRO 1

NC	CÓDIGO DA NC	UNIDADE	R28
48	6.8	CONSTATAÇÃO	Ausência da para-raio
GRUPO	PRAZO	NÃO CONFORMIDADE	Falta de conservação e manutenção preventiva de unidade.
2	365	OBSERVAÇÃO	-

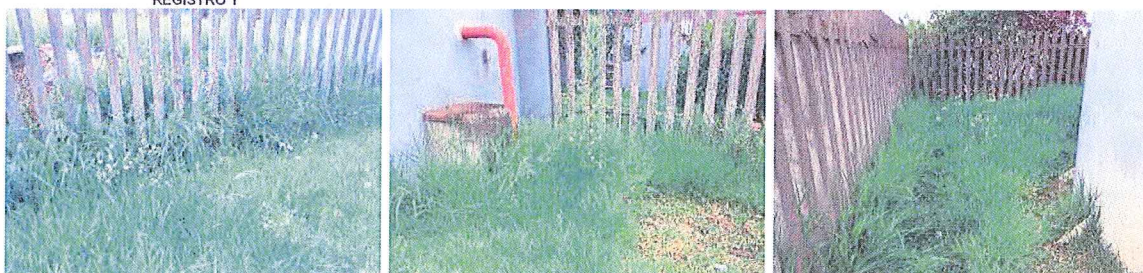
REGISTRO 1

NC	CÓDIGO DA NC	UNIDADE	R28
49	6.12	CONSTATAÇÃO	Área com necessidade de roçada
GRUPO	PRAZO	NÃO CONFORMIDADE	Falta de conservação e manutenção preventiva de unidade.
2	180	OBSERVAÇÃO	-

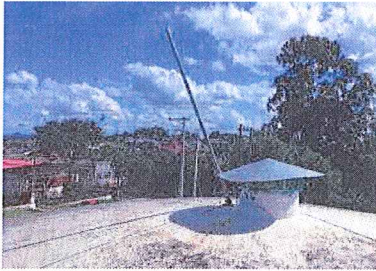
REGISTRO 1

NC	CÓDIGO DA NC	UNIDADE	R9
52	6.8	CONSTATAÇÃO	Para-raio danificado
GRUPO	PRAZO	NÃO CONFORMIDADE	Falta de conservação e manutenção preventiva de unidade.
2	180	OBSERVAÇÃO	-

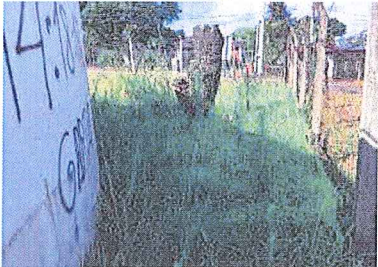
REGISTRO 1

NC	CÓDIGO DA NC	UNIDADE	R9
53	6.12	CONSTATAÇÃO	Área com necessidade de roçada
GRUPO	PRAZO	NÃO CONFORMIDADE	Falta de conservação e manutenção preventiva de unidade.
2	180	OBSERVAÇÃO	-

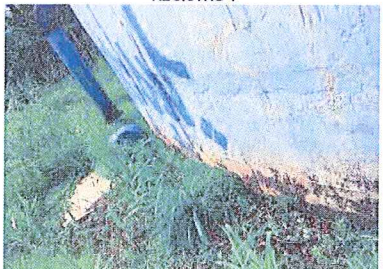
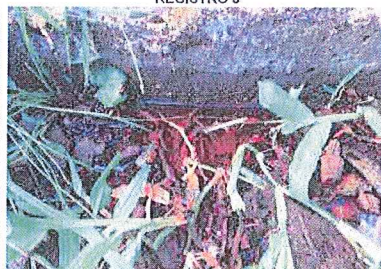
REGISTRO 1

NC	CÓDIGO DA NC	UNIDADE	R10
54	6.3	CONSTATAÇÃO	Vazamento Aparente
GRUPO	PRAZO	NÃO CONFORMIDADE	Perda de água e/ou não executar redução de perdas.
2	365	OBSERVAÇÃO	-

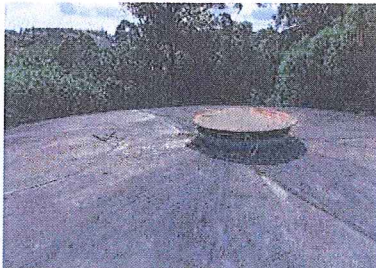
REGISTRO 1

NC	CÓDIGO DA NC	UNIDADE	R10
55	6.8	CONSTATAÇÃO	Para-raio danificado
GRUPO	PRAZO	NÃO CONFORMIDADE	Falta de conservação e manutenção preventiva de unidade.
2	180	OBSERVAÇÃO	-

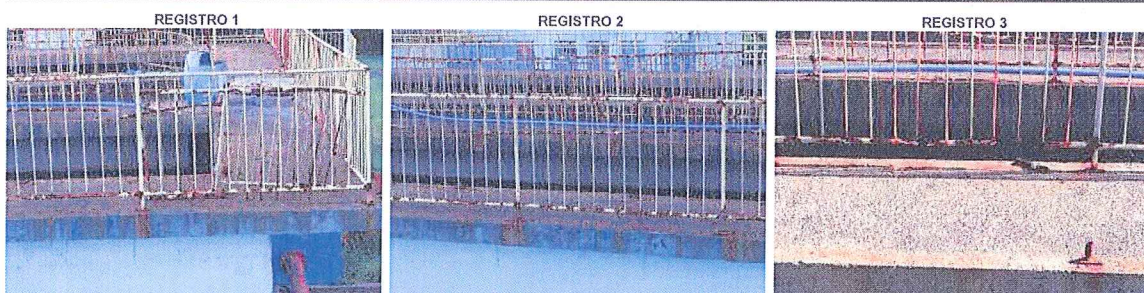
NC	CÓDIGO DA NC	UNIDADE	ETE Moradas dos Eucaliptos.
58	5.17	CONSTATAÇÃO	Equipamentos apresentando sinais de deterioração.
GRUPO	PRAZO	NÃO CONFORMIDADE	Falta de conservação e manutenção preventiva de unidade.
2	180	OBSERVAÇÃO	REINCIDENTE - NC migrada do 151_2019-RTFA (NC 1)

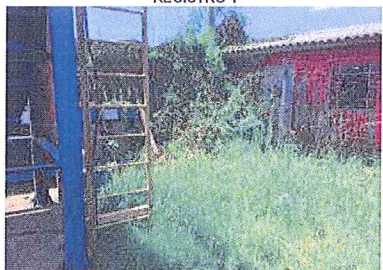
REGISTRO 1

NC	CÓDIGO DA NC	UNIDADE	ETE Nova Nações Unidas.
61	5.19	CONSTATAÇÃO	Necessidade de limpeza do terreno.
GRUPO	PRAZO	NÃO CONFORMIDADE	Falta de conservação e manutenção preventiva de unidade.
2	180	OBSERVAÇÃO	REINCIDENTE - NC migrada do 158_2019-RTFA (NC 2)

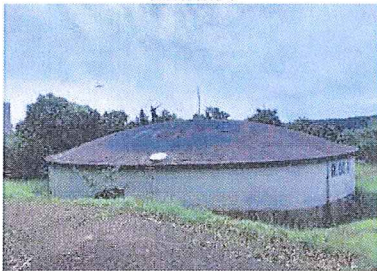
REGISTRO 1

NC	CÓDIGO DA NC	UNIDADE	Reservatório R5
64	6.7	CONSTATAÇÃO	Não apresentado laudo de limpeza do reservatório.
GRUPO	PRAZO	NÃO CONFORMIDADE	Falta de conservação e manutenção preventiva de unidade.
2	365	OBSERVAÇÃO	-

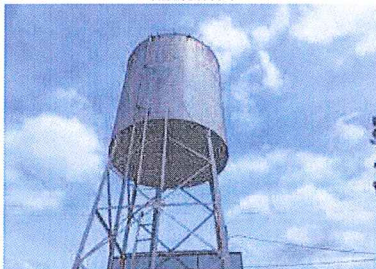
REGISTRO 1

NC	CÓDIGO DA NC	UNIDADE	Reservatório R22
65	6.7	CONSTATAÇÃO	Não apresentado laudo de limpeza do reservatório.
GRUPO	PRAZO	NÃO CONFORMIDADE	Falta de conservação e manutenção preventiva de unidade.
2	365	OBSERVAÇÃO	-

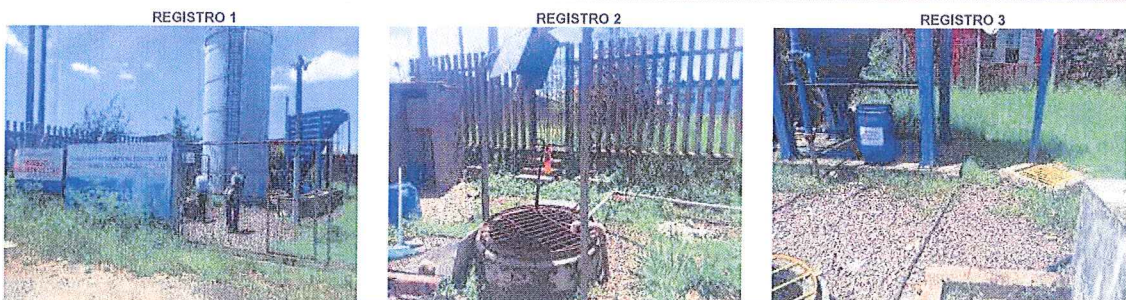
NC	CÓDIGO DA NC	UNIDADE	ETE Nova Nações Unidas
67	5.7	CONSTATAÇÃO	Área em torno da ETE não apresenta cortina vegetal de cercamento.
GRUPO	PRAZO	NÃO CONFORMIDADE	Falta de conservação e manutenção preventiva de unidade.
2	180	OBSERVAÇÃO	-

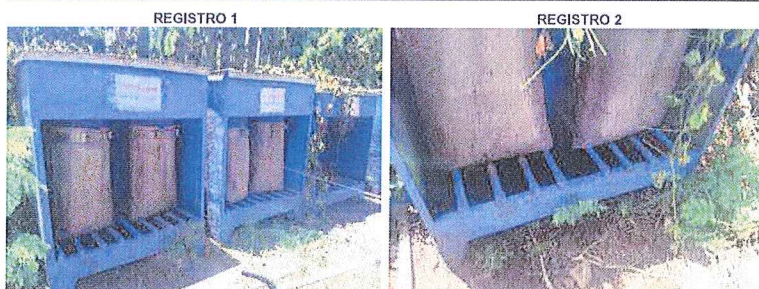
NC	CÓDIGO DA NC	UNIDADE	ETE Nova Nações Unidas
69	5.18	CONSTATAÇÃO	Obstrução drenagem bags de lodo.
GRUPO	PRAZO	NÃO CONFORMIDADE	Falta de conservação e manutenção preventiva de unidade.
2	180	OBSERVAÇÃO	-

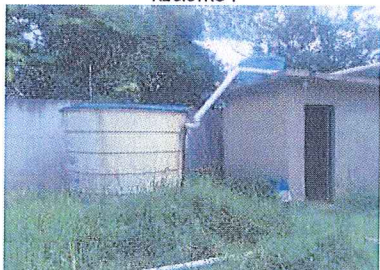
REGISTRO 1

NC	CÓDIGO DA NC	UNIDADE	ETE Chacará Hamburguesa
70	5.19	CONSTATAÇÃO	Área com necessidade de roçada.
GRUPO	PRAZO	NÃO CONFORMIDADE	Falta de conservação e manutenção preventiva de unidade.
2	180	OBSERVAÇÃO	-

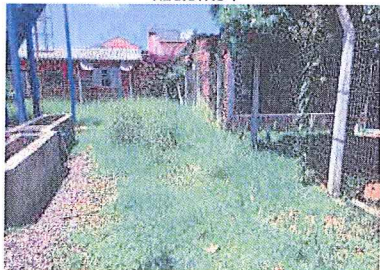
REGISTRO 1

NC	CÓDIGO DA NC	UNIDADE	ETE Nova Nações Unidas
71	5.19	CONSTATAÇÃO	Área com necessidade de roçada.
GRUPO	PRAZO	NÃO CONFORMIDADE	Falta de conservação e manutenção preventiva de unidade.
2	180	OBSERVAÇÃO	-

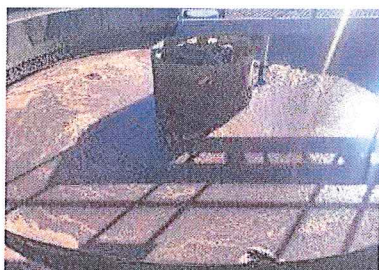
NC	CÓDIGO DA NC	UNIDADE	ETE Parque Residencial de Novo Hamburgo
72	5.18	CONSTATAÇÃO	Tratamento insatisfatório.
GRUPO	PRAZO	NÃO CONFORMIDADE	Processo apresenta ineficiências.
2	180	OBSERVAÇÃO	-

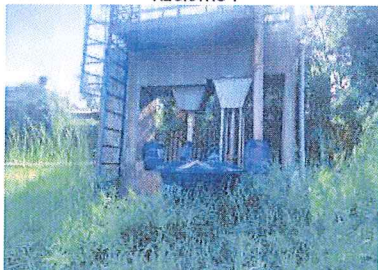
REGISTRO 1

NC	CÓDIGO DA NC	UNIDADE	ETE Parque Residencial de Novo Hamburgo
73	5.19	CONSTATAÇÃO	Área com necessidade de roçada.
GRUPO	PRAZO	NÃO CONFORMIDADE	Falta de conservação e manutenção preventiva de unidade.
2	180	OBSERVAÇÃO	-

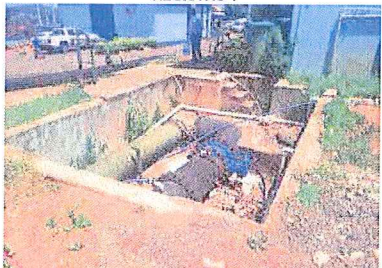
REGISTRO 1

NC	CÓDIGO DA NC	UNIDADE	ETA
74	-	CONSTATAÇÃO	Ausência de grelha sobre câmaras de registros de manobra.
GRUPO	PRAZO	NÃO CONFORMIDADE	Não proporcionar a segurança das edificações e dos operadores
2	365	OBSERVAÇÃO	NC transferida do RTFA n. 152/2019 (NC7)
