REGULAÇÃO RELATÓRIO DE FISCALIZAÇÃO N. 119/2019 - FT

Fiscalização de Engenharia aos Departamentos
Comercial e Operacional de Portão/RS.

REGULAÇÃO TERMO DE NÃO CONFORMIDADE (TNC)

ANEXO II TERMO DE RECOMENDAÇÕES (TRC)

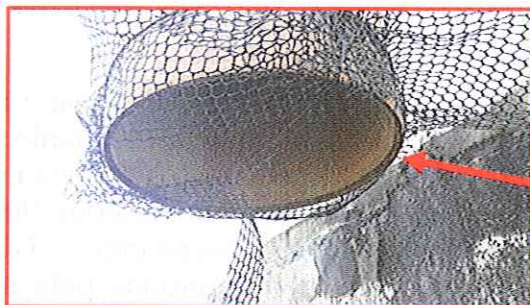
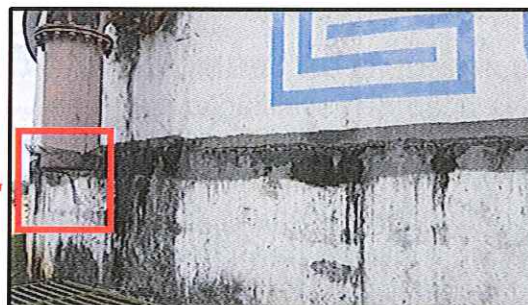
Unidade operacional R3, R4	Constatação C-1: Respiro de reservatórios com tela danificada.
NC-1: Não instalar tela de proteção contra entrada de insetos e pequenos animais.	
Referência Legal NBR 12217:1994

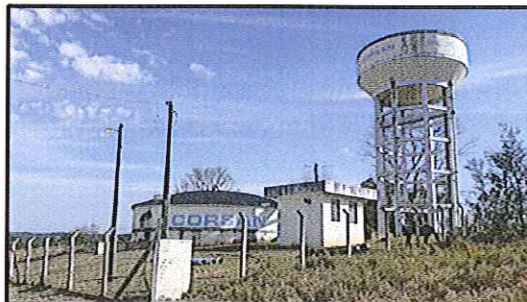
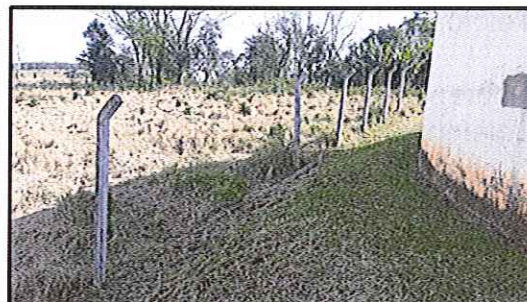
Unidade operacional R3, R4	Constatação C-2: A área não é isolada por portão e cercamento.
NC-2: Deixar de isolar a área contra o acesso de pessoas não autorizadas.	
Referência Legal NBR 12211:1992

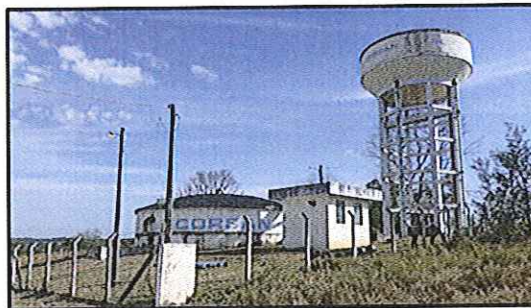
Unidade operacional R3, R4	Constatação C-1: Inexistência de placa.
RC-1: Instalar placa da concessionária, com número de telefone, informando que aquela é uma área destinada ao abastecimento público.	
Referência Legal Lei Federal 11.445/2007

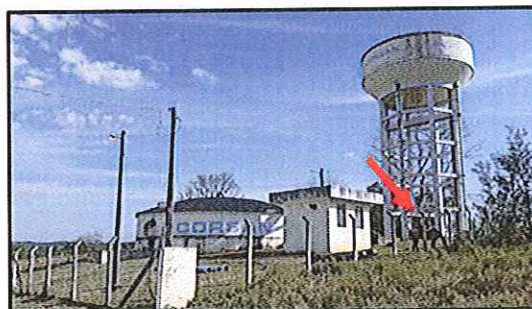
Unidade operacional R3, R4	Constatação C-2: Fezes de animais de grande porte identificadas ao longo do terreno. Presença de animais da Família <i>Equidae</i> .
RC-2: Melhorar as condições sanitárias.	
Referência Legal Resolução CONAMA Nº 357, de 17 de março de 2005.

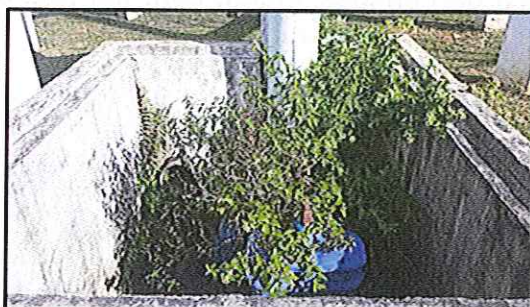
Unidade operacional R3, R4	Constatação C-3: Caixa de manobra com acúmulo de vegetação. Não foi possível visualizar as condições de conservação dos flanges e/ou se ocorrem vazamentos.
RC-3: Realizar a conservação e manutenção preventiva de unidade do sistema público de abastecimento de água.	
Referência Legal NBR 12211:1992

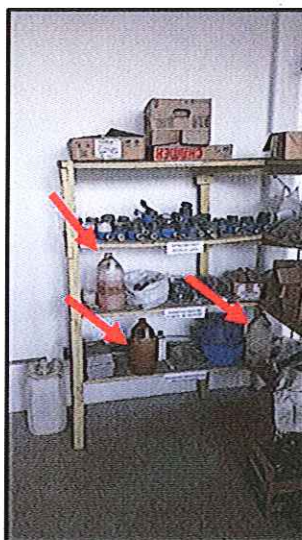
Unidade operacional Operacional	Constatação C-11: Galão sem identificação de conteúdo.
RC-11: Identificar, por meio de rótulo e com código ONU, o conteúdo armazenado.	
Referência Legal NBR 15594-1:2015 Resolução nº 1644/2006, da ANTT.
