## REGULAÇÃO RELATÓRIO DE FISCALIZAÇÃO N. 124/2019 - FT

Fiscalização de Engenharia ao Sistema de  
Tratamento de Esgoto Cohab, do Município de  
Igrejinha/RS.

### TERMO DE NÃO CONFORMIDADE (TNC) ETE Cohab Igrejinha

## **RELATÓRIO OPERACIONAL E ANALÍTICO**

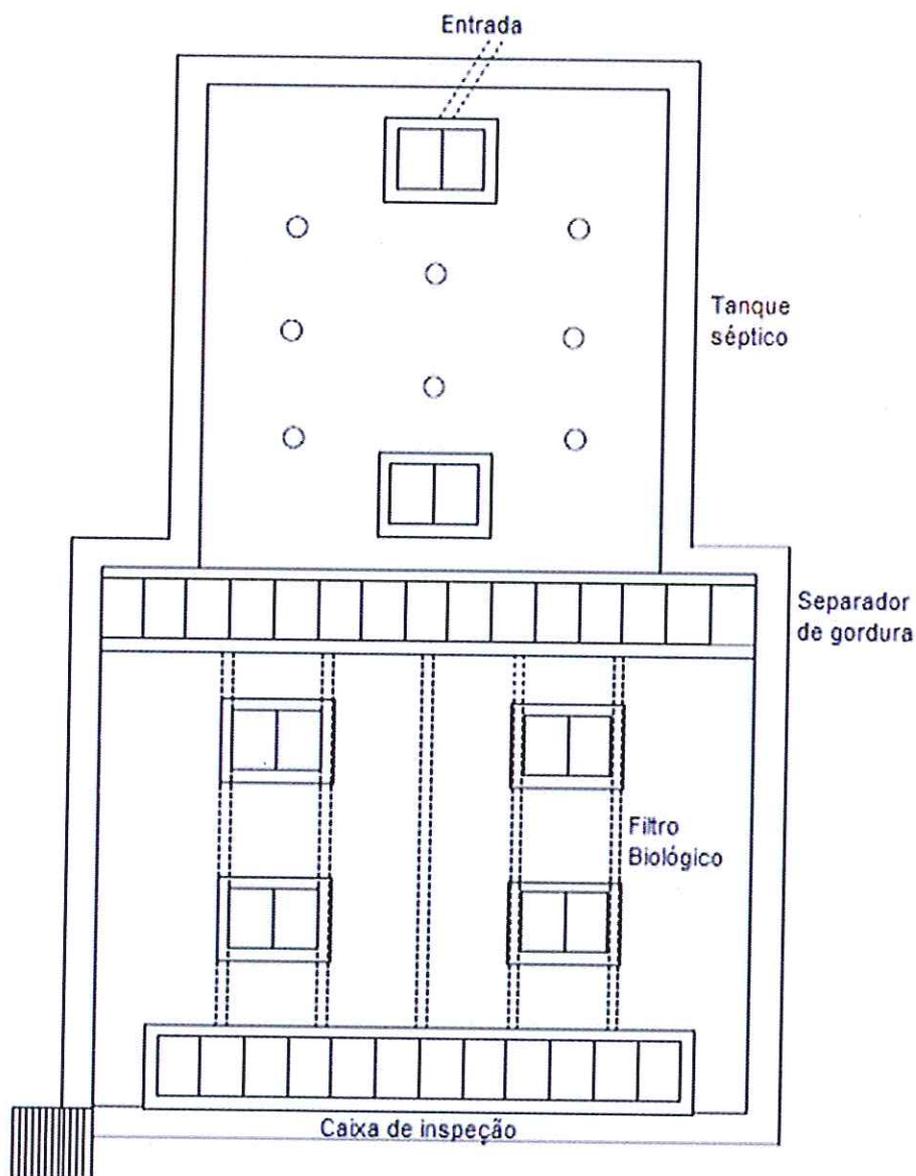
A ETE Cohab tem vazão estimada em 3,27 L/s, sendo projetada para atendimento de 276 economias, e conta com 2.821 metros de rede coletora. A ETE é operada pela CORSAN e o monitoramento é realizado desde de 2007. A operação, coleta e análise dos efluentes da ETE é executada mensalmente por funcionários lotados na Estação de Tratamento de Esgoto de Estância Velha/RS. A ETE é constituída por Tanque Séptico, Separador de Gordura intermediário, seguido de um Filtro Biológico Anaeróbio (fossa-filtro). O diagrama esquemático da ETE Loteamento Cohab é apresentado na Figura 2.

Figura 2: Diagrama esquemático do sistema da ETE Loteamento Cohab e seus respectivos pontos de coleta do afluente e efluente. Fonte: CORSAN.

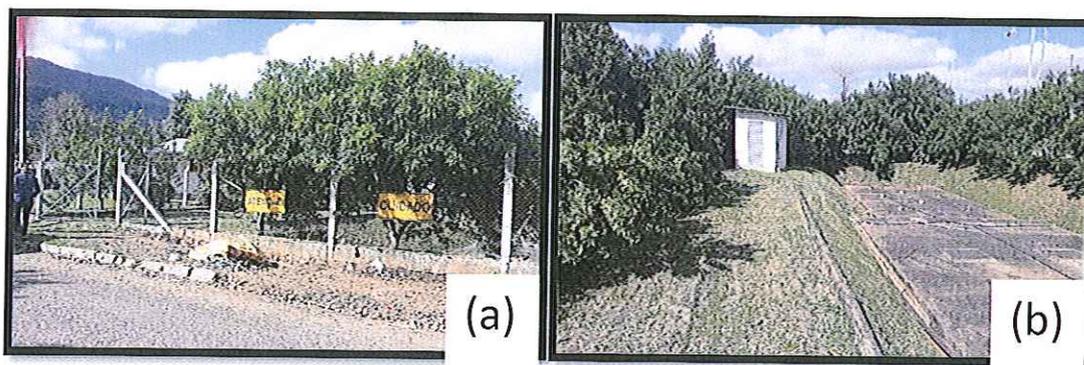
A área da ETE é de fácil acesso, contudo, é mal iluminada e seu cercado contém pontos rompidos. Além disso, identificou-se a ausência de placa padrão exigida na L.O., e o pátio interno e externo apresenta materiais alheios à operação da ETE.

Figura 3: Registro fotográfico da fiscalização à ETE Loteamento Cohab, onde: (a) vista frontal; (b) pátio interno com os conjuntos fossa-filtro e casa de química.

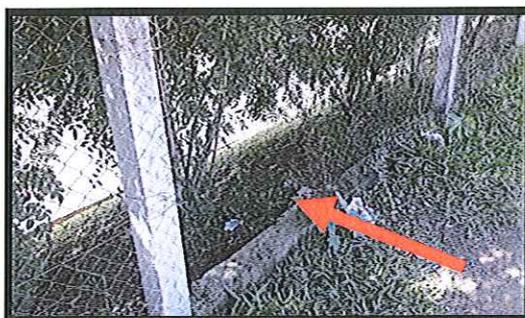
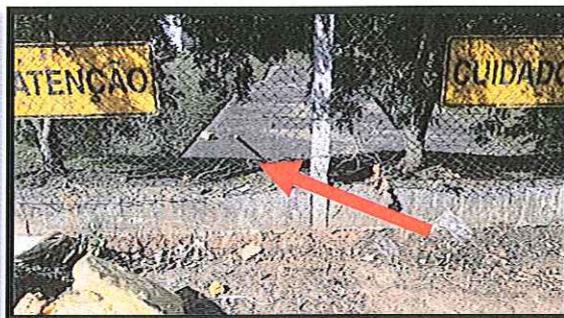
<b>Unidade operacional</b> Pátio da ETE	<b>Constatação</b> C-1: Cercamento precário.
NC-1: Deixar de isolar a área contra o acesso de pessoas não autorizadas.	
<b>Referência Legal</b> NBR 7229:1993

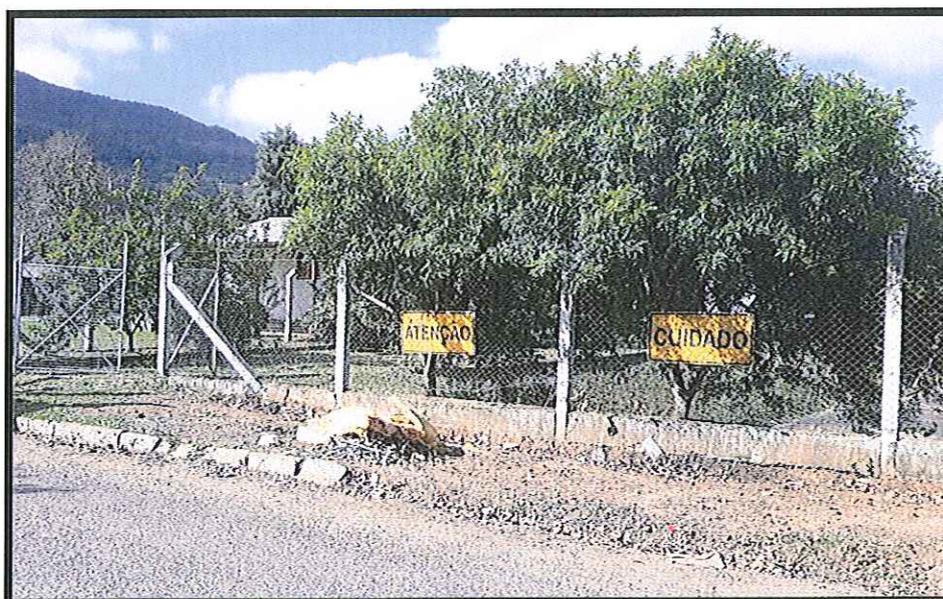
<b>Unidade operacional</b> ETE	<b>Constatação</b> C-2: Ausência de placa padrão da LO (Licença de Operação) na entrada da ETE.
NC-2: Não cumprir exigências do órgão ambiental.	
<b>Referência Legal</b> Lei Federal nº 8987/1995

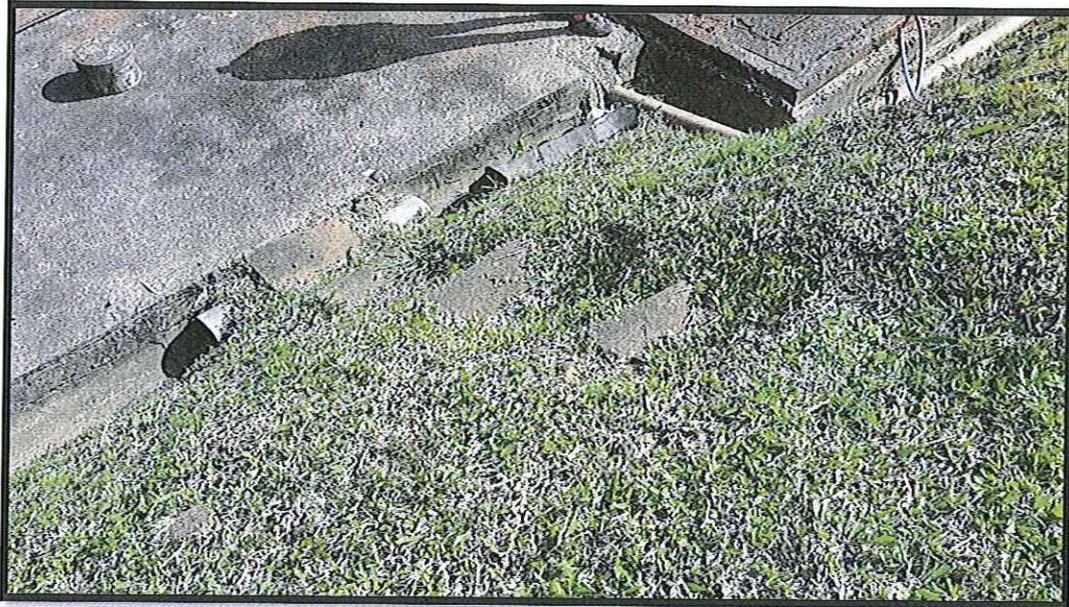
<b>Unidade operacional</b> ETE	<b>Constatação</b> C-3: Escada de acesso ao Filtro.
<b>NC-3:</b> Não proporcionar a segurança das edificações e dos operadores.	
<b>Referência Legal</b> NBR 12216:1992

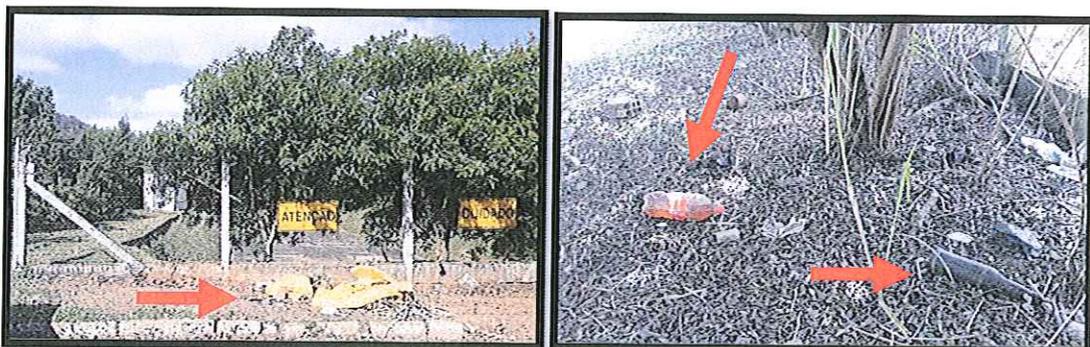
<b>Unidade operacional</b> ETE	<b>Constatação</b> C-4: Disposição e acúmulo de resíduos favorecendo a propagação de vetores.
<b>NC-4:</b> Falta de conservação e manutenção preventiva da unidade do sistema público de esgotamento sanitário.	
<b>Referência Legal</b> Lei Federal nº 11445/2007 NBR 11174:1990

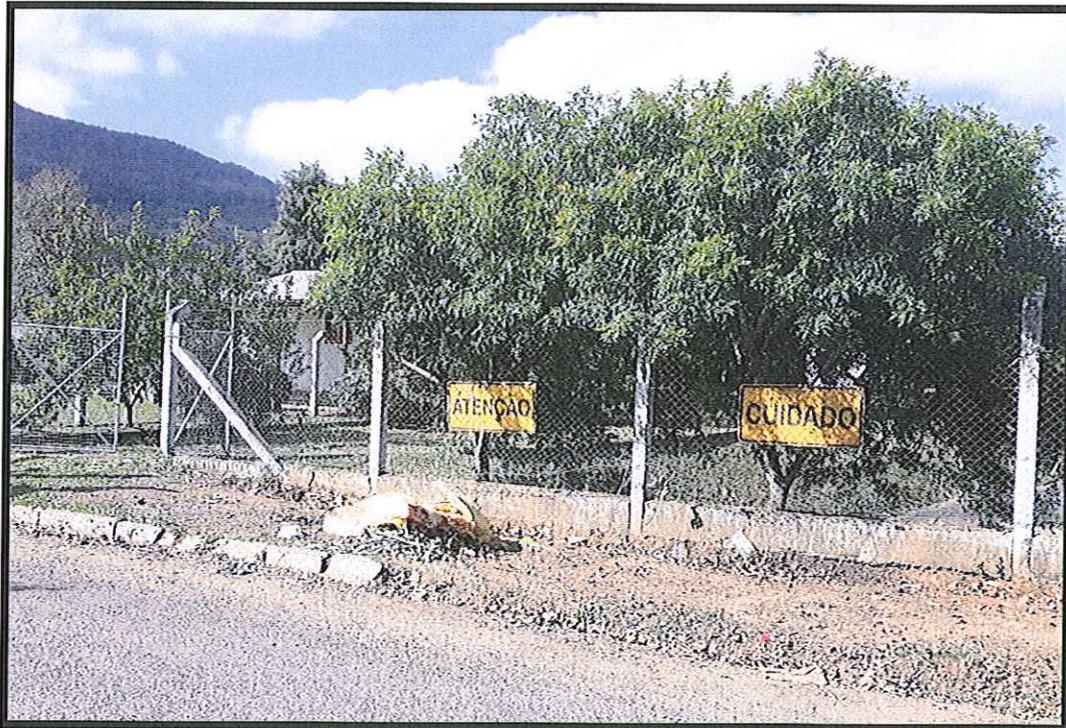
<b>Unidade operacional</b> Calçada da ETE	<b>Constatação</b> <b>C-2:</b> Acúmulo indevido de resíduos e materiais diversos.
<b>RC-2:</b> Promover a conservação e manutenção preventiva de unidade do sistema público de esgotamento sanitário.	
<b>Referência Legal</b> Lei Federal 11445/2007 NBR 11174:1990 NBR 15113:2004

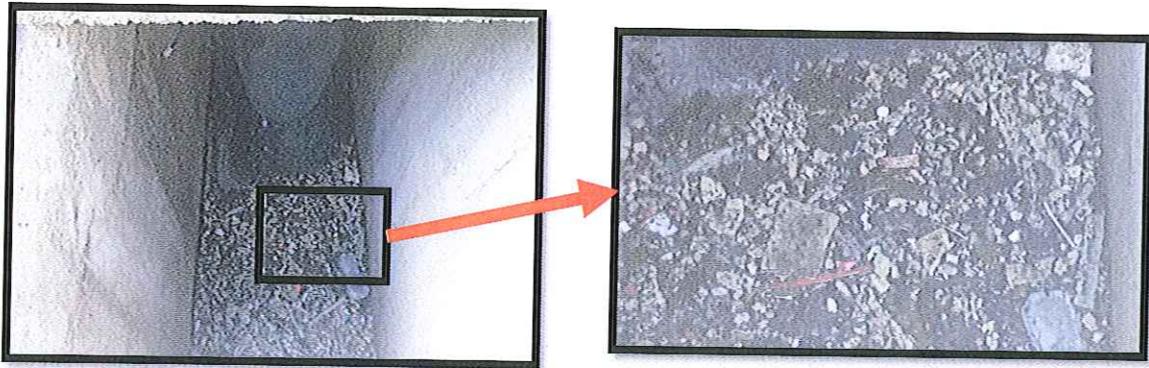
<b>Unidade operacional</b> ETE	<b>Constatação</b> C-3: Objetos inertes dentro da fossa contribuem para a obstrução.
<b>NC-3:</b> Deixar de realizar a conservação e manutenção preventiva de unidade do sistema público de saneamento. Um cesto com gradeamento na caixa de entrada facilitaria a retenção destes matérias sem a necessidade de mobilização do caminhão de limpa fossa.	
<b>Referência Legal</b> NBR 13.969:1997 NBR 7229:1993 Lei Federal 11.445/2007

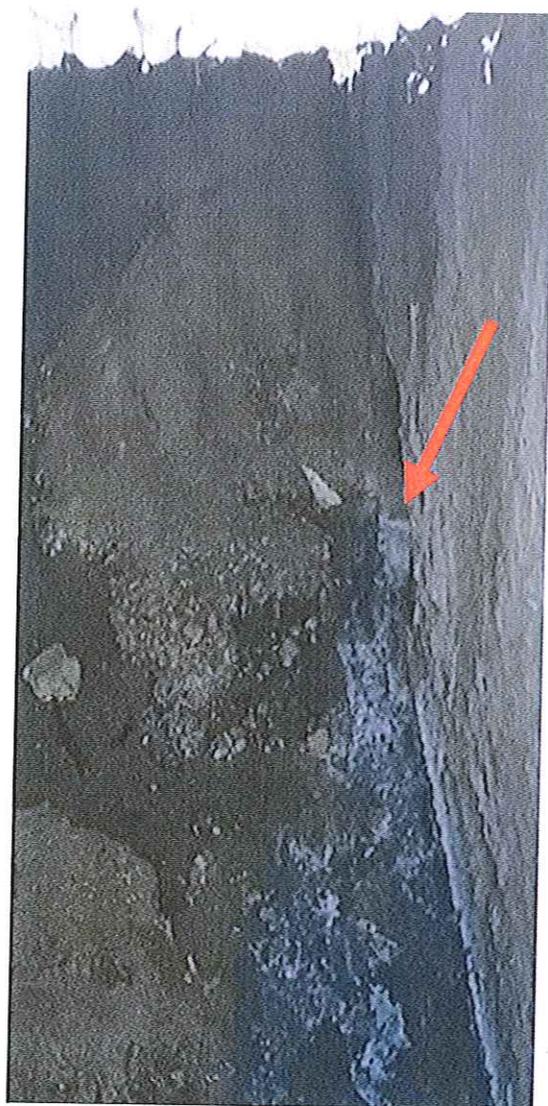
<b>Unidade operacional</b> ETE	<b>Constatação</b> <b>C-4: Lodo acumulado no fundo do filtro.</b>
<b>NC-4: Deixar de realizar a conservação e manutenção preventiva de unidade do sistema público de saneamento.</b> A verificação e limpeza periódica do lodo que se acumula no fundo da caixa de passagem se mostra importante para evitar acúmulo e por consequência obstrução do sistema, gerando trabalho por vezes oneroso para a prestadora.	
<b>Referência Legal</b> NBR 13.969:1997 NBR 7229:1993 Lei Federal 11.445/2007

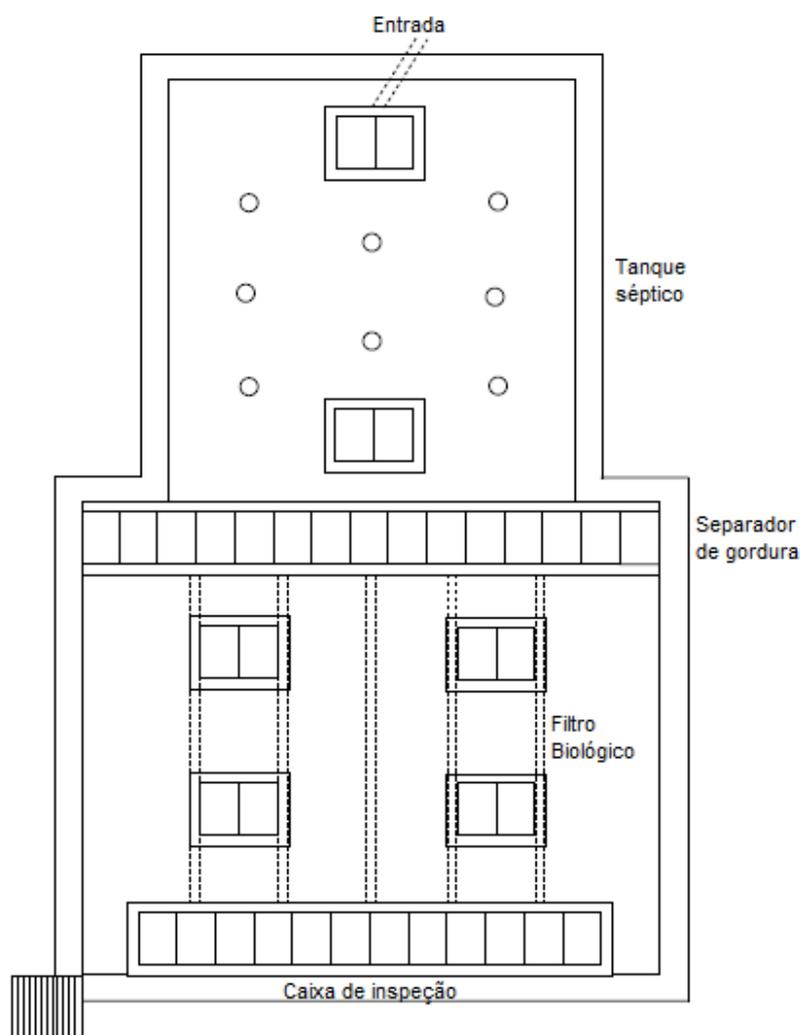
Até a data da elaboração desse Relatório havia 276 ligações de esgoto ativas. A ETE foi projetada para 272 lotes. A Figura 1 apresenta um esquema simplificado da Estação.

Figura 1: Croqui simplificado da ETE COHAB Igrejinha

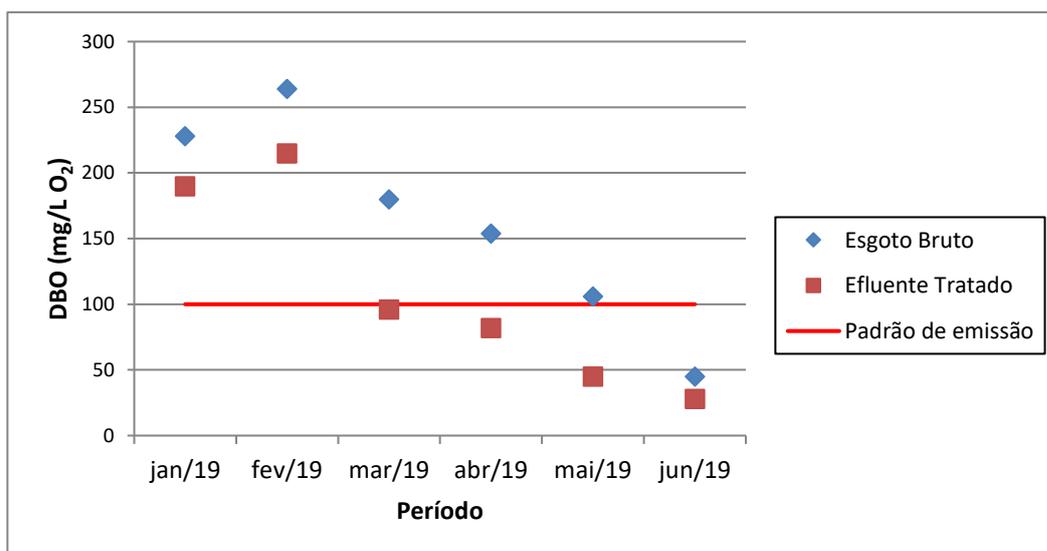
**DBO<sub>5</sub><sup>20°C</sup>**: Conforme observado na Figura 2 para esse parâmetro, os padrões foram atendidos, com exceção dos meses de janeiro e fevereiro, isso se deve ao fato da carga inicial ter sido mais alta, ainda assim se observa pelo resultado do efluente tratado a redução da matéria orgânica.

**Figura 2:** Monitoramento do DBO do afluente e efluente e limite máximo estabelecido na LO 775/2018.

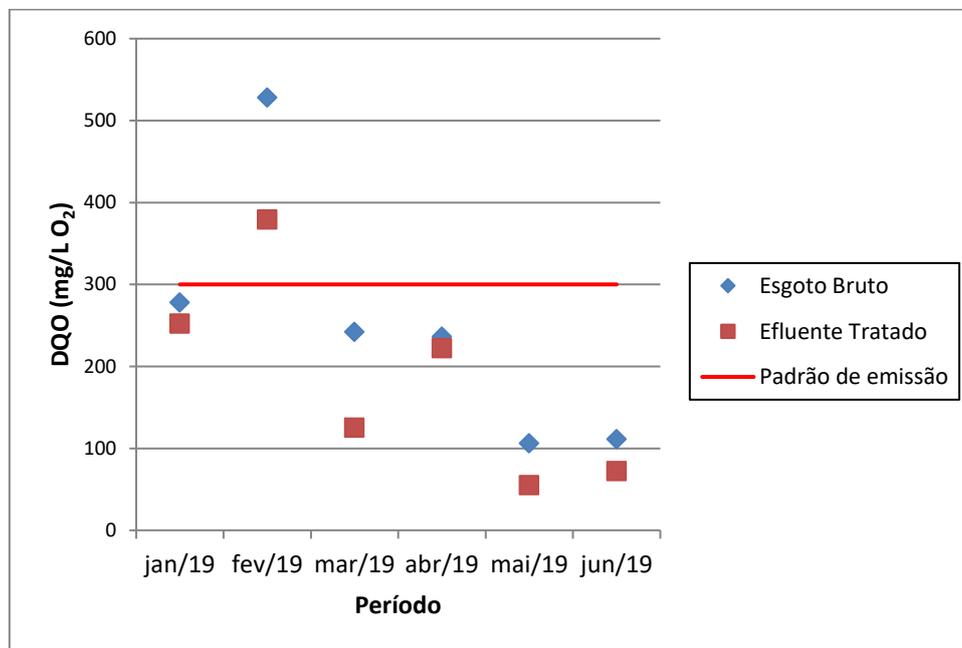
**DQO:** na Figura 3 é possível verificar a eficiência da ETE que reduz a concentração da DQO na maior parte do período avaliado.

**Figura 3:** Monitoramento de DQO no afluente e efluente e limite máximo estabelecido pela LO 775/2018.

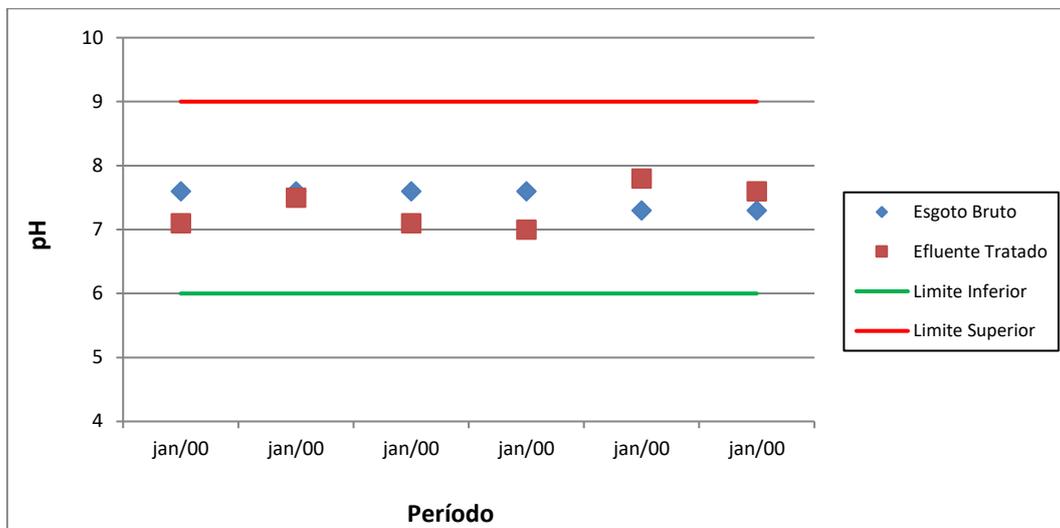
**pH:** na Figura 4 são apresentados os resultados obtidos nas análises de afluente e efluente e é possível observar o enquadramento aos limites estabelecidos na LO 775/2018.

**Figura 4:** Monitoramento de pH no afluente e efluente e limites estabelecidos pela LO 775/2018.

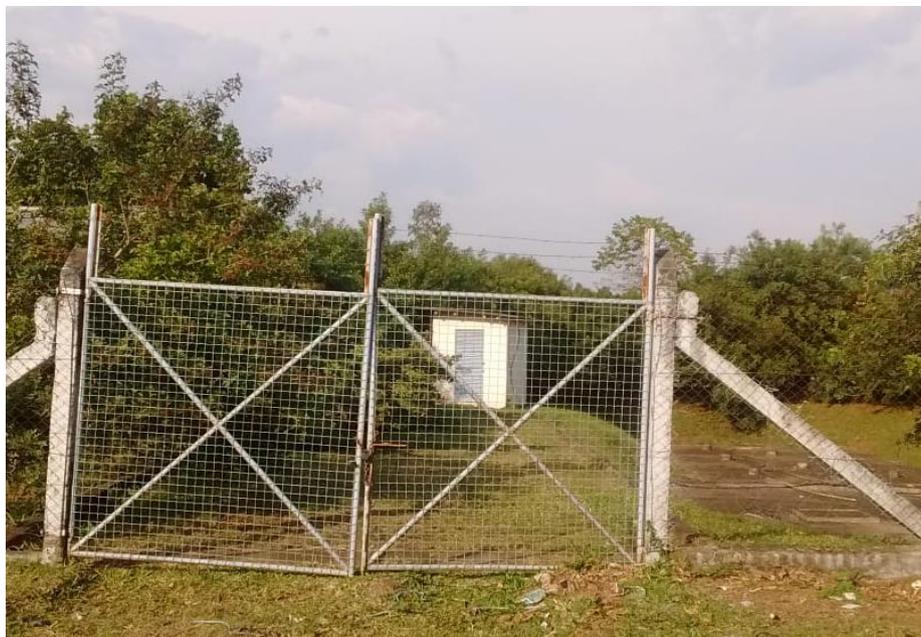
Figura 6: Vista da ETE e seu portão de entrada.

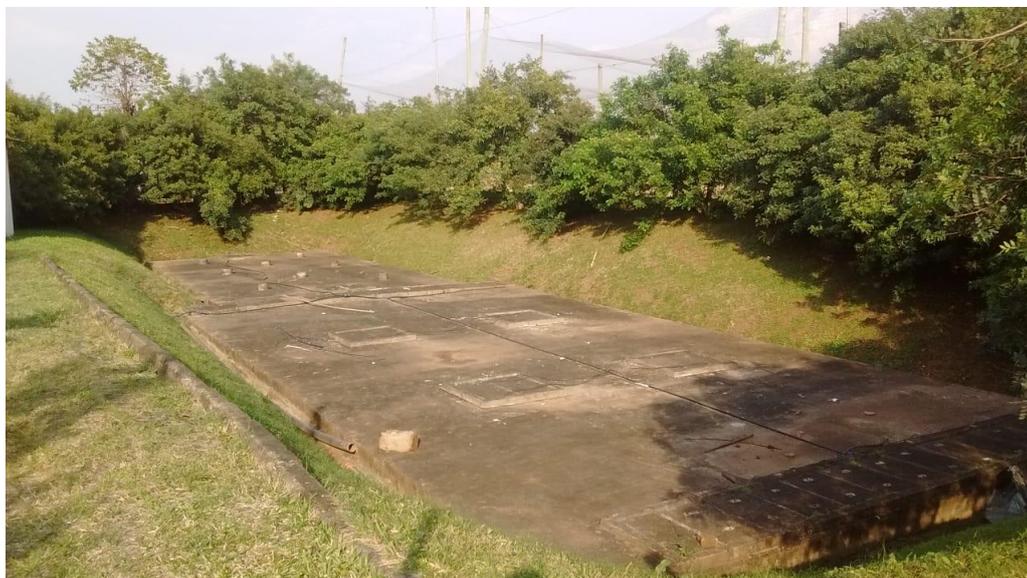
Figura 7: Vista geral da estrutura do filtro biológico e tanque séptico.

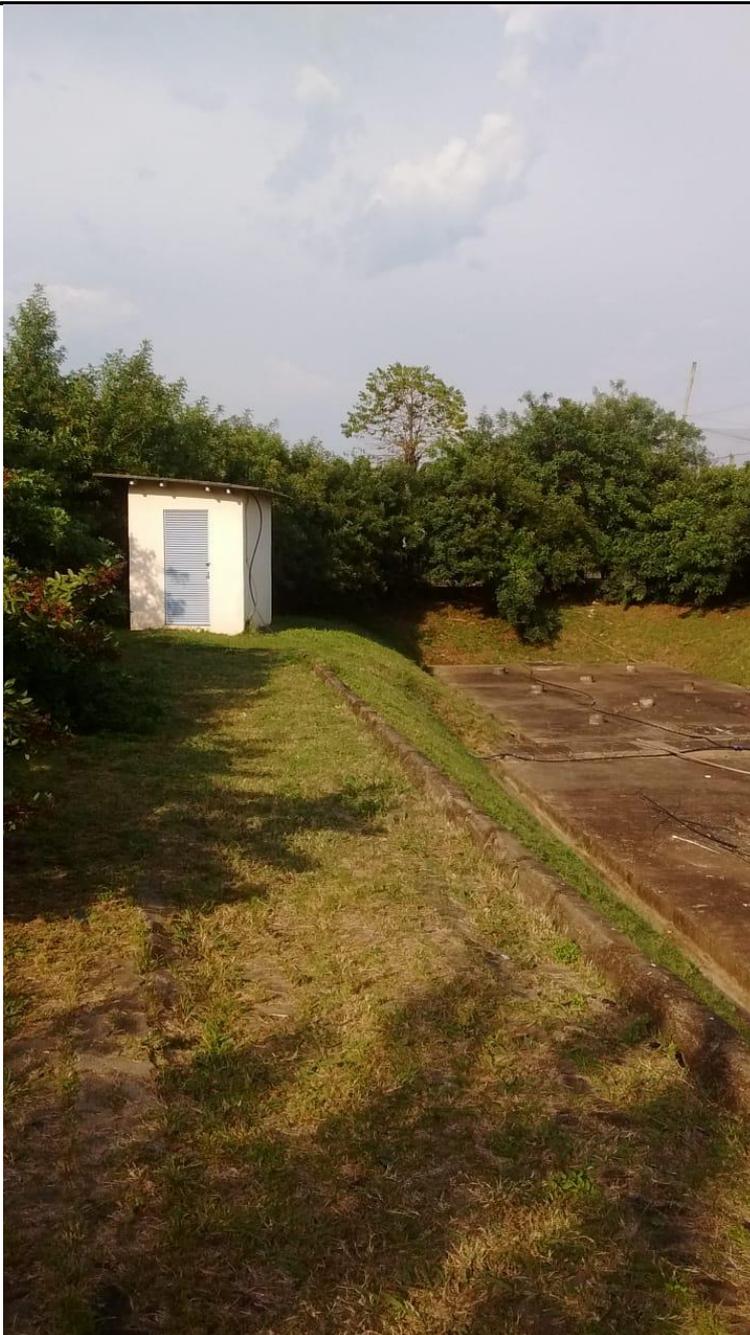
Figura 8: Vista da ETE com o abrigo do sistema de neutralização de odores.

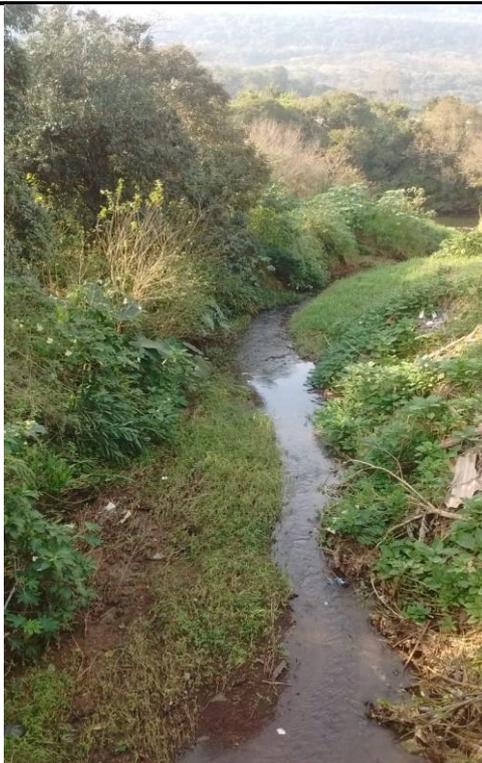
Figura 9: Corpo receptor – canal e ao fundo Rio Paranhana.
