REGULAÇÃO RELATÓRIO DE FISCALIZAÇÃO N. 125/2019 - FT

Fiscalização de Engenharia à Estação
de Tratamento de Esgoto Doméstico
de Mato Grande, situada em Canoas/RS.

REGULAÇÃO TERMO DE NÃO CONFORMIDADE (TNC)

RELATÓRIO OPERACIONAL E ANALÍTICO

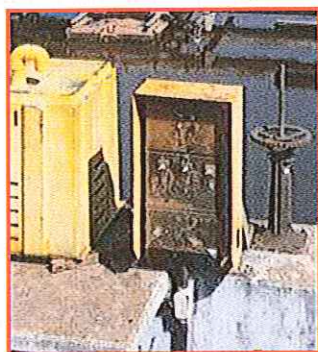
Unidade operacional ETE	Constatação C-1: Quadros-comando expostos às intempéries já apresentando sinais de deterioração.
NC-1: Falta de conservação e manutenção preventiva de unidade do sistema público de esgotamento sanitário.	
Referência Legal NR-10 Lei Federal nº 8987/1995

Isto posto, no decorrer da fiscalização foram observados quadros-comando expostos às intempéries, sendo recomendada a implantação de abrigo aos mesmos. Também foi observada a ausência da sinalização de riscos e acesso restrito. Além disso, o grande porte da ETE remete à necessidade de válvulas motorizadas para facilitar as manobras operacionais.

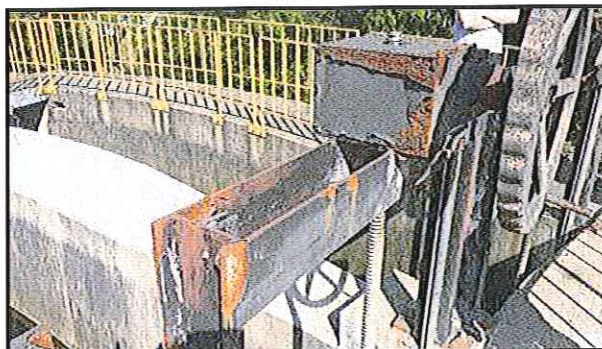
Unidade operacional ETE	Constatação C-2: Equipamentos apresentando sinais de deterioração.
NC-2: Falta de conservação e manutenção preventiva de unidade do sistema público de esgotamento sanitário.	
Referência Legal NR-12

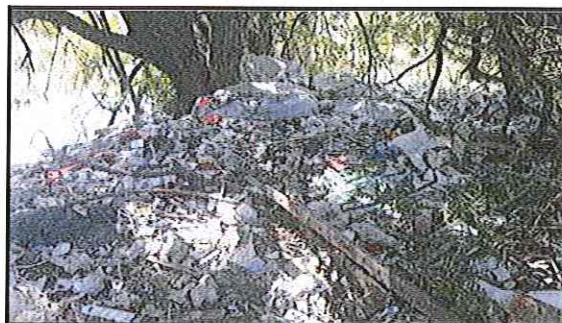
Unidade operacional ETE	Constatação C-3: Disposição e acúmulo de resíduos favorecendo a propagação de vetores.
NC-3: Falta de conservação e manutenção preventiva da unidade do sistema público de esgotamento sanitário.	
Referência Legal Lei Federal nº 11445/2007 NBR 11174:1990

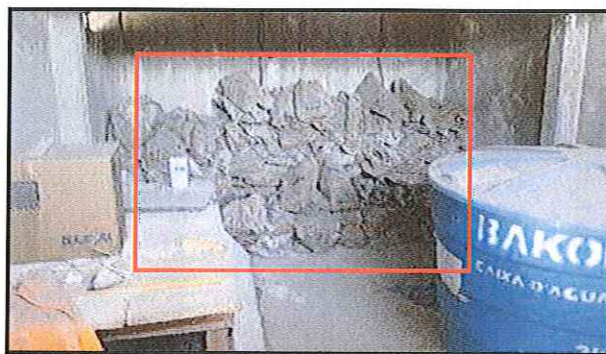
Unidade operacional ETE	Constatação C-4: Armazenamento inadequado de produtos químicos.
NC-4: Não armazenar adequadamente produtos químicos.	
Referência Legal NBR 14725:2009

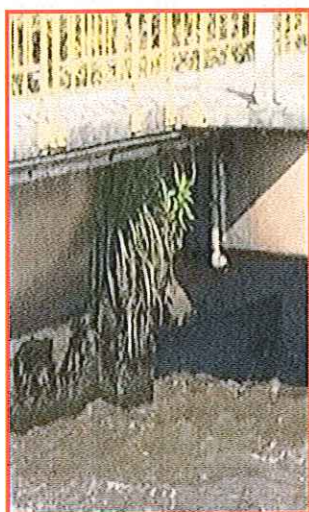
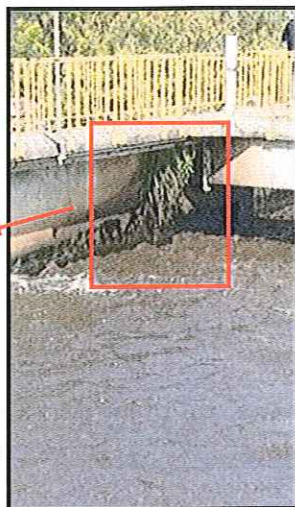
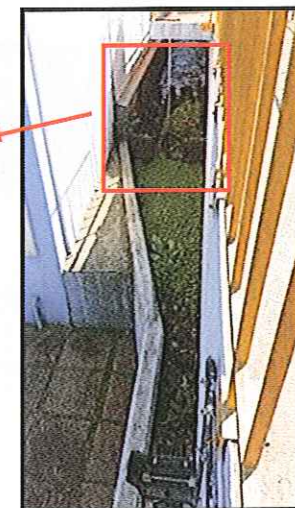
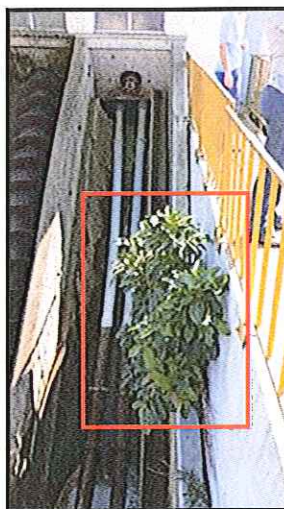
Unidade operacional ETE	Constatação C-6: Presença de vegetais e fungos nas unidades de tratamento (decantador final).
NC-6: Falta de conservação e manutenção preventiva de unidade do sistema público de esgotamento sanitário.	
Referência Legal Lei Federal nº 11445/2007 NBR 11174:1990

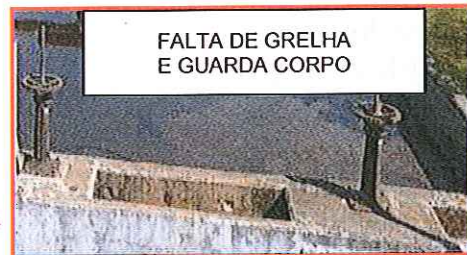
placa explicita aos munícipes a importância daquela instalação/edificação.
RC-2: Instalar placa da concessionária, com número de telefone, na entrada da edificação informando que aquela é uma área destinada a prestação de serviço público.	
Referência Legal Lei Federal nº 11.445, de 05 de janeiro de 2007	
Unidade operacional ETE	Constatação C-3: Inexistência de acesso seguro ao operador por meio de passadiço, corrimão e guarda corpo para acesso às comportas do decantador e ao canal de chegada de esgoto bruto.
RC-3: Instalar itens de segurança.	
Referência Legal NR-8 NBR 9050:2015

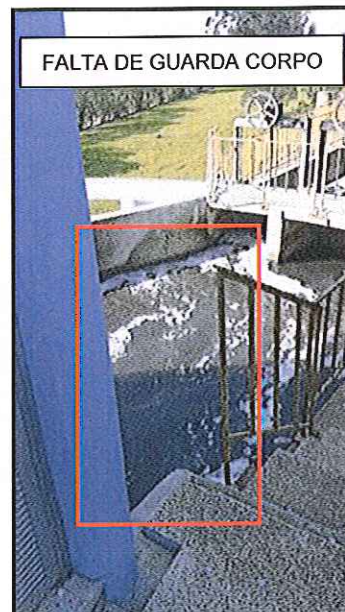
Unidade operacional ETE	Constatação C-2: Inexistência de placa e/ou placa ilegível. Para promover a transparência de suas ações, a colocação de
-----------------------------------	--

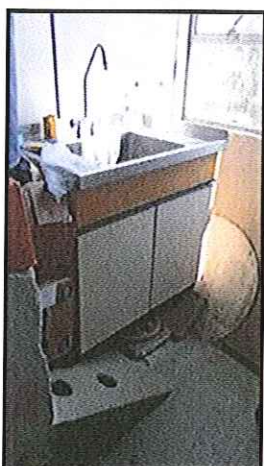
Unidade operacional ETE	Constatação C-4: Condições inadequadas de higiene e segurança da copa e dos banheiros dos funcionários
RC-5: Adequar as condições de higiene e segurança da copa e dos banheiros dos funcionários.	
Referência Legal NR-24

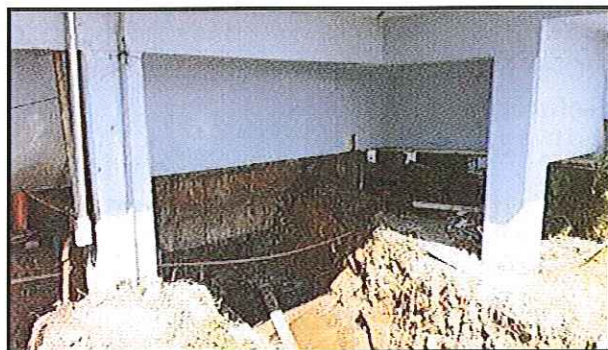
Unidade operacional ETE	Constatação C-6: Infiltrações aparentes.
NC-6: Falta de conservação e manutenção preventiva de unidade do sistema público de esgotamento sanitário.	
Referência Legal Lei Federal nº 11.445/2007 Lei Federal nº 8.987/1995 NR-15 NBR 12209:2011

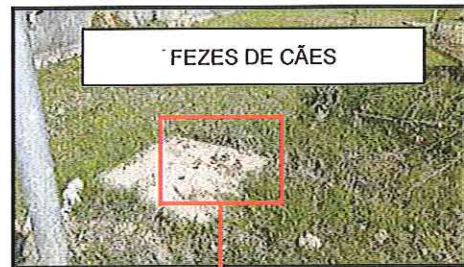
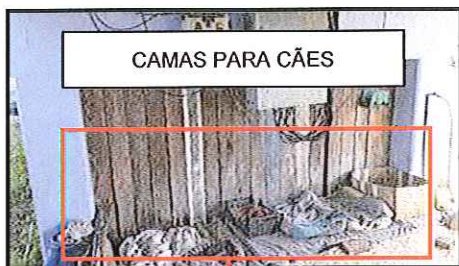
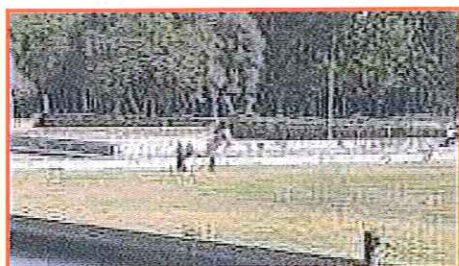
C-7: Presença de animais (cavalos, cães e vespas) na área da ETE.

RC-7: Manter área da ETE isolada de animais.

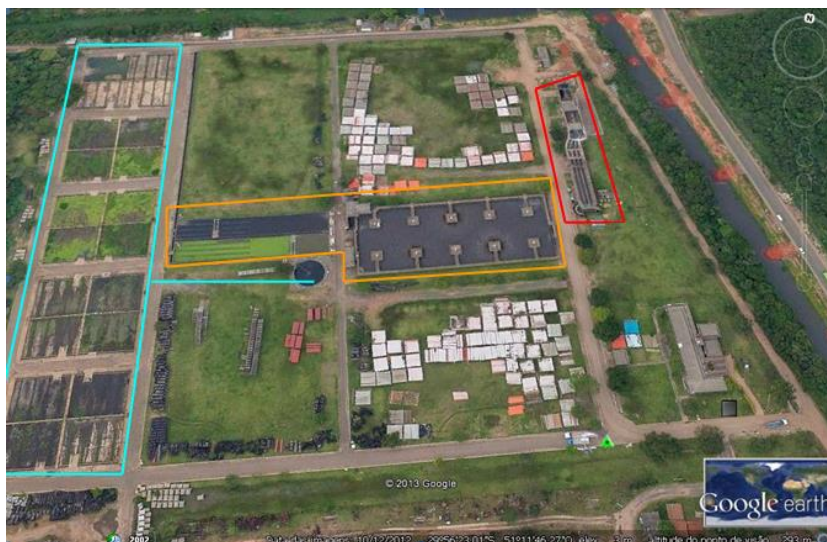
Figura 1. Vista aérea da ETE Mato Grande.

A Figura 1 apresenta uma imagem aérea da ETE Mato Grande, destacando em vermelho o tratamento preliminar (gradeamento e desarenador), em amarelo o tratamento secundário (tanque de aeração e decantadores) e em azul o tratamento de lodo (adensador e leitos de secagem).

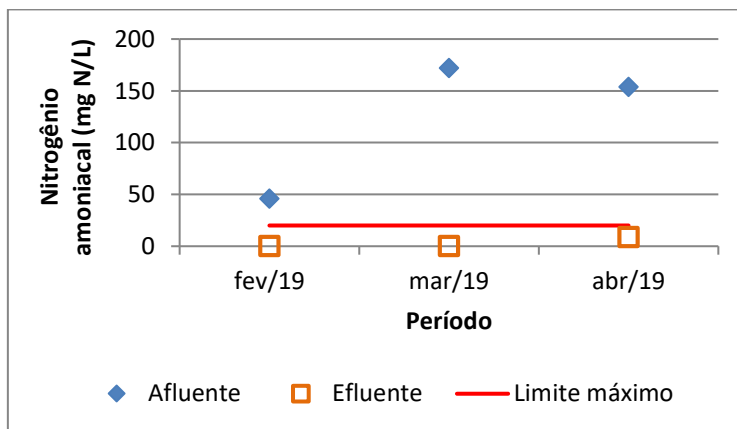
O monitoramento mensal de remoção de nitrogênio amoniacal é mostrado na Figura 9. Todos os resultados para efluente ficaram abaixo do limite máximo estabelecido pela LO (20 mg N/L).

Figura 9. Monitoramento do nitrogênio amoniacal no afluyente e efluente, com limite máximo estabelecido na LO.

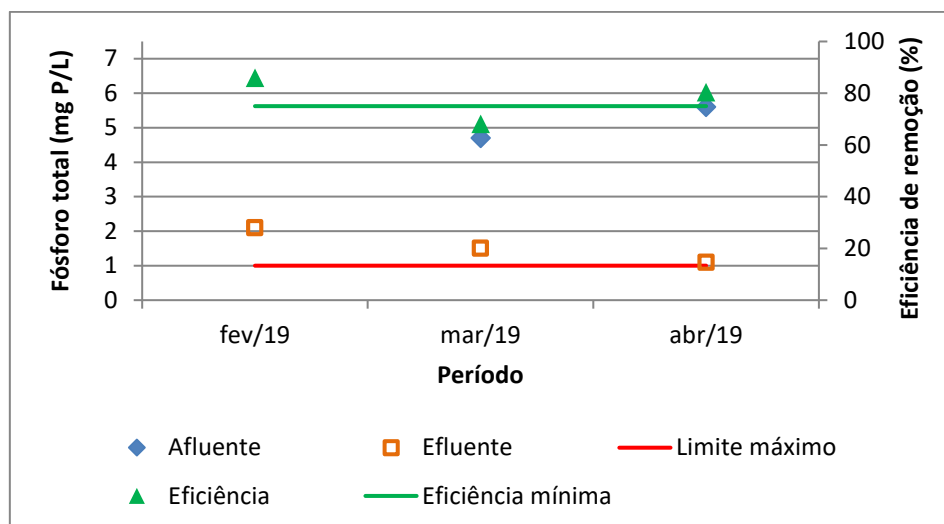
horas. Após o resultado do mês de abril foi iniciada a dosagem de forma contínua, por 24 horas diárias. Espera-se que para os próximos meses os resultados de fósforo total sejam inferiores a 1,0 mg/L.

Figura 10. Monitoramento do fósforo total no afluente e efluente, limite máximo estabelecido na LO e eficiência de remoção.

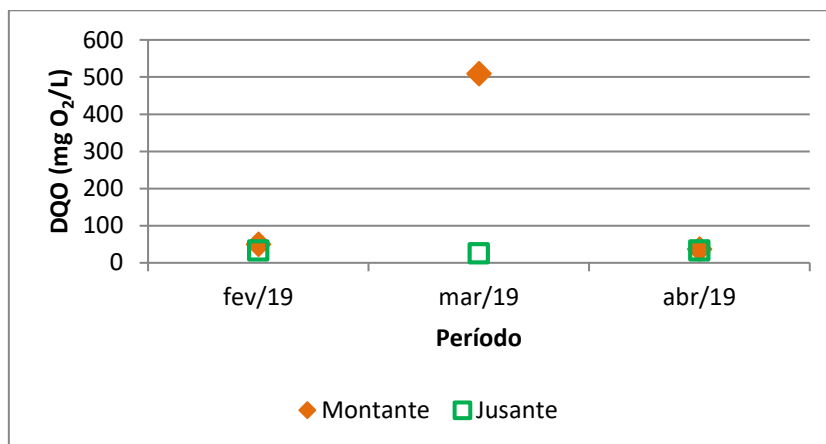
A CONAMA 357/2005 não estabelece limites para este parâmetro. Conforme apresentado na Figura 17, os valores a jusante foram inferiores aos valores a montante, demonstrando que o efluente da ETE não impacta negativamente o manancial e que existem outras fontes poluidoras.

Figura 17. Monitoramento da DQO a montante e a jusante do lançamento no corpo receptor.

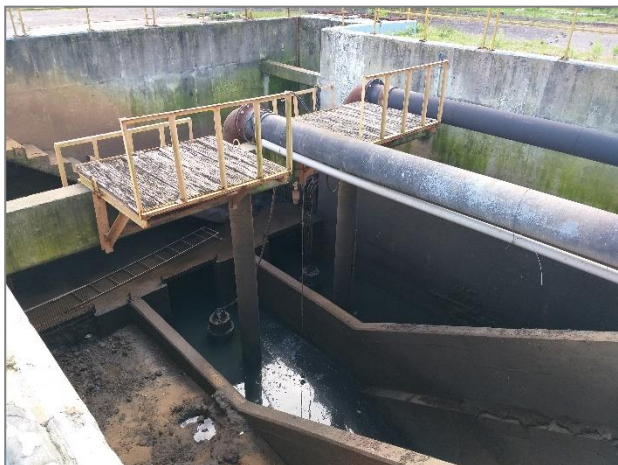
Figura 21. Câmara de chegada do afluente

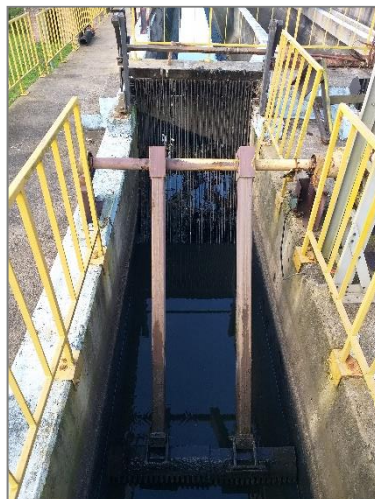
Figura 22. Gradeamento com rastelo mecanizado

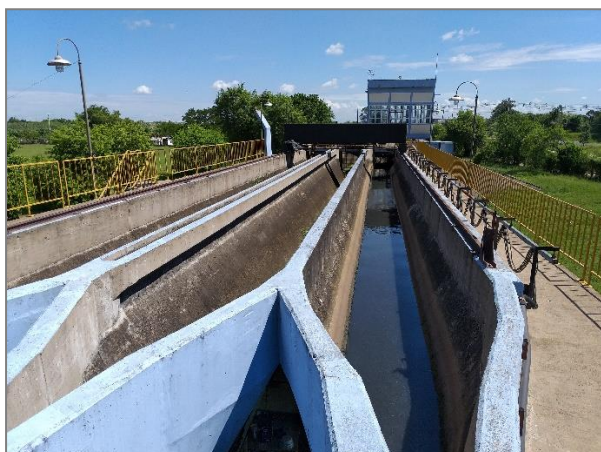
Figura 23. Desarenador.

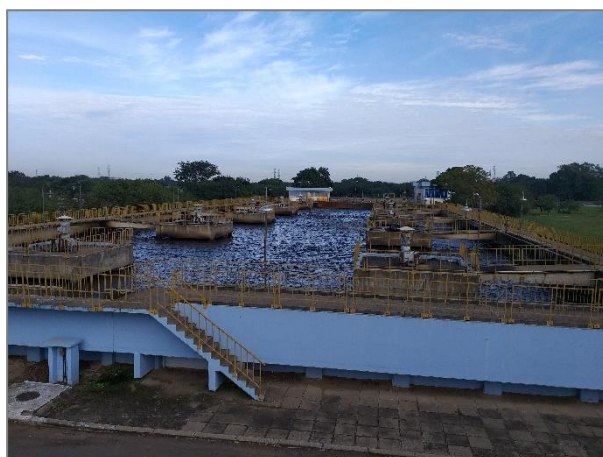
Figura 24. Tanque de aeração.

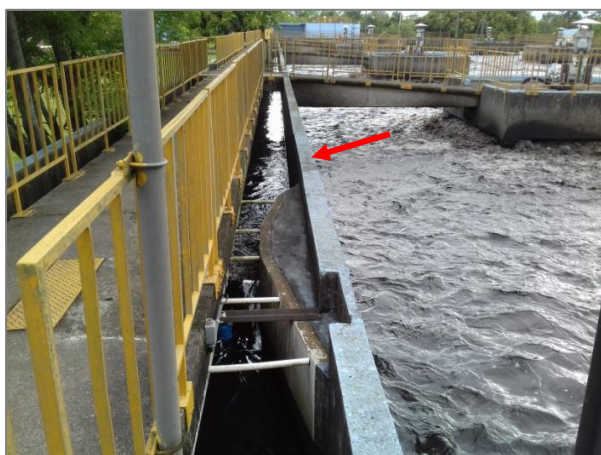
Figura 25. Canal de recirculação de lodo.

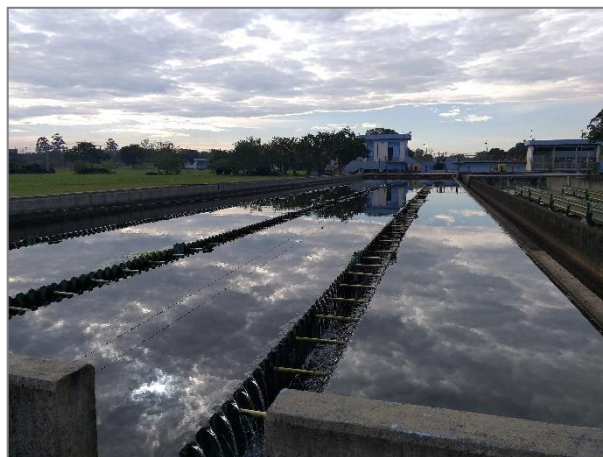
Figura 26. Decantador.

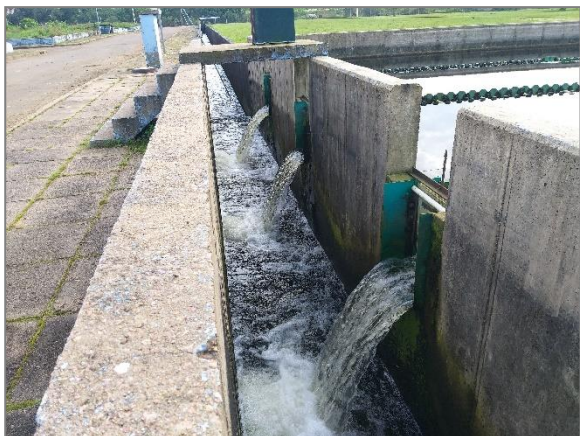
Figura 27. Efluente final.

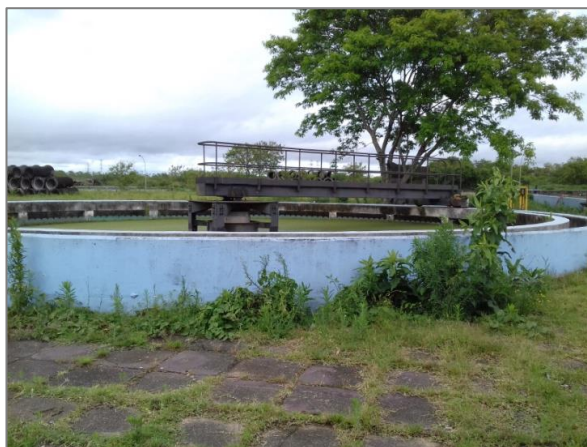
Figura 28. Adensador de lodo.

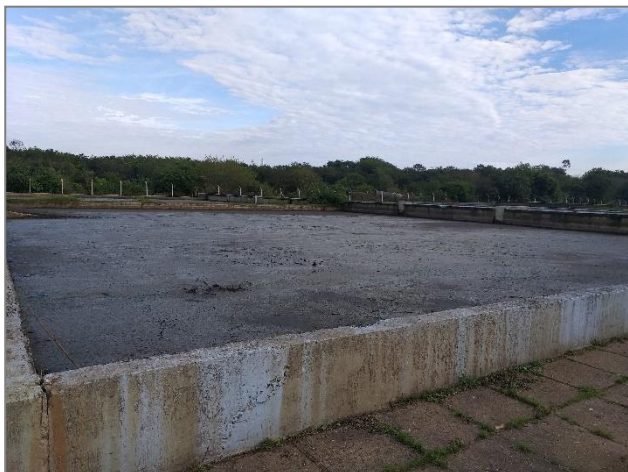
Figura 29. Leito de secagem em uso.
