REGULAÇÃO RELATÓRIO DE FISCALIZAÇÃO N. 147/2019 - FT

Fiscalização de Engenharia à Estação
de Tratamento de Esgoto Parque
Residencial, situada em Novo
Hamburgo/RS.

REGULAÇÃO TERMO DE NÃO CONFORMIDADE (TNC)

ANEXO I – CONSTATAÇÕES

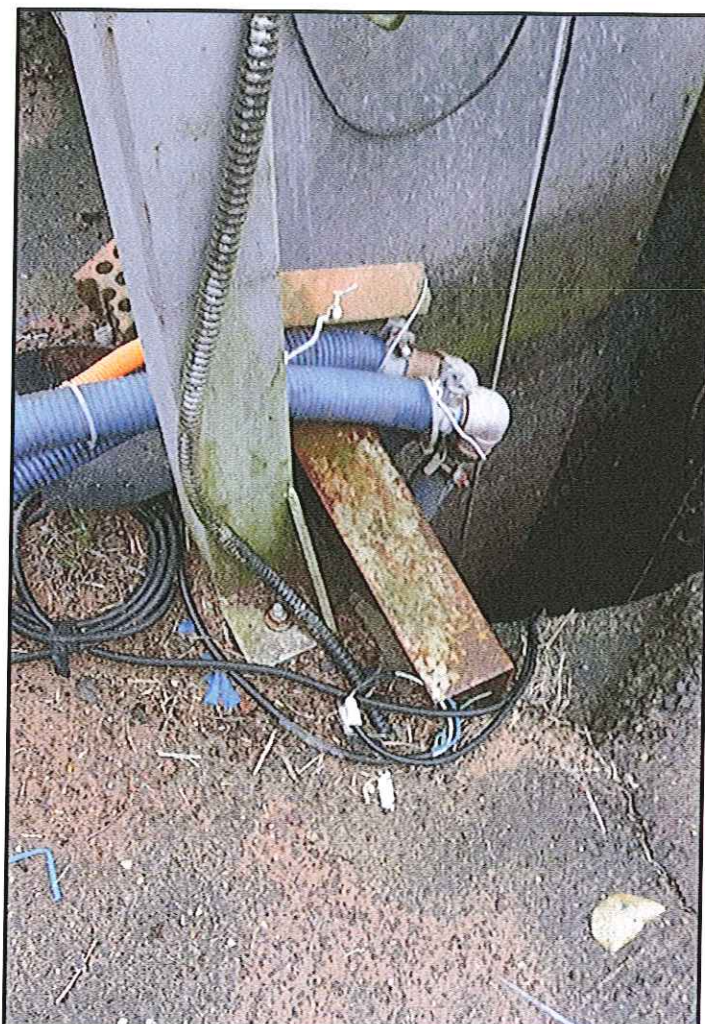
Unidade operacional ETE	Constatação C-1: Instalações elétricas em desconformidade.
NC-1: Não adotar medida preventiva de controle do risco elétrico de forma a garantir a segurança no trabalho.	
Referência Legal NR-10

Foi observado que mesmo havendo cercamento no perímetro da ETE, havia presença de cães circulando pelo pátio no dia da fiscalização. Além disso, foi verificado que havia guarda-corpo deteriorado e observado fiação com emendas expostas, remetendo a necessidade de adequação, a fim de evitar acidentes com os operadores.
