REGULAÇÃO RELATÓRIO DE FISCALIZAÇÃO N. 151/2019 - FT

Fiscalização à Estação de Tratamento de Esgoto Morada dos Eucaliptos de Novo Hamburgo/RS.

REGULAÇÃO TERMO DE NÃO CONFORMIDADE (TNC)

ANEXO II TERMO DE RECOMENDAÇÕES (TRC) ETE Morada dos Eucaliptos Novo Hamburgo

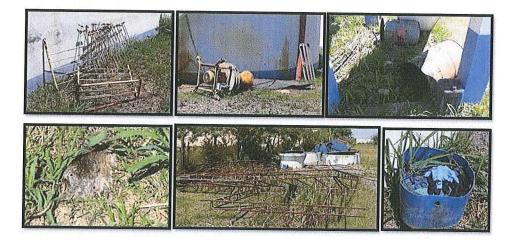
C-2: Acúmulo de resíduos junto aos reatores e ao longo do pátio da unidade.

NC-2: Executar a limpeza da área.

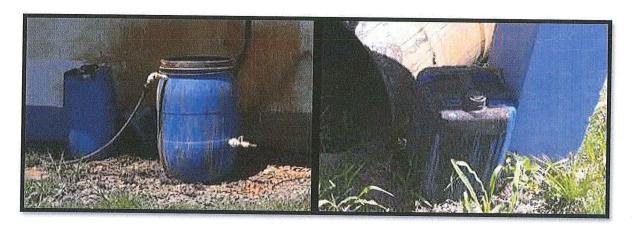
C-3: Armazenamento inadequado de produtos químicos.

Produto químico sem identificação.

NC-3: Não armazenar adequadamente produtos químicos.

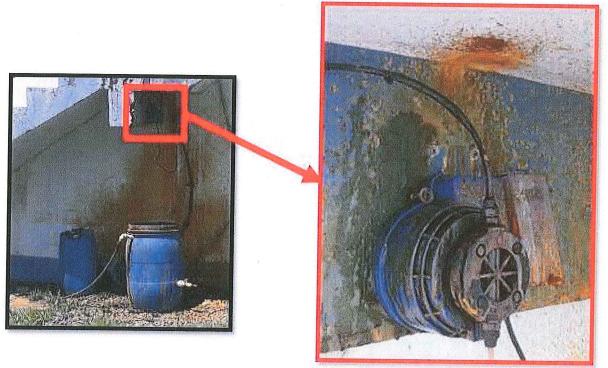
C-4: Equipamentos apresentando sinais de deterioração e vazamento.

NC-4: Falta de conservação e manutenção preventiva de unidade do sistema público de esgotamento sanitário.

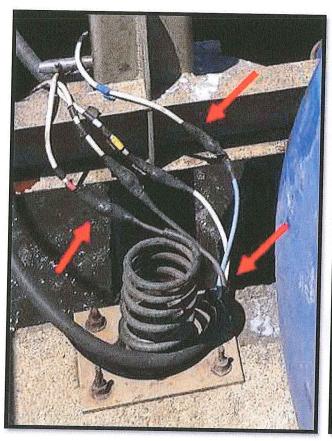
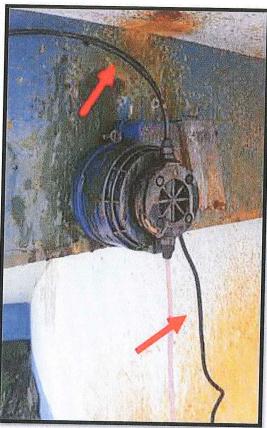
C-5: Instalações elétricas em desconformidade.

NC-5: Não adotar medida preventiva de controle do risco elétrico de forma a garantir a segurança no trabalho.

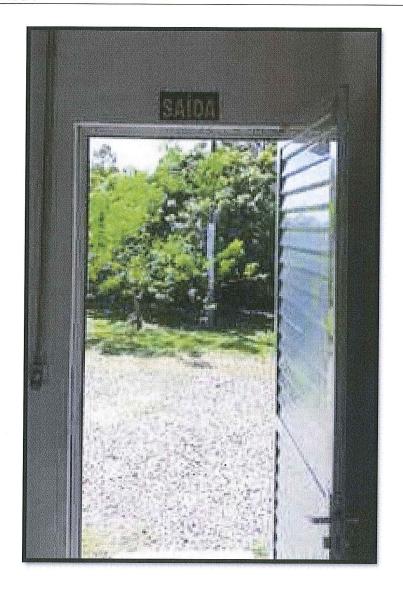
C-2: Ausência de iluminação de emergência. Ausência de sinalização de segurança contra incêndio e pânico.

RC-2: Instalar iluminação de emergência e sinalização de segurança contra incêndio e pânico.

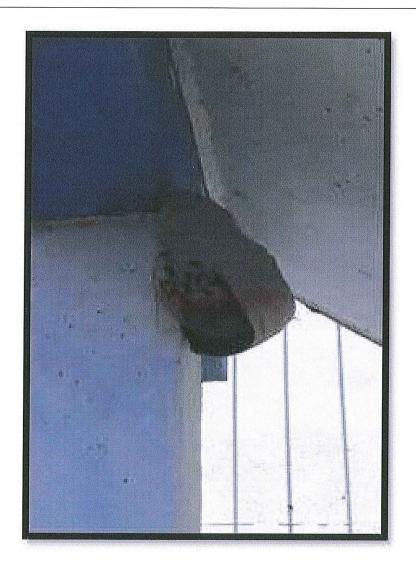
C-7: Ninho de vespas. **ETE**

RC-7: Remover o ninho de vespas para garantir a segurança dos funcionários no ambiente de trabalho.

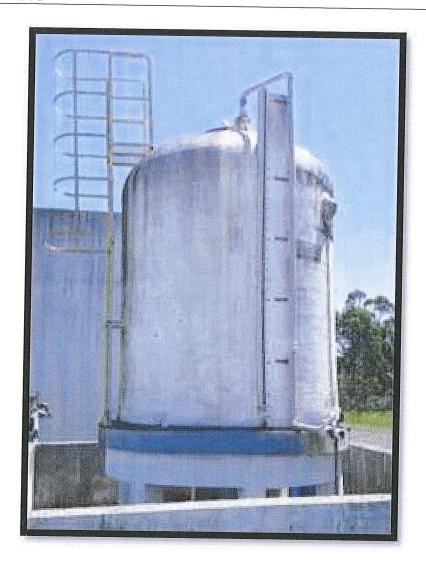
C-1: Ausência de placa com código ONU nos tanques de armazenagem de produtos químicos, com nome químico do ingrediente ativo conforme indicado pela IUPAC (International Union of Pure and Applied Chemistry), nome comum, em português, do ingrediente ativo e o número CAS (Chemical Abstract Service Registry) do ingrediente ativo.

RC-1: Instalação da identificação do produto químico.
