REGULAÇÃO RELATÓRIO DE FISCALIZAÇÃO N. 154/2019 - FT

Fiscalização de Engenharia ao Sistema de
Tratamento de Esgoto Chacrao, do Município de
Canela/RS.

TERMO DE NÃO CONFORMIDADE (TNC) ETE Chacrão Canela

ANEXO II
TERMO DE RECOMENDAÇÕES (TRC) ETE Chacrão Canela
N. 154/2019 - TRC

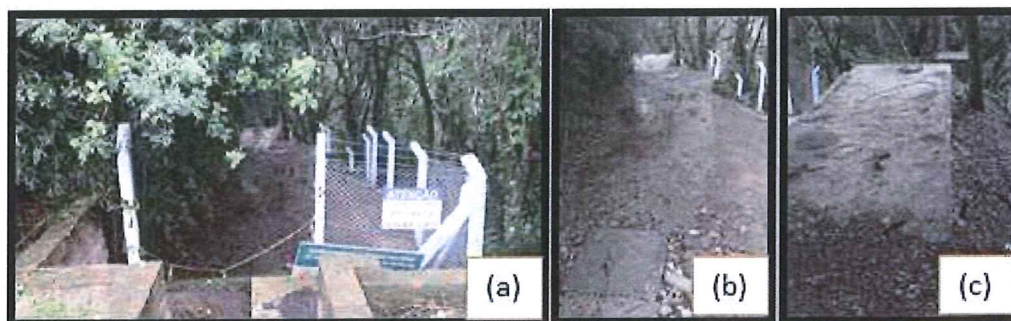
A área da ETE é de difícil acesso, é mal iluminada e seu cercado contém pontos rompidos. Além disso, identificou-se que a placa padrão exigida na L.O. encontrava-se no chão sem estar fixada, e o pátio interno e externo apresenta materiais alheios à operação da ETE.

Figura 2: Registro fotográfico da fiscalização à ETE Chacrão, onde: (a) vista frontal; (b) pátio interno com os conjuntos fossa-filtro e (c) Pátio interno com detalhe do filtro.

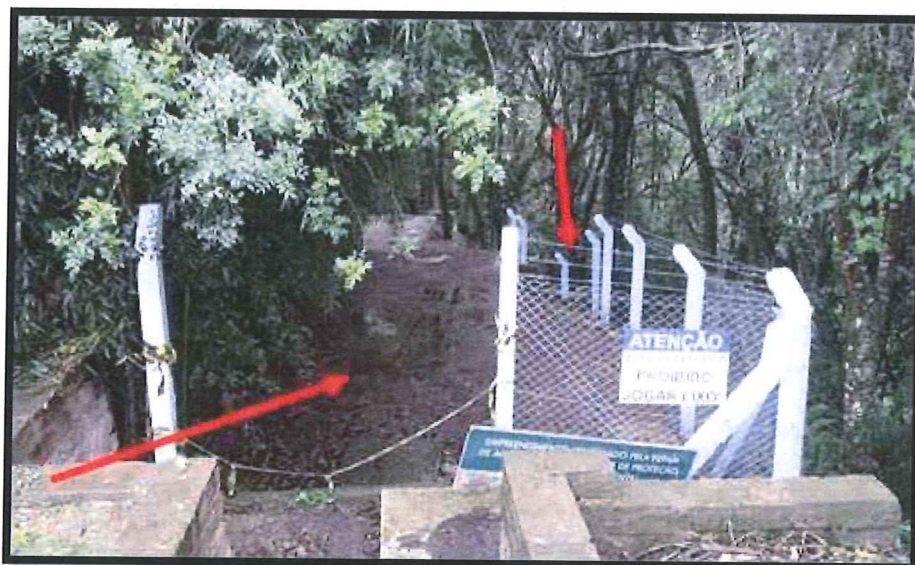
Unidade operacional ETE	Constatação C-1: Cercamento e acesso precários.
NC-1: Deixar de isolar a área contra o acesso de pessoas não autorizadas.	
Referência Legal NBR 7229:1993

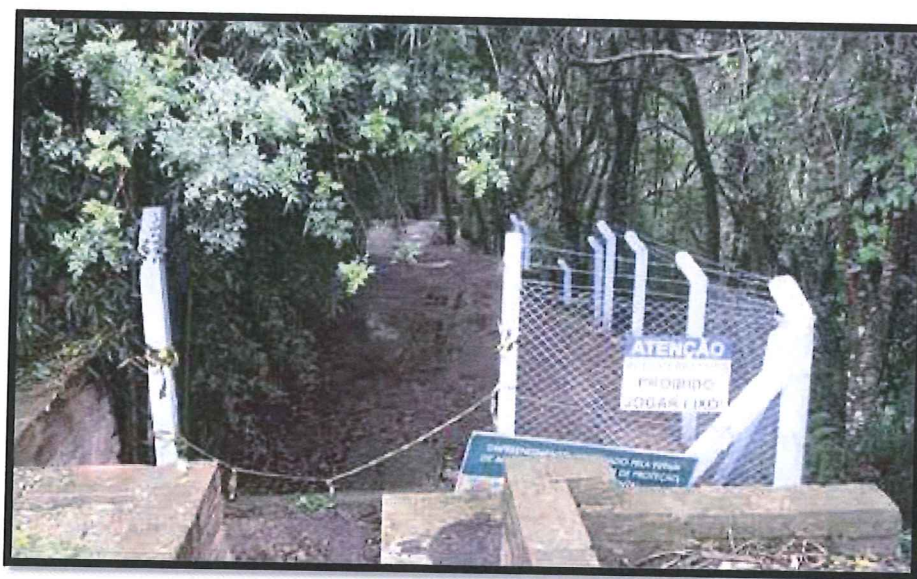
Unidade operacional ETE	Constatação C-1: Inexistência de placa. Para promover a transparência de suas ações, a colocação de placa explícita aos munícipes a importância daquela instalação/edificação.
RC-1: Instalar placa da concessionária, com número de telefone, na entrada da captação informando que aquela é uma área destinada ao saneamento público.	
Referência Legal Lei Federal 11.445/2007

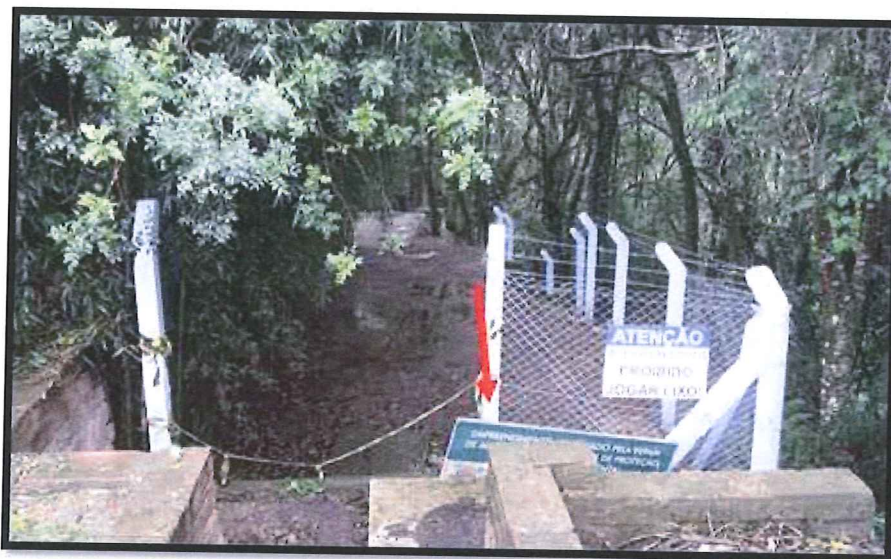
Unidade operacional ETE	Constatação C-2: Ausência de placa padrão da LO (Licença de Operação) na entrada da ETE.
RC-2: Não cumprir exigências do órgão ambiental.	
Referência Legal Lei Federal nº 8987/1995
