REGULAÇÃO RELATÓRIO DE FISCALIZAÇÃO N. 158/2019 - FT

Fiscalização de Engenharia ao Sistema de
Tratamento de Esgoto Nações Unidas do
Município de Novo Hamburgo/RS.

REGULAÇÃO TERMO DE NÃO CONFORMIDADE (TNC)

ANEXO II
TERMO DE RECOMENDAÇÕES (TRC) ETE Nações Unidas Novo Hamburgo
N. 158/2019 - TRC

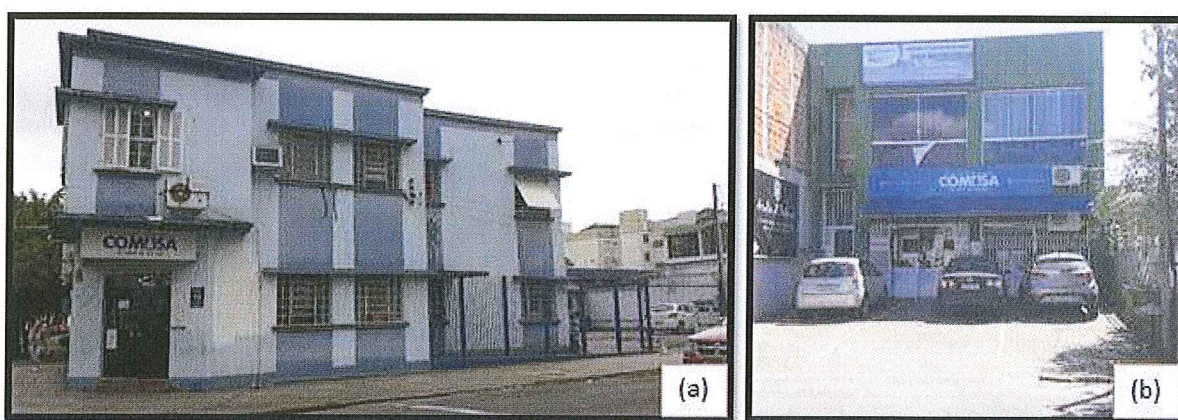
Figura 3: Registro fotográfico das unidades de atendimento comercial da COMUSA, onde: (a) Unidade do Centro e; (b) Unidade Canudos.

Foi identificado que as dependências da área comercial, apesar de bem organizada, requer um ambiente maior, o que já está sendo providenciado segundo a foi informado no momento da fiscalização.

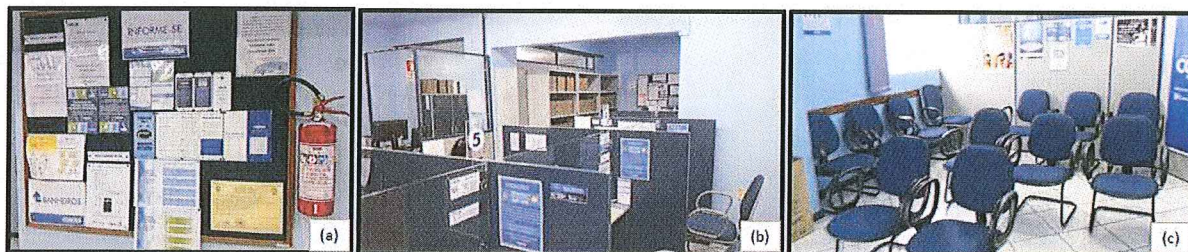
Vale ressaltar que no ambiente atual de atendimento existe a preocupação com a acessibilidade, pois apesar de não haver rampa na entrada principal, se for necessário há um acesso lateral com rampa e o pessoal da segurança está instruído para auxiliar no acesso por esta porta.

Figura 4: Registro fotográfico da fiscalização ao departamento Comercial (escritório Centro), onde: (a) Quadro de Avisos; (b) Guichê de atendimento e; (c) Sala de Espera.

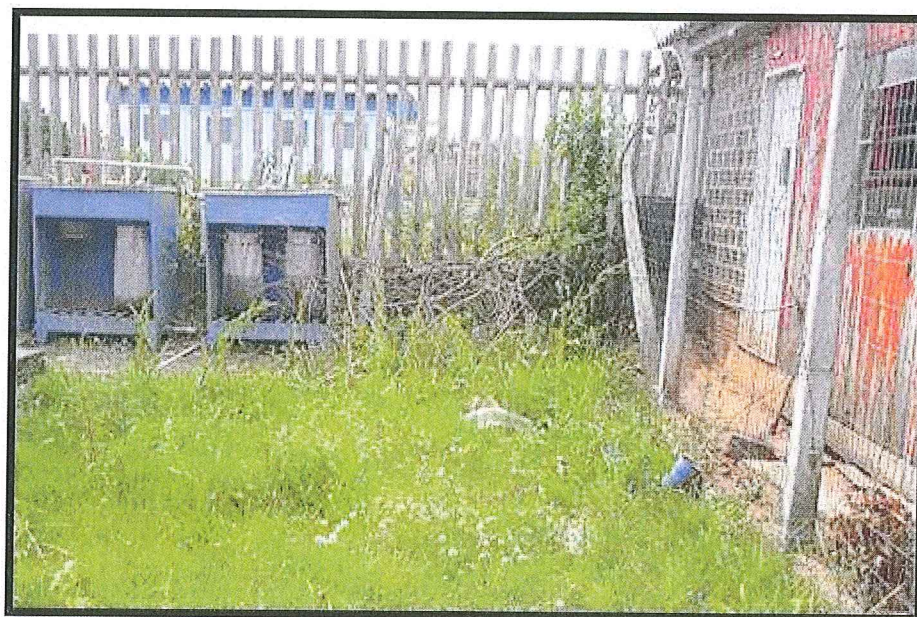
Unidade operacional ETE	Constatação C-2: Necessidade de limpeza do terreno.
NC-2: Deixar de realizar a conservação e manutenção preventiva de unidades do sistema público de abastecimento de água, criando ambiente propício para a proliferação de vetores.	
Referência Legal Lei Federal 11.445/2007 Decreto 23.430/1974

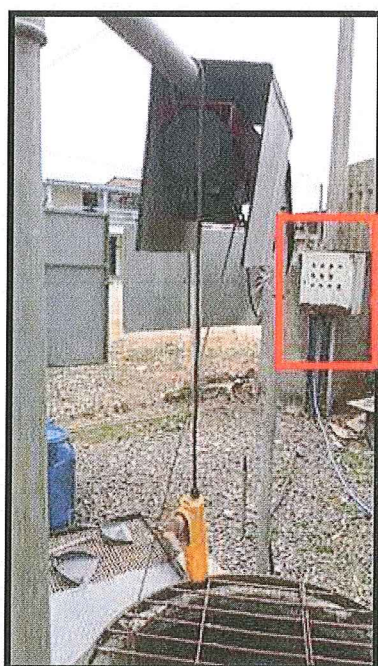
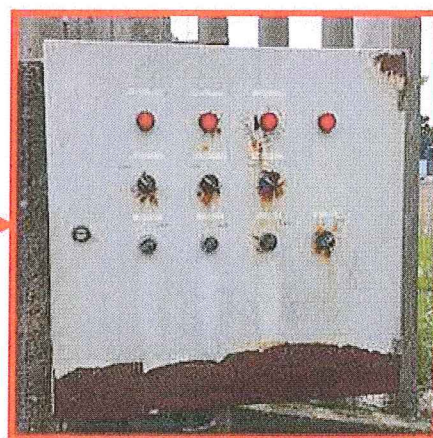
Unidade operacional ETE	Constatação C-4: Quadros-comando expostos às intempéries já apresentando sinais de deterioração.
NC-4: Falta de conservação e manutenção preventiva de unidade do sistema público de esgotamento sanitário.	
Referência Legal NR-10 Lei Federal nº 8987/1995

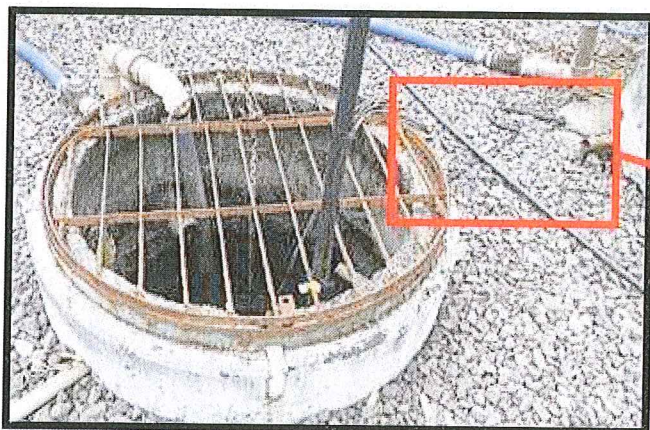
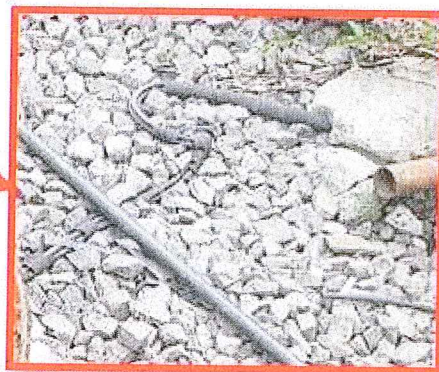
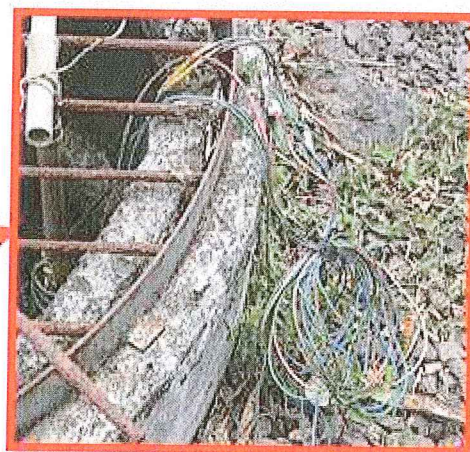
Unidade operacional ETE	Constatação C-5: Instalações elétricas em desconformidade.
NC-5: Não adotar medida preventiva de controle do risco elétrico de forma a garantir a segurança no trabalho.	
Referência Legal NR-10

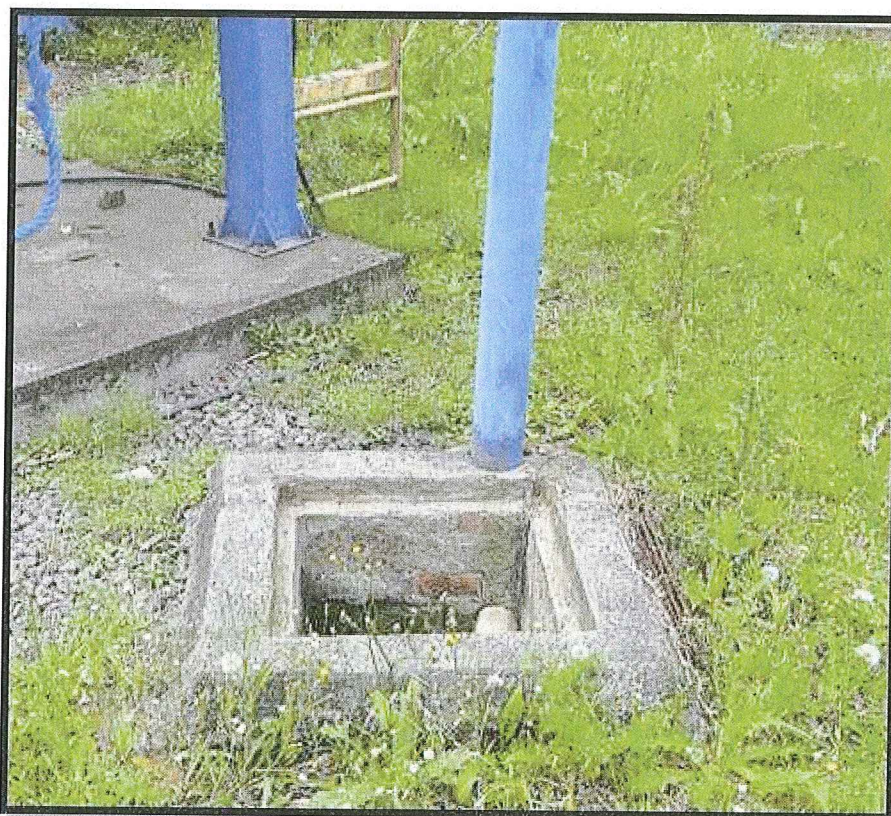
Unidade operacional ETE	Constatação C-1: Ausência de tampas em diversas caixas de passagem, poços de visita ou câmaras de manobra.
RC-1: Instalar grelhas ou tampas sobre câmaras de registros de manobra.	
Referência Legal NBR 12209:2011

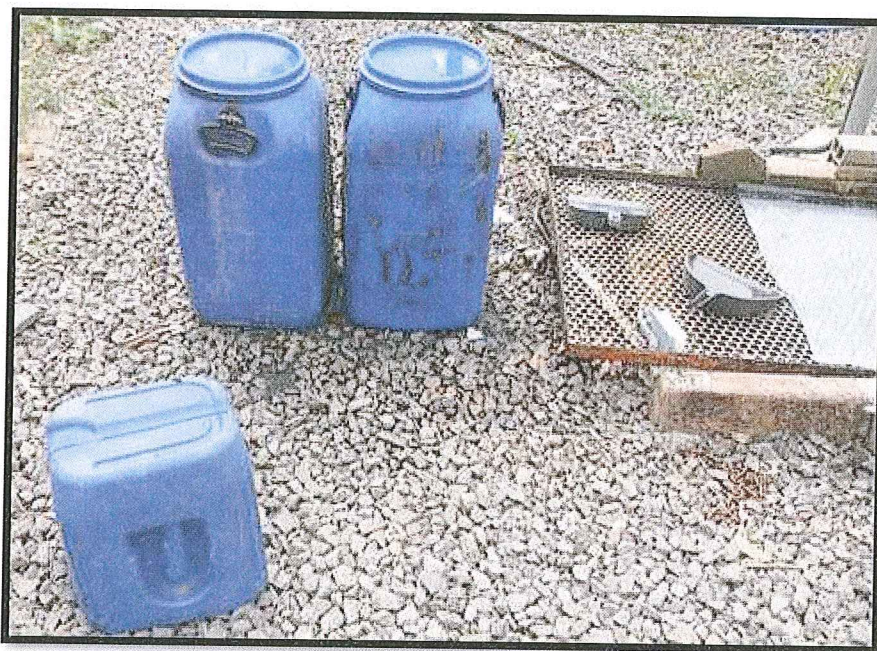
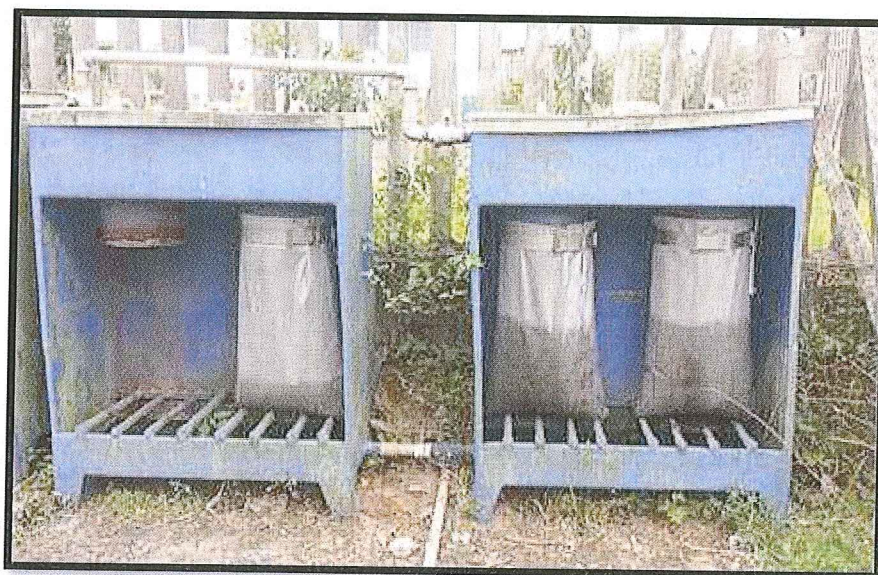
Unidade operacional ETE	Constatação C-3: Ausência de identificação no acondicionamento do lodo.
RC-3: O resíduo, no local de armazenamento, deve estar devidamente identificado, constando em local visível sua classificação.	
Referência Legal NBR 11174:1990
