REGULAÇÃO RELATÓRIO DE FISCALIZAÇÃO N. 190/2019 - FT

Fiscalização de Engenharia aos
Reservatórios de Água de Igrejinha/RS.

REGULAÇÃO TERMO DE NÃO CONFORMIDADE (TNC)

ANEXO II TERMO DE RECOMENDAÇÕES (TRC)

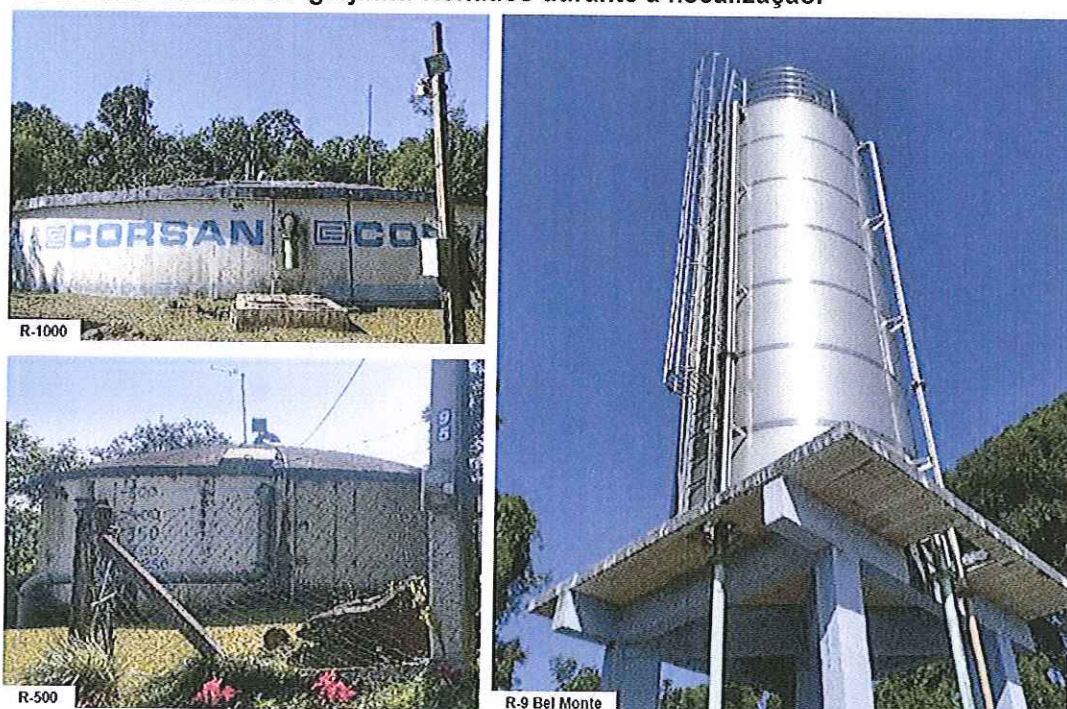
Figura 01: Reservatórios de Igrejinha visitados durante a fiscalização.

Durante a fiscalização em Igrejinha foram visitados três reservatórios, conforme Quadro 01 e Figura 01, e uma estação de bombeamento de água, conforme Figura 02.

O reservatório R-1000 possui isolamento através de cerca, evitando a entrada de pessoas não autorizadas. Destaca-se que há pontos na cerca em que há necessidade de reparo. O local apresenta boas condições de limpeza e iluminação. Não foram observados indícios de infiltração na estrutura, porém ressalta-se a presença de água acumulada na base do reservatório, que deve ser investigada a origem e corrigido o problema. Também verificou-se o crescimento de plantas na superfície e junto às paredes do reservatório. Além disso, a tubulação de ventilação não apresenta tela de proteção.

O reservatório R-500 possui cercamento danificado. Aos fundos do reservatório há uma estrutura de madeira para travessia de pessoas entre terrenos vizinhos, dessa forma, não evitando a circulação de pessoas não autorizadas. O local apresenta boas condições de limpeza e não há iluminação artificial. Não foram observados indícios de infiltração na estrutura, porém observou-se grande quantidade de plantas na câmara de manobra.

O reservatório R-9 Bel Monte possui cercamento evitando o acesso de pessoas não autorizadas, além de possuir placa informando a proibição de entrada e risco de morte. O local apresenta boas condições de limpeza e iluminação. A estrutura do reservatório é nova e não há indícios de vazamentos. O reservatório possui para-raio e sinalizador noturno, porém não apresenta guarda-corpo no patamar.

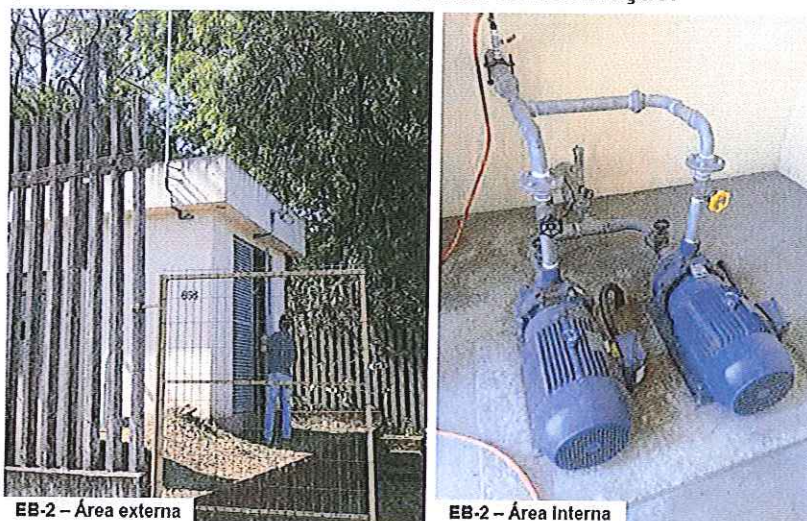
Figura 02: Estação de bombeamento visitada durante a fiscalização.

Por fim, a estação de bombeamento EB-2 possui estrutura de fácil acesso, em bom estado de conservação e protegida contra o acesso de pessoas não autorizadas, além de possuir área para livre circulação dos operadores durante manutenção e operação. Há conjunto motobomba reserva à disposição, em paralelo e de fácil instalação. As instalações elétricas são adequadas e os sinalizadores do painel de controle estão funcionando corretamente.

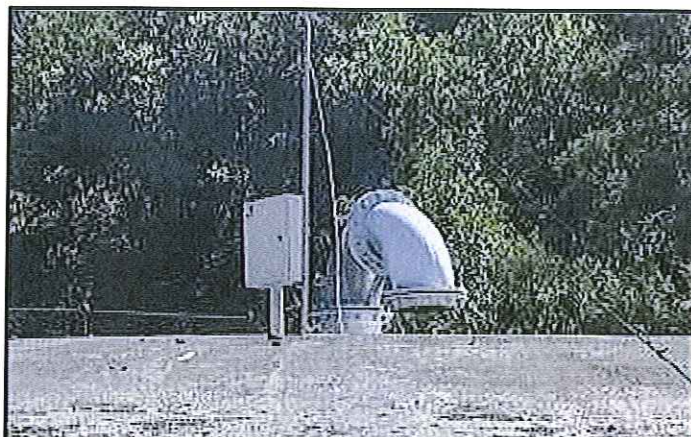
Unidade operacional R-1000	Constatação C-3: Tubulação de ventilação sem tela de proteção.
NC-3: Ventilação do reservatório sem tela de proteção.	
Referência Legal NBR 12217/1994

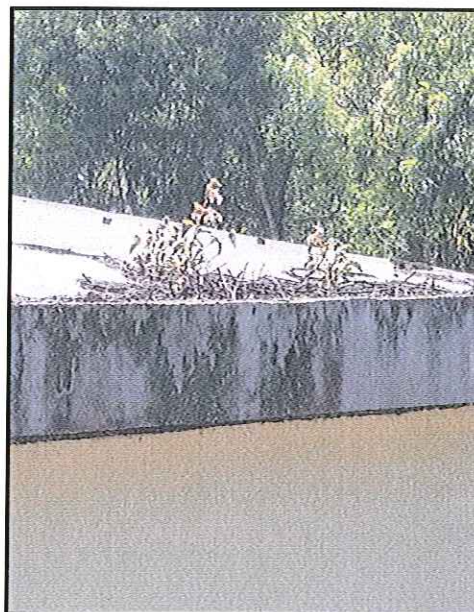
Unidade operacional R-1000	Constatação C-5: Presença de vegetação na superfície e junto a parede do reservatório.
NC-5: Deixar de realizar a conservação e manutenção preventiva de unidade do sistema público de saneamento.	
Referência Legal Lei Federal 11.445/2007

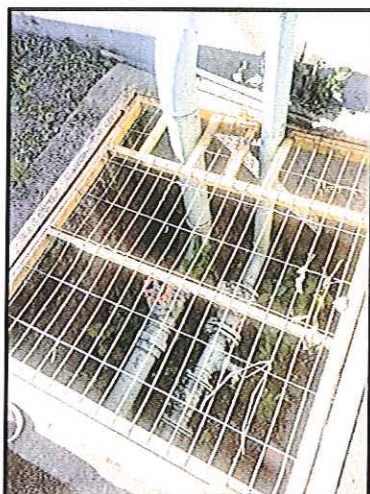
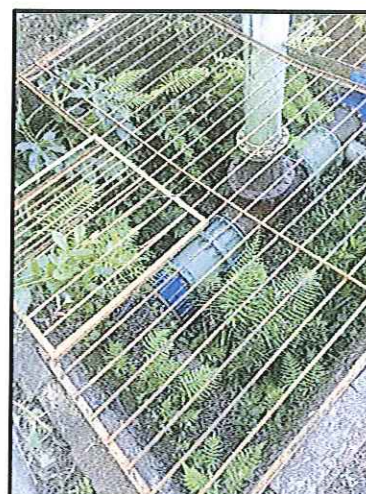
Unidade operacional EB-2, R-500	Constatação C-6: Presença de vegetação nas caixas de manobra.
NC-6: Deixar de realizar a conservação e manutenção preventiva de unidade do sistema público de saneamento.	
Referência Legal Lei Federal 11.445/2007

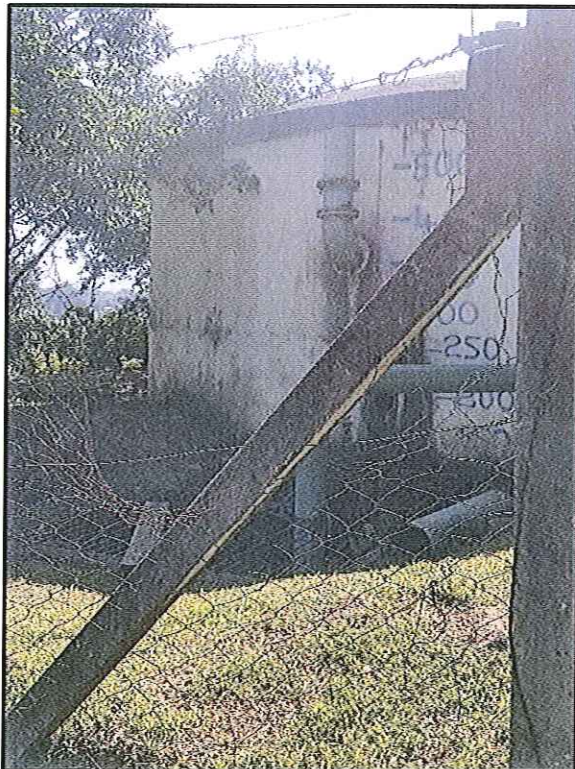
Unidade operacional R-500	Constatação C-7: Cercamento danificado e com estrutura de acesso para o terreno vizinho, permitindo o acesso de pessoas não autorizadas.
NC-7: Reservatórios em local não isolado, permitindo o acesso de pessoas não autorizadas, sem garantir as condições sanitárias do local.	
Referência Legal Lei Federal 11.445/2007 Decreto 23.430/1974

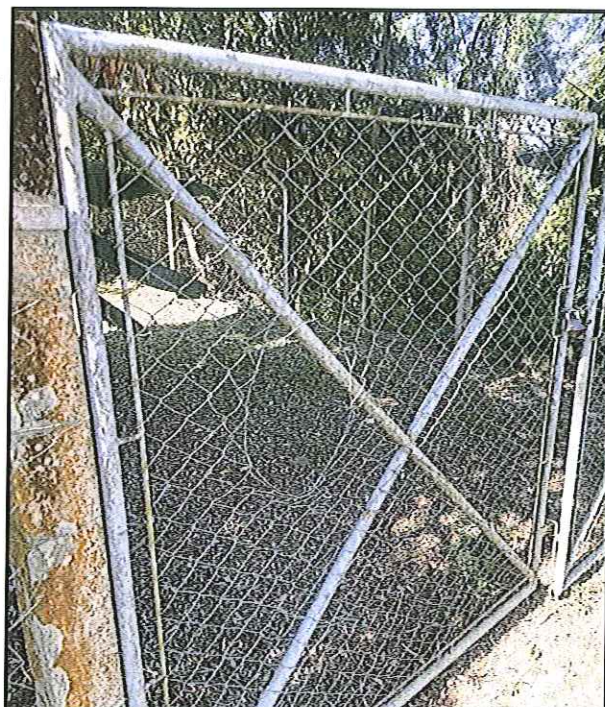
Unidade operacional R-1000	Constatação C-2: Cercamento danificado.
RC-2: Realizar a conservação e manutenção preventiva de unidade do sistema público de saneamento	
Referência Legal Lei Federal 11.445/2007
