## REGULAÇÃO RELATÓRIO DE FISCALIZAÇÃO N. 36/2020 - FT

Fiscalização na Estação de Tratamento de Água (ETA), Reservatórios de Água e Área Comercial de Parobé/RS.

## REGULAÇÃO TERMO DE NÃO CONFORMIDADE (TNC)

N. 36/2020 – TNC

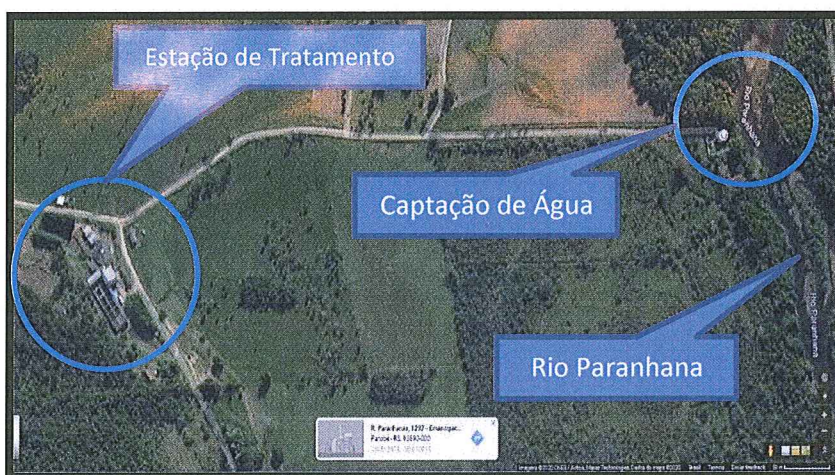
Figura 1: ETA de Parobé, coordenadas 29°61'29.78"S e 50°81'9.13"O. Fonte: Disponível no Google Earth, acesso em 19 de maio de 2020.

para uma vazão projetada de 540 m<sup>3</sup>/h, conforme Figura 1. Após consulta ao Sistema de Outorga de Água do Rio Grande do Sul (SIOUT, disponível em: <<http://www.siou.rs.gov.br/consulta/#/>>), obteve-se como resultado o comprovante SIOUT nº 2017/007.977-1, coordenadas geográficas latitude -29,6131° e longitude -50,8108°, e vazão média diária de 716 m<sup>3</sup>/h.

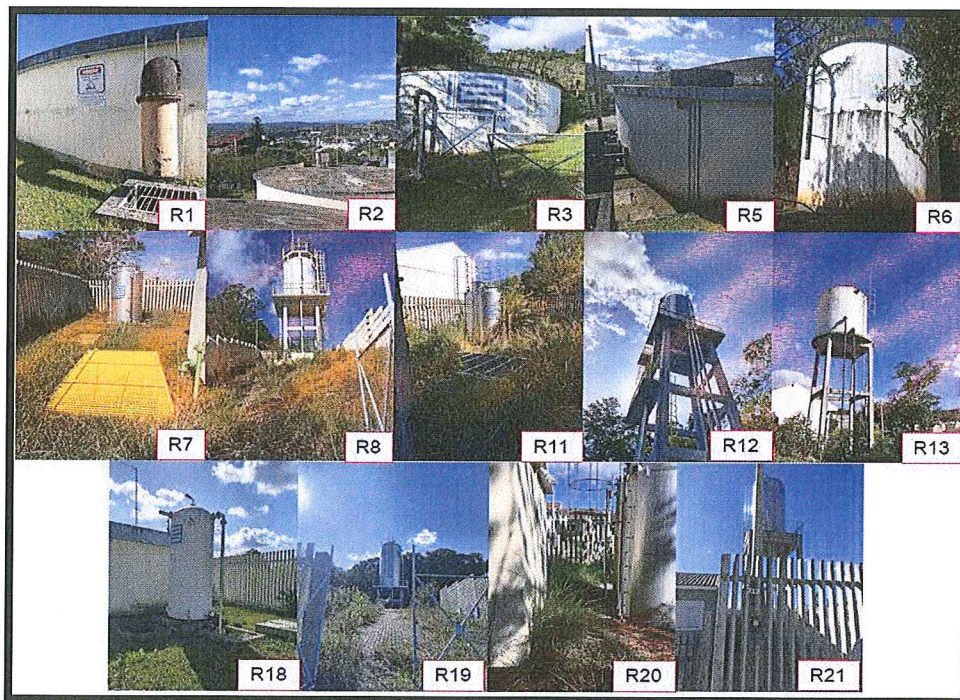
Figura 6: Vista dos Reservatórios Fiscalizados

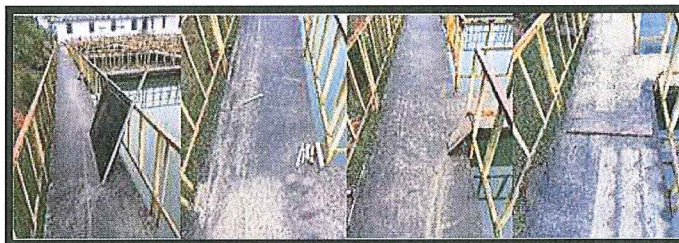
Unidade operacional ETA.	Constatação C-1: Acúmulo de resíduos na passarela dos tanques.
NC-1: Deixar de executar a limpeza da área, não mantendo condições sanitárias satisfatórias. Acondicionamento inadequado de materiais.	
Referência Legal: NBR12216:1992; Lei Federal 11.445/2007; NR 8.

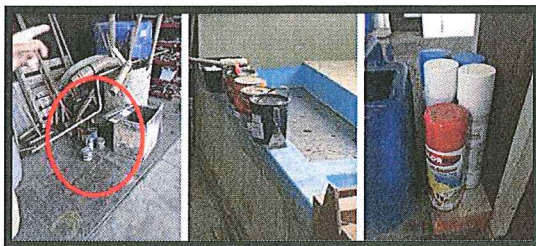
<b>Unidade operacional</b> ETA – Preparação.	<b>Constatação – (REINCIDENTE)</b> C-7: Tintas sem local apropriado para armazenagem e alocadas inadequadamente junto ao tanque de sulfato de alumínio. Conforme constatado na 128/2019 – RTFA (NC-3).
<b>NC-7:</b> Deixar de armazenar e manejar adequadamente produtos químicos.	
<b>Referência Legal:</b> NBR 12216:1992; NBR 13035:1993.

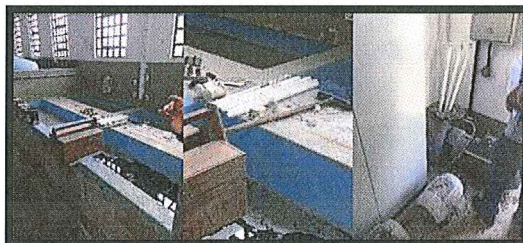
<b>Unidade operacional</b> ETA – Preparação; EB2.	<b>Constatação</b> C-9: Lâmpadas fluorescentes armazenadas em local inapropriado.
NC-9: Não foi realizada a devida destinação das lâmpadas.	
Referência Legal: NBR 11174:1990; NBR15113:2004.

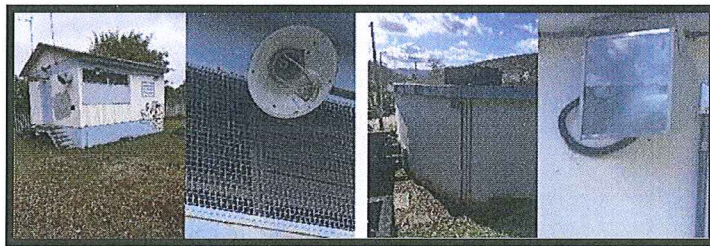
<b>Unidade operacional</b> ETA – Captação; Reservatório R5.	<b>Constatação</b> C-13: Ausência de lâmpada na área externa.
NC-13: Deixar de realizar a conservação e manutenção preventiva de unidade de captação.	
Referência Legal: NBR12216:1992.

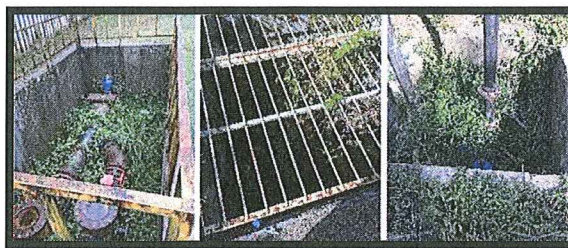
<b>Unidade operacional</b> ETA – Captação; Reservatórios R1 e R18.	<b>Constatação</b> C-14: Excessiva vegetação nas caixas de manobra.
NC-14: Deixar de realizar a conservação e manutenção preventiva de unidade de captação.	
Referência Legal: NBR 12211:1992.

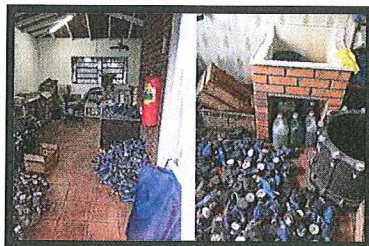
<b>Unidade operacional</b> Comercial.	<b>Constatação</b> <b>C-16:</b> Pouco espaço para armazenamento de componentes.
NC-16: Armazenada inadequado para o volume de hidrômetros.	
Referência Legal: NBR12216:1992; Lei Federal 11.445/2007; NR 8.

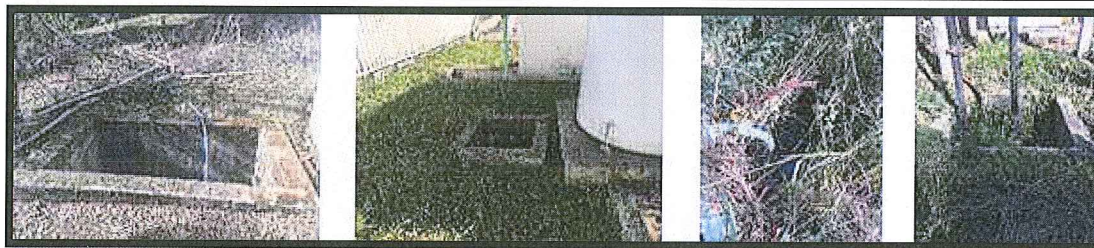
<b>Unidade operacional</b> Reservatório R6, R18; Elevatória R7.	<b>Constatação – (TRANSFERÊNCIA)</b> <b>C-21:</b> Não existe grelha sobre a câmara de manobra. Conforme constatado na 128_2019-RTFA (NC-4) e 191_2019-RTFA (NC-5), os prazos das resoluções estão vigentes, contudo, o acompanhamento das tratativas passará a ser realizado através da NC-21 desta TNC.
<b>NC-21:</b> Não proporcionar a segurança das edificações e dos operadores.	
<b>Referência Legal:</b> NBR 12214:1992; NBR 12216:1992.

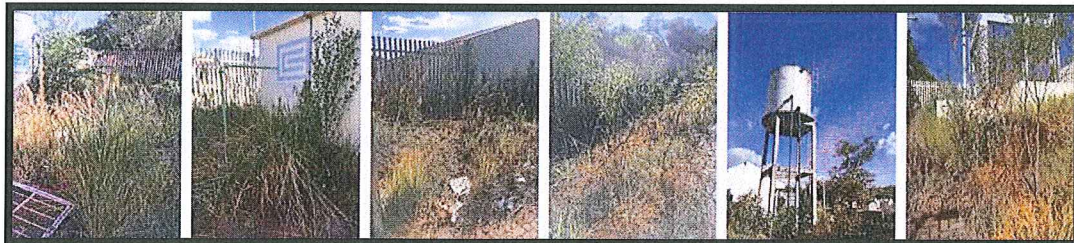
<b>Unidade operacional</b> Reservatórios R11, R20, R21, R13, R7 e R19.	<b>Constatação – (TRANSFERÊNCIA)</b> <b>C-24:</b> Áreas dos reservatórios com vegetações excessivas. Conforme constatado na 191_2019-RTFA (NC-6), o prazo da resolução está vigente, contudo, o acompanhamento da tratativa passará a ser realizado através da NC-24 desta TNC.
<b>NC-24:</b> Não realizar a conservação e manutenção preventiva de unidade do sistema público de abastecimento de água.	
<b>Referência Legal:</b> NBR 12216:1992.

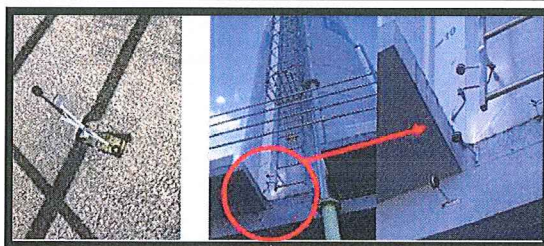
<b>Unidade operacional</b> Reservatórios R7 e R19.	<b>Constatação – (TRANSFERÊNCIA)</b> <b>C-25:</b> Circuito do para-raios sem cabo de energia (furtado). Conforme constatado na 191_2019-RTFA (NC-4), o prazo da resolução está vigente, contudo, o acompanhamento da tratativa passará a ser realizado através da NC-25 desta TNC.
<b>NC-25:</b> Ausência de para-raios em condições de funcionamento no topo do reservatório.	
<b>Referência Legal:</b> NBR 12217:1994.

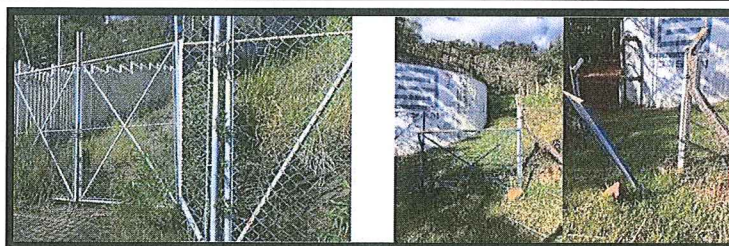
<b>Unidade operacional</b> Reservatórios R3 e R7.	<b>Constatação</b> <b>C-26:</b> Grade de proteção da área do reservatório está danificada.
<b>NC-26:</b> Não realizar a conservação e manutenção preventiva de unidade do sistema público de abastecimento de água.	
<b>Referência Legal:</b> NBR 12211:1992.

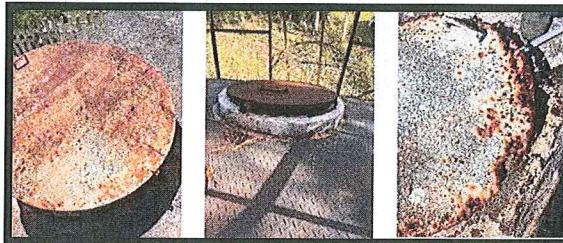
<b>Unidade operacional</b> Reservatório R1, R2 e R3.	<b>Constatação – (TRANSFERÊNCIA)</b> <b>C-28:</b> Porta de inspeção estão com tampas deterioradas. Conforme constatado na 128_2019-RTFA (NC06), o prazo da resolução está vigente, contudo, o acompanhamento da tratativa passará a ser realizado através da NC-28 desta TNC.
<b>NC-28:</b> Não realizar a conservação e manutenção preventiva de unidade do sistema público de abastecimento de água.	
<b>Referência Legal:</b> NBR 12217:1994.
