REGULAÇÃO RELATÓRIO DE FISCALIZAÇÃO N. 38/2020 – FT

Fiscalização na Estação de Tratamento de Água (ETA), Reservatórios de Água e Área Comercial de Rolante/RS.

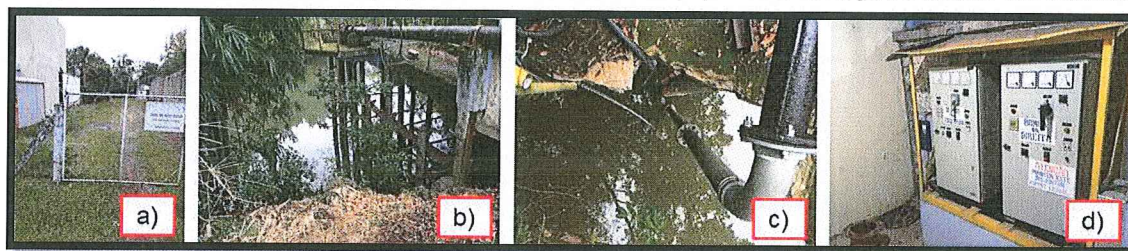
Figura 4: Sistema de Captação de Água. a) Vista da área da captação; b) Vista da estrutura de acesso ao ponto de captação; c) Vista do ponto de captação da bomba submersível; d) Painéis de força e comando das bombas

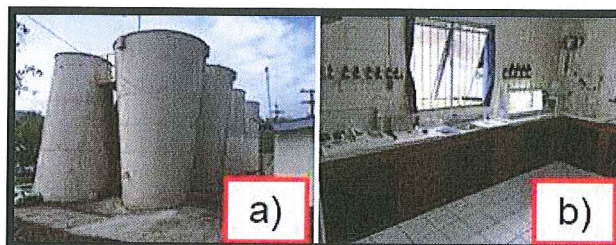
Figura 5: Estação de Tratamento de Água. (a) Vista ETA Compacta; (b) Laboratório.

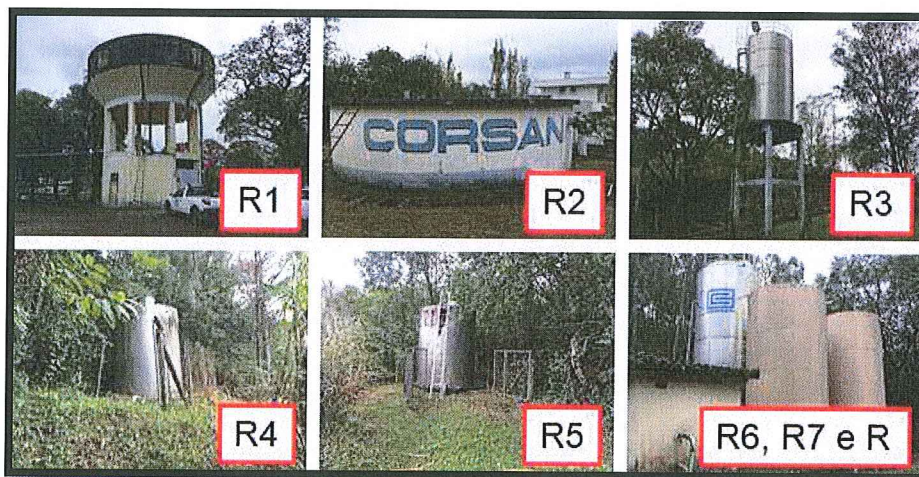
Figura 6: Vista dos Reservatórios Fiscalizados

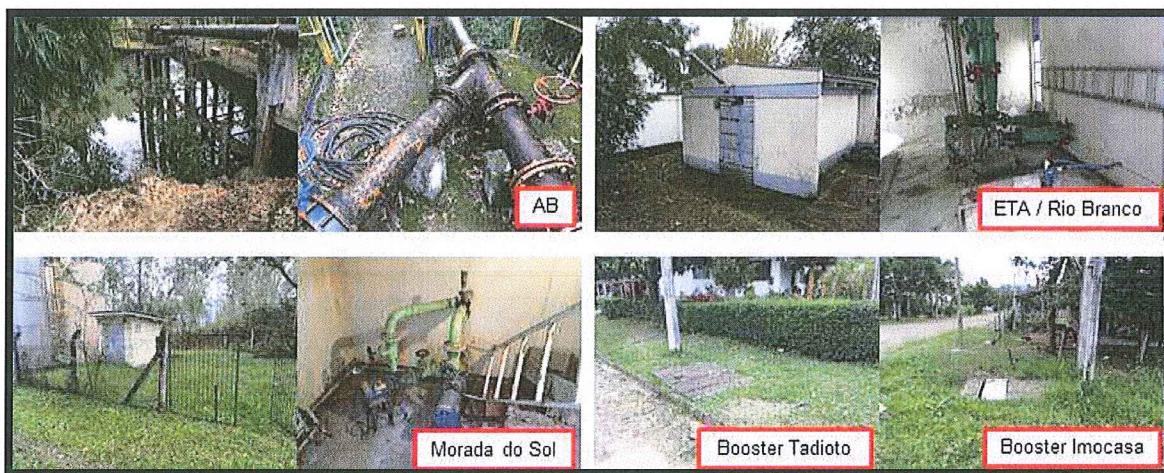
Figura 7: Vista das Estações de Bombeamento

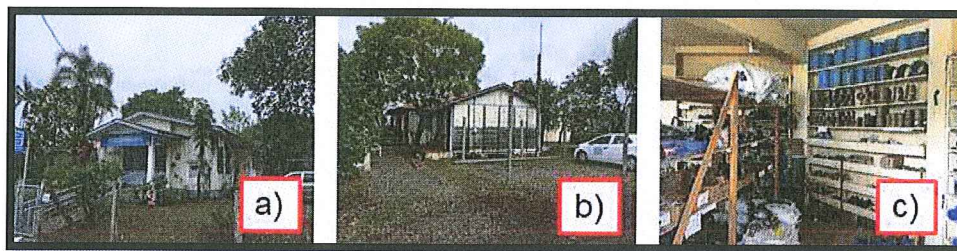
Figura 8: Área Comercial e Operacional: (a) Unidade de atendimento; (b) Estoque de rotina; (c) Estoque de peças

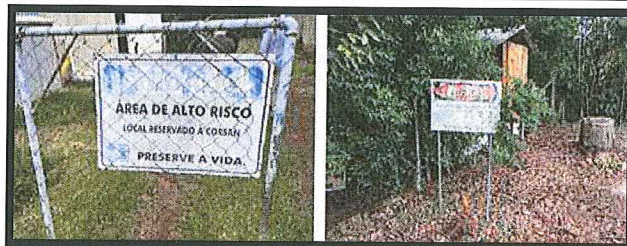
Unidade operacional Captação	Constatação C-1: Área destinada a captação sem identificação do local adequada.
NC-1: Ausência de placa de identificação da área do manancial de captação.	
Referência Legal: Lei Federal nº 11.445/07 - Inciso XI do Art. 2º.

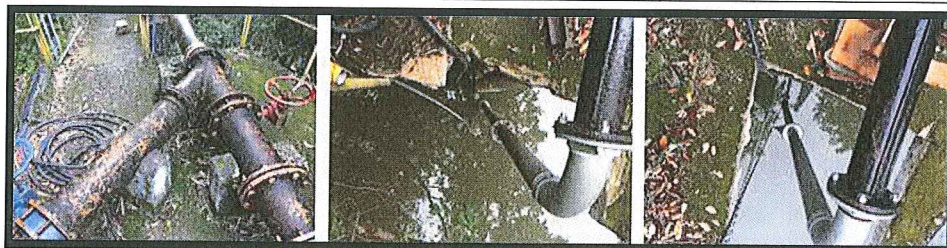
Unidade operacional Captação	Constatação C-4: Não existe bomba reserva para captação.
NC-4: Ausência bomba reserva em estoque, a ser instalada para acionamento imediato, quando houver pane no principal.	
Referência Legal: NBR 12214/92 - item 5.3.2.

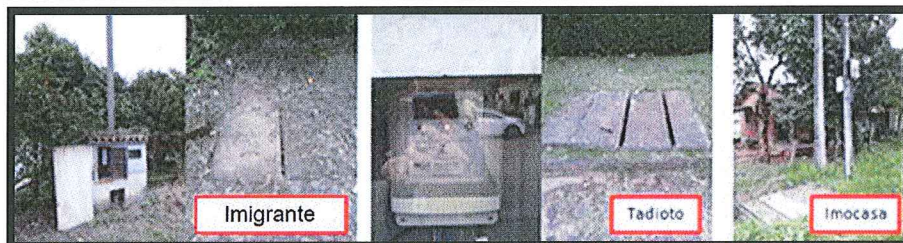
Unidade operacional EBA	Constatação C-5: Falta de identificação das estações de bombeamento.
NC-5: Ausência de placa de identificação da área da estação elevatória.	
Referência Legal: Lei Federal nº 11.445/07 - Inciso XI do Art. 2º.

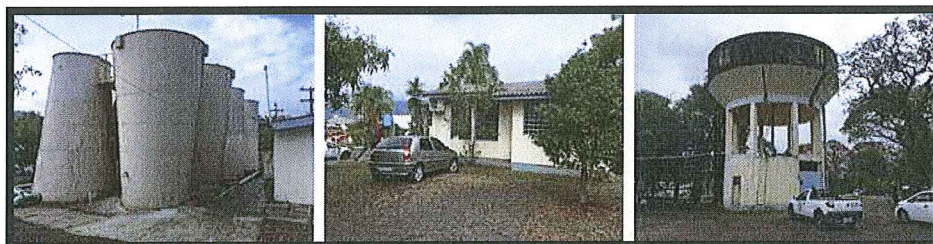
Unidade operacional ETA	Constatação C-8: Falta de identificação da ETA.
NC-8: Ausência de placa de identificação da área da ETA.	
Referência Legal: Lei Federal nº 11.445/07 - Inciso XI do Art. 2º.

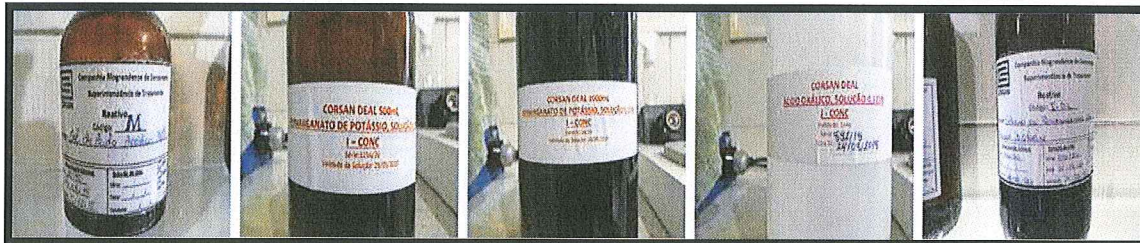
Unidade operacional ETA - Laboratório	Constatação C-9: Encontrado soluções de ácido acético, permanganato de potássio e ácido oxálico com a prazo de validade vencido.
NC-9: Produtos químicos vencidos ou não identificados.	
Referência Legal: NBR10004:2004.

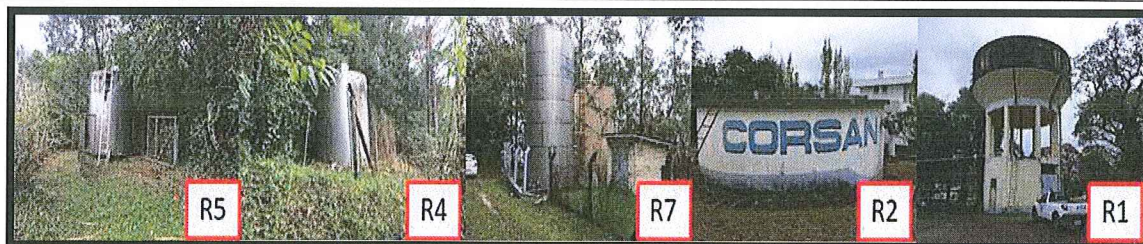
Unidade operacional Reservatórios R1, R2, R3, R4, R5, R6 e R7.	Constatação C-10: Não encontrado placa de identificação dos reservatórios.
NC-10: Ausência de placa de identificação da área do reservatório.	
Referência Legal: Lei Federal nº 11.445/07 - Inciso XI do Art. 2º.

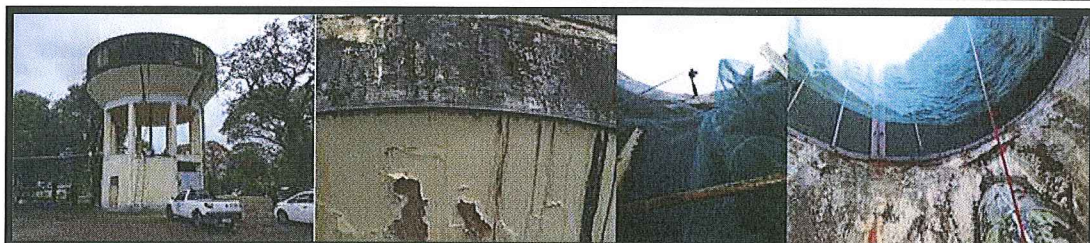
Unidade operacional Reservatório R1	Constatação C-12: Reservatório estão com muitas infiltrações, proteção interna ineficaz, escadas oxidadas e vegetação nas paredes.
NC-12: Reservatório não apresenta boas condições visíveis de conservação.	
Referência Legal: NBR 12216:1992.

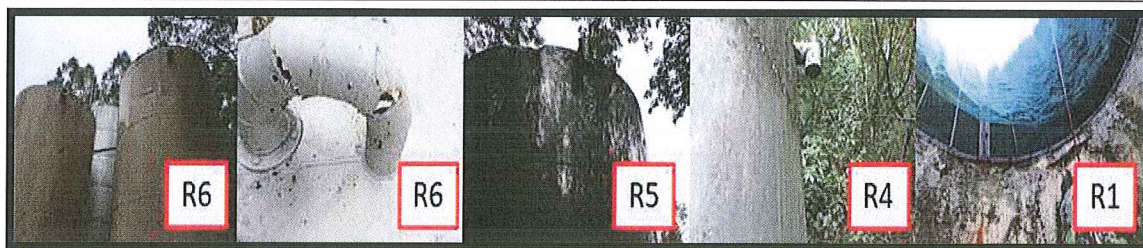
Unidade operacional Reservatório R1, R4, R5 e R6.	Constatação C-14: Reservatórios sem telas nos suspiros, suspiro com furos por oxidação e tela interna mal instalada.
NC-14: Não instalar tela de proteção contra entrada de insetos e pequenos animais em tanques.	
Referência Legal: NBR 12217/94 - item 5.14.1.

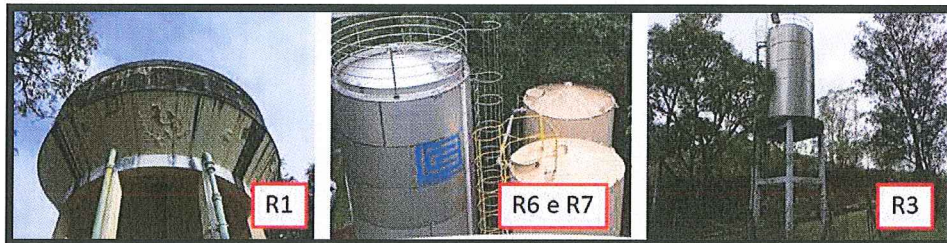
Unidade operacional Reservatório R1, R3, R6 e R7	Constatação C-17: Reservatórios não possuem para-raios nem luzes de sinalização de obstáculo.
NC-17: Ausência de para-raios e/ou luz de sinalização de obstáculo, em caso de reservatório elevado.	
Referência Legal: NBR 12217/94 - item 5.16.7.

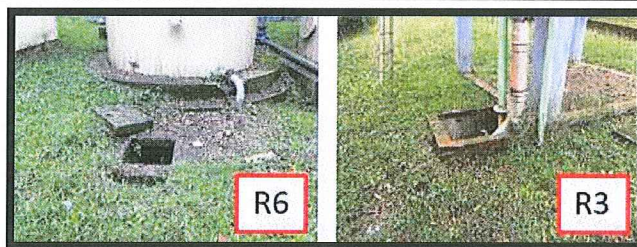
Unidade operacional Reservatório R3 e R6	Constatação C-18: Caixa de manobra aberta e outra sem grelha de proteção.
NC-18: Não proporcionar a segurança das edificações e dos operadores.	
Referência Legal: NBR 12214:1992; NBR 12216:1992.

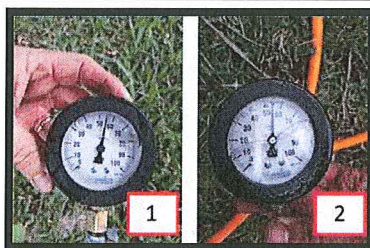
Unidade operacional Comercial	Constatação C-19: Foi identificado pressões elevadas nos seguintes endereços: 1- Rua Edwin Korzonowski, 668 – Pressão 55 mca; 2- Rua Adão Nunes do Amaral, nº 210 – Pressão 54 mca.
NC-19: A pressão estática máxima em determinada região está acima de 50 mca.	
Referência Legal: NBR 12218/17 - item 5.3.1; Regulamento dos Serviços de Água e Esgoto da CORSAN, homologado pela AGESAN-RS.

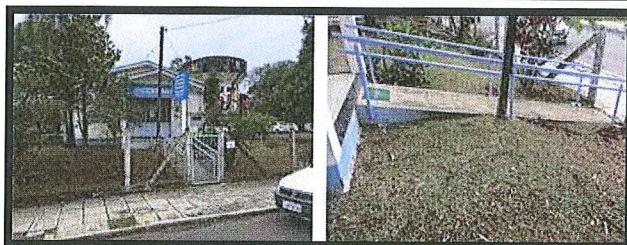
Unidade operacional Comercial	Constatação C-23: Rampa de acesso ao escritório muito inclinado, dificultando acesso à cadeirantes.
NC-23: Condições não apropriadas para acessibilidade do público.	
Referência Legal: ART 139 do Regulamento dos Serviços de Água e Esgoto da CORSAN, homologado pela AGESAN-RS; NBR 9050:2015.

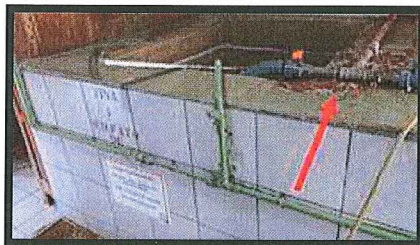
Unidade operacional ETA	Constatação – (TRANSFERÊNCIA) C-26: Conforme constatado na 66_2019-RTFA (NC-11), o prazo da resolução está vigente, contudo, o acompanhamento da tratativa passará a ser realizado através da NC-27 desta TNC.
NC-26: Perda de reagente e/ou não executar redução de perdas.	
Referência Legal: NBR 12216:1992.
