REGULAÇÃO RELATÓRIO DE FISCALIZAÇÃO N. 173/2020

Fiscalização Sob Demanda de Ouvidoria,
conforme processo n. 141/2020.

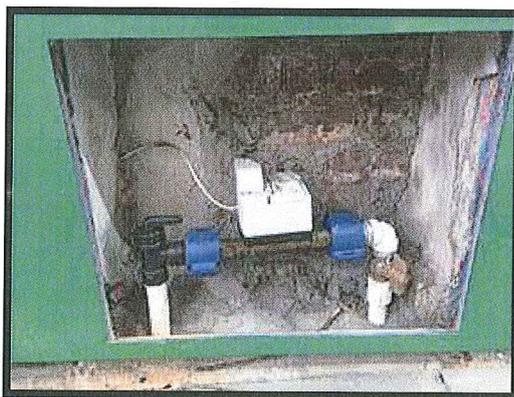
a) O hidrômetro do imóvel está posicionado em frente ao prédio junto a calçada, no endereço rua Quinze de Janeiro, n. 128, em Canoas, onde está instalada a farmácia Maxxi Econômica;

Figura 1: Registro fotográfico do hidrômetro digital.

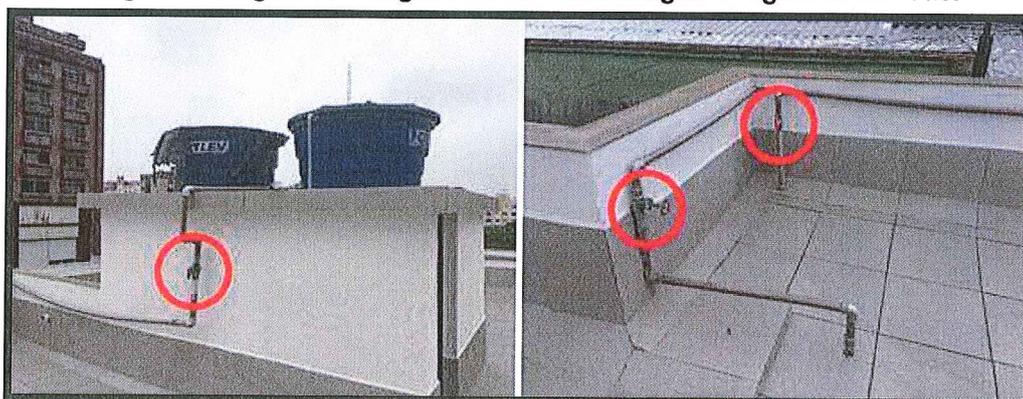
b) No momento da fiscalização presencial foi verificado que os registros de abastecimento e saída de água das caixas d'água estavam abertos, sendo assim, estavam passíveis para ocorrência de fluxo de água. Também não foram evidenciados vazamentos de água nas independências do prédio;

Figura 2: Registros fotográficos da caixa d'água e registros da rede.

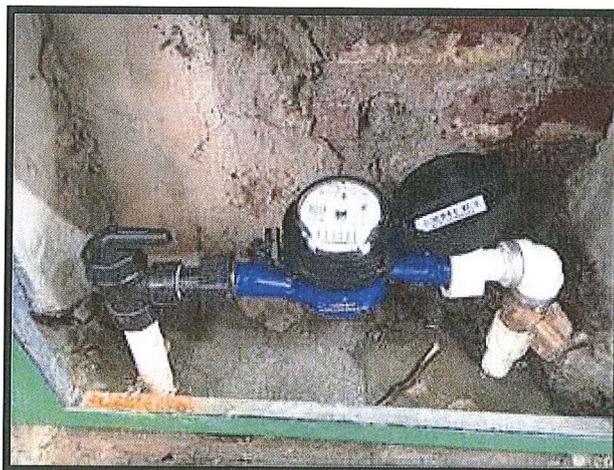
c) A CORSAN substituiu o hidrômetro digital por um hidrômetro analógico durante a ação da fiscalização com o objetivo de facilitar a visualização do fluxo de água através dos ponteiros. Após a substituição, não foi percebido fluxo de água no hidrômetro, o que remete no momento da fiscalização, a instalações prediais de água fria estanques.

Figura 3: Registro fotográfico do hidrômetro analógico.

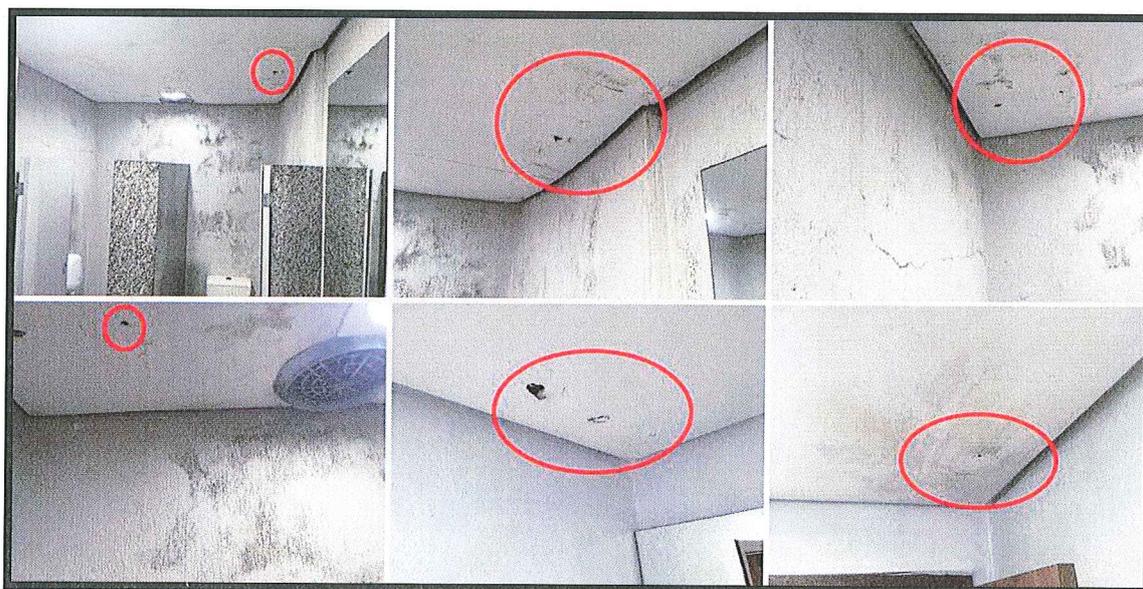
d) A funcionária da farmácia Maxxi Econômica relatou que no primeiro dia de funcionamento do estabelecimento, em 14 de agosto de 2020, existiam sinais de goteiras e infiltrações nas paredes e forro do banheiro (farmácia está no térreo da edificação), após essa data as goteiras pararam de ocorrer. Essa evidência dá sinais de um possível vazamento de água na estrutura do prédio;

Figura 4: Registro fotográficos do banheiro da farmácia Maxxi Econômica.

Diante do exposto, a Ouvidoria da AGESAN-RS diante das argumentações conflitantes entre a usuária e a CORSAN, solicitou à Fiscalização Direta da AGESAN-RS uma vistoria no local citado para evidenciar situações presentes. Confirmou-se, a não ocorrência de vazamentos aparentes de água e a não ocorrência de fluxo de água no hidrômetro com a rede fechada, o que descarta a possibilidade de vazamento de água oculto neste dia e nesta hora. Contudo, foram identificados fatores que possibilitariam um consumo excessivo de água, que são: os indícios de infiltrações e goteiras no banheiro da farmácia (no térreo da edificação) e a torneira na parte externa da parede da farmácia acessível ao público.

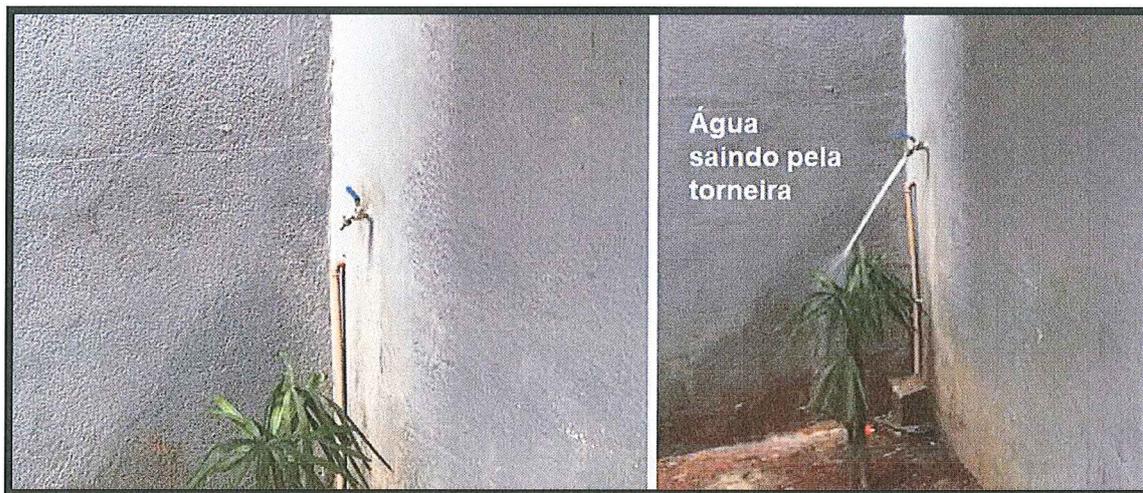
e) Na lateral da farmácia Maxxi Econômica, junto a parede na área externa, existe uma torneira que está acessível ao público, em local de moradia de comunidade. Ficando constatado com abertura da torneira, o escoamento de água e o fluxo de água pelo hidrômetro, comprovando que o consumo de água proveniente desta torneira gera consumo e que é registrado pelo hidrômetro. Esse fato é um possível agravante para o consumo excessivo de água, já que não existem proteções ou delimitações que impossibilitem sua abertura pelo público;

Figura 5: Registros fotográficos da torneira.
