**RELATÓRIO DE AJUSTAMENTO DE AÇÃO E CONDUTA – RAAC**

**Referência: Relatório de Fiscalização 038/2020**

Município de Rolante

## RELATÓRIO FOTOGRÁFICO

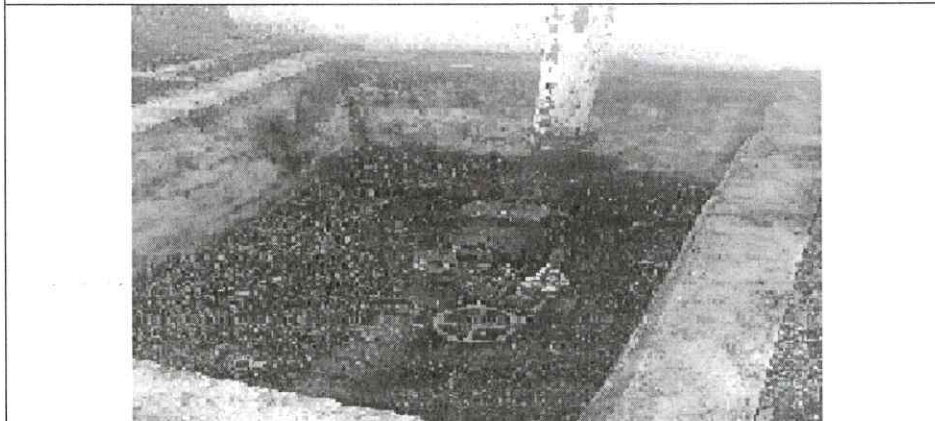
**NC-7**

Unidade operacional	Constatação
EBA - ETA	C-7: Caixa de manobra com excesso de vegetação.
NC-7: Deixar de realizar a conservação e manutenção preventiva de unidade de captação.	
Referência Legal: NBR 12211:1992.	
MANIFESTAÇÃO DA CORSAN: Em conformidade. Foi programada uma equipe para realizar a remoção da vegetação na caixa de manobra.	
PLANO DE AÇÃO: Segue abaixo.	
Ação	Prazo previsto
Remover vegetação da caixa.	Concluída.

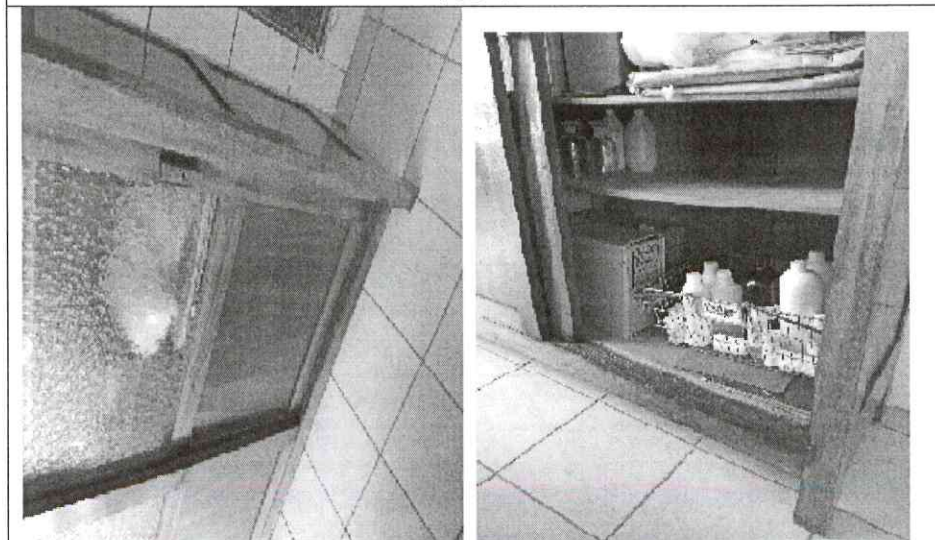
**NC-9**

Unidade operacional	Constatação
ETA - Laboratório	<b>C-9:</b> Encontrado soluções de ácido acético, permanganato de potássio e ácido oxálico com a prazo de validade vencido.

**NC-9:** Produtos químicos vencidos ou não identificados.

**MANIFESTAÇÃO DA CORSAN:** Em conformidade. Os produtos com prazo de validade expirado não são mais utilizados na rotina operacional. Dessa forma, foi criado local para armazenamento temporário de produtos e reagentes com prazo de validade vencido (armário fora das dependências do laboratório), para posterior destinação final.

Ação	Prazo previsto
Realizar armazenamento temporário e posterior destinação final.	Concluído.

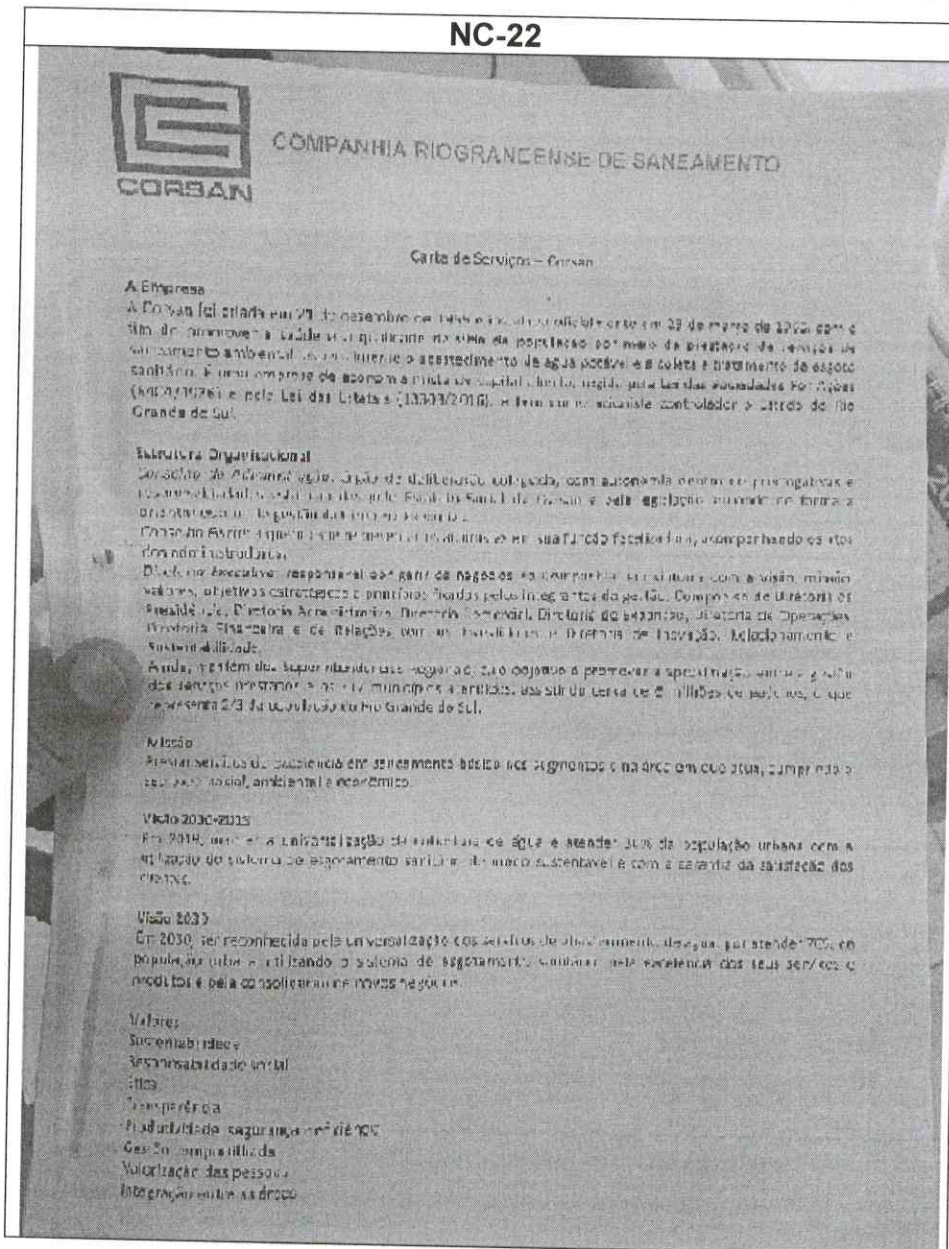
## NC-22

<b>Unidade operacional</b> Comercial	<b>Constatação</b> <b>C-22:</b> Ausência de cópia da Carta de Serviços da CORSAN.
---	--

**NC-22:** Não disponibilizar em local visível aos usuários uma cópia da Carta de Serviços da CORSAN.

**MANIFESTAÇÃO DA CORSAN:** Em conformidade. A cópia da Carta de Serviço da Corsan, já se encontra disponível na US para os usuários.

Ação	Prazo previsto
Disponibilizado uma cópia da Carta de Serviço em local visível.	Concluído.
