## REGULAÇÃO - RELATÓRIO DE VISTORIA N. 114/2021

Vistoria Sob Demanda Obras de Saneamento  
no Município de Tramandaí.

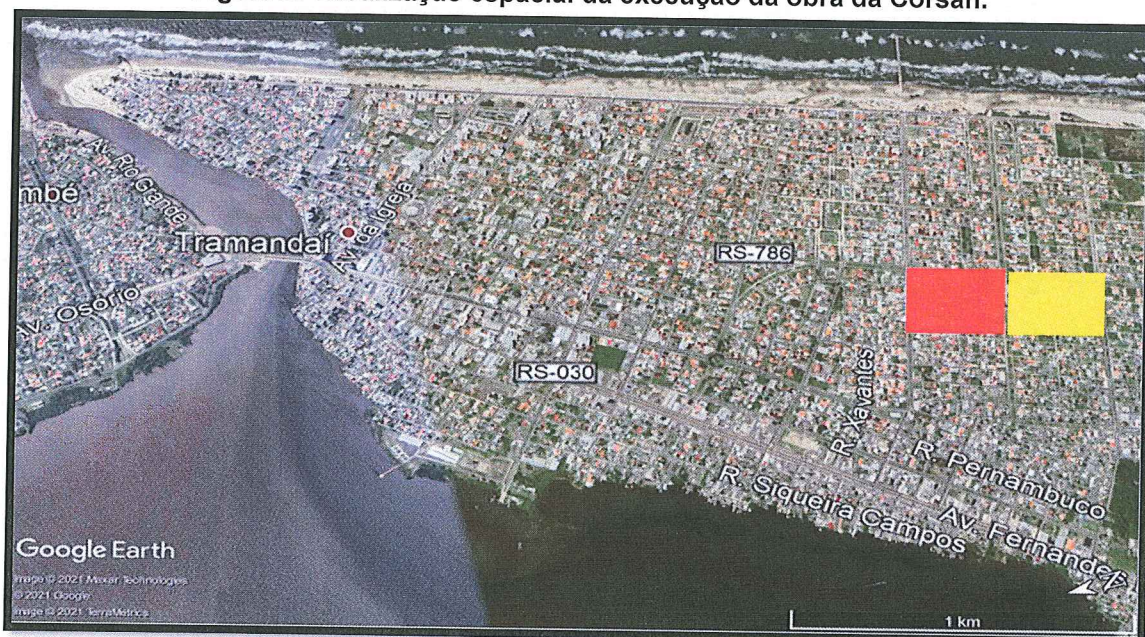
Figura 2: Localização espacial da execução da obra da Corsan.

a) As obras vistoriadas são extensões das redes coletoras de esgoto da bacia 8, na qual ocorreu vistoria sob demanda anteriormente (Processo n. 64/2021 da Agesan-RS). Observa-se na figura 2, a parte destacada em vermelho é a região verificada em abril de 2021 e em amarelo, a nova área vistoriada, na qual ocorreu a instalação de novas redes coletoras de esgoto. As ruas vistoriadas localizam-se entre a Av. Deputado Osvaldo Bastos e a Av. Osvaldo Aranha, sendo as mesmas vias públicas na vistoria anterior;

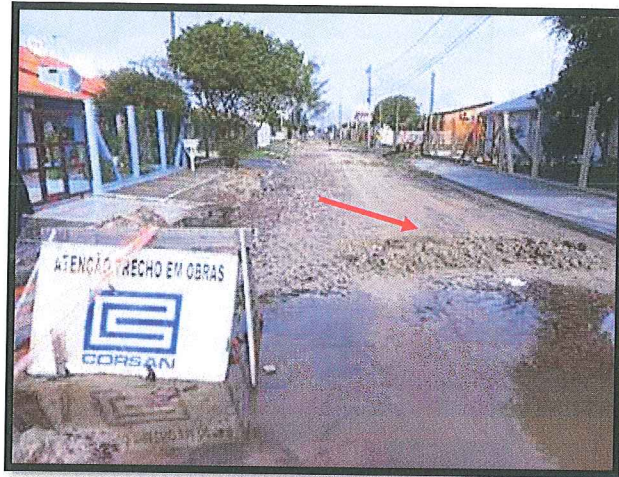
**Figura 4: Registro fotográfico da interrupção de tráfego na via**

- d) Verificou-se que o acesso a algumas vias está sendo bloqueado para a execução das obras;

- Solicitação de um cronograma de entrega das obras;
- Visitas às obras nos locais supracitados com objetivo de acompanhar o atendimento do cronograma;
- A Agesan-RS sugere que a Corsan deva apresentar um plano de drenagem para as vias que estão tendo maior prejuízo em função das obras;
- A Agesan-RS sugere que a Corsan deva apresentar o plano de recuperação das vias;
- A Agesan-RS sugere as atividades das obras sejam concentradas na recuperação das vias que estão com maior prejuízo em função das obras;
- A Agesan-RS remeterá ao Prefeito Municipal de Tramandaí, parecer favorável a notificação devido aos prejuízos das obras;
- A Agesan-RS recomenda à Prefeitura Municipal a imediata suspensão das obras até a finalização das atividades nas vias anteriormente abertas e com tubulação colocada.

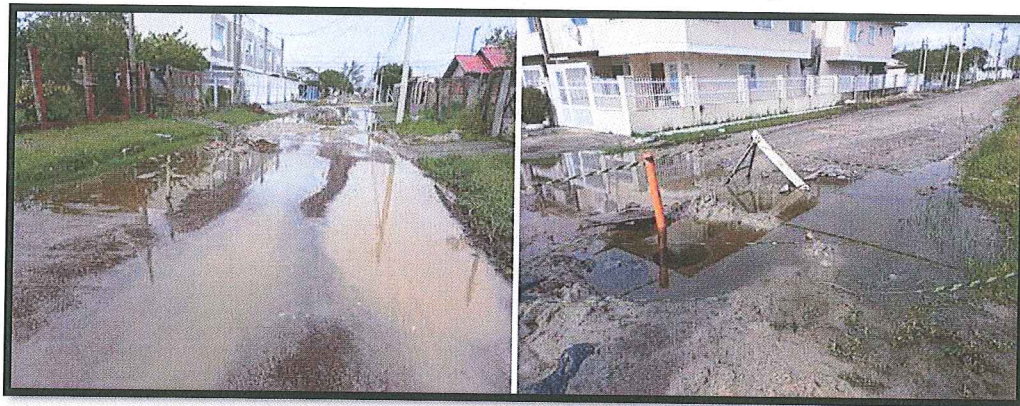
**Figura 5: Registros fotográficos das vias alagadas**

- e) Acúmulo excessivo de água das chuvas estão sendo agravados pelas obras nas vias;

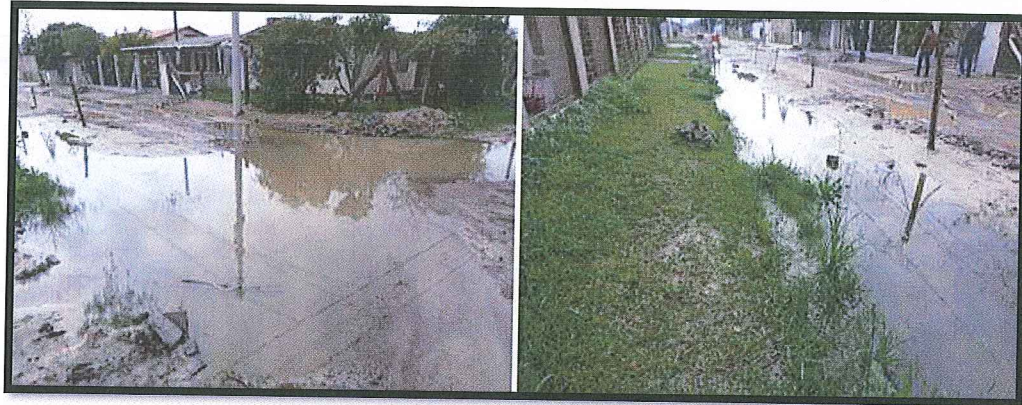
**Figura 8: Registros fotográficos das vias com restrições de movimentação de veículos**

h) Segundo relatos de moradores locais, alguns automóveis sofreram danos decorrentes das condições que se encontram as vias e, também, as restrições de tráfego geram muitos transtornos. A maior indignação dos moradores é o tempo longo para reparação das vias;

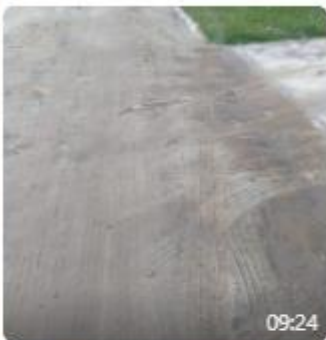
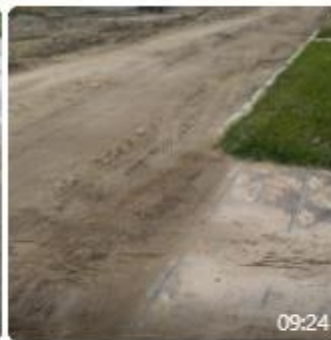
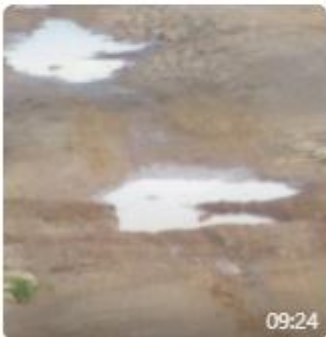
Trecho compreendido na Rua Padre Réus entre as ruas Osvaldo Bastos e Gamboa

Moradores pleiteiam que a rua seja concluída com a elevação que estava antes da obra .E que paga pelos próprios moradores no ano de 2015

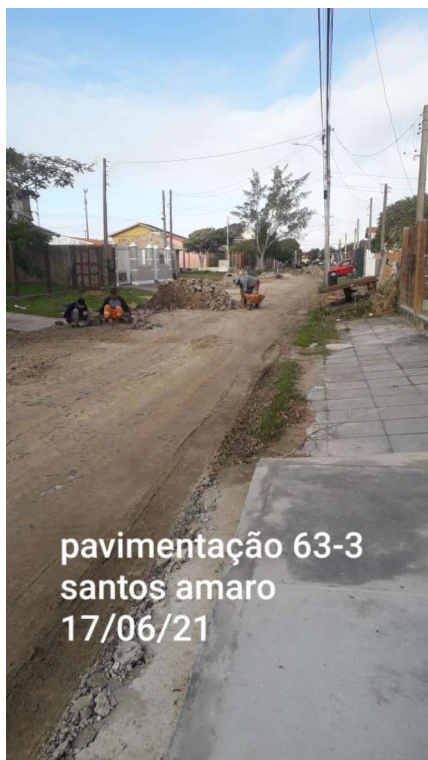
Pavimentação – Santo Amaro

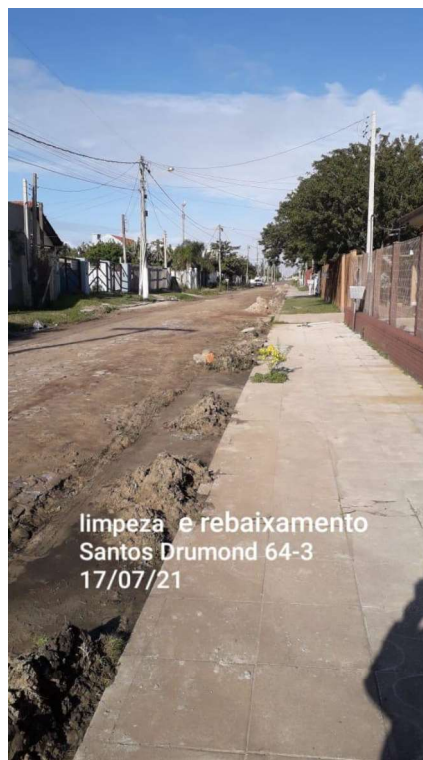
Limpeza Santos Dummond

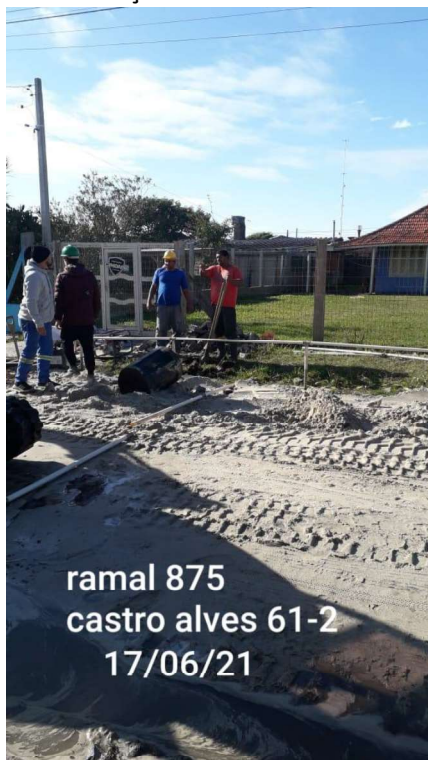
Ramais prediais – Castro Alves

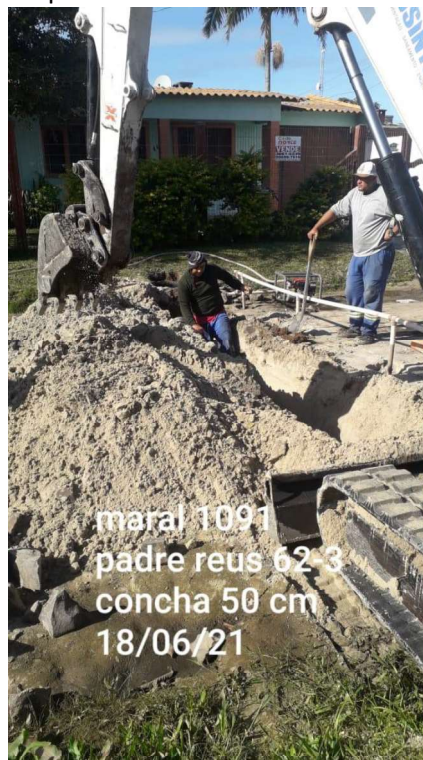
Ramais Prediais – Padre Reus
