REGULAÇÃO - RELATÓRIO TÉCNICO DE VISTORIA N. 036/2022 – RTV

**Vistoria de reconhecimento no
Sistema de Abastecimento de
Água e Sistema de
Esgotamento Sanitário de
Guaíba/RS.**

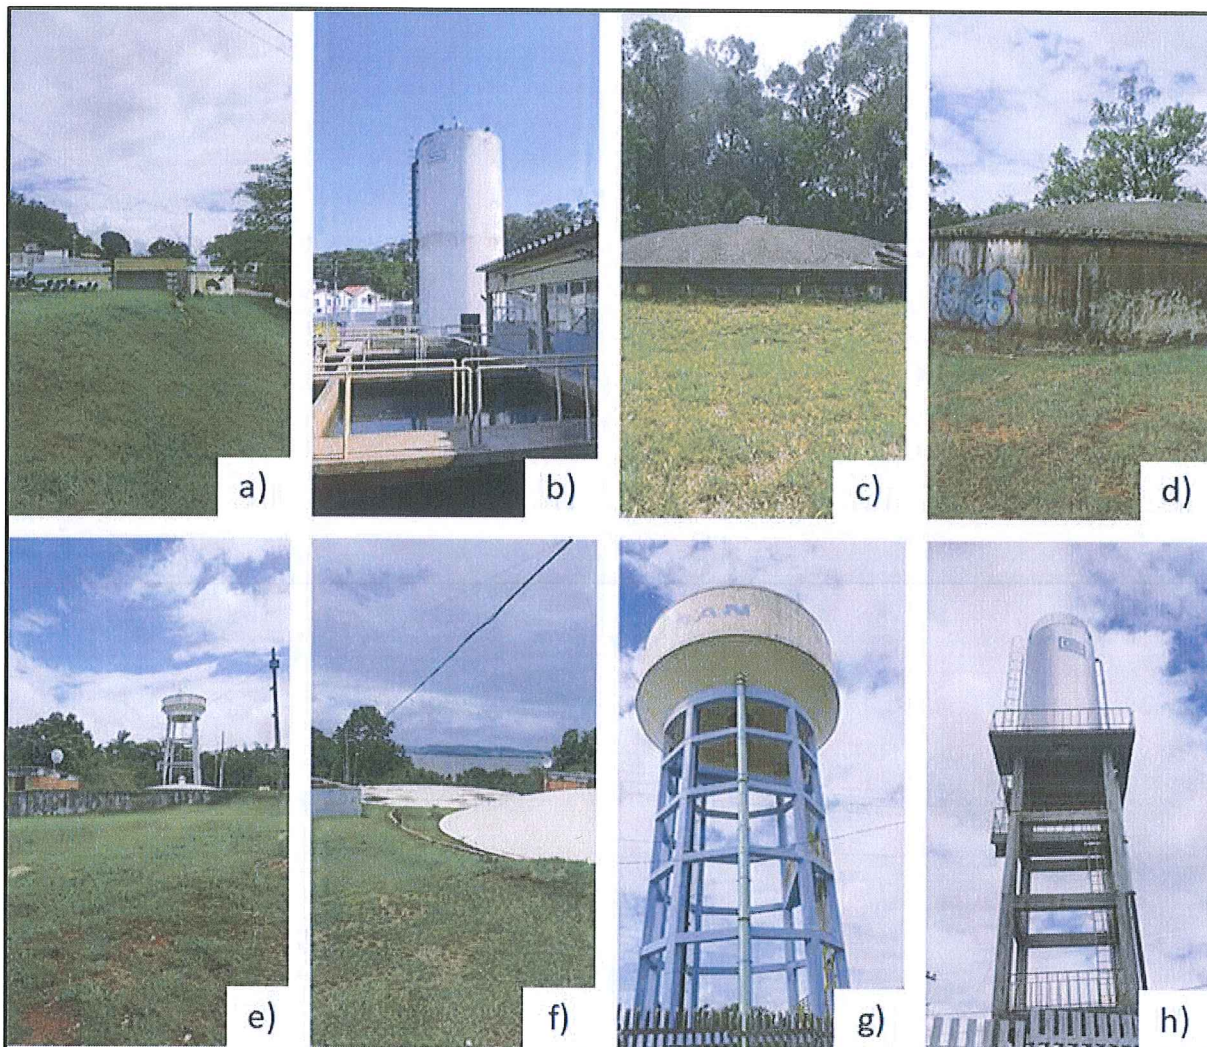
Figura 10: Vista dos Reservatórios vistoriados. a) R-1; b) R-2; c) R-3; d) R-4; e) R-5; f) R-6 e R-7; g) R – Bonfim; h) R – Pedras Brancas

Cabe destacar o estado de conservação dos reservatórios R-03 e R-04 está em desacordo com o desejado. Assim, são indicadas que sejam efetuadas melhorias nas condições de conservação tanto dos reservatórios quanto do entorno. Uma das causas pode ser o difícil acesso de veículos aos locais. Entretanto, a falta de cercamento efetivo torna o local acessível a populares, havendo vestígios da presença de pessoas não autorizadas no local, tornando tais reservatórios suscetíveis a acidentes e depredações.

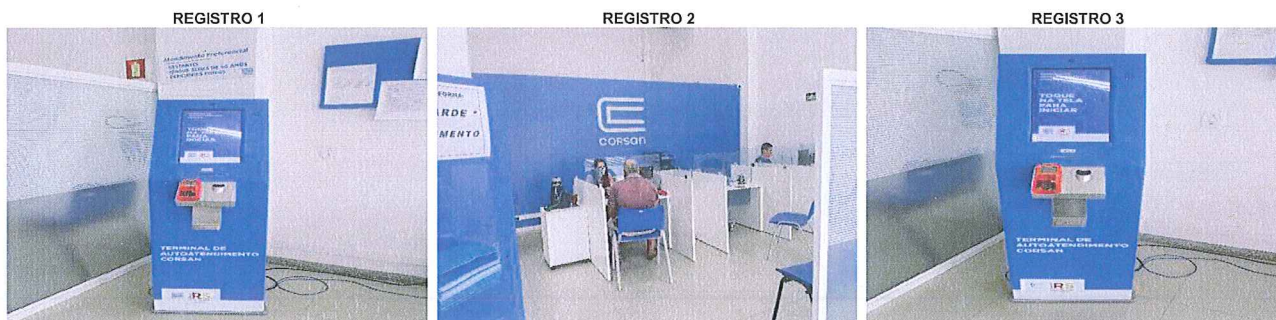
RM	CÓDIGO	UNIDADE	UNIDADE COMERCIAL
1		RECOMENDAÇÃO	A ÁREA COMERCIAL DEVE SER DE FÁCIL ACESSO AO USUÁRIO. ESTEJAM À DISPOSIÇÃO DO USUÁRIO O CÓDIGO DE DEFESA DO CONSUMIDOR, AS TARIFAS EM VIGOR E O RSAE.
GRUPO	PRAZO	MELHORIA	
		OBSERVAÇÃO	Foto meramente ilustrativa.

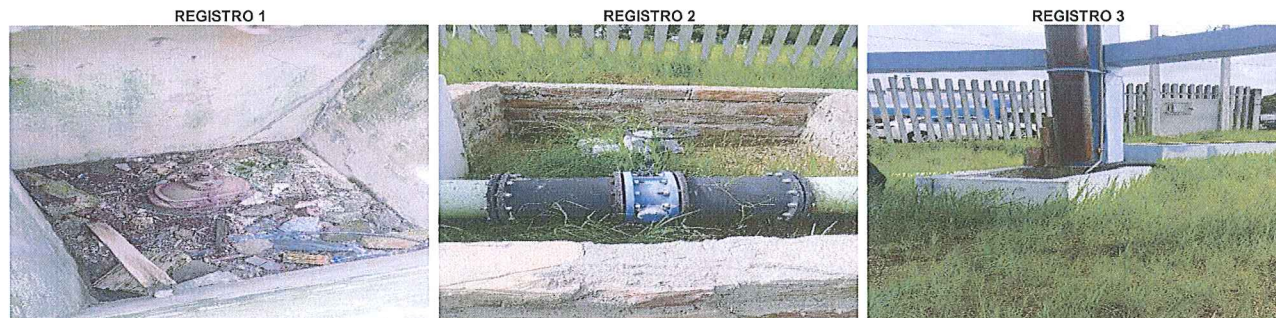
RM	CÓDIGO	UNIDADE	ETAS, ETES, ELEVATÓRIAS E RESERVATÓRIOS
3		RECOMENDAÇÃO	É INDICADO QUE AS CAIXAS ESTEJAM PROTEGIDAS E EM BOM ESTADO DE LIMPEZA E CONSERVAÇÃO
GRUPO	PRAZO	MELHORIA	
		OBSERVAÇÃO

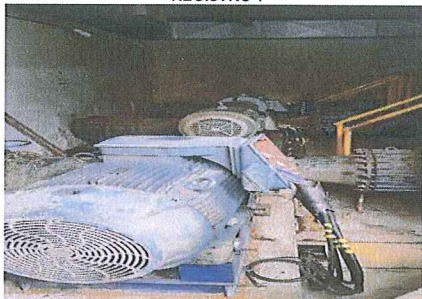
REGISTRO 1

RM	CÓDIGO	UNIDADE	ELEVATÓRIAS
7		RECOMENDAÇÃO	AS ELEVATÓRIAS PRECISAM SER DEVIDAMENTE VENTILADAS
GRUPO	PRAZO	MELHORIA	
		OBSERVAÇÃO

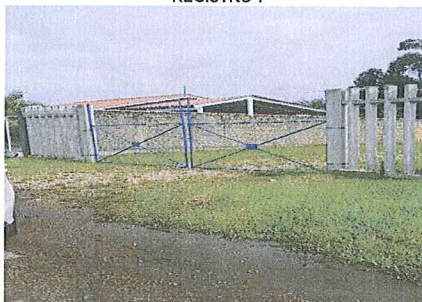
REGISTRO 1

RM	CÓDIGO	UNIDADE	RESERVATÓRIOS, ETA, ETES E ELEVATÓRIAS
13		RECOMENDAÇÃO	TODAS UNIDADES PRECISAM TER PLACAS DE IDENTIFICAÇÃO E CERCAMENTO
GRUPO	PRAZO	MELHORIA	
		OBSERVAÇÃO

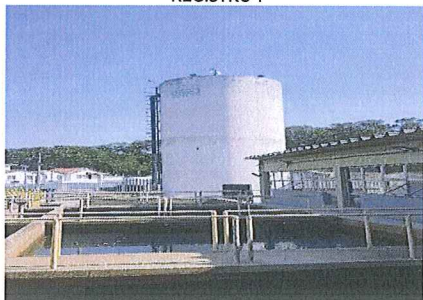
REGISTRO 1

RM	CÓDIGO	UNIDADE	RESERVATÓRIOS
19		RECOMENDAÇÃO	OS RESERVATÓRIOS DEVEM POSSUIR FECHAMENTO ADEQUADO NO ACESSO E NO RESPIRO DOS MESMOS
GRUPO	PRAZO	MELHORIA	
		OBSERVAÇÃO
