## RELATÓRIO TÉCNICO DE FISCALIZAÇÃO N. 39/2021 – RTF

### Fiscalização Técnica nos Sistemas de Abastecimento de água e Esgotamento Sanitário de Canela /RS.

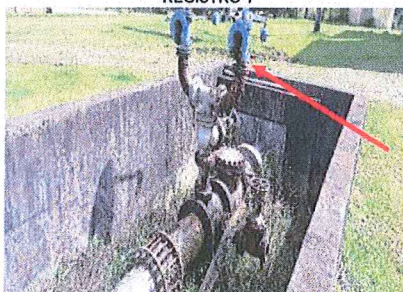
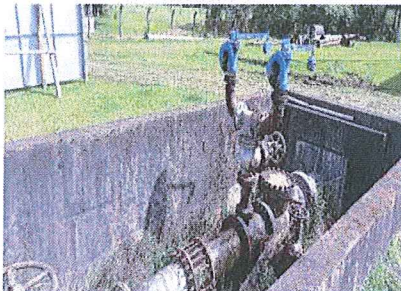
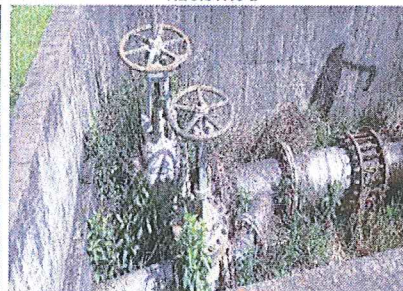
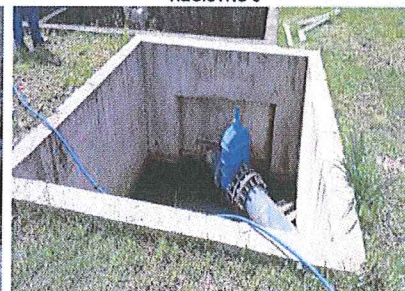
NC	CÓDIGO DA NC	UNIDADE	CAPTAÇÃO
3	1.9	CONSTATAÇÃO	Ausência de grelha sobre câmaras de registros de manobra.
<b>GRUPO</b>	<b>PRAZO</b>	<b>NÃO CONFORMIDADE</b>	Não proporcionar a segurança das edificações e dos operadores
2	365 dias	OBSERVAÇÃO

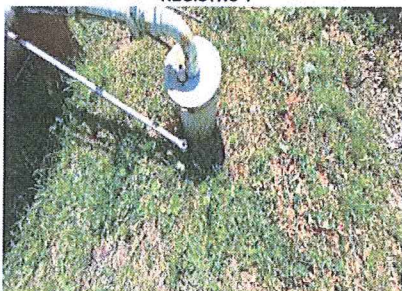
REGISTRO 1

NC	CÓDIGO DA NC	UNIDADE	POÇO
6	1.11	CONSTATAÇÃO	Carcaça do poço está com abertura
<b>GRUPO</b>	<b>PRAZO</b>	<b>NÃO CONFORMIDADE</b>	A tampa do poço não protege de contaminações superficiais
2	11/12/2021	OBSERVAÇÃO	REINCIDENTE - NC transferida da NC-8 do RTFA n. 50/2020

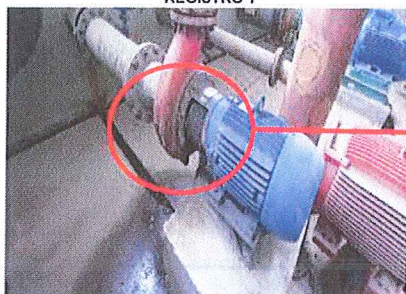
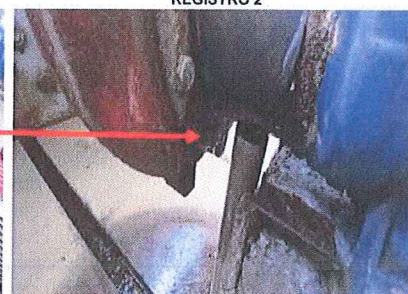
NC	CÓDIGO DA NC	UNIDADE	EBAT-2
7	2.4	CONSTATAÇÃO	Vazamento aparente
GRUPO	PRAZO	NÃO CONFORMIDADE	Perda de água e/ou não executar redução de perdas
2	365 dias	OBSERVAÇÃO	-

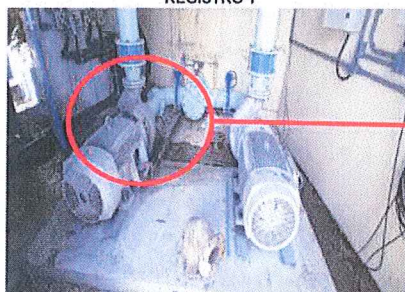
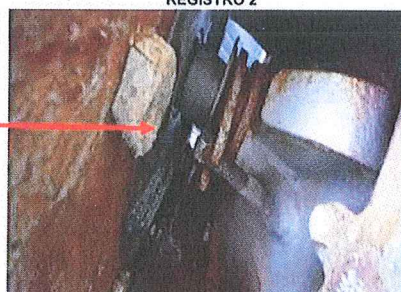
NC	CÓDIGO DA NC	UNIDADE	EBAT-2
8	2.4	CONSTATAÇÃO	Vazamento aparente
GRUPO	PRAZO	NÃO CONFORMIDADE	Perda de água e/ou não executar redução de perdas
2	365 dias	OBSERVAÇÃO	-

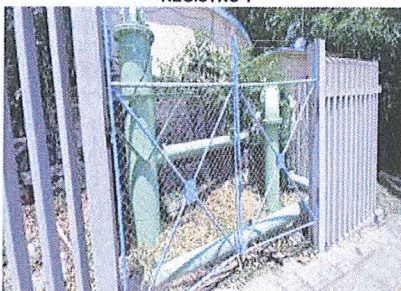
REGISTRO 1

NC	CÓDIGO DA NC	UNIDADE	EBAT-4
9	2.1	CONSTATAÇÃO	Área não está identificada
GRUPO	PRAZO	NÃO CONFORMIDADE	Inexistência de placa de identificação da área da captação
2	365 dias	OBSERVAÇÃO

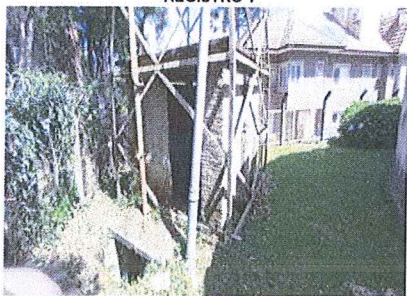
REGISTRO 1

NC	CÓDIGO DA NC	UNIDADE	EBAT-5
10	2.1	CONSTATAÇÃO	Área não está identificada
GRUPO	PRAZO	NÃO CONFORMIDADE	Inexistência de placa de identificação da área da estação de bombeamento
2	11/12/2021	OBSERVAÇÃO	REINCIDENTE - NC transferida da NC-12 do RTFA n. 50/2020

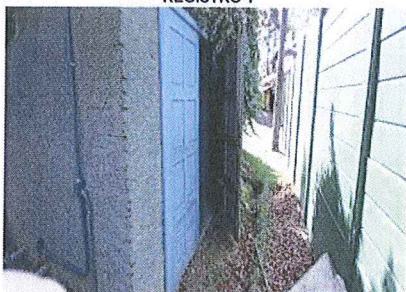
REGISTRO 1

NC	CÓDIGO DA NC	UNIDADE	EBAT-6
11	2.1	CONSTATAÇÃO	Área não está identificada
GRUPO	PRAZO	NÃO CONFORMIDADE	Inexistência de placa de identificação da área da estação de bombeamento
2	11/12/2021	OBSERVAÇÃO	REINCIDENTE - NC transferida da NC-13 do RTFA n. 50/2020

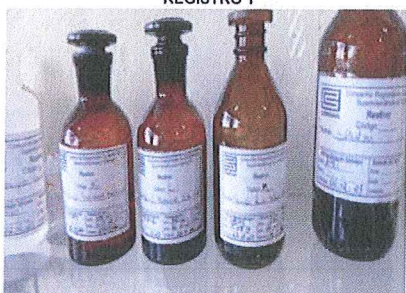
REGISTRO 1

NC	CÓDIGO DA NC	UNIDADE	ETA I
13	3.9	CONSTATAÇÃO	Produtos químicos vencidos
GRUPO	PRAZO	NÃO CONFORMIDADE	Possuir em suas dependências produto do processo fora do prazo de validade.
2	365 dias	OBSERVAÇÃO	-

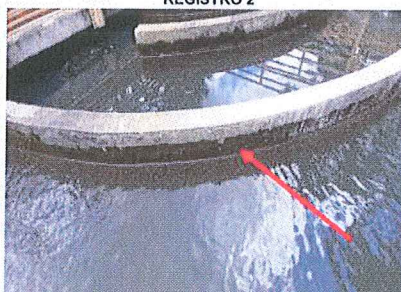
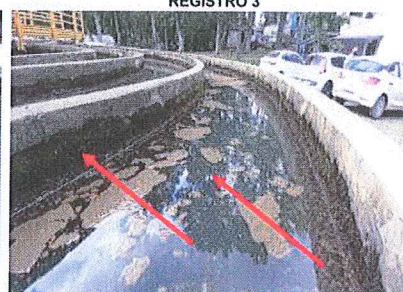
NC	CÓDIGO DA NC	UNIDADE	ETA I
14	3.19	CONSTATAÇÃO	Paredes do bloco hidráulico com acúmulo de material
GRUPO	PRAZO	NÃO CONFORMIDADE	Falta de conservação e manutenção preventiva de unidade
2	180 dias	OBSERVAÇÃO

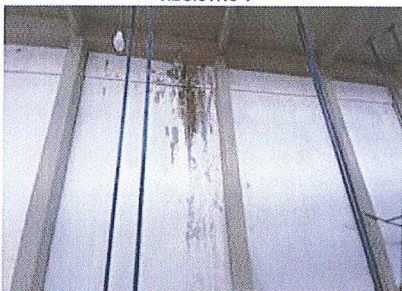
REGISTRO 1

NC	CÓDIGO DA NC	UNIDADE	ETA II
15	3.6	CONSTATAÇÃO	Vazamento aparente
GRUPO	PRAZO	NÃO CONFORMIDADE	Perda de água e/ou não executar redução de perdas
2	11/12/2021	OBSERVAÇÃO	REINCIDENTE - NC transferida da NC-16 do RTFA n. 50/2020

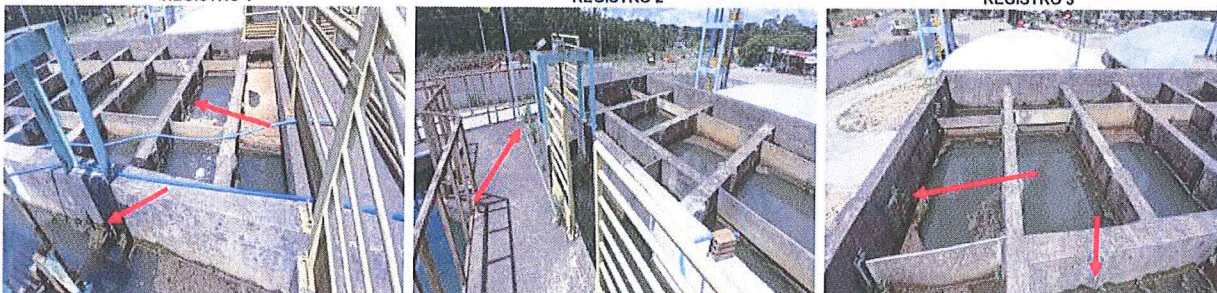
NC	CÓDIGO DA NC	UNIDADE	ETA II
18	3.20	CONSTATAÇÃO	Acúmulo da materiais e vegetações nas paredes do bloco hidráulico
GRUPO	PRAZO	NÃO CONFORMIDADE	Falta de conservação e manutenção preventiva de unidade
2	180 dias	OBSERVAÇÃO	-

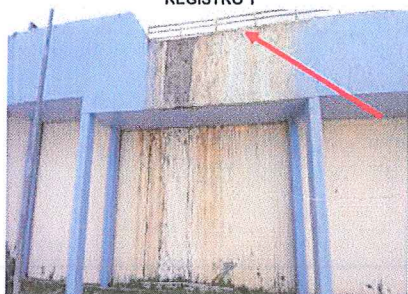
REGISTRO 1

NC	CÓDIGO DA NC	UNIDADE	ETA II
19	6.7	CONSTATAÇÃO	Vazamento aparente (calha Parshall)
<b>GRUPO</b>	<b>PRAZO</b>	<b>NÃO CONFORMIDADE</b>	Perda de água e/ou não executar redução de perdas
2	365 dias	OBSERVAÇÃO	-

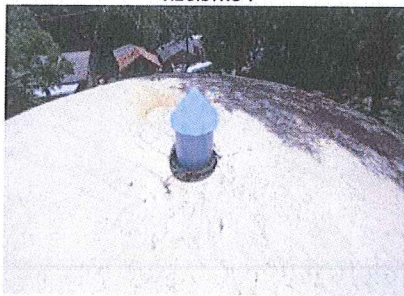
NC	CÓDIGO DA NC	UNIDADE	RESERVATÓRIO R3
25	6.7	CONSTATAÇÃO	Suspiro de ventilação sem tela de proteção
GRUPO	PRAZO	NÃO CONFORMIDADE	Ausência de tubulação de ventilação protegidas com tela e com cobertura que impeça a entrada de água de chuva e limite a entrada de poeira.
2	90 dias	OBSERVAÇÃO	-

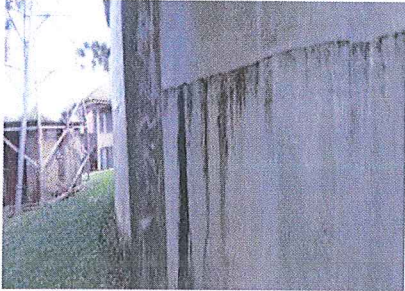
NC	CÓDIGO DA NC	UNIDADE	RESERVATÓRIO R6
28	6.3	CONSTATAÇÃO	Infiltrações na estrutura do reservatório
GRUPO	PRAZO	NÃO CONFORMIDADE	Perda de água e/ou não executar redução de perdas
2	365 dias	OBSERVAÇÃO	-

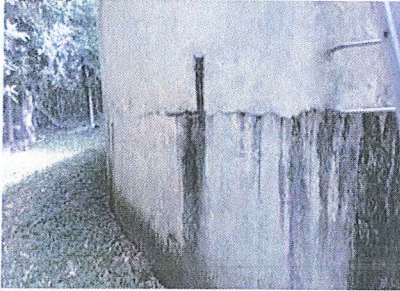
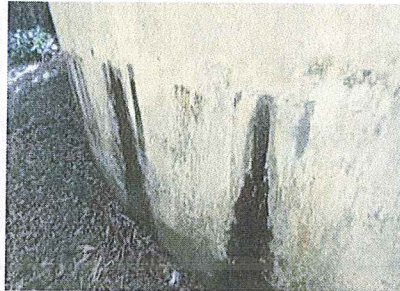
NC	CÓDIGO DA NC	UNIDADE	RESERVATÓRIO R7
31	6.3	CONSTATAÇÃO	Infiltrações na estrutura do reservatório
GRUPO	PRAZO	NÃO CONFORMIDADE	Perda de água e/ou não executar redução de perdas
2	11/12/2021	OBSERVAÇÃO	REINCIDENTE - NC transferida da NC-50 do RTFA n. 50/2020

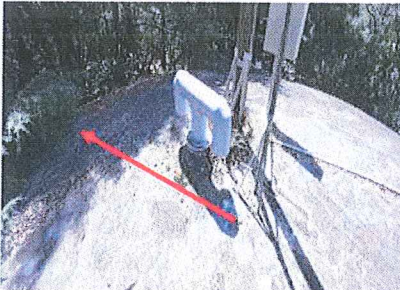
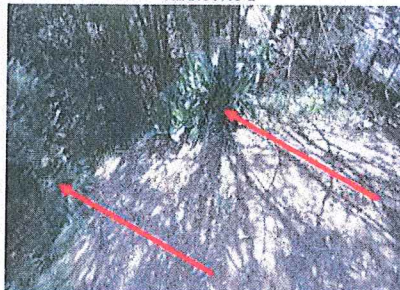
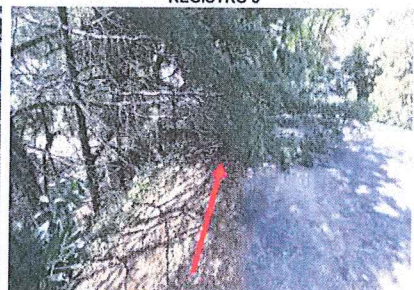
NC	CÓDIGO DA NC	UNIDADE	RESERVATÓRIO R7
32	6.7	CONSTATAÇÃO	Árvores estão em contato com a estrutura do reservatório
GRUPO	PRAZO	NÃO CONFORMIDADE	Falta de conservação e manutenção preventiva de unidade
2	180 dias	OBSERVAÇÃO	-

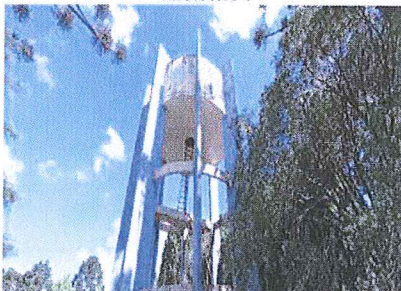
REGISTRO 1

NC	CÓDIGO DA NC	UNIDADE	RESERVATÓRIO R11
39	6.2	CONSTATAÇÃO	Área não possui cercamento
GRUPO	PRAZO	NÃO CONFORMIDADE	Não isolar a área dando condição ao acesso de pessoas não-autorizadas e sem garantir bom estado de limpeza do local
2	365 dias	OBSERVAÇÃO

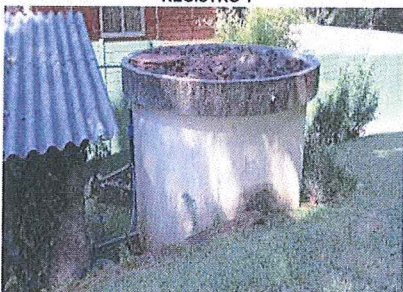
REGISTRO 1

NC	CÓDIGO DA NC	UNIDADE	RESERVATÓRIO R13
41	6.1	CONSTATAÇÃO	Área do reservatório sem identificação
GRUPO	PRAZO	NÃO CONFORMIDADE	Inexistência de placa de identificação do reservatório
2	11/12/2021	OBSERVAÇÃO	REINCIDENTE - NC transferida da NC-58 do RTFA n. 50/2020

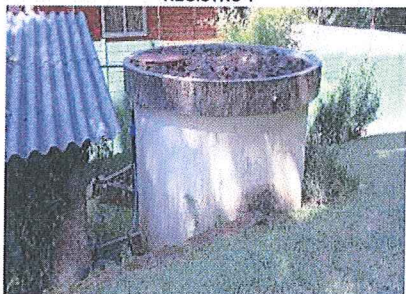
REGISTRO 1

NC	CÓDIGO DA NC	UNIDADE	RESERVATÓRIO R11
42	6.2	CONSTATAÇÃO	Área não possui cercamento
GRUPO	PRAZO	NÃO CONFORMIDADE	Não isolar a área dando condição ao acesso de pessoas não-autorizadas e sem garantir bom estado de limpeza do local
2	365 dias	OBSERVAÇÃO

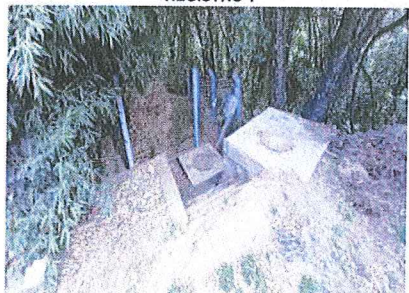
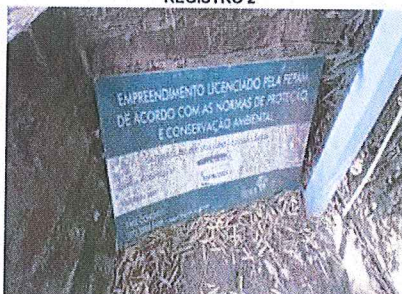
REGISTRO 1

NC	CÓDIGO DA NC	UNIDADE	ETE CHACRÃO I
45	5.3	CONSTATAÇÃO	Placa de licenciamento em local inapropriado
GRUPO	PRAZO	NÃO CONFORMIDADE	Inexistência de placa de identificação do reservatório
2	365 dias	OBSERVAÇÃO

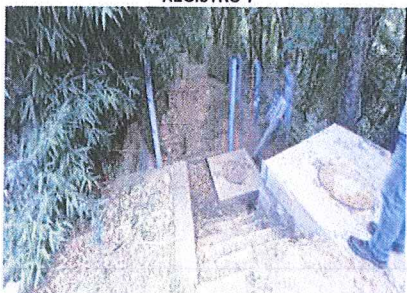
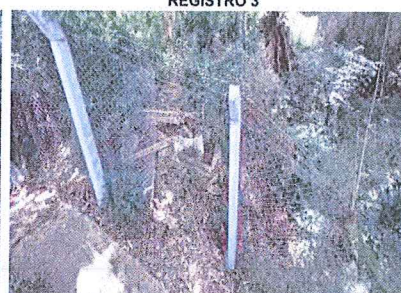
REGISTRO 1

NC	CÓDIGO DA NC	UNIDADE	ETE CHACRÃO I
46	5.4	CONSTATAÇÃO	Área com pontos sem cercamento
GRUPO	PRAZO	NÃO CONFORMIDADE	Não isolar a área dando condição ao acesso de pessoas não-autorizadas e sem garantir bom estado de limpeza do local
2	11/12/2021	OBSERVAÇÃO	REINCIDENTE - NC transferida da NC-30 do RTFA n. 50/2020

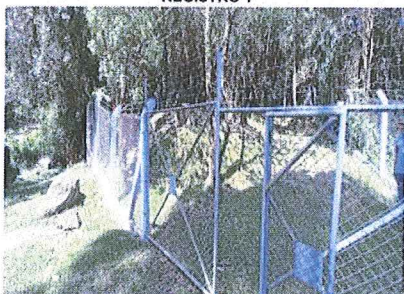
REGISTRO 1

NC	CÓDIGO DA NC	UNIDADE	ETE CHACRÃO II
48	5.3	CONSTATAÇÃO	Placa de licenciamento em local inapropriado
GRUPO	PRAZO	NÃO CONFORMIDADE	Inexistência de placa de identificação do reservatório
2	11/12/2021	OBSERVAÇÃO	REINCIDENTE - NC transferida da NC-35 do RTFA n. 50/2020

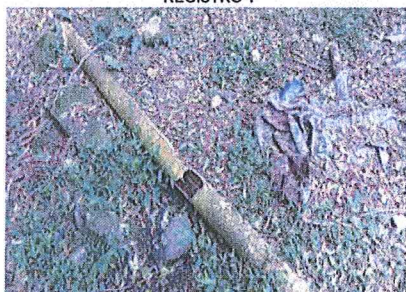
REGISTRO 1

NC	CÓDIGO DA NC	UNIDADE	ETE CHACRÃO II
50	5.16	CONSTATAÇÃO	Tubulação danificada possibilita extravasamento
GRUPO	PRAZO	NÃO CONFORMIDADE	Obstrução ou extravasamento das redes da ETE.
2	90 dias	OBSERVAÇÃO

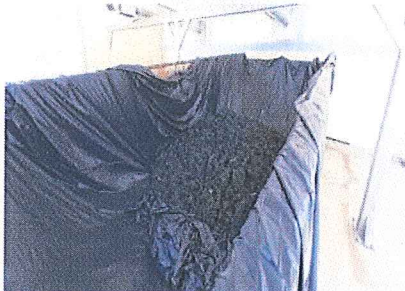
REGISTRO 1

NC	CÓDIGO DA NC	UNIDADE	ETE SANTA TEREZINHA
51	5.3	CONSTATAÇÃO	Região em torno da centrífugo com odor forte
GRUPO	PRAZO	NÃO CONFORMIDADE	Odores perceptíveis fora da área da ETE.
2	180 dias	OBSERVAÇÃO

5.6	Odores estão adequados para localidade?		X		Odor forte na área da centrífuga
	5.7	A cortina vegetal está adequada?	X			
	5.8	A destinação do lodo é adequada?	X

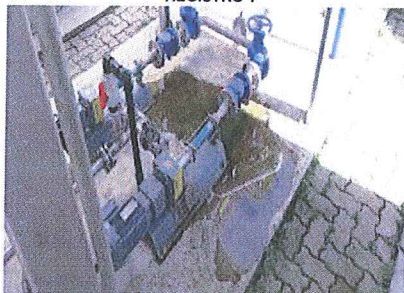
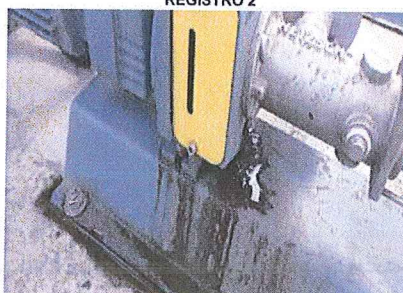
NC	CÓDIGO DA NC	UNIDADE	ETE SANTA TEREZINHA
52	5.17	CONSTATAÇÃO	Vazamento aparente na bomba
GRUPO	PRAZO	NÃO CONFORMIDADE	Falta de conservação e manutenção preventiva de unidade
2	365 dias	OBSERVAÇÃO

5.17	Os equipamentos estão em condições de manutenção mecânica ou elétrica adequadas?		X		bomba com vazamento
	5.18	A área está com suas estruturas dentro de condições de segurança operacional adequadas?	X

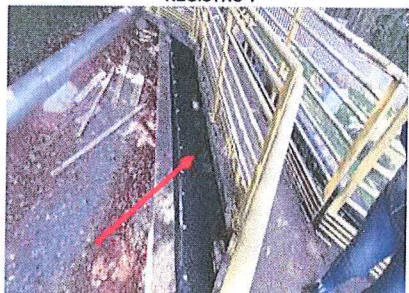
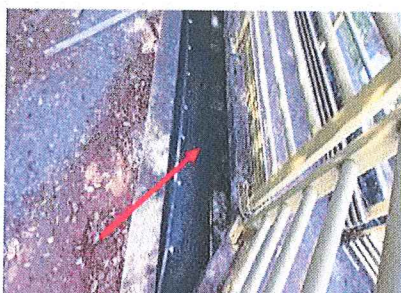
REGISTRO 1

NC	CÓDIGO DA NC	UNIDADE	ETE SANTA TEREZINHA
54	5.19	CONSTATAÇÃO	Fluido de esgoto parada no sistema de entrada da ETE
GRUPO	PRAZO	NÃO CONFORMIDADE	Falta de conservação e manutenção preventiva de unidade
2	180 dias	OBSERVAÇÃO

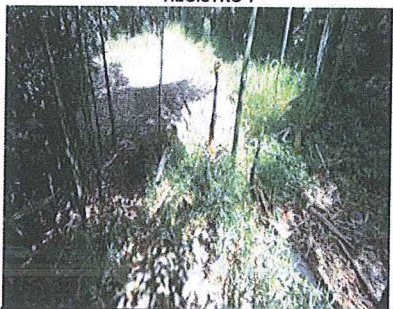
REGISTRO 1

NC	CÓDIGO DA NC	UNIDADE	ETE SÃO LUIS
55	5.19	CONSTATAÇÃO	Área com necessidade de roçada
GRUPO	PRAZO	NÃO CONFORMIDADE	Falta de conservação e manutenção preventiva de unidade
2	180 dias	OBSERVAÇÃO

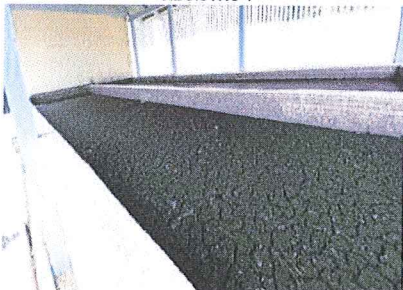
REGISTRO 1

NC	CÓDIGO DA NC	UNIDADE	ETE RESERVA DA SERRA
56	5.8	CONSTATAÇÃO	Necessidade de remoção do lodo
GRUPO	PRAZO	NÃO CONFORMIDADE	Falta de conservação e manutenção preventiva de unidade
2	180 dias	OBSERVAÇÃO

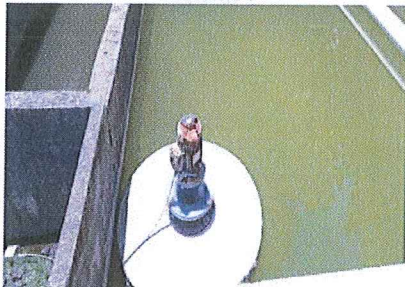
REGISTRO 1

NC	CÓDIGO DA NC	UNIDADE	ETE RESERVA DA SERRA
59	5.17	CONSTATAÇÃO	Motor com carcaça corroída
GRUPO	PRAZO	NÃO CONFORMIDADE	Falta de conservação e manutenção preventiva de unidade
2	180 dias	OBSERVAÇÃO

5.16	ETE isenta de obstrução ou extravasamento nas redes?	X			
	5.17	Os equipamentos estão em condições de manutenção mecânica ou elétrica adequadas?		X		motor com carcaça deteriorada

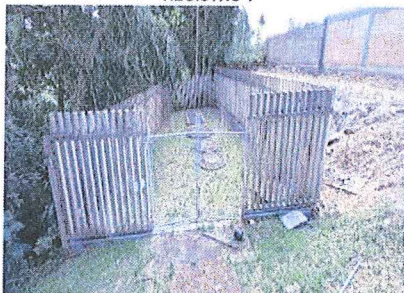
REGISTRO 1

NC	CÓDIGO DA NC	UNIDADE	EBE VISTA DO VALE
60	4.1	CONSTATAÇÃO	Área sem identificação
GRUPO	PRAZO	NÃO CONFORMIDADE	Inexistência de placa de identificação do reservatório
2	365 dias	OBSERVAÇÃO

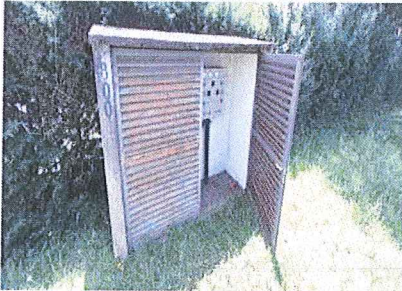
REGISTRO 1

NC	CÓDIGO DA NC	UNIDADE	EBE SANTA TEREZINHA
61	4.1	CONSTATAÇÃO	Área sem identificação
GRUPO	PRAZO	NÃO CONFORMIDADE	Inexistência de placa de identificação do reservatório
2	11/12/2021	OBSERVAÇÃO	REINCIDENTE - NC transferida da NC-19 do RTFA n. 50/2020

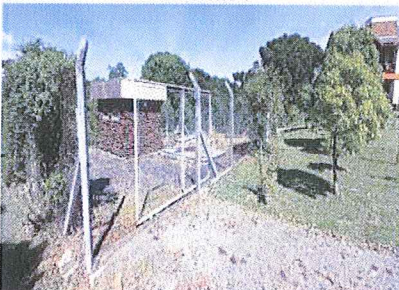
REGISTRO 1

NC	CÓDIGO DA NC	UNIDADE	EBE ALTO PINHEIROS
62	4.1	CONSTATAÇÃO	Área sem identificação
GRUPO	PRAZO	NÃO CONFORMIDADE	Inexistência de placa de identificação do reservatório
2	11/12/2021	OBSERVAÇÃO	REINCIDENTE - NC transferida da NC-20 do RTFA n. 50/2020

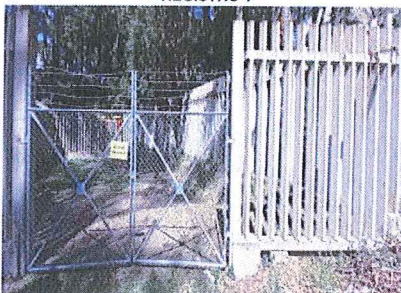
REGISTRO 1

NC	CÓDIGO DA NC	UNIDADE	EBE VILA SUZANA
63	4.1	CONSTATAÇÃO	Área sem identificação
GRUPO	PRAZO	NÃO CONFORMIDADE	Inexistência de placa de identificação do reservatório
2	365 dias	OBSERVAÇÃO
