## RELATÓRIO TÉCNICO DE FISCALIZAÇÃO – N. 040/2021 – RTF

### Fiscalização Regular no Sistema de Saneamento de Novo Hamburgo/RS.

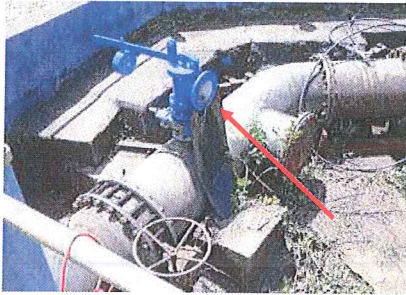
REGISTRO 1

| NC | CÓDIGO DA NC | UNIDADE | Captação |
|---|---|---|---|
| 1 | 1.6 | CONSTATAÇÃO | Vazamento aparente. |

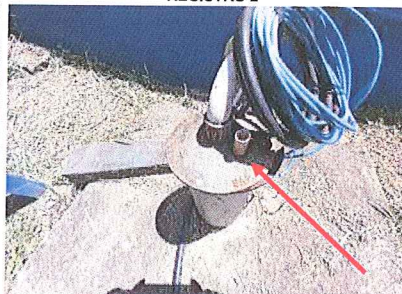
REGISTRO 2

| NC | CÓDIGO DA NC | UNIDADE | Poço Coopserv |
|---|---|---|---|
| 3 | 1.11 | CONSTATAÇÃO | Superfície da tampa está aberta |

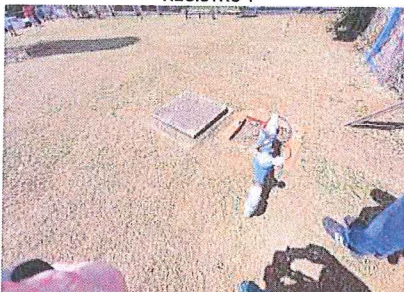
REGISTRO 1

| NC | CÓDIGO DA NC | UNIDADE | POÇO DA LOMBA |
|---|---|---|---|
| 5 | 1.10 | CONSTATAÇÃO | Laje não possui dimensões mínimas exigidas |

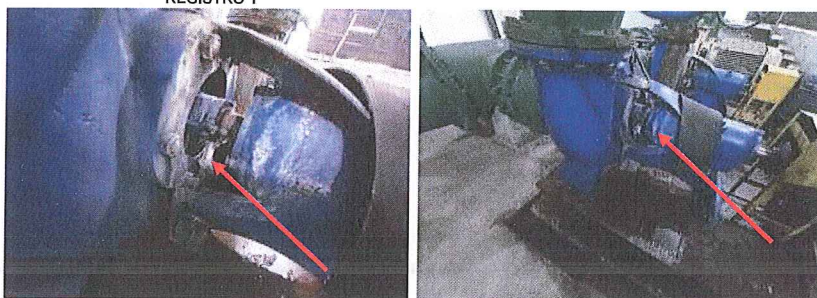
REGISTRO 1

| NC | CÓDIGO DA NC | UNIDADE | EBAT DA RÓTULA |
|---|---|---|---|
| 7 | 2.4 | CONSTATAÇÃO | Vazamento aparente. |

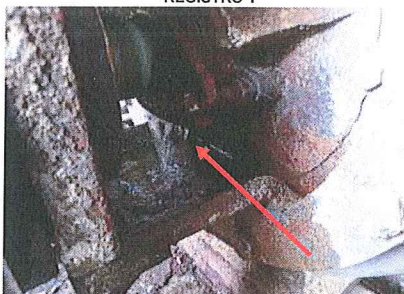
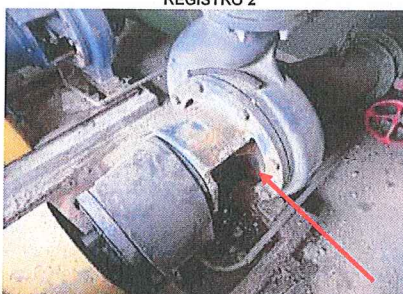
REGISTRO 1

| NC | CÓDIGO DA NC | UNIDADE | EBAT DO RESERVATÓRIO R10 |
|---|---|---|---|
| 8 | 2.5 | CONSTATAÇÃO | Vazamento aparente. |

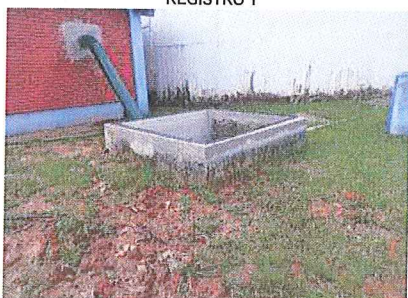
REGISTRO 1

| NC | CÓDIGO DA NC | UNIDADE | EBAT DO RESERVATÓRIO R10 |
|---|---|---|---|
| 9 | 2.7 | CONSTATAÇÃO | Caixa de manobra com água acumulada |

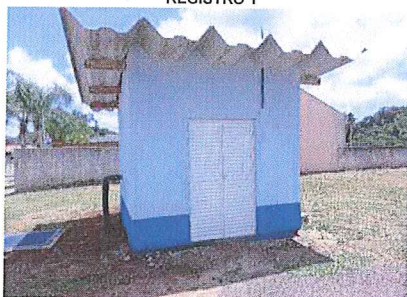
REGISTRO 1

| NC | CÓDIGO DA NC | UNIDADE | BOOSTER DA LOMBA |
|---|---|---|---|
| 11 | 2.1 | CONSTATAÇÃO | Booster sem identificação |

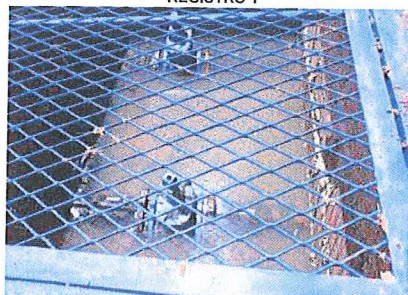
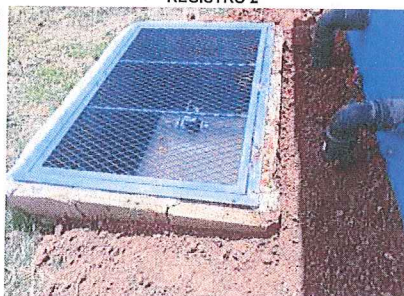
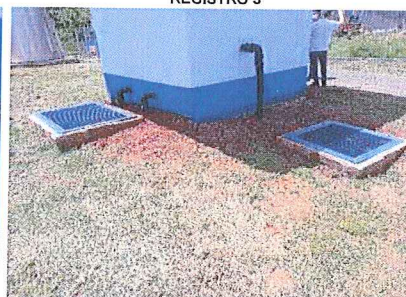
| NC | CÓDIGO DA NC | UNIDADE | BOOSTER DA LOMBA |
|---|---|---|---|
| 12 | 2,5 | CONSTATAÇÃO | Caixa de manobra com água acumulada |

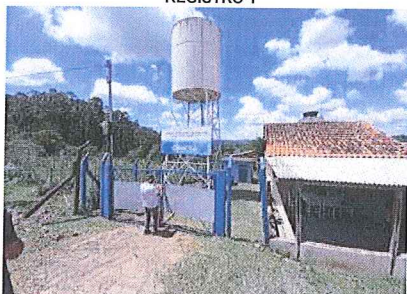
REGISTRO 1

| NC | CÓDIGO DA NC | UNIDADE | RESERVATÓRIO R22 |
|---|---|---|---|
| 17 | 6.8 | CONSTATAÇÃO | Ausência de para-raio e sinalizador noturno em condições adequadas. |

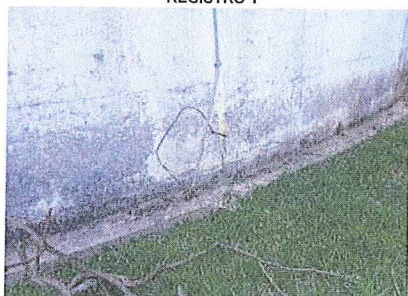
REGISTRO 1

| NC | CÓDIGO DA NC | UNIDADE | RESERVATÓRIO R24 |
|---|---|---|---|
| 18 | 6.8 | CONSTATAÇÃO | Cabo do para-raios está danificada |

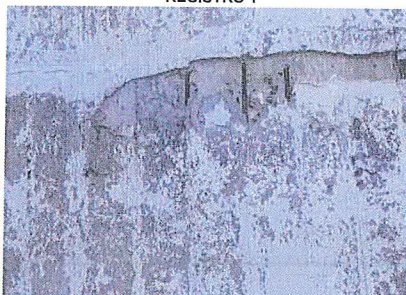
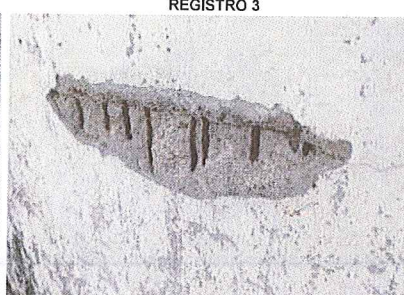
| NC | CÓDIGO DA NC | UNIDADE | RESERVATÓRIO R4 |
|---|---|---|---|
| 19 | 6.8 | CONSTATAÇÃO | Pontos no concreto do reservatório com corrosão |

| Área | Código da NC | Condição | Conforme? | | | Observação |
|---|---|---|---|---|---|---|
| | 6.10 | Os equipamentos estão em condições de manutenção mecânica ou elétrica adequadas? | | X | | Pontos do concreto com corrosão |

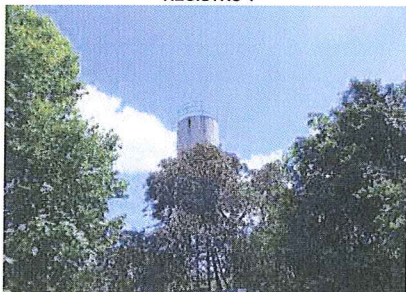
REGISTRO 1

| NC | CÓDIGO DA NC | UNIDADE | RESERVATÓRIO R27 |
|---|---|---|---|
| 23 | 6.8 | CONSTATAÇÃO | Cabo do para-raios está danificada |

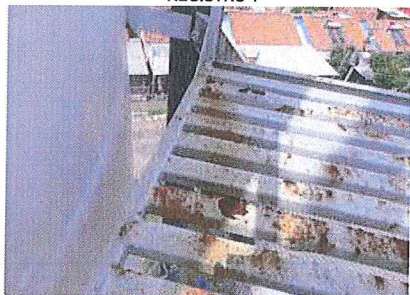
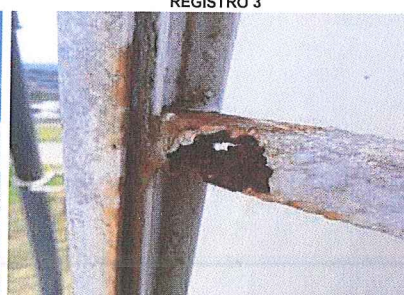
| NC | CÓDIGO DA NC | UNIDADE | RESERVATÓRIO R29 |
|---|---|---|---|
| 25 | 6.4 | CONSTATAÇÃO | Escada apresenta sinal de deterioração |

| Área | Código da NC | Condição | Conforme? | | | Observação |
|---|---|---|---|---|---|---|
| | 6.9 | As escadas de acesso ao reservatório estão adequadas? | | X | | Escada deteriorada |

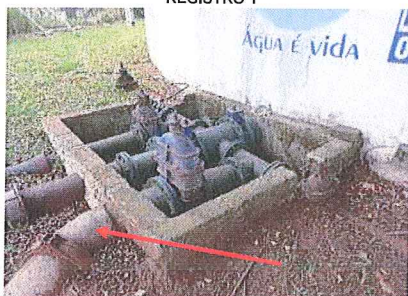
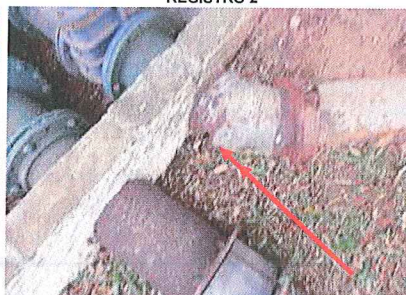
| NC | CÓDIGO DA NC | UNIDADE | RESERVATÓRIO R12 |
|---|---|---|---|
| 28 | 6.4 | CONSTATAÇÃO | Tubulação deteriorada |

| Área | Código da NC | Condição | Conforme? | | | Observação |
|---|---|---|---|---|---|---|
| | 6.10 | Os equipamentos estão em condições de manutenção mecânica ou elétrica adequadas? | | X | | Tubulação deteriorada |

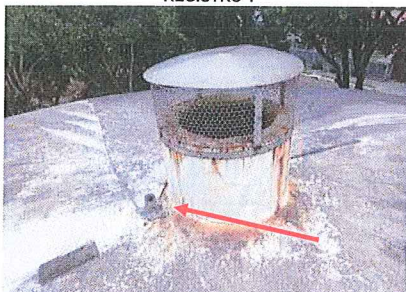
REGISTRO 1

| NC | CÓDIGO DA NC | UNIDADE | RESERVATÓRIO R13 |
|---|---|---|---|
| 29 | 6.8 | CONSTATAÇÃO | Ausência de para-raios |

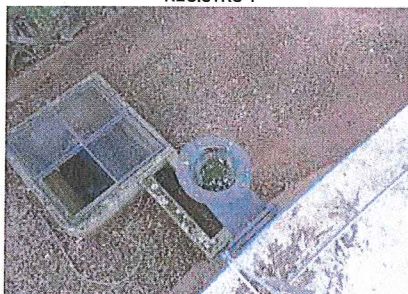
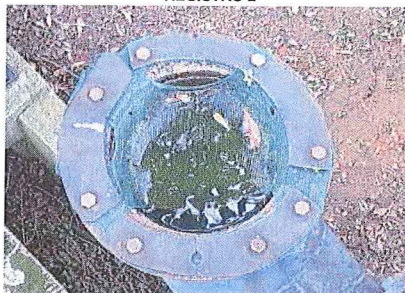
REGISTRO 1

| NC | CÓDIGO DA NC | UNIDADE | RESERVATÓRIO R12 |
|---|---|---|---|
| 30 | 6.5 | CONSTATAÇÃO | Tela de proteção danificada |

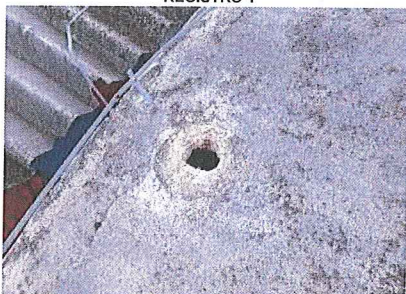
REGISTRO 1

| NC | CÓDIGO DA NC | UNIDADE | RESERVATÓRIO R10 |
|---|---|---|---|
| 32 | 6.10 | CONSTATAÇÃO | Abertura no topo da reservatório |

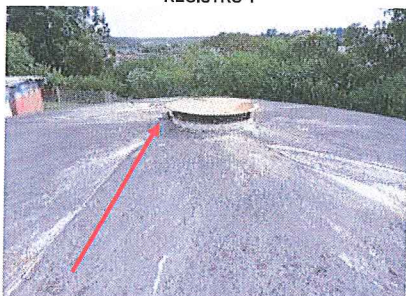
REGISTRO 1

| NC | CÓDIGO DA NC | UNIDADE | RESERVATÓRIO R9 |
|---|---|---|---|
| 33 | 6.8 | CONSTATAÇÃO | Ausência de para-raios |

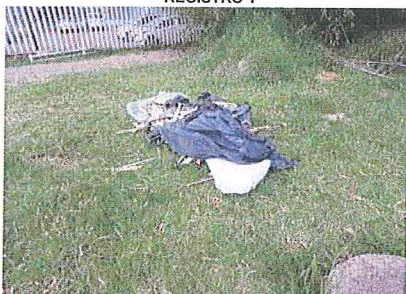
REGISTRO 1

| NC | CÓDIGO DA NC | UNIDADE | UTE MORADA DAS FLORES I |
|---|---|---|---|
| 41 | 5.13 | CONSTATAÇÃO | Acúmulo de resíduos |

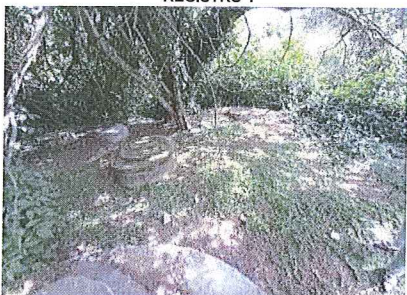
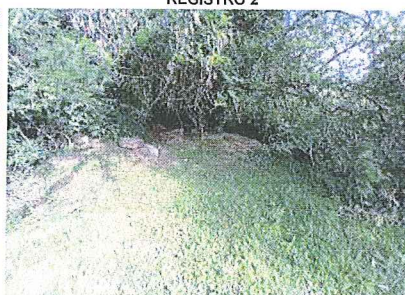
| NC | CÓDIGO DA NC | UNIDADE | UTE MORADA DAS FLORES II |
|---|---|---|---|
| 42 | 5.4 | CONSTATAÇÃO | Ausência de cercamento |

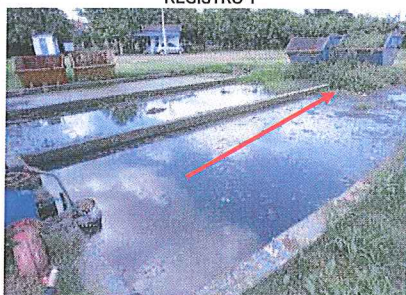
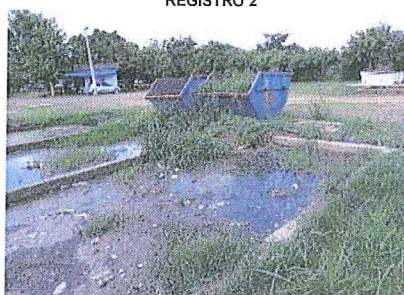
| NC | CÓDIGO DA NC | UNIDADE | ETE MORADA DOS EUCALIPTOS |
|---|---|---|---|
| 48 | 5.18 | CONSTATAÇÃO | Vegetação e resíduos na bacia do lodo |

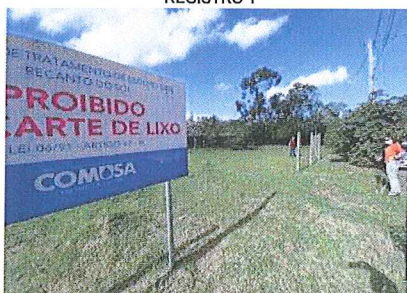
REGISTRO 1

| NC | CÓDIGO DA NC | UNIDADE | UTE RECANTO DO SOL |
|---|---|---|---|
| 51 | 5.4 | CONSTATAÇÃO | Ausência de cercamento |

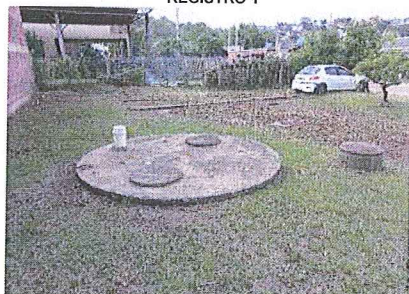
REGISTRO 1

| NC | CÓDIGO DA NC | UNIDADE | UTE CAMPOS VERDES |
|---|---|---|---|
| 68 | 5.13 | CONSTATAÇÃO | Sem cercamento da área |
