## RELATÓRIO TÉCNICO DE FISCALIZAÇÃO DE ACOMPANHAMENTO N. 45/2020 – RTFA

Fiscalização de acompanhamento ao Sistema de Abastecimento de Água e Sistema de Esgotamento Sanitário de Canoas/RS.

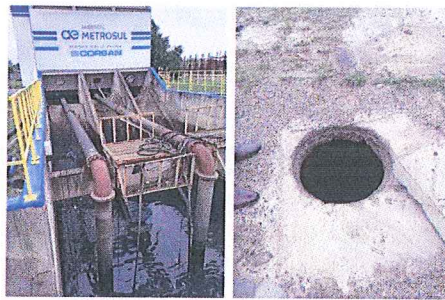
<b>Local/Unidade:</b> ETE Mato Grande
<b>Constatação:</b> Vazão de esgoto na chegada da ETE Mato Grande acima do permitido pela Licença Operacional, ocorrendo a utilização do by-pass, conforme verificado durante fiscalização e também no Relatório Operacional e Analítico (foto). A vazão máxima permitida é de 260 L/s.
<b>NC:</b> Lançamento de efluente líquido sem tratamento no corpo hídrico receptor.
<b>Manifestação da Corsan:</b> A vazão da ETE, em média, está dentro da licença de operação. Ocorrem situações pontuais, principalmente em dias de chuva, de influência do esgoto pluvial nas redes de esgotamento cloacal, o que acaba por aumentar consideravelmente a chegada de esgoto na ETE. Deve ser realizado um trabalho de fiscalização por parte da prefeitura em relação as ligações irregulares de esgoto pluvial na rede de esgoto cloacal. A ETE Mato Grande está em obras de ampliação.
<b>Prazo solicitado pela Corsan para solucionar a NC:</b> 30/12/2022

<b>Recurso:</b> A Ambiental Metrosul, em cumprimento ao planejamento de avanço da PPP, elevará a cota de nível do by-pass, logo na saída elevatória, de forma a ampliar a capacidade de armazenamento na elevatória para os dias de chuva. Com essa ação, o nível do montante do by-pass também será incrementado em relação ao corpo receptor (Canal Rio Branco). Com tal melhoria, evitam-se problemas de inversão de fluxo. O prazo planejado para a melhoria é 10/03/2021. Cabe aduzir que, segundo informações da Corsan, as obras de responsabilidade dessa Companhia já estão sendo executadas no local. Prazo planejado para a melhoria: 10/03/2021.
<b>Situação da NC:</b> (X) Solucionada ( ) Não solucionada ( ) Parcialmente solucionada
<b>Parecer:</b> Considerando as melhorias informadas e a ausência de extravasamento durante a fiscalização de acompanhamento, não conformidade encerrada.

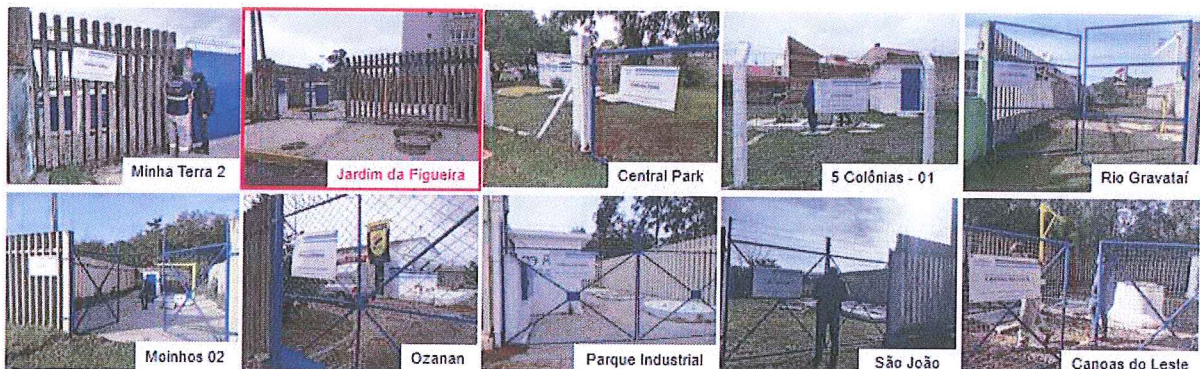
<b>Local/Unidade:</b> EB-16, EB-17, EB-29, EB-01, EB-36, EB-7, EB-18, EB-21, EB-37, EB-38
<b>Constatação:</b> Elevatórias de esgoto sem identificação.
<b>NC:</b> Deixar de colocar placa informativa explicitando aos munícipes a importância das instalações/edificações.
<b>Manifestação da Corsan:</b> A ausência de placa de identificação não prejudica a operação da EBE assim como o tratamento do esgoto.
<b>Prazo solicitado pela Corsan para solucionar a NC:</b> 31/08/2021
<b>Recurso:</b> Foram afixadas placas de identificação nas grades nas entradas, conforme registro fotográfico.
<b>Situação da NC:</b> ( ) Solucionada ( ) Não solucionada (X) Parcialmente solucionada
<b>Parecer:</b> Ausência de placa de identificação na EBE do loteamento Jardim Figueira. Desta forma, NC será transferida para o TNC n. 33/2021.

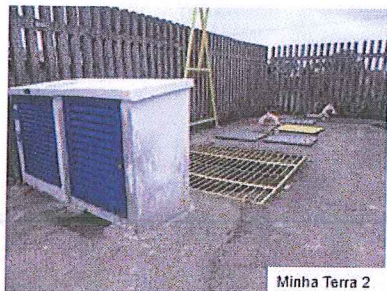
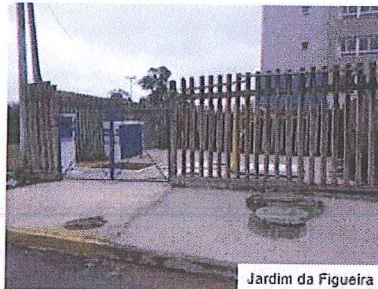
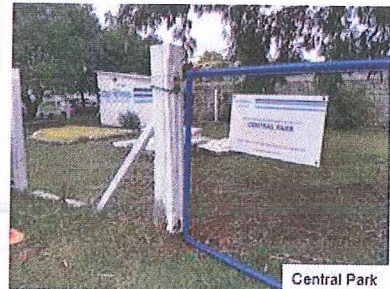
<b>Local/Unidade:</b> EB-16, EB-17, EB-29
<b>Constatação:</b> Necessidade de limpeza do terreno.
<b>NC:</b> Deixar de realizar a conservação e manutenção preventiva do sistema público de saneamento.
<b>Manifestação da Corsan:</b> A limpeza nas estações será realizada nas próximas semanas.
<b>Prazo solicitado pela Corsan para solucionar a NC:</b> 15/01/2021
<b>Recurso:</b> As elevatórias mencionadas no documento da AGESAN já estão passando por melhorias, manutenções e limpeza de terreno, conforme registro fotográfico. Tais melhorias na EB-29 e EB-17, já foram realizados. As melhorias da EB-16 estão na programação de execução (estimativa: 29/01/2021).
<b>Situação da NC:</b> (X) Solucionada ( ) Não solucionada ( ) Parcialmente solucionada
<b>Parecer:</b> Foram realizadas excelentes melhorias nas EBEs indicadas nesta NC. Não conformidade encerrada.

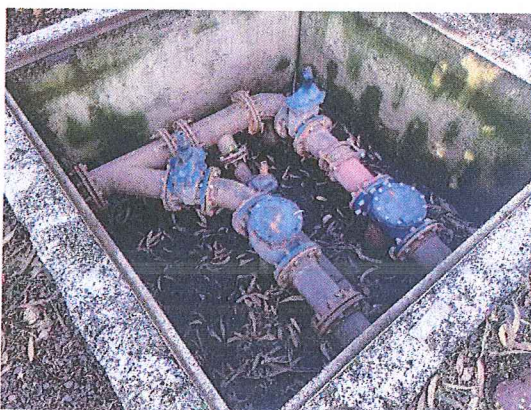
<b>Local/Unidade:</b> EB-38 – Canoas Leste
<b>Constatação:</b> Câmara de manobra com acúmulo de esgoto.
<b>NC:</b> Não realizar manutenções preventivas e/ou corretivas.
<b>Manifestação da Corsan:</b> A EB-38 foi mantida e encontra-se operando normalmente sem acúmulo de esgoto na câmara de manobra.
<b>Prazo solicitado pela Corsan para solucionar a NC:</b> -
<b>Recurso:</b> A EB-38 está operando normalmente sem acúmulo de esgoto na câmara de manobra.
<b>Situação da NC:</b> (X) Solucionada ( ) Não solucionada ( ) Parcialmente solucionada
<b>Parecer:</b> Não conformidade encerrada.

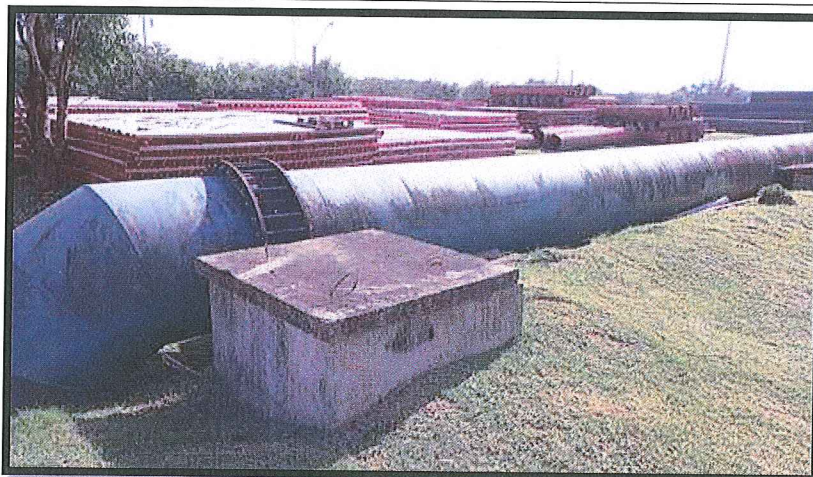
<b>Local/Unidade:</b> ETA – Rio Branco
<b>Constatação:</b> Caixas de manobras ou escoamentos abertas.
<b>NC:</b> Não proporcionar a segurança das edificações e dos operadores.
<b>Manifestação da Corsan:</b> As tampas serão fechadas.
<b>Prazo solicitado pela Corsan para solucionar a NC:</b> -
<b>Situação da NC:</b> (X) Solucionada ( ) Não solucionada ( ) Parcialmente solucionada
<b>Parecer:</b> Não conformidade solucionada conforme plano de ação.

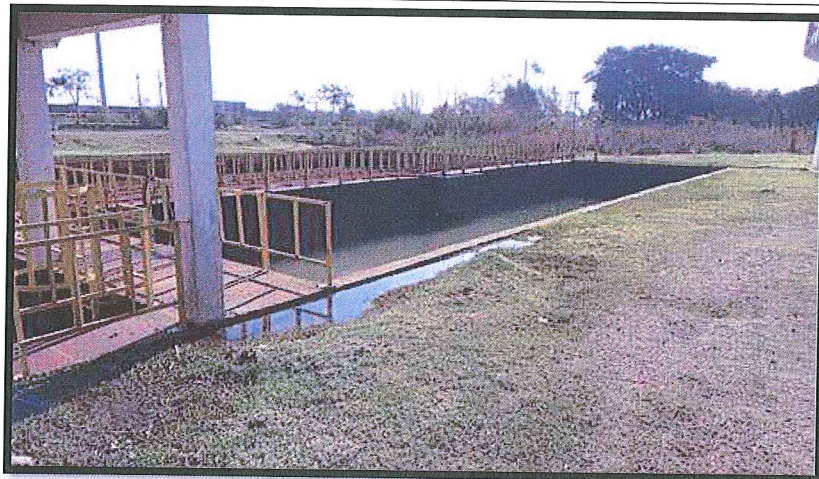
Local/Unidade: ETA – Rio Branco
Constatação: Ausência de guarda-corpos nas laterais do tanque de lodo.
NC: Não proporcionar a segurança das edificações e dos operadores.
Manifestação da Corsan: Será instalado guarda-corpo.
Prazo solicitado pela Corsan para solucionar a NC: 15/10/2021
( ) Solucionada (X) Não solucionada ( ) Parcialmente solucionada
Parecer: Não conformidade não solucionada. Desta forma será transferida para a NC-6 do TNC n. 33/2021

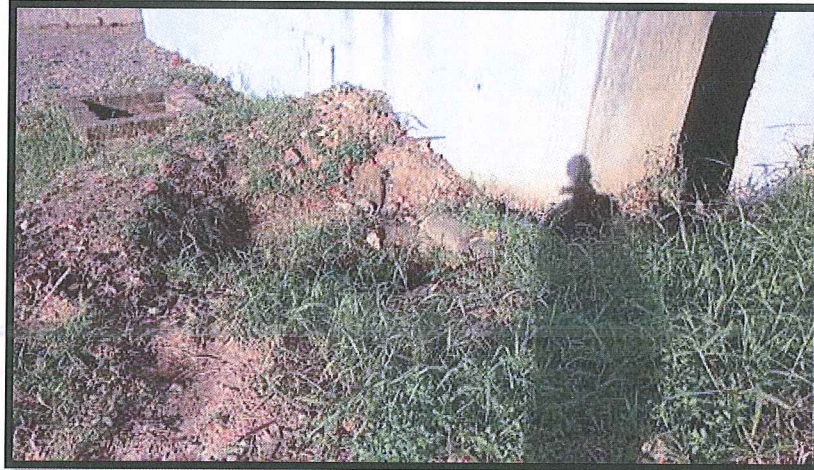
Local/Unidade: ETA – Niterói
Constatação: Ausência de grelha sobre câmaras de registros de manobra.
NC: Não proporcionar a segurança das edificações e dos operadores.
Manifestação da Corsan: Será confeccionada grelha para as câmaras de manobra em questão.
Prazo solicitado pela Corsan para solucionar a NC: 15/10/2021
( ) Solucionada (X) Não solucionada ( ) Parcialmente solucionada
Parecer: Não conformidade não solucionada. Desta forma será transferida para a NC-28 do TNC n. 33/2021.

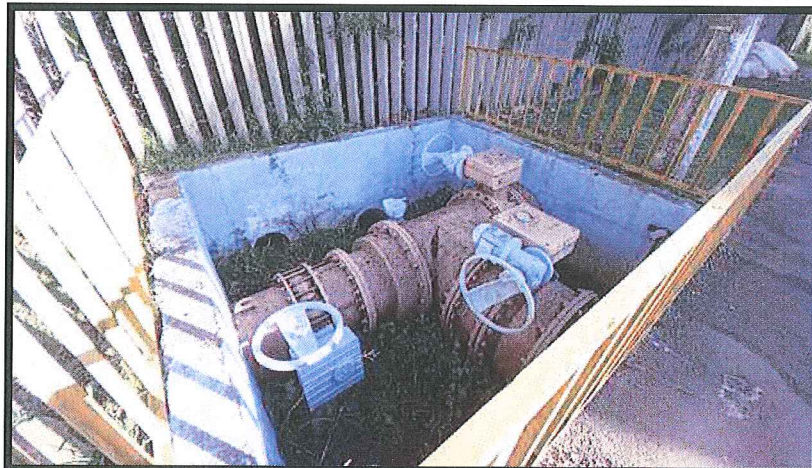
Local/Unidade: ETA – Niterói
Constatação: Ausência de grelha sobre câmaras de registros de manobra.
NC: Não proporcionar a segurança das edificações e dos operadores.
Manifestação da Corsan: Será confeccionada grelha para as câmaras de manobra em questão.
Prazo solicitado pela Corsan para solucionar a NC: -
( ) Solucionada (X) Não solucionada ( ) Parcialmente solucionada
Parecer: Não conformidade não solucionada. Verifica-se que no RAAC existe evidência de conclusão da NC, porém a fiscalização de acompanhamento <i>in loco</i> verificou-se não solucionada. Desta forma, NC será transferida para a NC-29 do TNC n. 33/2021 para acompanhamento.

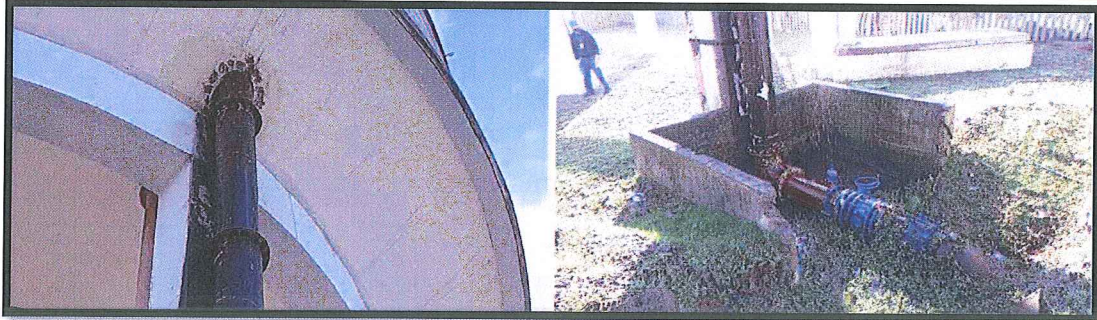
<b>Local/Unidade:</b> Reservatório R25
<b>Constatação:</b> Vazamento aparente.
<b>NC:</b> Perda de água e/ou não executar redução de perdas.
<b>Manifestação da Corsan:</b> Será realizada a manutenção do vazamento.
<b>Prazo solicitado pela Corsan para solucionar a NC:</b> Fevereiro/2022
<b>Situação da NC:</b> ( ) Solucionada (X) Não solucionada ( ) Parcialmente solucionada
<b>Parecer:</b> Não conformidade não solucionada. Conforme PARECER 20210330 – CSR não conformidade deve ser atendida no prazo de 365 dias (03/10/2021), desta forma a NC está sendo transferida para a NC-42 do TNC n. 33/2021.

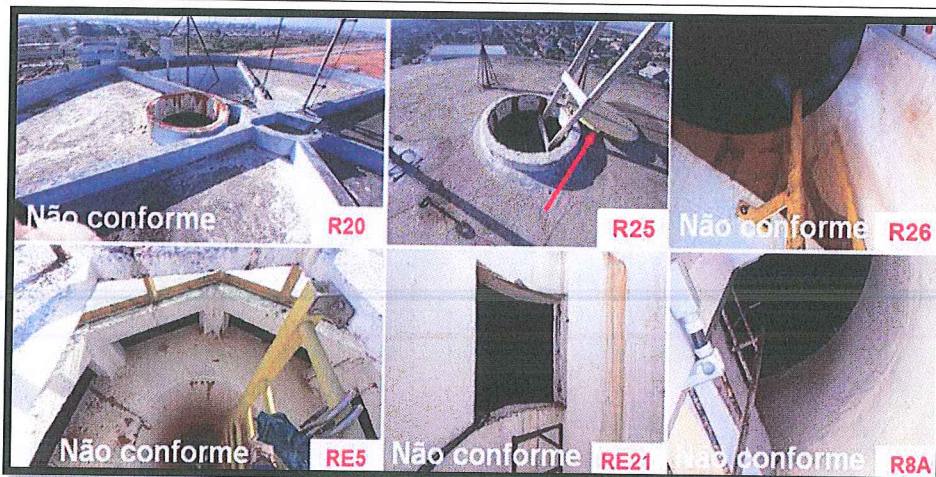
<b>Local/Unidade:</b> Reservatório R5, R8A, R20, R21A, R25 e R26.
<b>Constatação:</b> e
<b>NC:</b> Ausência de uma abertura de inspeção fechada com tampa inteiriça dotada de dispositivo de tratamento.
<b>Manifestação da Corsan:</b> Será fabricado e instalado as tampas para os reservatórios em questão.
<b>Prazo solicitado pela Corsan para solucionar a NC:</b> Outubro/2021
<b>Situação da NC:</b> ( ) Solucionada (X) Não solucionada ( ) Parcialmente solucionada
<b>Parecer:</b> Não conformidade não solucionada. Conforme Recurso ao PMP do Processo n. 45/2020 apresentado pela Corsan, NC teve novo prazo para outubro/2021. Desta forma, NC será transferida para a NC 8, 36, 56, 60 e 62 do TNC n. 33/2021 para o devido acompanhamento.

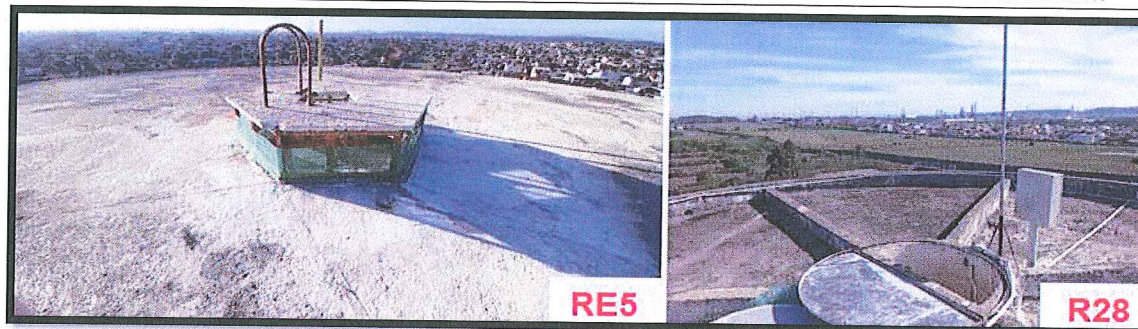
<b>Local/Unidade:</b> Reservatório RE5 e R28.
<b>Constatação:</b> Reservatórios não possuem para-raios.
<b>NC:</b> Ausência de para-raios e/ou luz de sinalização de obstáculo, em caso de reservatório elevado.
<b>Manifestação da Corsan:</b> Será providenciada a instalação de para-raios nos reservatórios R5 e R28.
<b>Prazo solicitado pela Corsan para solucionar a NC:</b> Dezembro/2021.
<b>Situação da NC:</b> ( ) Solucionada (X) Não solucionada ( ) Parcialmente solucionada
<b>Parecer:</b> Não conformidade não solucionada. Conforme PARECER 20210330 – CSR não conformidade deve ser atendida no prazo de 365 dias (03/10/2021), desta forma a NC está sendo transferida para a NCs 37 e 48 do TNC n. 33/2021.

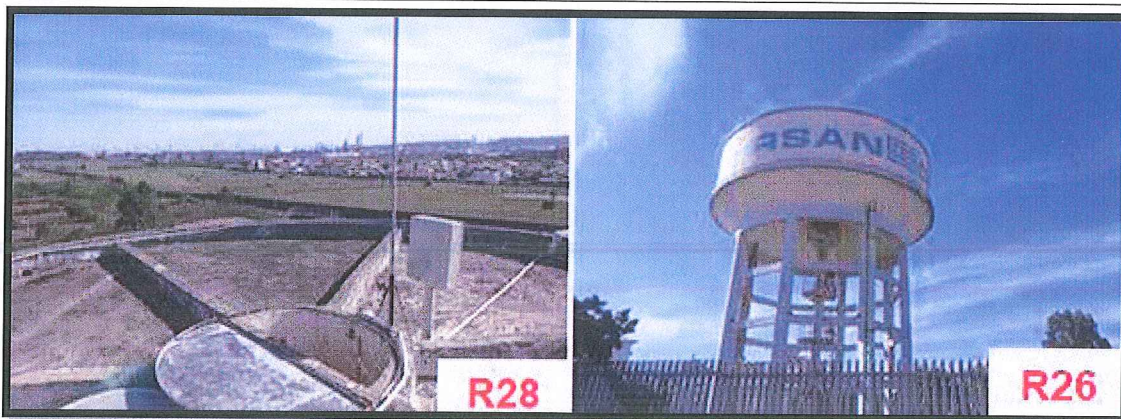
<b>Local/Unidade:</b> Reservatório R26 e R28.
<b>Constatação:</b> Pararraios sem o cabo de descarga elétrica.
<b>NC:</b> Ausência de para-raios e/ou luz de sinalização de obstáculo, em caso de reservatório elevado.
<b>Manifestação da Corsan:</b> Será providenciada a manutenção dos para-raios nos reservatórios em questão R6 e R8. Entende-se que não há necessidade de para raio no reservatório R7 por ser apoiado. Não temos em Canoas os reservatórios R10 e R11. Acredito que o R10 seja o R20.
<b>Prazo solicitado pela Corsan para solucionar a NC:</b> Dezembro/2021.
<b>Situação da NC:</b> ( ) Solucionada (X) Não solucionada ( ) Parcialmente solucionada
<b>Parecer:</b> Não conformidade não solucionada. Conforme PARECER 20210330 – CSR não conformidade deve ser atendida no prazo de 365 dias (03/10/2021), desta forma a NC está sendo transferida as NCs 48 e 61 do TNC n. 33/2021.

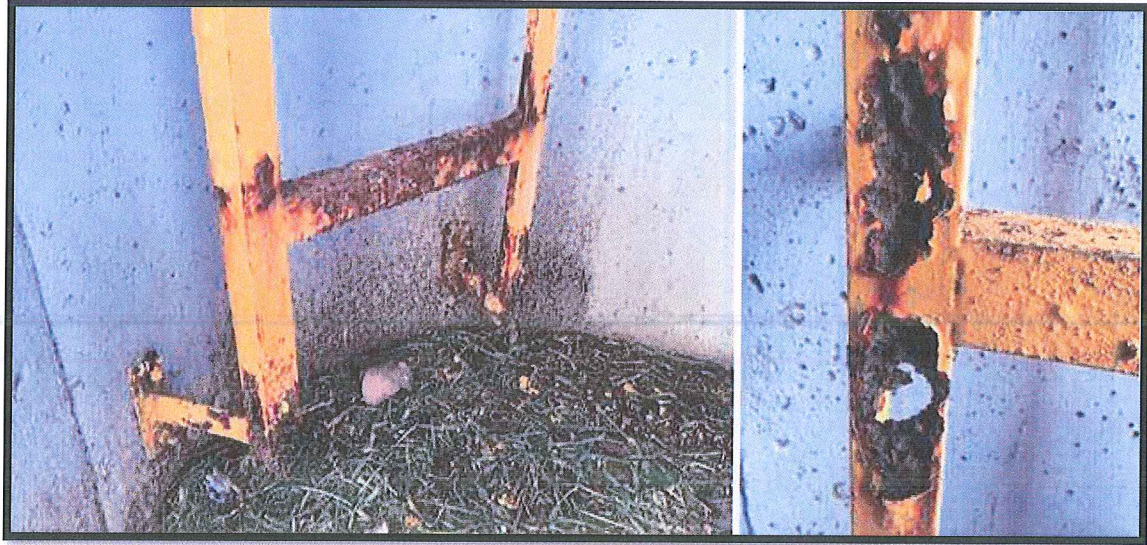
<b>Local/Unidade:</b> Reservatório R20.
<b>Constatação:</b> Escada está com pontos deteriorados.
<b>NC:</b> Falta de conservação e manutenção preventiva de unidade.
<b>Manifestação da Corsan:</b> O nome correto do reservatório em questão é R20, localizado na ETA Rio Branco. Será realizada a manutenção da escada.
<b>Prazo solicitado pela Corsan para solucionar a NC:</b> 15/10/2021
<b>Situação da NC:</b> ( ) Solucionada (X) Não solucionada ( ) Parcialmente solucionada
<b>Parecer:</b> Não conformidade não solucionada. Desta forma será transferida para a NC-9 do TNC n. 33/2021.

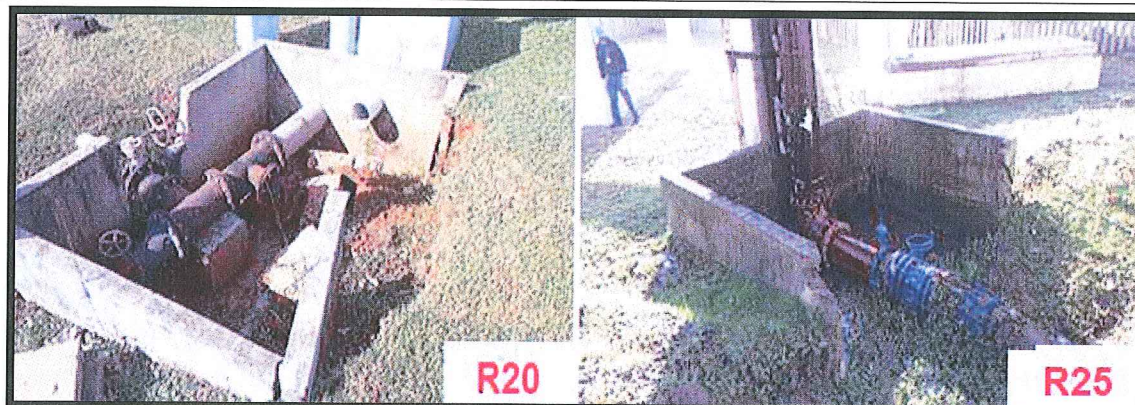
<b>Local/Unidade:</b> Reservatório R20 e R25.
<b>Constatação:</b> Caixa de manobra danificada.
<b>NC:</b> Falta de conservação e manutenção preventiva de unidade.
<b>Manifestação da Corsan:</b> Será providenciada a manutenção das câmeras de manobra do R20 e R26.
<b>Prazo solicitado pela Corsan para solucionar a NC:</b> 15/10/2021
<b>Situação da NC:</b> ( ) Solucionada (X) Não solucionada ( ) Parcialmente solucionada
<b>Parecer:</b> Não conformidade não solucionada. Desta forma será transferida para as NCs 10 e 45 do TNC n. 33/2021.

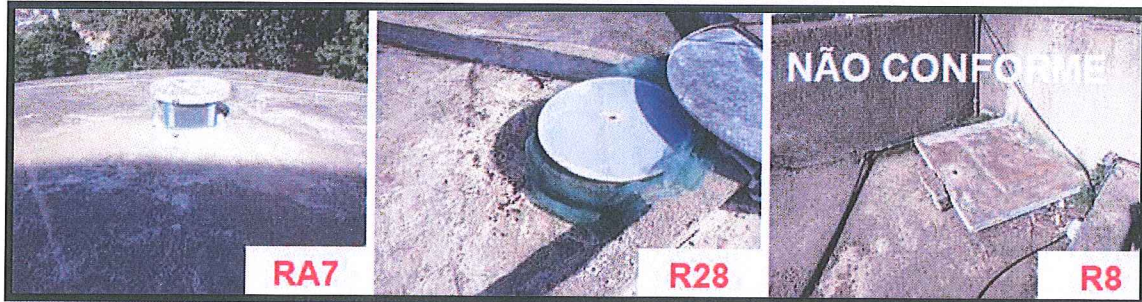
Local/Unidade: Reservatório R7, R8 e R28.
Constatação: Aberturas de inspeção danificadas.
NC: Ausência de uma abertura de inspeção fechada com tampa inteiriça dotada de dispositivo de tratamento.
Manifestação da Corsan: A abertura citada como do R07 é do R04. Serão realizadas as manutenções nas aberturas de inspeção.
Prazo solicitado pela Corsan para solucionar a NC: 15/10/2021
Situação da NC: ( ) Solucionada ( ) Não solucionada (X) Parcialmente solucionada
Parecer: Não conformidade não solucionada. Desta forma será transferida para a NC-54 do TNC n. 33/2021.

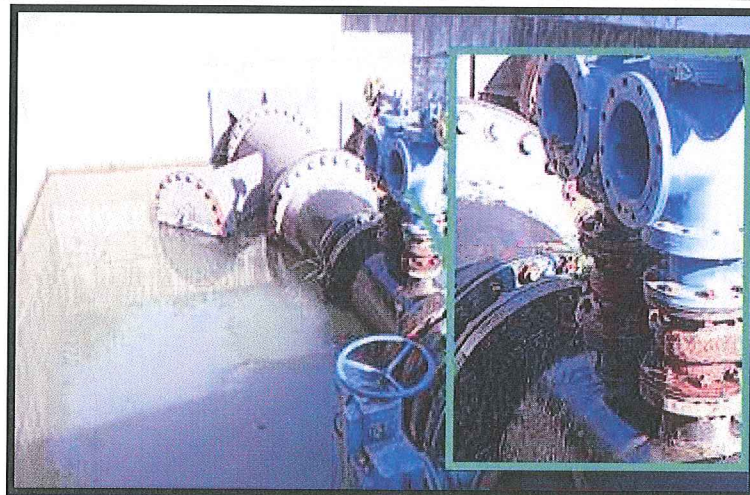
Local/Unidade: EBA 16 e EBA 17
Constatação: Vazamento aparente.
NC: Perda de água e/ou não executar redução de perdas.
Manifestação da Corsan: Será realizada a manutenção das válvulas citadas.
Prazo solicitado pela Corsan para solucionar a NC: 15/10/2021
Situação da NC: ( ) Solucionada (X) Não solucionada ( ) Parcialmente solucionada
Parecer: Não conformidade não solucionada. Desta forma será transferida para a NC-15 do TNC n. 33/2021.

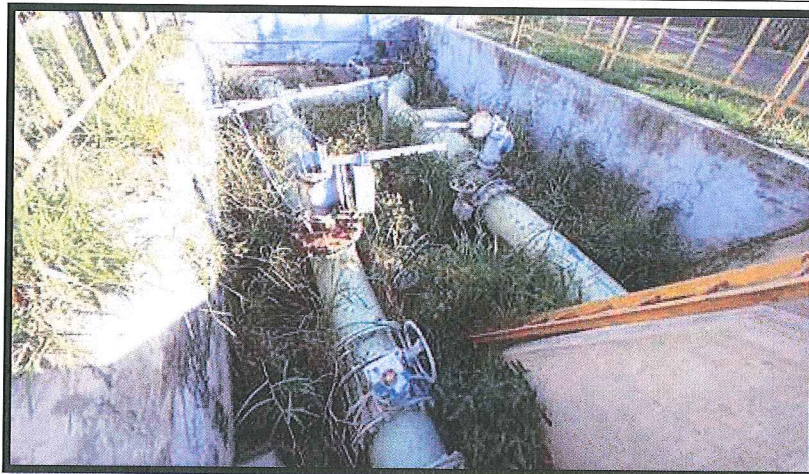
Local/Unidade: EBA 4.
Constatação: V Caixa de manobra com vegetação ou água acumulada.
NC: Falta de conservação e manutenção preventiva de unidade.
Manifestação da Corsan: Foi realizada a limpeza da câmara de manobra em questão como pode ser visto na foto abaixo.
Prazo solicitado pela Corsan para solucionar a NC: -
( ) Solucionada (X) Não solucionada ( ) Parcialmente solucionada
Parecer: Não conformidade não solucionada. Verifica-se que no RAAC existe evidência de conclusão da NC, porém a fiscalização de acompanhamento <i>in loco</i> verificou-se não solucionada. Desta forma, NC será transferida para a NC-31 do TNC n. 33/2021 para acompanhamento.

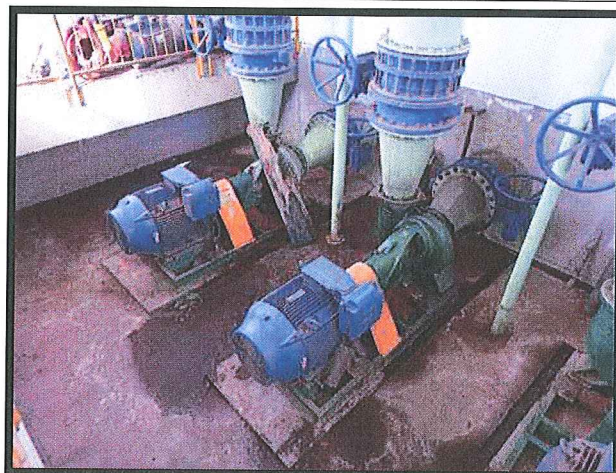
<b>Local/Unidade:</b> EBA 8.
<b>Constatação:</b> Casa de bombas está com água acumulada.
<b>NC:</b> Não prever drenagem adequada ao local.
<b>Manifestação da Corsan:</b> Será realizada a manutenção da drenagem da EBA 8A.
<b>Prazo solicitado pela Corsan para solucionar a NC:</b> 15/01/2021
<b>Situação da NC:</b> (X) Solucionada ( ) Não solucionada ( ) Parcialmente solucionada
<b>Parecer:</b> Não conformidade solucionada conforme plano de ação.

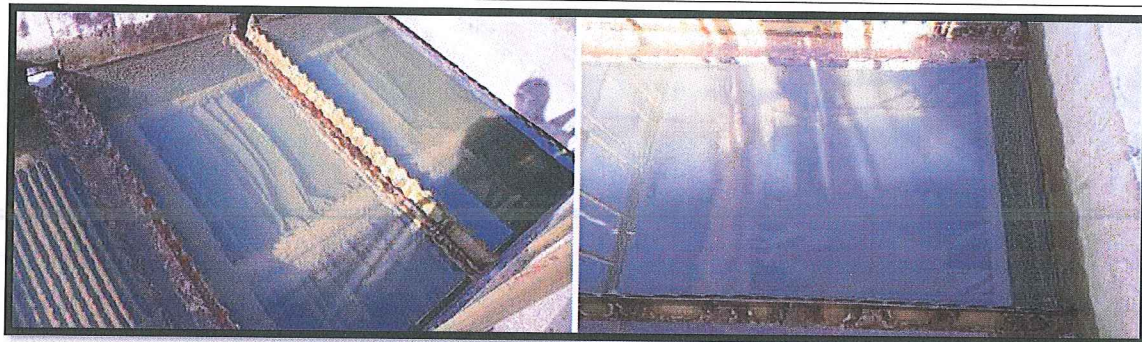
<b>Local/Unidade:</b> ETA Rio Branco
<b>Constatação:</b> Ausência de suporte de placas de decantação, reduzindo o espaçamento entre as placas. Conforme constatado no processo 069_2019-RTFA (NC-9), o prazo da resolução está vigente (30/12/2020), contudo, o acompanhamento da tratativa passará a ser realizado através da NC-38 desta TNC.
<b>NC:</b> Processo de tratamento insatisfatório.
<b>Manifestação da Corsan:</b> A manutenção das lonas está em processo de especificação técnica. Trata-se de um processo delicado, pois somente no inverno é possível fazer o serviço devido ao menor consumo. Será realizada a manutenção, porém, é necessário um prazo maior para a realização das obras.
<b>Prazo solicitado pela Corsan para solucionar a NC:</b> 30/12/2020
<b>Situação da NC:</b> ( ) Solucionada (X) Não solucionada ( ) Parcialmente solucionada
<b>Parecer:</b> Não conformidade não solucionada. Conforme PARECER 20210330 – CSR não conformidade é considerada reincidente, não havendo uma justificativa técnica adequada para extensão do prazo. Desta forma, NC será transferida para o TAS n. 45/2020.

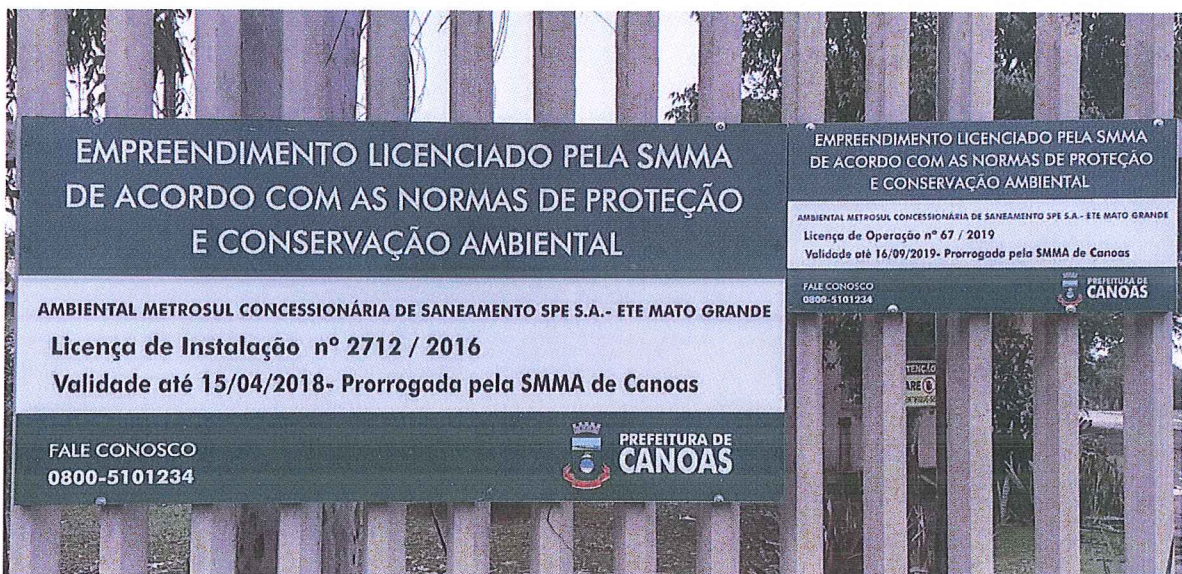
<b>Local/Unidade:</b> ETE
<b>Constatação:</b> Conforme constatado na 125_2019-RTFA (NC-5), o prazo da resolução está vigente (três meses após emissão da L.O.), contudo, o acompanhamento da tratativa passará a ser realizado através da NC-40 desta TNC.
<b>NC:</b> Não cumprir exigências do órgão ambiental.
<b>Manifestação da Corsan:</b> A instalação da placa será realizada a partir da renovação da licença de operação da ETE Mato Grande.
<b>Prazo solicitado pela Corsan para solucionar a NC:</b> 15/10/2021
<b>Recurso:</b> A instalação da placa será executada até o dia 15/01/2021, veiculando informações sobre a atual situação da ETE.
<b>Situação da NC:</b> (X) Solucionada ( ) Não solucionada ( ) Parcialmente solucionada
<b>Parecer:</b> Placas informando sobre prorrogações das Licenças. Não conformidade encerrada.

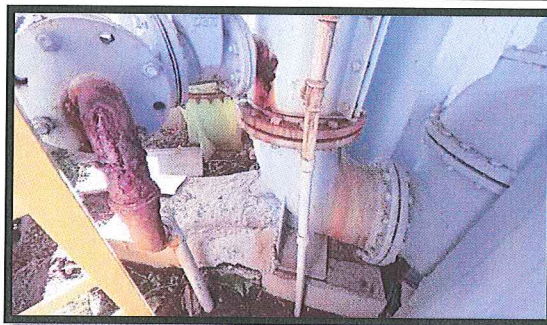
<b>Local/Unidade:</b> ETA Niterói
<b>Constatação:</b> O bloco hidráulico apresenta patologias, com infiltrações, vazamentos, inundações e florescimento vegetal. Como o prazo para resolução da não conformidade é 31/12/2021, o acompanhamento da tratativa passará a ser realizado através da NC-44 deste TNC.
<b>NC:</b> Deixar de realizar a conservação e manutenção preventiva de unidade do sistema público de abastecimento de água e não executar redução de perdas.
<b>Manifestação da Corsan:</b> Trata-se de uma série de manifestações patológicas de diferentes naturezas, relacionadas a ação da água sobre a estrutura de concreto. Apesar de esteticamente comprometidas, não há prejuízo significativo ao desempenho ou risco de colapso parcial em nenhum dos elementos afetados.
<b>Prazo solicitado pela Corsan para solucionar a NC:</b> Agosto/2021
<b>Situação da NC:</b> ( ) Solucionada (X) Não solucionada ( ) Parcialmente solucionada

<b>Parecer:</b> Não conformidade não solucionada. Conforme PARECER 20210330 – CSR não conformidade é considerada reincidente, não havendo uma justificativa técnica adequada para extensão do prazo. Desta forma, NC será transferida para o TAS n. 45/2020.

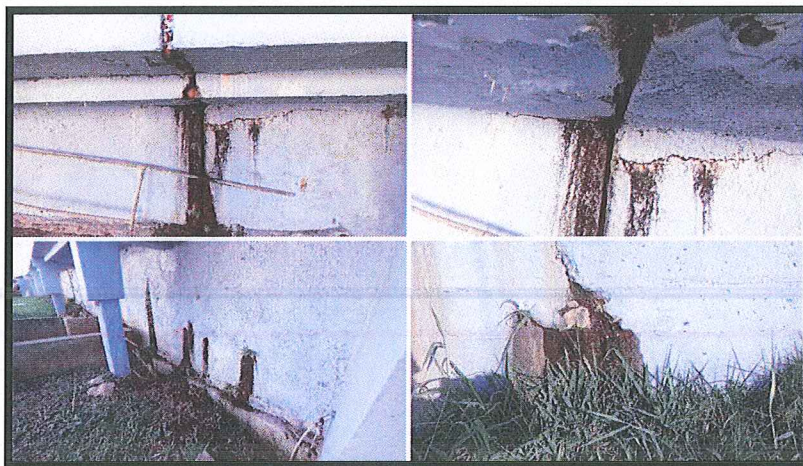
<b>Local/Unidade:</b> ETA Niterói
<b>Constatação:</b> O bloco hidráulico apresenta patologias, com infiltrações, vazamentos, inundações e florescimento vegetal. Como o prazo para resolução da não conformidade é 31/12/2021, o acompanhamento da tratativa passará a ser realizado através da NC-44 deste TNC.
<b>NC:</b> Deixar de realizar a conservação e manutenção preventiva de unidade do sistema público de abastecimento de água.
<b>Manifestação da Corsan:</b> Será realizada a manutenção (pintura) das tubulações.
<b>Prazo solicitado pela Corsan para solucionar a NC:</b> 31/12/2021
<b>Situação da NC:</b> ( ) Solucionada (X) Não solucionada ( ) Parcialmente solucionada
<b>Parecer:</b> Parecer: Não conformidade não solucionada. Será transferida para a NC-71 do TNC n. 33/2021.

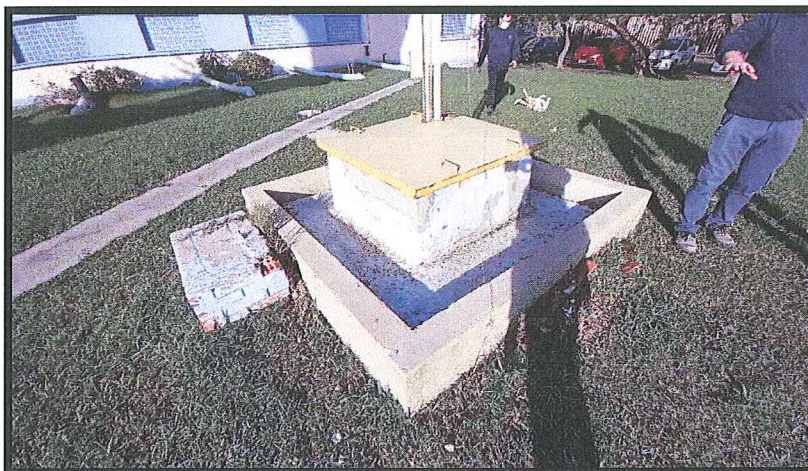
<b>Local/Unidade:</b> ETA Niterói
<b>Constatação:</b> Reservatório de água sem proteção. Foi realizada a manutenção na caixa de acesso do reservatório, porém, após manutenção houve danificação da estrutura novamente. O prazo para resolução da não conformidade era 30/06/2020, mas como foi resolvida de forma parcial, o acompanhamento da tratativa passará a ser realizado através da NC-45 deste TNC.
<b>NC:</b> Não proteger reservatório contra contaminantes ou presença de insetos e pequenos animais.
<b>Manifestação da Corsan:</b> Será realizada a manutenção da caixa de acesso ao reservatório R04.
<b>Prazo solicitado pela Corsan para solucionar a NC:</b> 15/10/2021
<b>Situação da NC:</b> (X) Solucionada ( ) Não solucionada ( ) Parcialmente solucionada
<b>Parecer:</b> Não conformidade solucionada conforme plano de ação.

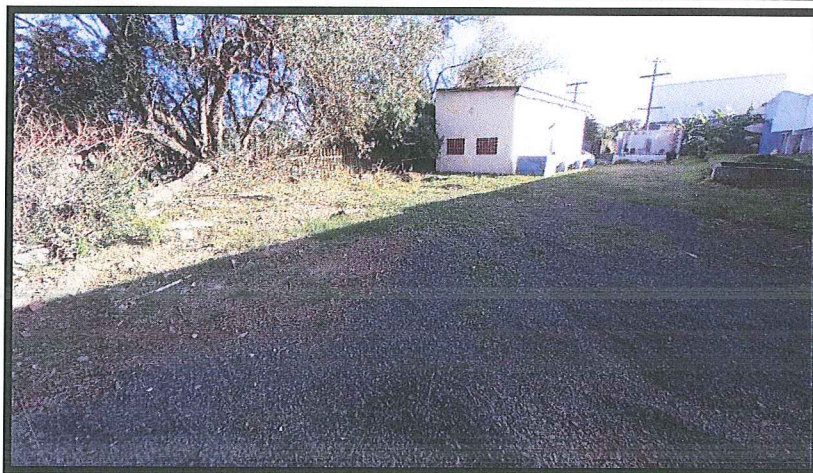
<b>Local/Unidade:</b> ETA Niterói
<b>Constatação:</b> Acúmulo de resíduos sob o bloco hidráulico. O prazo para resolução da não conformidade era 30/06/2020, como não foi resolvido, o acompanhamento da tratativa passará a ser realizado através da NC-46 deste TNC, sendo considerado reincidente.
<b>NC:</b> Não manter condições sanitárias.
<b>Manifestação da Corsan:</b> Será realizada a limpeza da região próxima ao bloco hidráulico
<b>Prazo solicitado pela Corsan para solucionar a NC:</b> 15/10/2021
<b>Situação da NC:</b> (X) Solucionada ( ) Não solucionada ( ) Parcialmente solucionada
<b>Parecer:</b> Não conformidade solucionada conforme plano de ação.

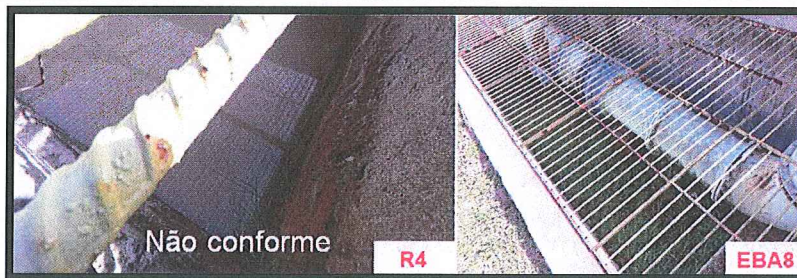
<b>Local/Unidade:</b> R-04, EBA-08
<b>Constatação:</b> Água acumulada na câmara de manobra. O prazo para resolução da não conformidade era 31/05/2020, como não foi resolvido, o acompanhamento da tratativa passará a ser realizado através da NC-48 deste TNC, sendo considerado reincidente.
<b>NC:</b> Perda de água e/ou não executar redução de perdas. Deixar de realizar a conservação e manutenção preventiva de unidade do sistema público de saneamento, além de criar ambiente propício para proliferação de vetores.
<b>Manifestação da Corsan:</b> Foi identificada a inexistência de saída da tubulação de drenagem da câmara. Será executada nova tubulação interligada à rede pluvial.
<b>Prazo solicitado pela Corsan para solucionar a NC:</b> -
<b>Situação da NC:</b> ( ) Solucionada ( ) Não solucionada (X) Parcialmente solucionada
<b>Parecer:</b> Parecer: Parecer: Não conformidade não solucionada. Será transferida para a NC-72 do TNC n. 33/2021.

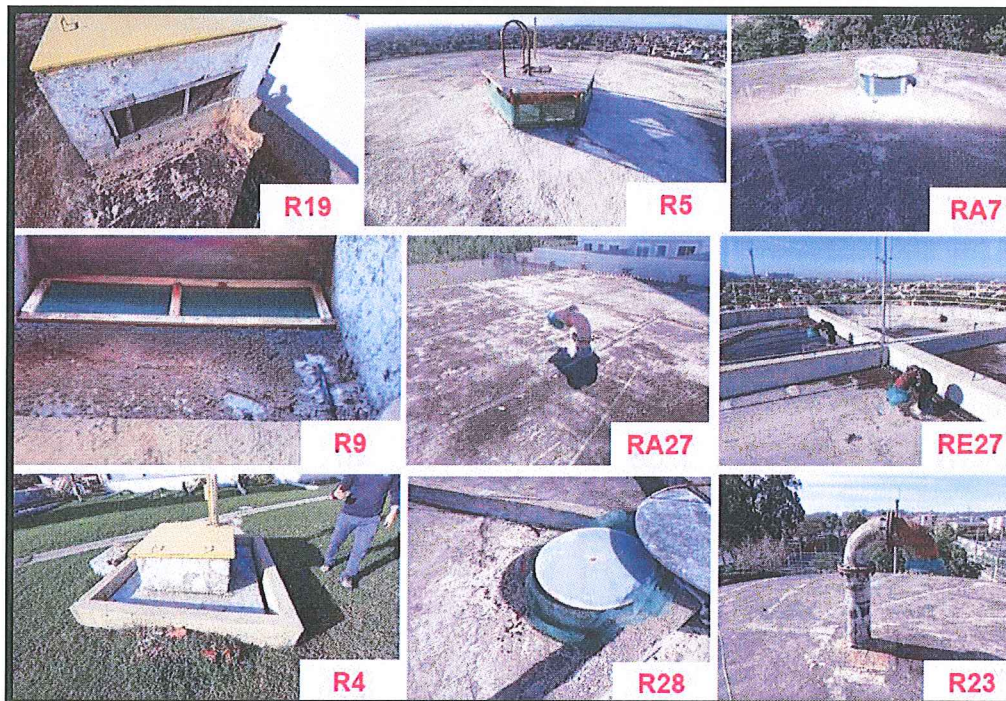
<b>Local/Unidade:</b> R-19, R-04, R-21, R-21A, R-07, R-23, R-28, RE-27, RA-27, R-09
<b>Constatação:</b> Ventilação do reservatório sem tela de proteção e/ou tela de proteção inadequada. Como não foi solucionada e ainda estava dentro do prazo previsto (30/08/2020) pela CORSAN durante a fiscalização de acompanhamento, a tratativa desta não conformidade passará a ser realizada através da NC-49 deste TNC.
<b>NC:</b> Ventilação do reservatório sem tela de proteção e/ou tela de proteção danificada.
<b>Manifestação da Corsan:</b> Serão instaladas e/ou recuperadas as telas de proteção dos reservatórios R-19, R-04, R-21, R-21A, R-07, R-23, R-28, RE-27, RA-27, R-09.
<b>Prazo solicitado pela Corsan para solucionar a NC:</b> Agosto/2021
<b>Situação da NC:</b> (X) Solucionada ( ) Não solucionada ( ) Parcialmente solucionada
<b>Parecer:</b> Não conformidade solucionada conforme plano de ação.

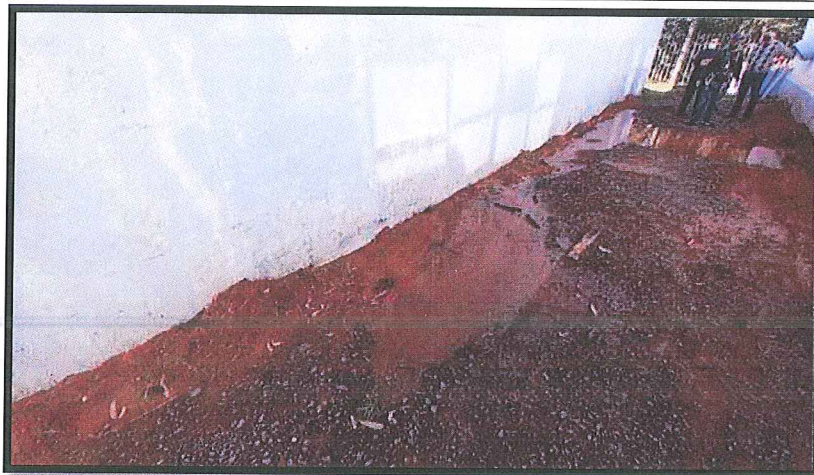
<b>Local/Unidade:</b> R-19
<b>Constatação:</b> Vazamento com fluxo de água no chão. Como o prazo para resolução da não conformidade é 31/03/2021, o acompanhamento da tratativa passará a ser realizado através da NC-50 deste TNC.
<b>NC:</b> Perda de água e/ou não executar redução de perdas. Deixar de realizar a conservação e manutenção preventiva de unidade do sistema público de saneamento.
<b>Manifestação da Corsan:</b> Trata-se de uma manutenção complexa a ser realizada. Será analisada e definida a melhor forma de realizar a ação de manutenção, e posteriormente executada. Será necessário mais tempo do que o previsto inicialmente.
<b>Prazo solicitado pela Corsan para solucionar a NC:</b> Agosto/2021
<b>Situação da NC:</b> (X) Solucionada ( ) Não solucionada ( ) Parcialmente solucionada
<b>Parecer:</b> Não conformidade solucionada conforme plano de ação.

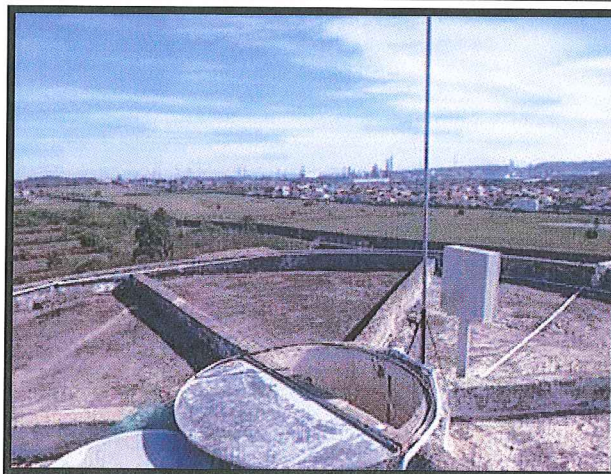
<b>Local/Unidade:</b> R-28
<b>Constatação:</b> Ausência de para-raios e sinalizador noturno. Como o prazo para resolução da não conformidade é 15/02/2021, o acompanhamento da tratativa passará a ser realizado através da NC-51 deste TNC.
<b>NC:</b> Não prever a instalação de para-raios e sinalizador noturno no topo de reservatório elevado.
<b>Manifestação da Corsan:</b> Será instalado para-raios e sinalizador.
<b>Prazo solicitado pela Corsan para solucionar a NC:</b> 15/10/2021
<b>Situação da NC:</b> ( ) Solucionada (X) Não solucionada ( ) Parcialmente solucionada
<b>Parecer:</b> Não conformidade não solucionada. Conforme PARECER 20210330 – CSR não conformidade é considerada reincidente, não havendo uma justificativa técnica adequada para extensão do prazo. Desta forma, NC será transferida para o TAS n. 45/2020.
