## REGULAÇÃO RELATÓRIO DE FISCALIZAÇÃO N. 364/2022

Fiscalização Sob Demanda solicitada por meio de denúncia da Prefeitura de Guaíba para verificar o descarte de lodo no Lago Guaíba no município de Guaíba/RS.

O Processo n. 364/2022 versa sobre o descarte de lodo no Lago Guaíba no município de Guaíba/RS. Para tanto, realizou-se fiscalização, no dia 02 de setembro de 2022, na Avenida João Pessoa n. 1533, bairro Centro, Guaíba/RS.

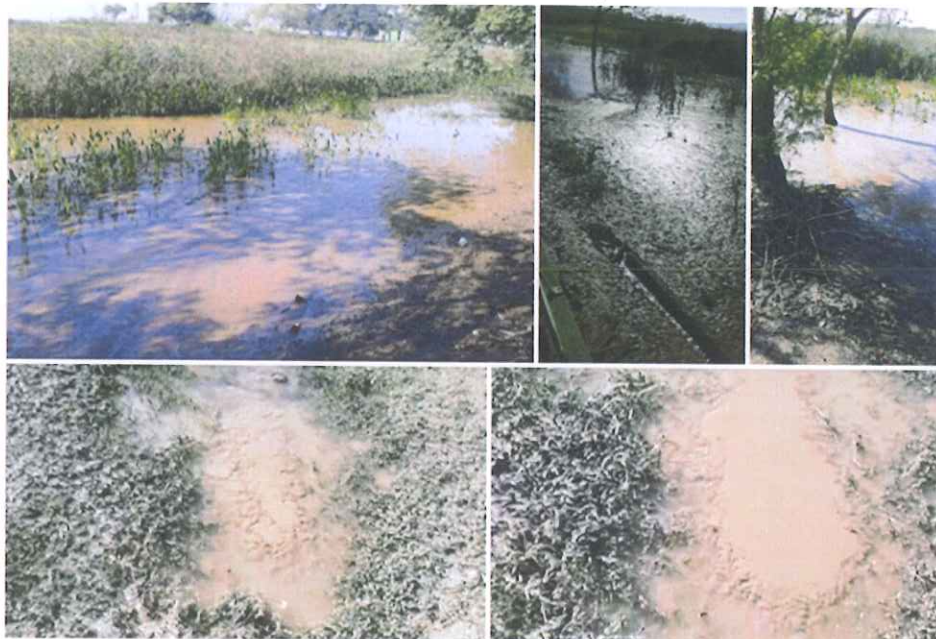
**Figura 1 – Registros encaminhados pelo denunciante.**

A Prefeitura de Guaíba encaminhou à equipe de fiscalização da Agesan-RS registro obtido por meio de vídeo e foto, que evidenciam o lançamento de efluente no Lago Guaíba. Esta afirma que este possivelmente está sendo lançado pela Companhia Riograndense de Saneamento (Corsan). Na Figura 1 é possível visualizar as imagens registradas pelo denunciante:

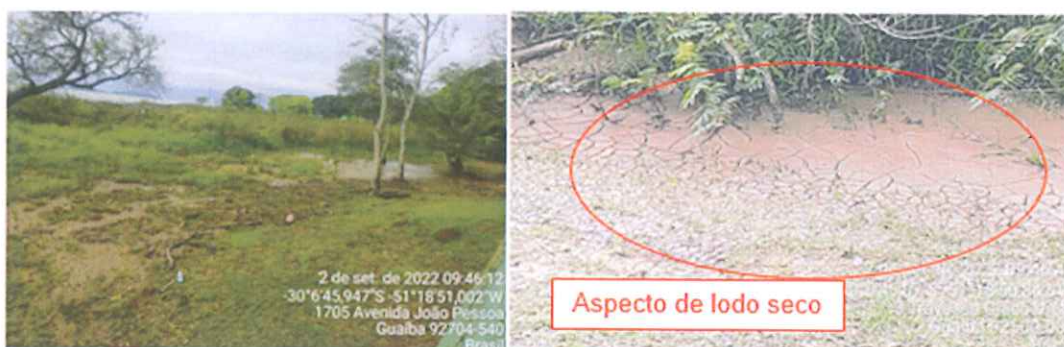
**Figura 4 – Aspecto do material depositado a jusante do ponto de lançamento nas margens do Lago Guaíba.**

2. O aspecto e a coloração marrom do material presente nas margens indicam que este provavelmente corresponde a efluente líquido proveniente da lavagem dos decantadores e filtros da Estação de Tratamento de Água (ETA). O material sedimentado também possui características semelhantes ao lodo presente em leitos de secagem de estação de tratamento de água, conforme pode ser observado na Figura 4.

NC	CÓDIGO DA NC	UNIDADE	Ponto de Lançamento do Efluente da ETA
2	-	CONSTATAÇÃO	Lodo da ETA acumulado nas margens do Lago Guaíba.
GRUPO	PRAZO	NÃO CONFORMIDADE	Falta de conservação e manutenção preventiva da unidade.
2	30 dias	OBSERVAÇÃO

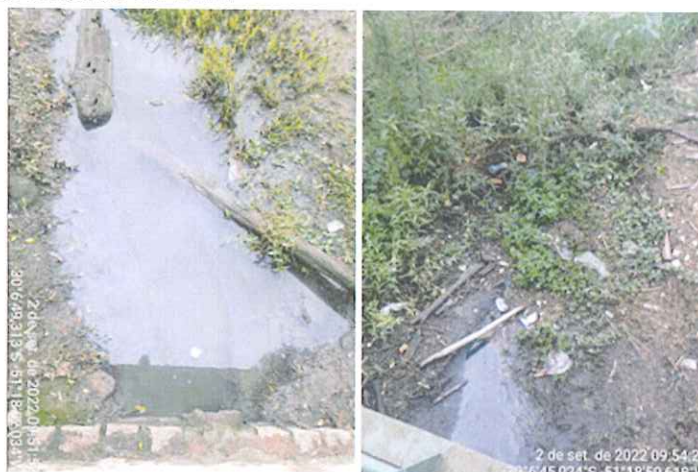
**Figura 5 – Registros fotográficos de pontos de lançamento de esgoto doméstico próximos ao ponto de lançamento do efluente da ETA.**

3. A montante e a jusante do ponto de lançamento constatou-se a presença de outros dois pontos com despejo líquido. No entanto, a observação *in loco* permitiu inferir que se trata de esgoto doméstico, devido ao aspecto acinzentado do fluido e também pela existência de poço de visita na rede de esgoto próximo ao local (Figura 5).

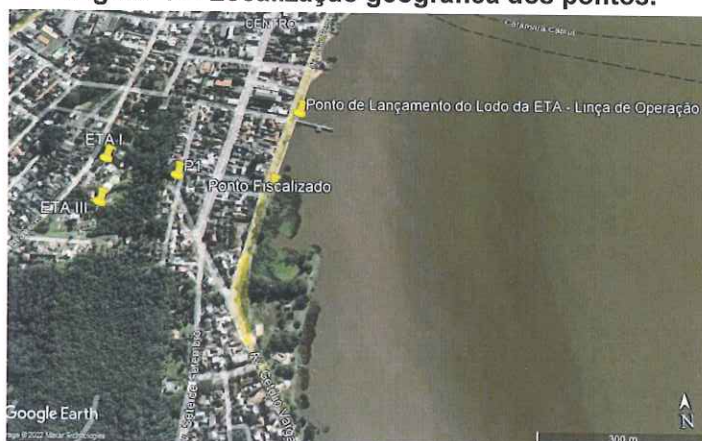
**Figura 7 – Localização geográfica dos pontos.**

5. A equipe de fiscalização com o intuito de analisar os fatos elaborou um mapa de localização contendo as coordenadas geográficas dos pontos presentes na licença e dos pontos fiscalizados. Na Figura 7 é possível visualizar a localização das Estações de Tratamento de Água de Guaíba. No entanto, o ponto indicado na Licença de Operação não coincide com o observado *in loco*, bem como fica situado a uma distância maior das ETA. Desta forma, com o objetivo de compreender como possivelmente ocorre o escoamento do efluente da ETA, a equipe de fiscalização foi até a Rua Aladin de Araújo Pinto (P1), onde constatou a presença de uma estrutura no pavimento, que possivelmente possibilita o acesso a tubulação, que transporta o efluente da ETA para o Lago Guaíba, para realização de manutenção, conforme pode-se observar na Figura 8.

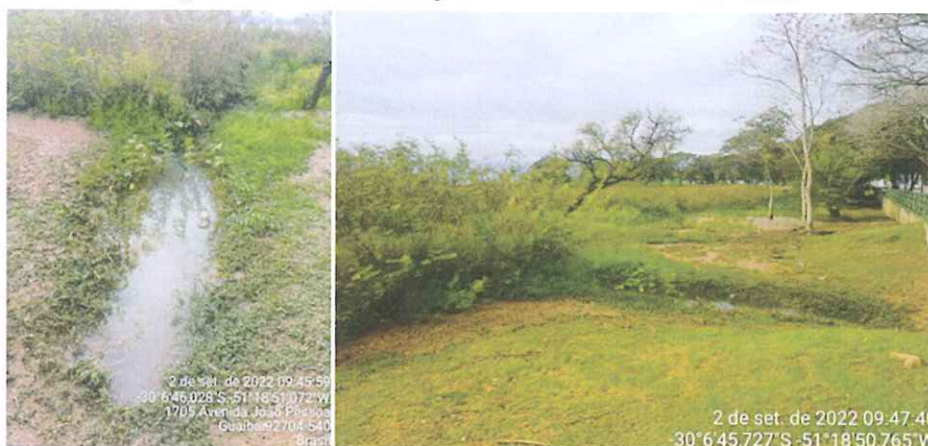
**Figura 9 – Vala de lançamento do efluente da ETA.**

6. A equipe de fiscalização entende que a Corsan tem permissão para o lançamento do efluente da ETA no Lago Guaíba. No entanto, evidenciou que o ponto de lançamento está localizado em coordenadas distintas da licença de operação. Destaca-se também que o lançamento deve proporcionar a mistura do efluente líquido com a água do corpo receptor, porém constatou-se que o mesmo está sendo depositado nas margens do Lago Guaíba. Desta forma, é necessária a manutenção na vala de lançamento do efluente, para que este seja direcionado de forma adequada ao manancial hídrico (Figura 9).

NC	CÓDIGO DA NC	UNIDADE	Ponto de Lançamento do Efluente da ETA
1	-	CONSTATAÇÃO	A vala no solo que encaminha o efluente líquido da ETA até o Lago Guaíba está obstruída.
GRUPO	PRAZO	NÃO CONFORMIDADE	Falta de conservação e manutenção preventiva da unidade.
2	30 dias	OBSERVAÇÃO
