## TERMO DE ADEQUAÇÃO DE SERVIÇOS (TAS) N. 51/2020 – TAS

Unidade Fiscalizada: Sistema de Saneamento do Canoas/RS.  
Data da fiscalização de Acompanhamento: 19/10/2021 e 20/10/2021.  
Peças Técnicas: Processo n. 51/2020 da Agesan-RS.

### 4. RESUMO DO TERMO DE ADEQUAÇÃO DE SERVIÇOS

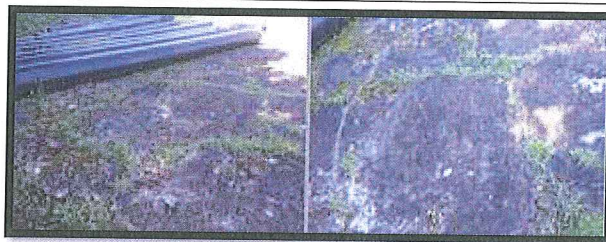
## CONSTATAÇÃO DA FISCALIZAÇÃO REFERENTE À NC-27

Local/Unidade: Reservatório R7
Constatação: Estrutura do reservatório apresenta vegetação.
Manifestação da Comusa: Este reservatório não pode ficar fora de operação sob pena de desabastecimento a troca da tampa poderá implicar na interrupção de operação. A solução para a reforma do tanque envolve uma estratégia mais elaborada. Contudo, a primeira semana de março se fará a remoção da vegetação, além disso se fará uma vistoria em conjunto com a operação para tratar de uma estratégia para a troca da tampa.
Sugestão de Determinação: Sugere-se a limpeza no reservatório imediatamente, em até 15 dias, comprovando à Agesan-RS sua execução.
Em caso de não cumprimento da sugestão de determinação da fiscalização, a infração será considerada do Grupo 2, inciso VI, conforme Resolução AGO n. 002/2020. A infração será precedida de avaliação pela Diretoria de Regulação da Agesan-RS.

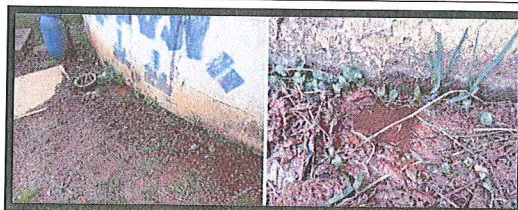
## CONSTATAÇÃO DA FISCALIZAÇÃO REFERENTE À NC-54

Local/Unidade: Reservatório R-10
Constatação: Vazamento aparente.
Manifestação da Comusa: Estamos organizando para março/2021 uma inspeção interna para verificar a extensão do comprometimento da impermeabilização. Após esta verificação se fará um projeto de recuperação estrutural com nova impermeabilização.
Sugestão de Determinação: Sugere-se o reparo no reservatório imediatamente, em até 15 dias, comprovando à Agesan-RS sua execução.
Em caso de não cumprimento da sugestão de determinação da fiscalização, a infração será considerada do Grupo 2, inciso VI, conforme Resolução AGO n. 002/2020. A infração será precedida de avaliação pela Diretoria de Regulação da Agesan-RS.

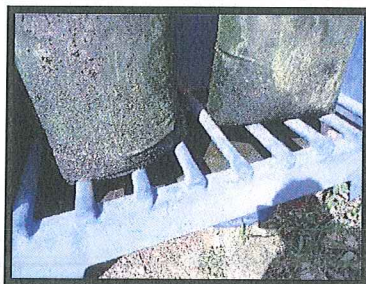
## CONSTATAÇÃO DA FISCALIZAÇÃO REFERENTE À NC-69

<b>Local/Unidade:</b> ETE – Nações Unidas
<b>Constatação:</b> Obstrução drenagem bags de lodo.
<b>Manifestação da Comusa:</b> já foi aberta Ordem de Serviço (OS n.º 1431276) solicitando a desobstrução da tubulação e jateamento (limpeza) das estruturas dos bags (sacos) desaguadores e drenagem de líquido do lodo da ETE Novo Nações Unidas. Como a estação é de baixa vazão, na época de verão, em função de altas temperaturas no período, pode-se ter, às vezes, lodo seco em trechos da tubulação, mesmo após descarte recente de lodo à unidade desaguadora. Periodicamente a COMUSA efetua a manutenção do sistema.
<b>Sugestão de Determinação:</b> Sugere-se que seja implantada um rotina de limpeza dos sacos, em até 15 dias, comprovando à Agesan-RS sua execução.
<b>Em caso de não cumprimento da sugestão de determinação da fiscalização, a infração será considerada do Grupo 2, inciso VI, conforme Resolução AGO n. 002/2020. A infração será precedida de avaliação pela Diretoria de Regulação da Agesan-RS.</b>
