PROCESSO**154/2022****ABERTO POR:****Daniel Santos (Fiscalização)****DATA DE ABERTURA:****20/03/2022****OBJETO PRINCIPAL:****Vistoria inicial nos Resíduos do município de:****Araricá/RS.**

REGULAÇÃO RELATÓRIO DE VISTORIA N. 154/2022

Vistoria de Reconhecimento das estruturas do sistema de manejo dos resíduos sólidos do município de Araricá-RS.

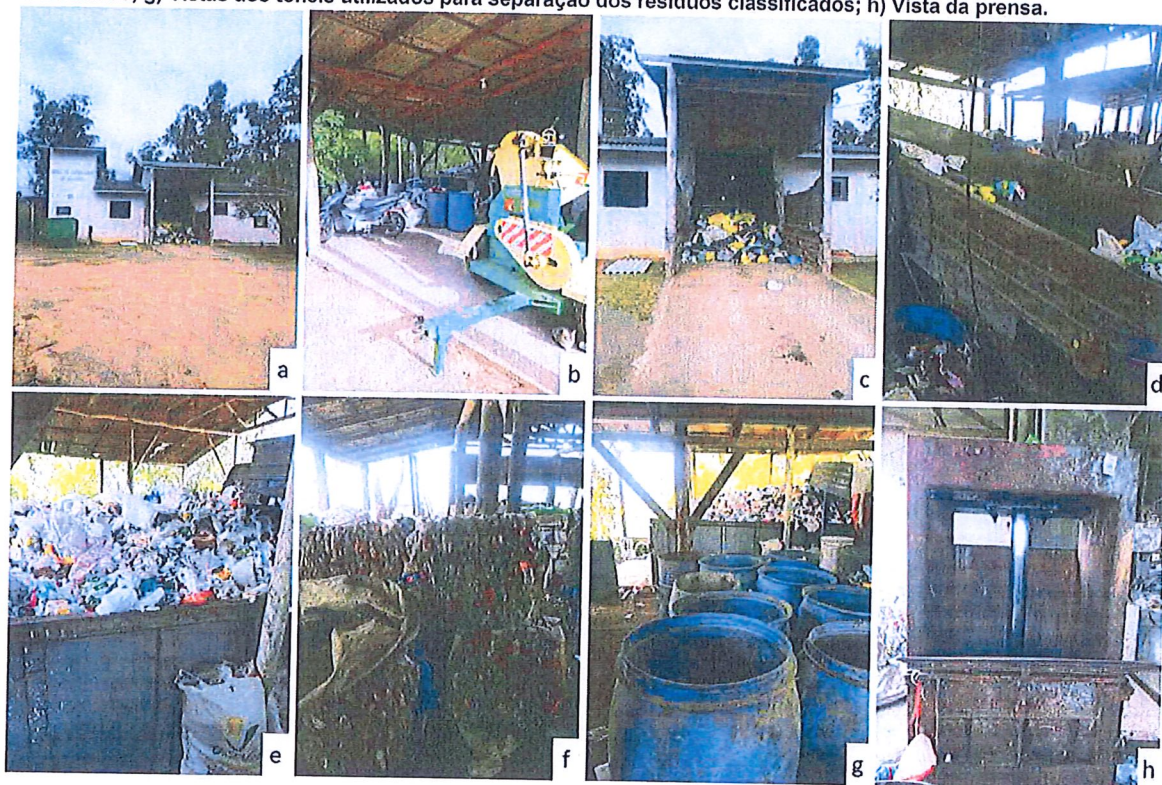
e) O galpão apresenta cobertura para proteção contra intempéries. A figura 2 apresenta o registro fotográfico do Centro de Triagem e Transbordo. Excetuando a fachada principal, a edificação não possui paredes, sendo lateralmente aberta estando suscetível a ação da chuva e do vento (figura 2b). Os resíduos coletados, ao chegar no centro de triagem, são encaminhados à esteira por meio de uma retroescavadeira, a qual pertence ao município de Araricá (figura 2c). A equipe de funcionários da

cooperativa faz a separação manual do material presente na esteira, recuperando os resíduos recicláveis (figura 2d). O rejeito é permanece na esteira, a qual o encaminha para o container posicionado no final da linha (figura 2e). O material recebido pelo container é enviado para a destinação final. Os resíduos recicláveis selecionados são prensados, com o emprego de prensas (figura 2g), formando fardos para a comercialização por parte da Cooperlar (figura 2f). No local não há balança para pesagem, desta forma não é possível contabilizar o total exato de resíduos que são encaminhados para reciclagem. Esse controle é realizado na ocasião da venda do material, para o resíduo reciclável, e na chegada do aterro sanitário para o rejeito.

Figura 2: Registro fotográfico do Centro de Triagem e Transbordo: a) Vista geral da unidade; b) Vista da lateral do galpão sem paredes; c) Vista do local de recebimento dos resíduos; d) Vista da esteira; e) Vista do container; f) Vista de resíduos enfardados; g) Vistas dos toneis utilizados para separação dos resíduos classificados; h) Vista da prensa.

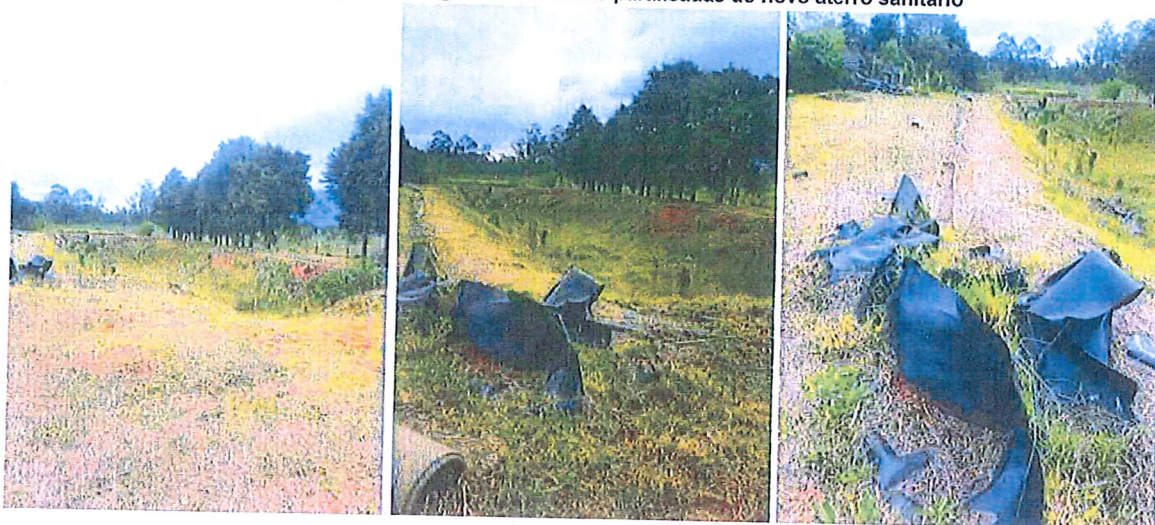
g) Junto ao Centro de Triagem, na mesma propriedade, estão as obras de instalação de um aterro sanitário em valas (figura 3). Entretanto, o empreendimento não avançou por dificuldades enfrentadas no processo de licenciamento junto à Fepam.

Figura 3: Registro fotográfico das obras paralisadas do novo aterro sanitário
