Vistoria inicial no Sistema de Manejo de Resíduos Sólidos de Bagé /RS

REGULAÇÃO RELATÓRIO DE VISTORIA N. 329/2022

Vistoria de Reconhecimento das estruturas do sistema de manejo dos resíduos sólidos do município de Bagé-RS.

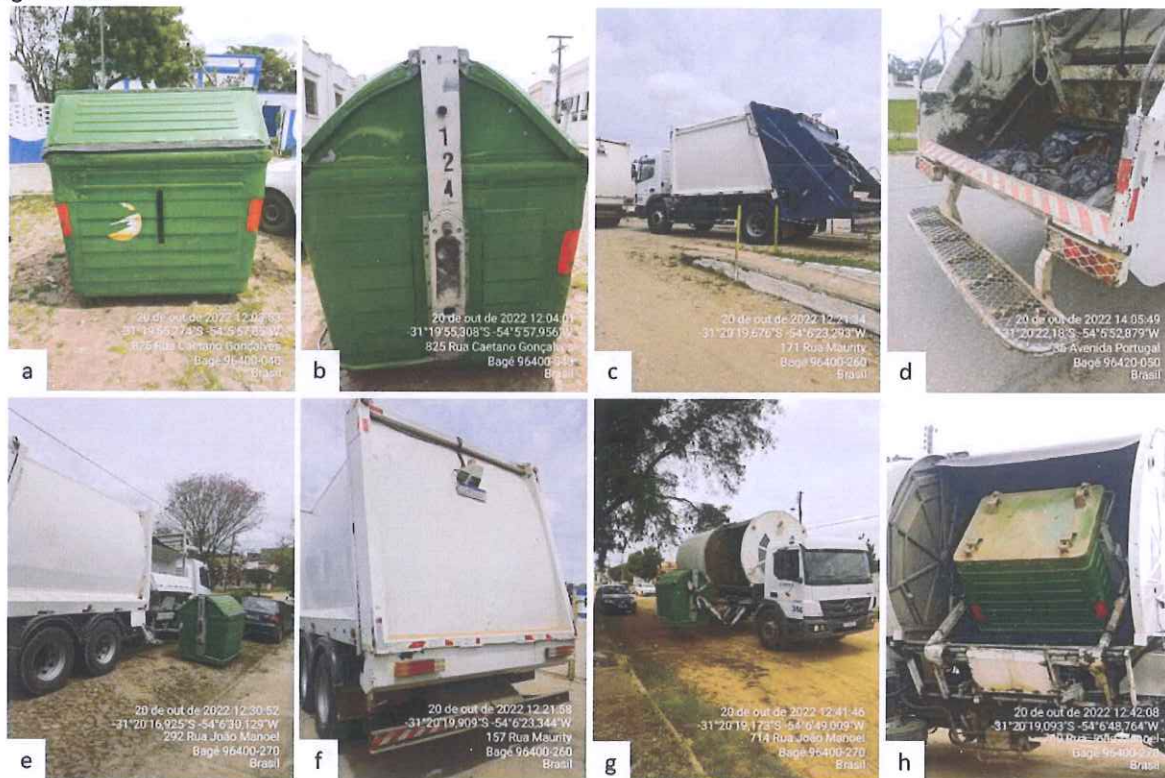
d) Na fiscalização, foi realizado o acompanhamento do serviço de coleta de resíduos containerizada e da subsequente higienização dos containers. Na sequência da coleta dos resíduos dos containers, verificou-se que, durante o procedimento, ocorriam respingos do efluente sobre o leito da via. Além disso, não foi informado o destino do efluente gerado, o qual foi coletado pelo caminhão. Acompanhou-se também o serviço de coleta convencional. Os garis estavam utilizando luvas e sapatos de segurança como equipamentos de proteção individual. A figura 1 apresenta o registro fotográfico da coleta de RSU.

Figura 1: Registro fotográfico do serviço de coleta de RSU: a) Vista frontal de um container; b) Vista lateral de um container; c) Vista lateral de um caminhão da coleta convencional; d) Vista traseira de um caminhão da coleta convencional; e) Vista de um caminhão realizando a coleta containerizada; f) Vista traseira de um caminhão da coleta containerizada; g) Vista de um caminhão do serviço de higienização de containers; h) Vista de um container sendo higienizado.

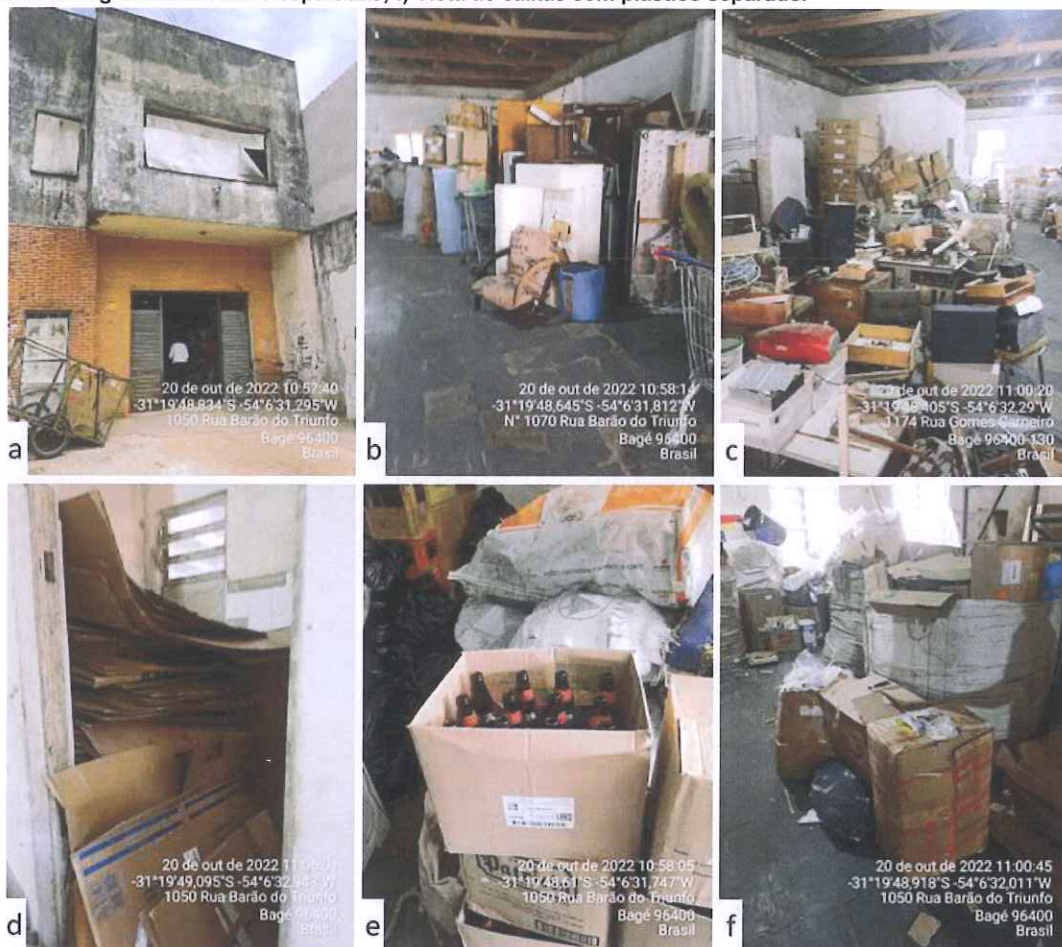
e) A secretaria de meio ambiente realiza o recolhimento, sob demanda, de resíduos volumosos. O material coletado é encaminhado para um pavilhão situado na rua Barão do Triunfo, n. 1.058. O local recebe também materiais oriundos de entregas voluntárias de moradores. No local, um funcionário é responsável por segregar e armazenar o material. Além disso, a unidade ainda recebe uma pequena quantidade de resíduos recicláveis. Atualmente, por conta da ausência de cooperativas de catadores, os resíduos recicláveis são disponibilizados para 3 empresas locais igualmente. O rejeito é recolhido pela equipe da prefeitura a cada 3-4 dias, sendo enviado para a unidade de transbordo municipal. Os resíduos de vidro são coletados pela empresa Vidrofix. Resíduos eletrônicos são coletados pela empresa Natusomos. O material reaproveitável retirado dos resíduos volumosos é encaminhado para a Secretaria de Assistência Social, Trabalho e Direitos do Idoso (SMASI). A figura 2 apresenta o registro fotográfico do local de recebimento de resíduos volumosos.

Figura 2: Registro fotográfico do serviço de coleta de resíduos volumosos: a) Vista do pavilhão; b) Vista do interior do pavilhão; c) Vista da variedade de resíduos no interior do pavilhão; d) Vista da pilha de papelão separado; e) Vista de uma caixa com garrafas de vidro separadas; f) Vista de caixas com plástico separado.

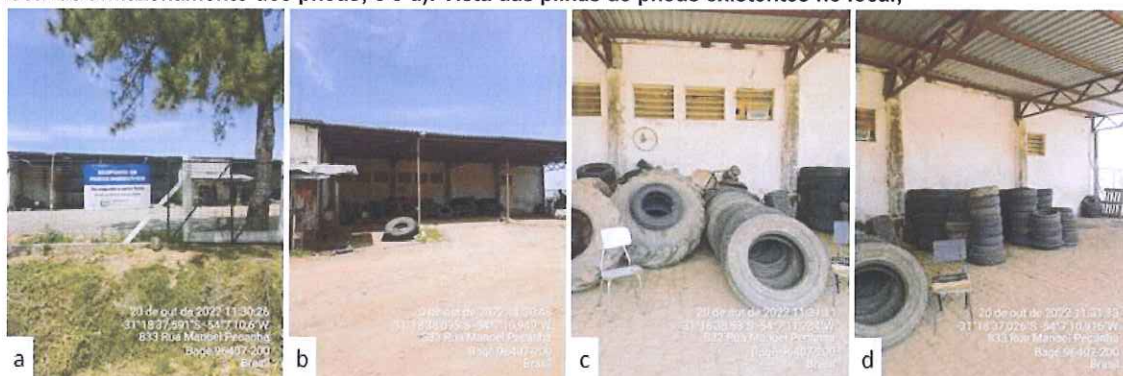
f) O executivo municipal realiza destinação adequada de pneus inservíveis. O material é disposto em um ecoponto situado em área da Secretaria de Infraestrutura e Desenvolvimento Urbano (SEINFRA) até ser encaminhado para a empresa Reciclimp, em média a cada 10-12 dias. No ano de 2021, foram recolhidas 400 t de pneus inservíveis. A figura 3 apresenta o registro fotográfico do local de recebimento de pneus inservíveis.

Figura 3: Registro fotográfico do local de recebimento de pneus inservíveis: a) Vista frontal da unidade; b) Vista geral do local de armazenamento dos pneus; c e d): Vista das pilhas de pneus existentes no local;

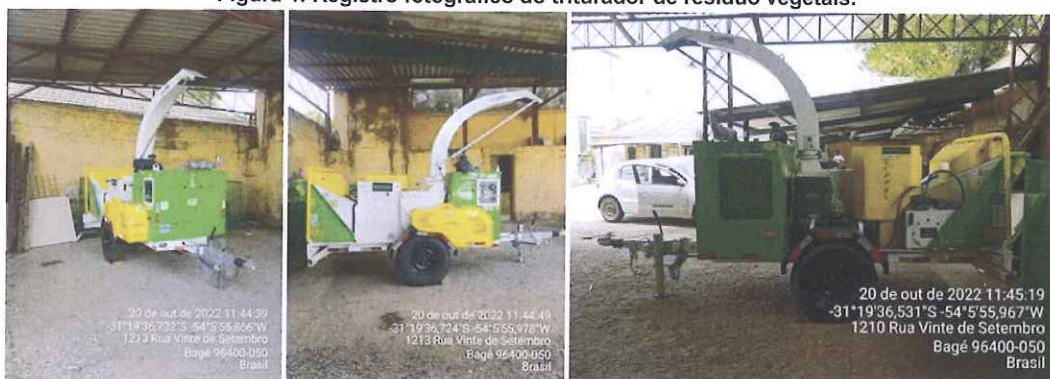
h) A Secretaria de Desenvolvimento Rural (SDR) dispõe de uma triturador mecanizado para realizar a trituração dos resíduos de poda coletado, o qual fica posicionado em área da Secretaria de Saúde e Atenção à Pessoa com Deficiência (SAÚDE). O equipamento é cedido para a equipe responsável pela gestão dos resíduos de corte e poda de árvores, o qual após passar pelo processo de trituração, é encaminhado para local de disposição dos mesmos junto à unidade de transbordo. Além disso, uma parcela é enviada para as escolas do município para realização de projetos de compostagem com os alunos. A figura 4 apresenta o registro fotográfico do equipamento supracitado.

Figura 4: Registro fotográfico do triturador de resíduo vegetais.

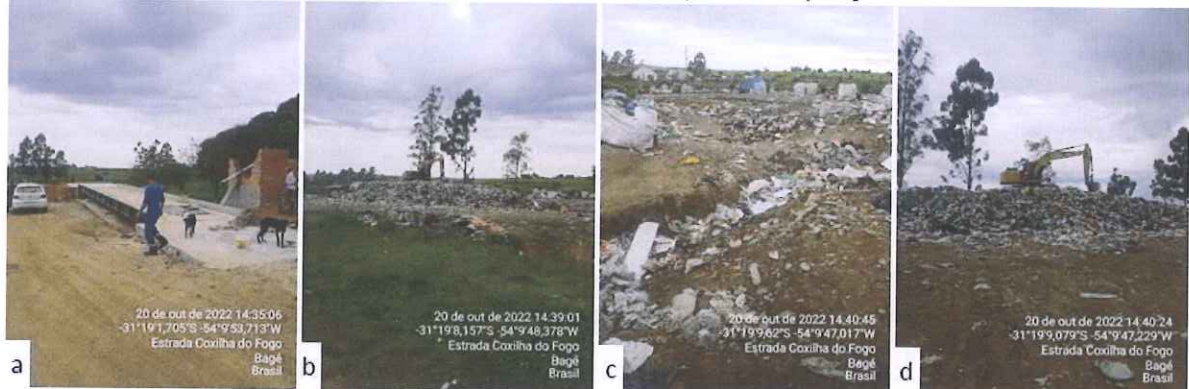
j) A movimentação de RSU e a alimentação dos caminhões transportadores é realizada com a utilização de retroescavadeira. Não há triagem de resíduos ocorrendo de forma regular no local, sendo observada a presença de catadores. Destaca-se ainda a presença de animais como cachorros, cavalos e aves diversas no local. Verificou-se a presença de restos de cinzas no local, indicando possível queima de resíduos. No local, está sendo construída a estrutura para a instalação de uma balança rodoviária para pesagem de resíduos. A obra em si estava parada, havendo a necessidade de uma contrapartida do município. Destaca-se a existência de um contrato com a empresa Meioeste que engloba operação da estação de transbordo, transporte e destinação final dos RSU (Contrato n. 040/2019). A figura 6 apresenta o registro fotográfico da unidade de transbordo. A figura 7, por sua vez, apresenta a localização espacial nas unidades presentes junto ao transbordo.

Figura 6: Registro fotográfico da unidade de transbordo: a) Vista da obra de instalação da balança rodoviária; b) Vista do local de transbordo; c) Vista da presença de catadores (ao fundo); Vista da operação da retroescavadeira.

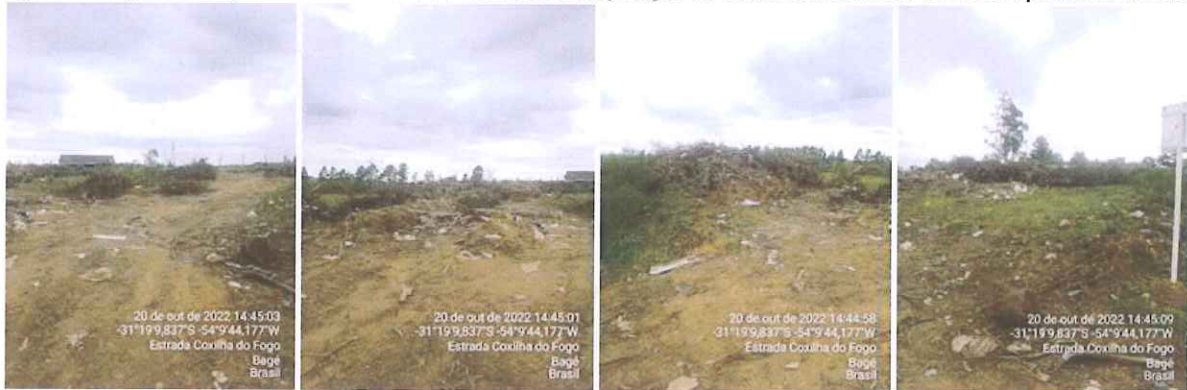
k) Junto à unidade de transbordo, há um local para a disposição de resíduos de corte e poda de árvores. Entretanto, não há previsão de utilização do resíduo orgânico coletado para produção de composto orgânico. A figura 8 apresenta o registro fotográfico da local para disposição de restos de cortes e podas.

Figura 8: Registro fotográfico do local onde é realizada a disposição de resíduos triturados de corte e podas de árvores

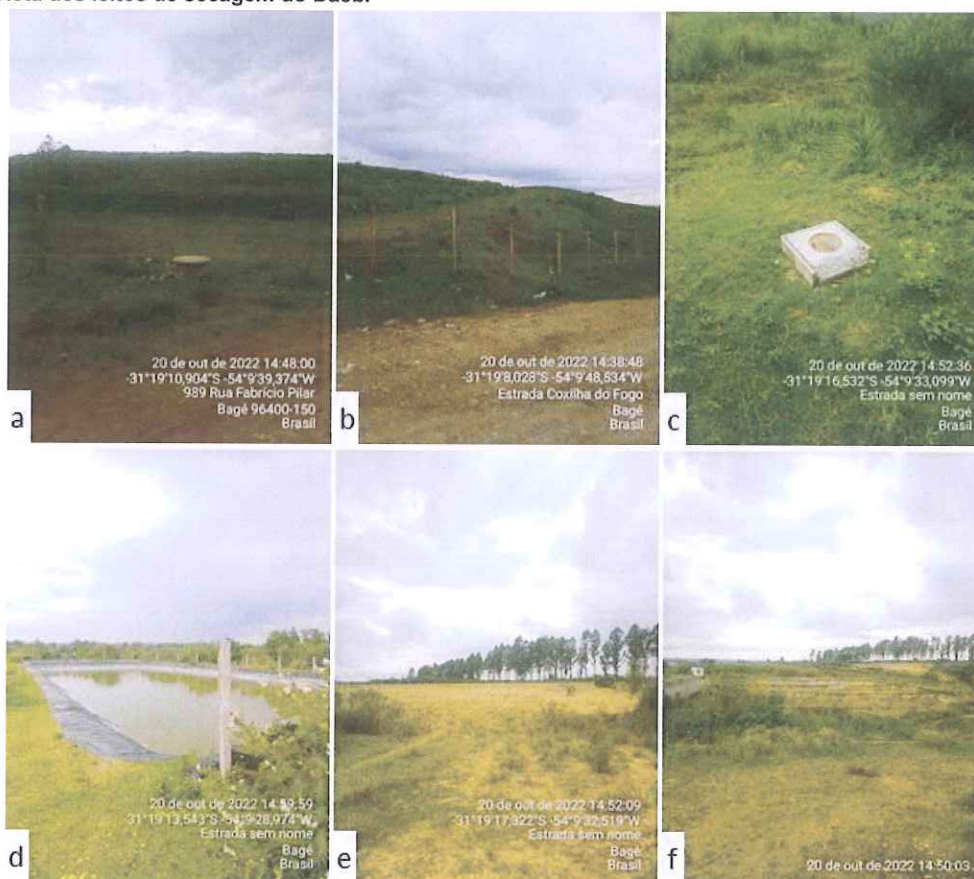
l) Junto à unidade de transbordo, há um aterro sanitário desativado com 5 células, as quais são monitoradas com o uso de poços, análises semestrais. A unidade dispõe de drenos para coleta do chorume produzido e de um *flare* para queima de gás metano. O chorume coletado é encaminhado para a estação de tratamento de efluentes, a qual consiste em uma série de lagoas de estabilização. Destaca-se a presença de pneus junto às lagoas, sendo um possível foco da proliferação de vetores de doenças. Havia a iniciativa de ampliar a vida útil do aterro sanitário com a implantação de uma nova célula para disposição de resíduos. Entretanto, tal projeto não evoluiu. No local existem leitos de secagem para os lodos produzidos na estação de tratamento de água e nas estações de tratamento de esgoto do Departamento de Água, Arroios e Esgoto de Bagé (Daeb). Porém, a unidade está fora de operação por não haver licença de operação. A figura 9 apresenta o registro fotográfico do aterro sanitário encerrado.

Figura 9: Registro fotográfico do aterro sanitário encerrado; a e b) Vista de células encerradas do aterro; c) Vista de um dos poços de monitoramento; d) Vista da ETE; e) Vista da área prevista para uma possível instalação de nova célula do aterro; f) Vista dos leitos de secagem do Daeb.

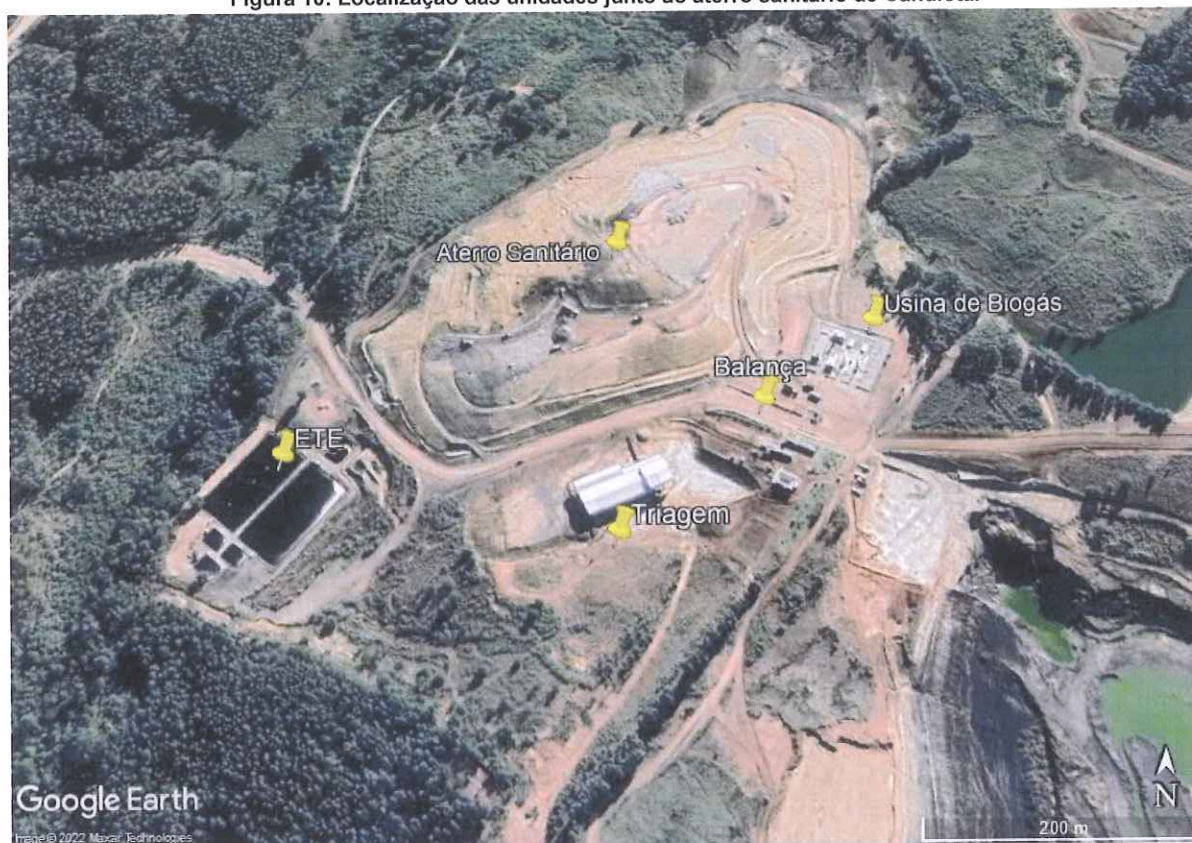
Figura 10: Localização das unidades junto ao aterro sanitário de Candiota.

m) A destinação final é realizada com a disposição final no aterro sanitário operado pela empresa Meioeste, localizado em Candiota-RS. A empresa opera um aterro sanitário construído sobre uma antiga cava de mina de carvão no município de Candiota/RS. O empreendimento consiste em uma célula para disposição final de resíduos sólidos domésticos, tendo altura da coluna de resíduos superior a 60 m, o recebimento diário de resíduos é da ordem de 1.000 t, atendendo 34 municípios. No aterro, ocorre as drenagens vertical do biogás e horizontal do chorume produzidos. Segundo relato da equipe técnica da empresa, são produzidos 1.200 m³ de biogás no aterro. Para operar a disposição dos resíduos na célula, a unidade dispõe de um trator de operação e de um trator de acabamento de cobertura. Há ainda mais duas células a serem implantadas e já licenciadas para operação por mais 20 anos. Verificou-se a presença de aves migratórias marítimas no aterro. A figura 10 apresenta a localização espacial das unidades administradas pela Meioeste em Candiota.
