**REGULAÇÃO****RELATÓRIO TÉCNICO DE VISTORIA N. 284-P/2023 – RTV**

**Vistoria de reconhecimento nos Sistemas de Abastecimento de Água e Sistema de Esgotamento Sanitário, no município de Pelotas/RS.**

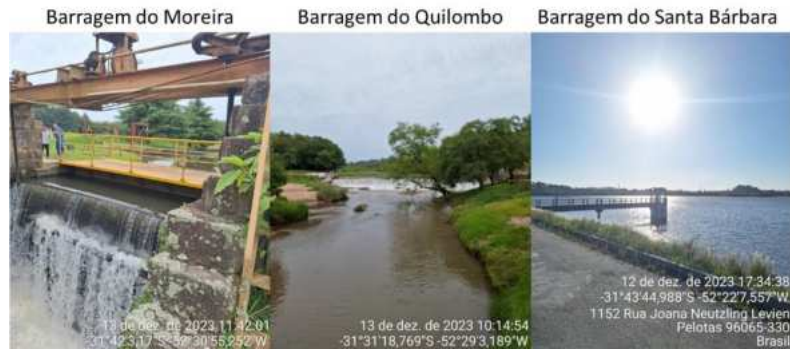
**Figura 4: Captações de água bruta vistoriadas em Pelotas.**

A Represa Moreira consiste em uma barragem com uma pequena bacia de acumulação de água bruta, que serve unicamente para prover a estação de tratamento. Junto ao vertedouro da barragem é feita a tomada de água bruta, que passa por um poço gradeado onde está o registro de controle da entrada de água. A unidade está localizada na Região Oeste do município de Pelotas, distando 20 km da sede do município. O sistema é composto de captação de água bruta de uma bacia de contribuição com área de 87 km<sup>2</sup>, comprimento em torno de 12,5 km, com declividade média natural em torno de 0,0148m.m<sup>-1</sup>. A água captada na unidade é utilizada para abastecimento da ETA Moreira, a qual está anexa à unidade.

A tomada de água do Arroio Pelotas, a qual não conta com barramento, é feita através de uma galeria de concreto armado com seção de 1,00 x 1,70 m, que passa por duas caixas de visita antes de chegar ao poço de bombeamento. No poço, tem 3 tubulações, sendo uma de 450 mm e outras duas de 300 mm. A unidade conta com elevatória de água bruta, a qual conta com 4 conjuntos motobomba, sendo realizado recalque para abastecer a ETA Sinnott.

A Represa e a Represinha do Quilombo estão distantes da cidade de Pelotas cerca de 38 Km, em uma área ao norte do município na região do Distrito do Quilombo. A água bruta obtida pelo sistema da Represa – Represinha do Arroio Quilombo é enviada a ETA do Sinnott, utilizando-se uma adutora de ferro fundido com DN de 500 mm, percorrendo uma extensão aproximada de 21 km, atravessando uma área constituída de propriedades rurais, cujo volume total transportado é da ordem de 9.000 m<sup>3</sup>.dia<sup>-1</sup>. A unidade dispõe de dispositivos de içamento e/ou abaixamento das 04 comportas tipo adufa para fechamento e abertura. À montante da barragem, há um ponto de captação de água que provém tanto do lago formado pela Represa como da contribuição, sendo captada através de uma vala coletora de contribuição de água, a qual é fornecida pela tomada d'água da chamada Represinha, esta fica localizada cerca de 500 metros mais a montante da represa. Tanto uma, como outra contribuição, originárias das duas represas, valendo-se de dispositivos de derivação, podem ser enviadas para onde estão os tanques que realizam as operações de filtração preliminar das águas.

A água produzida nesta ETA é captada na Barragem Santa Bárbara implantada no arroio de mesmo nome, com a finalidade de fornecer água bruta por gravidade para a estação de tratamento através de bombeamento. A área de inundação da barragem é de 352 ha, com 359 ha de área de proteção. A profundidade da bacia de acumulação é em média de 3 a 4 metros.

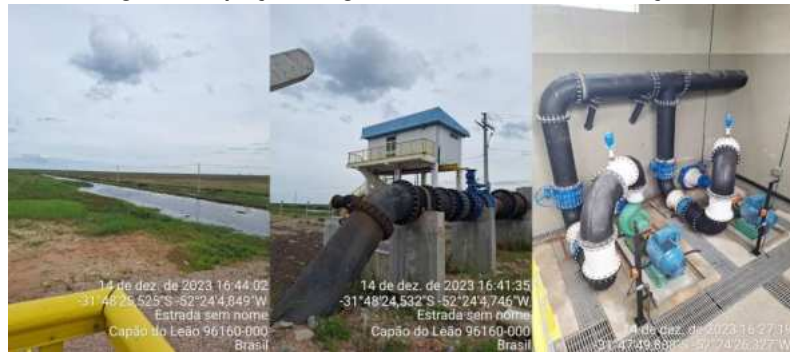
**Figura 5: Captação de água bruta do Sistema São Gonçalo.**

A nova ETA São Gonçalo, que está em fase final de instalação, receberá água de uma elevatória de água bruta situada em um canal afluente do Canal São Gonçalo. A unidade da elevatória entrará em operação juntamente com a ETA São Gonçalo. A figura 5 apresenta o registro fotográfico da unidade.

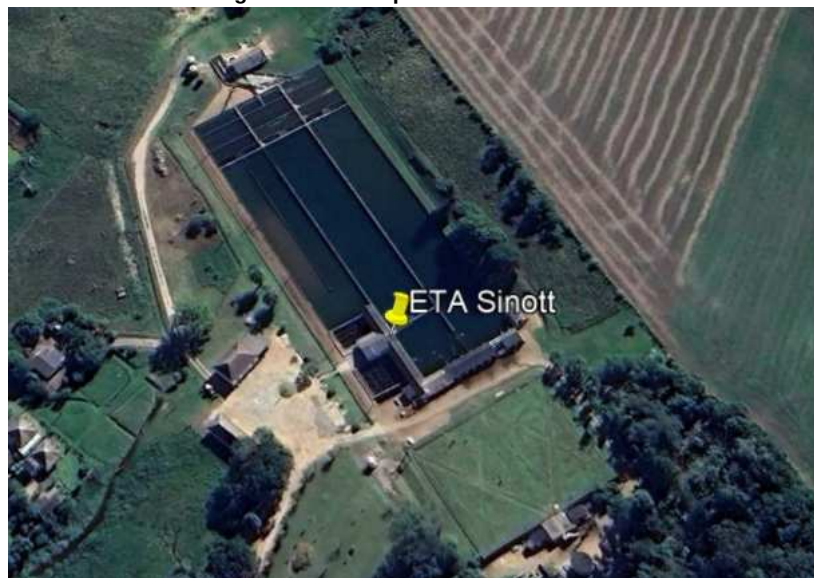
**Figura 7: Vista superior da ETA Sinnott.**

A ETA é do tipo convencional, sendo composta pelos seguintes processos: coagulação, floculação, decantação, filtração e desinfecção. A água bruta que alimenta a ETA é captada nos arroios Pelotas e Quilombo, sendo estes responsáveis por 90% e 10% da contribuição, respectivamente. Segundo relatos dos operadores da unidade, a vazão média de operação é da ordem de  $1.100 \text{ m}^3 \cdot \text{h}^{-1}$ . As estruturas foram verificadas durante a fiscalização, sendo que o tratamento ocorre conforme descrito a seguir:

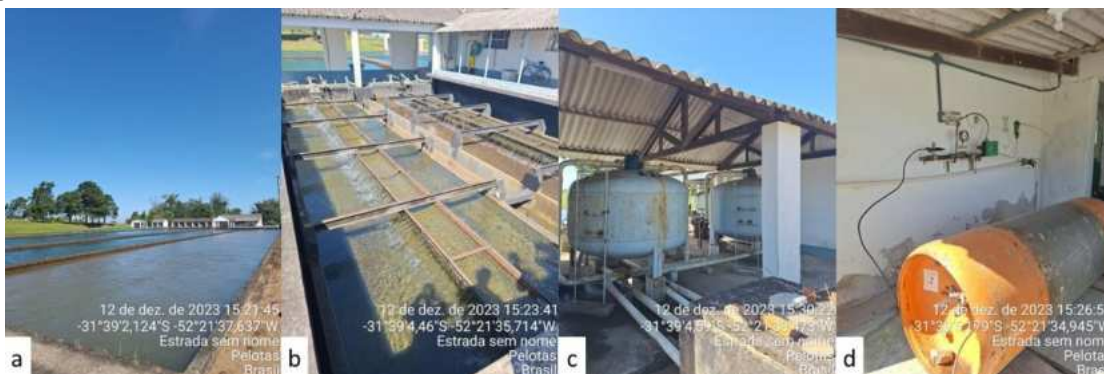
**Figura 8: Registros fotográficos das estruturas da ETA: a) Decantador; b) Filtro Lento; c) Filtro Rápido; d) Cilindro de cloro.**

- **Coagulação:** nesta etapa, primeiramente, adiciona-se Policloreto de Alumínio. A coagulação ocorre por meio de uma Calha Parshall, instalada na entrada da ETA, a qual proporciona a mistura rápida do coagulante. Não há necessidade de adição de carvão ativado. A Calha Parshall possibilita também a medição da vazão no início do processo;

- **Floculação:** a água coagulada é encaminhada aos floculadores. Em seguida, é destinada à etapa de decantação;
- **Decantação:** a água floculada passa por um sistema composto por 3 decantadores de fluxo horizontal, onde ocorre o depósito dos flocos;

- **Filtração:** a água decantada é direcionada aos filtros, sendo que esta corresponde à etapa do processo de tratamento anterior à desinfecção. A unidade dispõe de 5 filtros lentos com camada filtrante de areia e 12 filtros rápidos de areia;

- **Desinfecção:** a água filtrada recebe a cloração, e posteriormente, é conduzida até os reservatórios. Destaca-se que a cloração é realizada por meio de cloro gás. A unidade dispõe de um sistema de desinfecção paralelo para aplicação de hipoclorito de sódio para não paralisar o processo em eventos de falta de luz.

A correção do pH, quando necessária, é feita com a adição de cal. Na figura 8, é possível visualizar as estruturas da ETA. A água tratada é encaminhada para os reservatórios presentes no parque da ETA, os quais distribuem a água ao SAA.

O lodo da ETA é encaminhado para corpo receptor sem receber nenhum tipo de tratamento, sendo que a ETA opera 24h por dia, cuja lavagem dos decantadores é mensal, a dos filtros lentos é realizada diariamente e a dos filtros rápidos ocorre 3 vezes ao dia. Esta possui um laboratório para realização das análises básicas de monitoramento, as quais são realizadas de 2 em 2h. Os parâmetros analisados são: turbidez, pH, cor aparente, cloro total, entre outros.

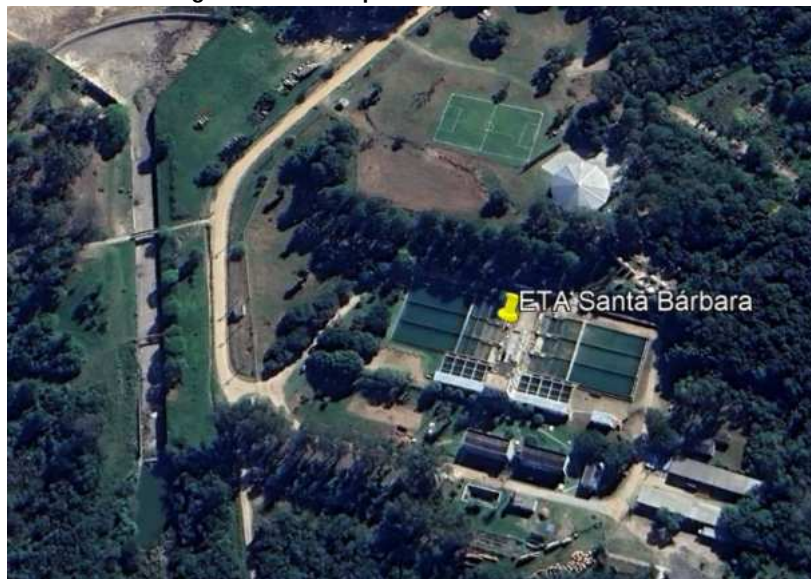
**Figura 10: Vista superior da ETA Santa Bárbara.**

A ETA é do tipo convencional, sendo composta pelos seguintes processos: coagulação, floculação, decantação, filtração e desinfecção. A água bruta que alimenta a ETA é captada na Barragem Santa Bárbara. As estruturas foram verificadas durante a fiscalização, sendo que o tratamento ocorre conforme descrito a seguir:

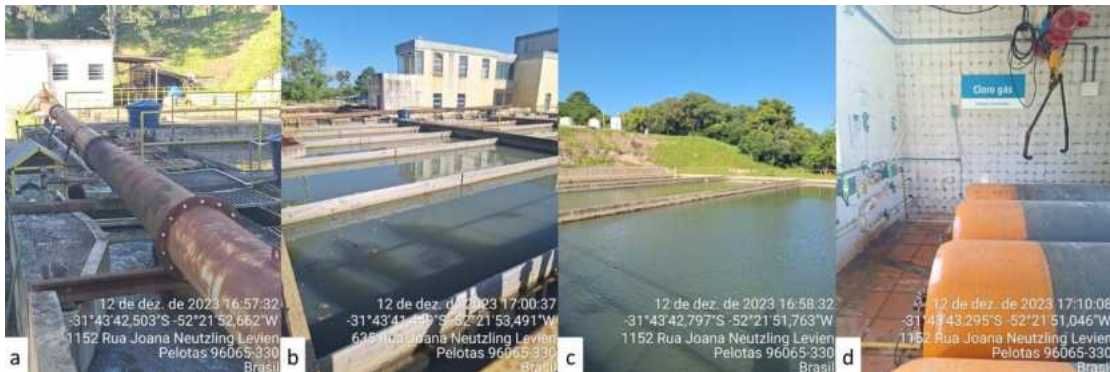
**Figura 11: Registros fotográficos das estruturas da ETA: a) Chegada de Água Bruta; b) Floculador; c) Decantador; d) Cilindros de cloro.**

- **Coagulação:** nesta etapa, primeiramente, adiciona-se Policloreto de Alumínio. A coagulação ocorre por meio de uma Calha Parshall, instalada na entrada da ETA, a qual proporciona a mistura rápida do coagulante. Em período de estiagem, é feita a dosagem de polímero. Não há necessidade de adição de carvão ativado. A Calha Parshall possibilita também a medição da vazão no início do processo;

- **Floculação:** a água coagulada é encaminhada aos floculadores. Em seguida, é destinada à etapa de decantação;
- **Decantação:** a água floculada passa pelos decantadores de fluxo horizontal, onde ocorre o depósito dos flocos;
- **Filtração:** a água decantada é direcionada aos filtros, sendo que esta corresponde à etapa do processo de tratamento anterior à desinfecção. A unidade dispõe de filtros lentos de camada simples;
- **Desinfecção:** a água filtrada recebe a cloração, e posteriormente, é conduzida até os reservatórios. Destaca-se que a cloração é realizada por meio de cloro gás.

A correção do pH, quando necessária, é feita com a adição de cal. Na figura 11, é possível visualizar as estruturas da ETA. A água tratada é encaminhada para os reservatórios presentes no parque da ETA, os quais distribuem a água ao SAA.

O lodo da ETA é encaminhado para corpo receptor sem receber nenhum tipo de tratamento. A lavagem decantadores ocorrem a cada 20 dias e a dos filtros lentos é realizada diariamente. A ETA possui um laboratório para realização das análises básicas de monitoramento, as quais são realizadas de 2 em 2h. Os parâmetros analisados são: turbidez, pH, cor aparente, cloro total, entre outros.

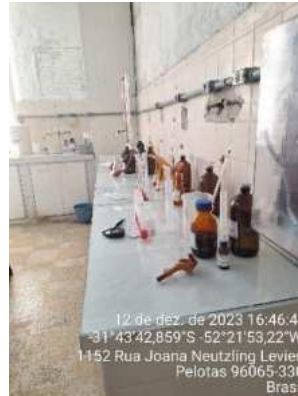
Figura 12: Registros fotográficos do laboratório de análises de qualidade da água.

As análises dos parâmetros da ETA são realizadas diariamente. Os resultados são registrados em planilha impressa e posteriormente em meio digital em um *software* específico. O teste de jarros é realizado semanalmente, devido às características do manancial. As falhas são registradas em atas diárias elaboradas pelos operadores. As análises semestrais são feitas por uma empresa terceirizada, sendo que o laudo é encaminhado diretamente à engenheira química. Já as análises microbiológicas são realizadas pelo laboratório central. Na figura 12 é possível visualizar os registros fotográficos do laboratório da ETA.

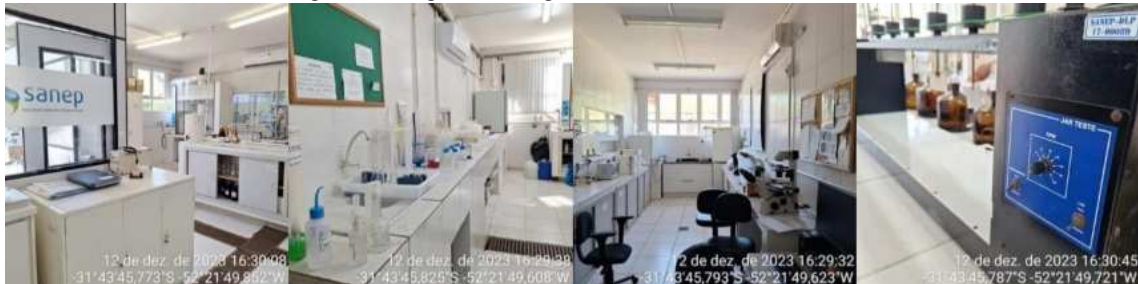
Figura 13: Registros fotográficos do laboratório central.

O laboratório central fica localizado no pátio da ETA Santa Bárbara. Neste são realizadas análises de qualidade da água da rede de distribuição de água e também as análises microbiológicas das barragens de captação e das demais ETA que compõem o SAA. Algumas análises mais complexas são objeto de terceirização para um laboratório certificado localizado no Rio de Janeiro. Na figura 13, é possível visualizar os registros fotográficos do laboratório central.

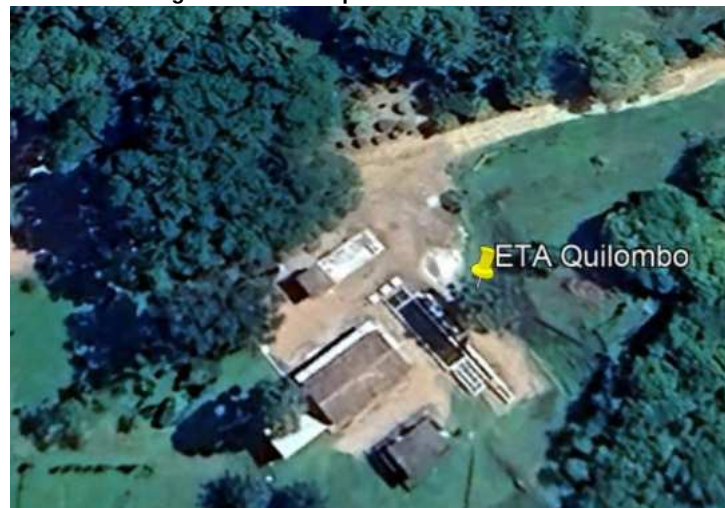
Figura 14: Vista superior da ETA Quilombo.

A ETA que atende localidades da zona rural de Pelotas. A unidade possui pequeno porte, sendo do tipo convencional, sendo composta pelos seguintes processos: coagulação, floculação, decantação, filtração e desinfecção. A água bruta que alimenta a ETA é captada na Barragem do Arroio Quilombo. As estruturas foram verificadas durante a fiscalização, sendo que o tratamento ocorre conforme descrito a seguir:

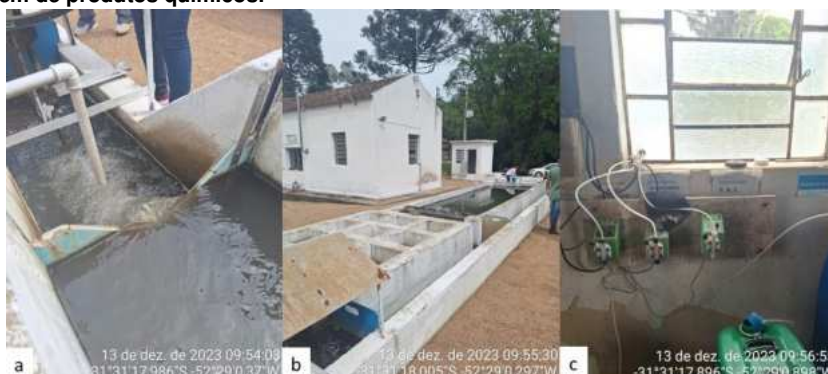
**Figura 15: Registros fotográficos das estruturas da ETA: a) Chegada de Água Bruta; b) Floculador e Decantador; c) Sistema de dosagem de produtos químicos.**

O lodo da ETA é encaminhado para corpo receptor sem receber nenhum tipo de tratamento. A lavagem decantadores ocorre com frequência mensal a dos filtros lentos é realizada 2 a 3 vezes ao dia. A ETA possui um laboratório para realização das análises básicas de monitoramento, as quais são realizadas de 2 em 2h. Os parâmetros analisados são: turbidez, pH, cor aparente, cloro total, entre outros.

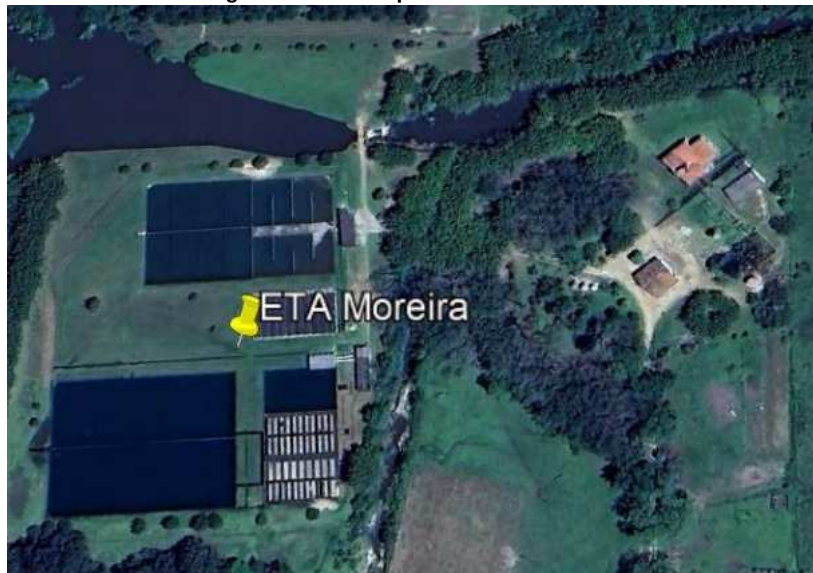
**Figura 17: Vista superior da ETA Moreira.**

A ETA é do tipo convencional, sendo composta pelos seguintes processos: coagulação, floculação, decantação, filtração e desinfecção. O funcionamento da unidade ocorre 24 horas por dia. A água bruta que alimenta a ETA é captada na Barragem do Moreira. As estruturas foram verificadas durante a fiscalização, sendo que o tratamento ocorre conforme descrito a seguir:

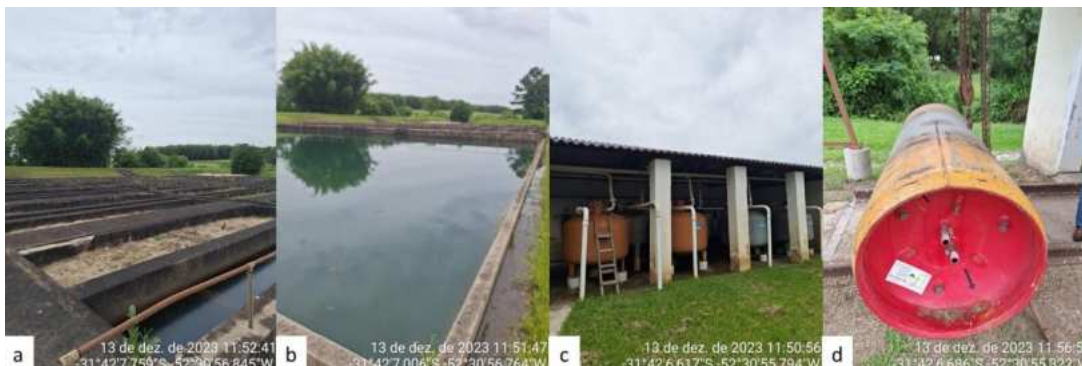
**Figura 18: Registros fotográficos das estruturas da ETA: a) Floculador; b) Decantador; c) Filtros Rápidos; d) Cilindro de cloro.**

O lodo da ETA é encaminhado para corpo receptor sem receber nenhum tipo de tratamento. A ETA possui um laboratório para realização das análises básicas de monitoramento. As análises de água bruta são realizadas a cada 3 horas e as de água tratada a cada 2h. Os parâmetros analisados são: turbidez, pH, cor aparente, cloro total, entre outros.

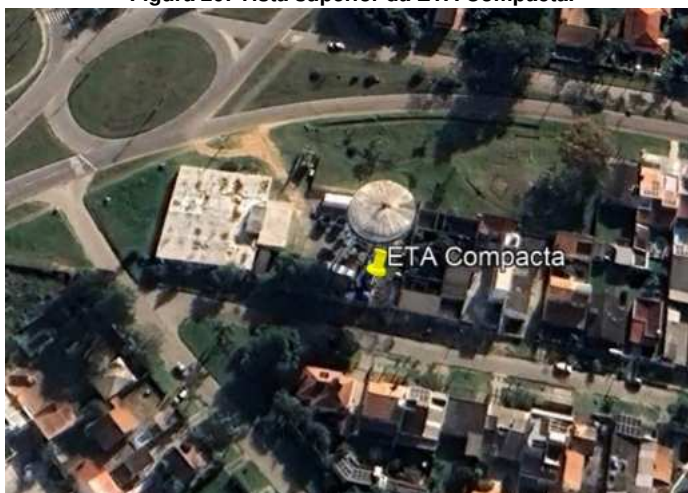
Figura 20: Vista superior da ETA Compacta.

A ETA é do tipo compacta, realizando tratamento com a utilização de membranas de ultrafiltração. O processo consiste na dosagem de Policloreto de Alumínio (PAC) como coagulante, com a posterior ultrafiltração. Periodicamente, são realizadas as lavagens ácidas e alcalinas para recuperação das membranas. O resíduo é coletado e descartado adequadamente. Estas etapas são realizadas por empresa terceirizada. Então, os técnicos do SANEP realizam as etapas de desinfecção com a aplicação de cloro gasoso e de fluoretação. Na figura 21 é possível visualizar as estruturas da ETA. A água tratada é encaminhada para os reservatórios presentes no parque da ETA, os quais distribuem a água ao SAA. Na figura 22, é possível visualizar as estruturas da ETA.

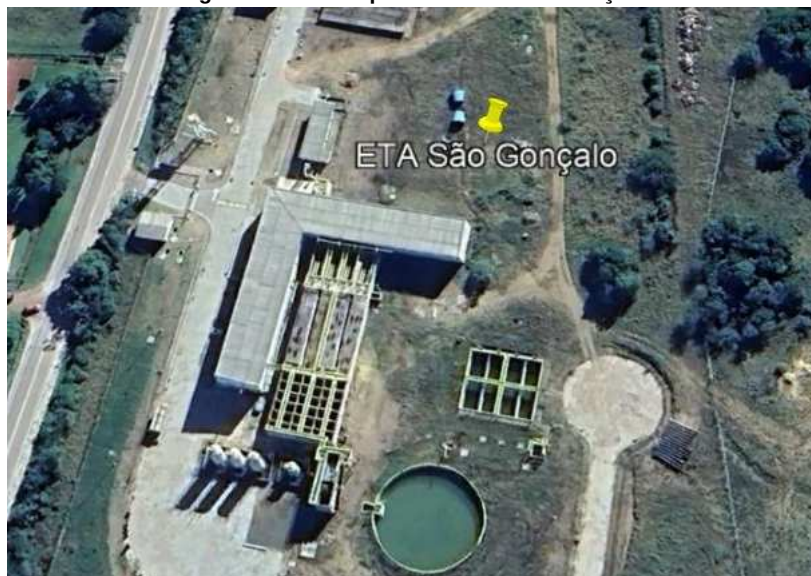
**Figura 23: Vista superior da ETA São Gonçalo.**

A ETA São Gonçalo está com as obras de instalação em sua fase final, com provável entrada em funcionamento ainda no ano de 2024. Na figura 23, pode-se visualizar a vista superior das futuras instalações da ETA São Gonçalo no município de Pelotas.

A futura ETA é do tipo convencional, sendo composta pelos seguintes processos: coagulação, floculação, decantação, filtração e desinfecção. A vazão de projeto é 200 L.s<sup>-1</sup>. No início do plano, o funcionamento da unidade deverá ocorrer por 12 horas diárias, havendo a previsão de ampliar para 24 horas em final de plano. A água bruta que alimentará a ETA será captada em um afluente do Canal São Gonçalo. As estruturas foram verificadas durante a fiscalização, sendo que o tratamento ocorre conforme descrito a seguir:

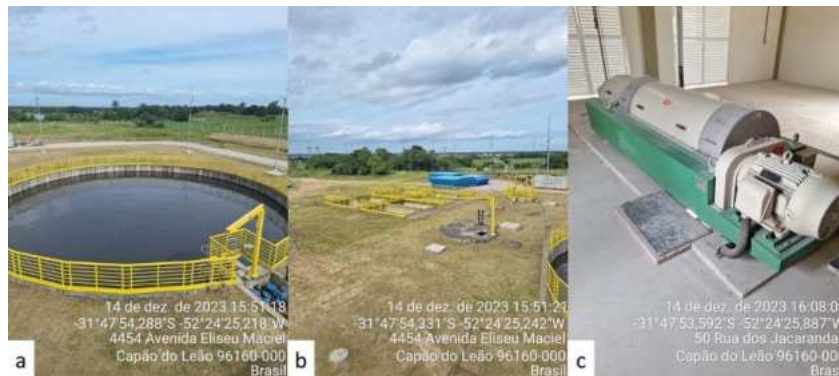
**Figura 25: Registros fotográficos das unidades do sistema de tratamento de lodo: a) Adensador; b) Equalizador; c) Centrífuga.**

O lodo da ETA vai receber tratamento antes de ser encaminhado para a destinação final. Este é composto pelas seguintes etapas:

- Adensamento: o lodo será encaminhado para o adensador, o qual tem como objetivo reduzir o volume do lodo;
- Equalização: após será encaminhado ao equalizador, que tem como função homogeneizar a massa de lodo;
- Centrífuga: por fim este será encaminhado para a centrífuga, que tem como finalidade proporcionar a desidratação do lodo;
- Destinação final: o lodo desidratado será depositado em caçambas e posteriormente encaminhado ao aterro sanitário. A água será recirculada, retornando às etapas iniciais de tratamento da ETA.

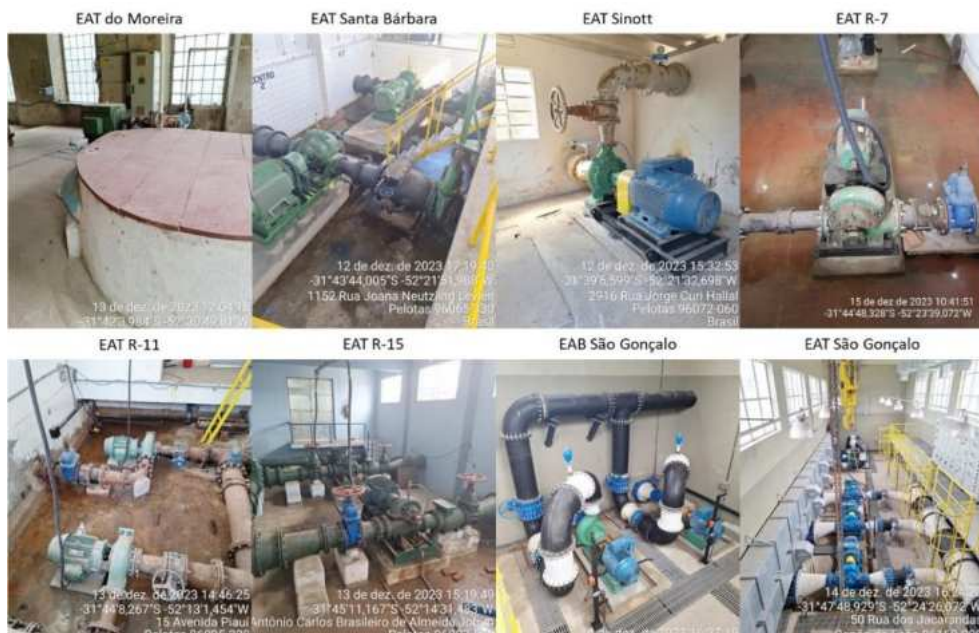
Figura 27: Estações elevatórias de água.

O SAA no município de Pelotas é composto de 12 estações elevatórias de água bruta e tratada que abastecem a rede. Na figura 27, podem ser visualizadas algumas elevatórias verificadas durante a vistoria. Destaca-se que a futura fiscalização terá abordagem focada nos seguintes pontos: vazamentos, possibilidade de contaminações, condições estruturais e segurança operacional. Destaca-se ainda que a EAB São Gonçalo e EAT São Gonçalo ainda não entraram em operação. Na figura 28, é possível observar os pontos onde ficam localizadas as estações elevatórias de água. No quadro 2, estão as informações das estações elevatórias presentes no município de Pelotas.

RM	CÓDIGO	UNIDADE	Captação, ETA, EBA e reservatórios
12	-	RECOMENDAÇÃO	Não deve haver vazamentos nas estruturas
GRUPO	PRAZO	MELHORIA	-
-	-	OBSERVAÇÃO	-

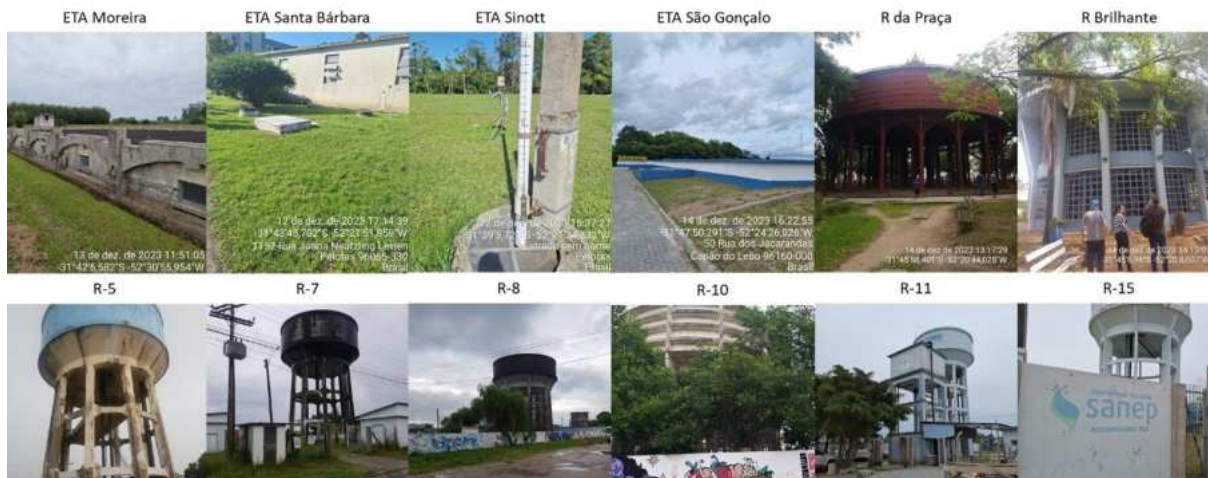
**Figura 29: Registros fotográficos dos reservatórios vistoriados.**

O município de Pelotas possui diversos reservatórios em operação, sendo que 6 destes ficam situados nos parques das ETA e os demais localizam-se em diferentes regiões do município. Na figura 29, é possível visualizar os reservatórios que foram verificados durante a vistoria. Na figura 30 é possível visualizar os pontos onde ficam localizados os reservatórios. A futura fiscalização terá abordagem focada nos seguintes pontos: vazamentos, possibilidade de contaminações, condições estruturais e segurança operacional. No quadro 3, estão as informações dos reservatórios presentes no município de Pelotas.

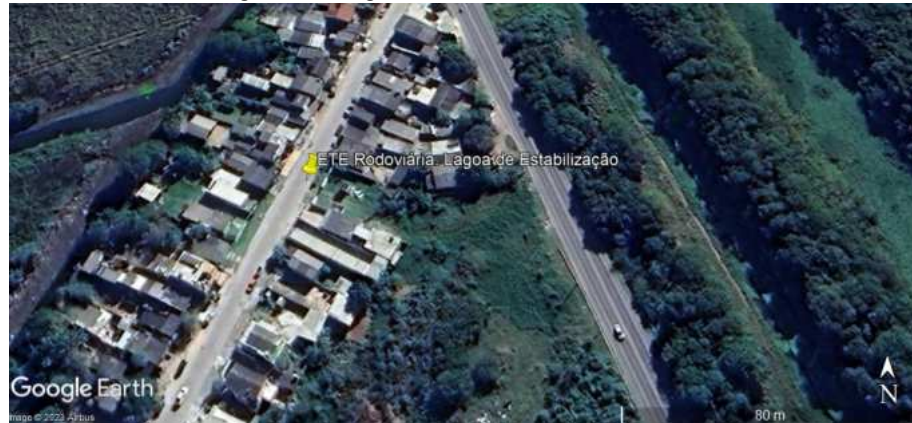
**Figura 32: Imagem de satélite da ETE Rodoviária**

Na ETE Rodoviária o tratamento do esgoto doméstico é realizado por meio de uma lagoa de estabilização do tipo facultativa. Esta fica situada nas proximidades da Estação Rodoviária de Pelotas, sendo responsável pelo tratamento dos efluentes oriundos do Bairro Fragata, atendendo mais de 3 mil residências. Após a passagem pela unidade, o efluente é destinado ao corpo receptor denominado Arroio Santa Bárbara.

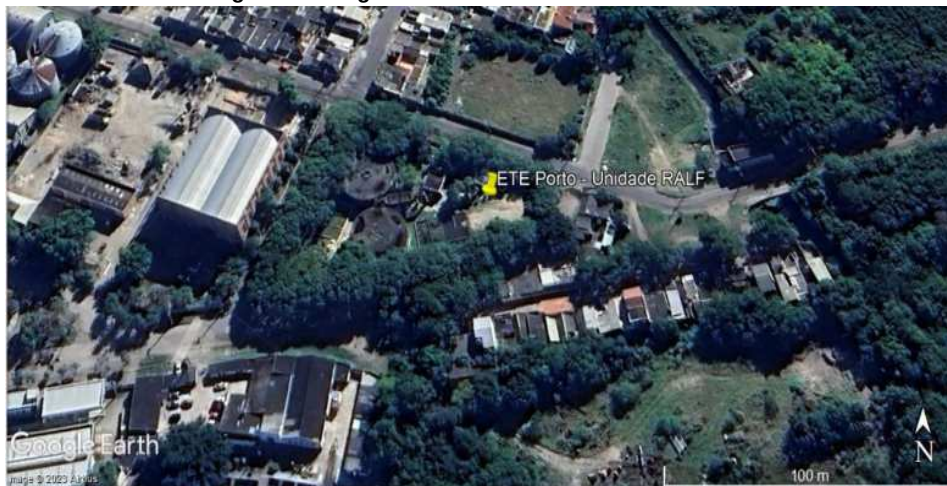
Figura 34: Imagem de satélite da ETE Porto.

A ETE Porto é composta das seguintes estruturas:

- ➔ Gradeamento: este tem a função de reter os sólidos grosseiros presentes no esgoto doméstico. Semanalmente, o SANEP realiza a remoção dos sólidos grosseiros retidos no gradeamento.
- ➔ Calha Parshall: está é utilizada para a medição da vazão de operação do sistema. Há uma instalada em cada canal de condução do efluente ao reator;
- ➔ Desarenador: este é responsável pelo tratamento primário do esgoto recebido na unidade, sendo que o processo de remoção da areia e dos sólidos ocorre por meio da ação da gravidade.
- ➔ Tratamento: o tratamento biológico é feito por meio de bactérias anaeróbicas. No local, há dois Reatores Anaeróbicos de Lodo Fluidizado (Reatores RALF) com capacidade de tratar de  $111 \text{ L.s}^{-1}$  cada um.
- ➔ Leito de Secagem dos lodos: a unidade possui dois conjuntos de leitos, as quais recebem o lodo dos reatores.

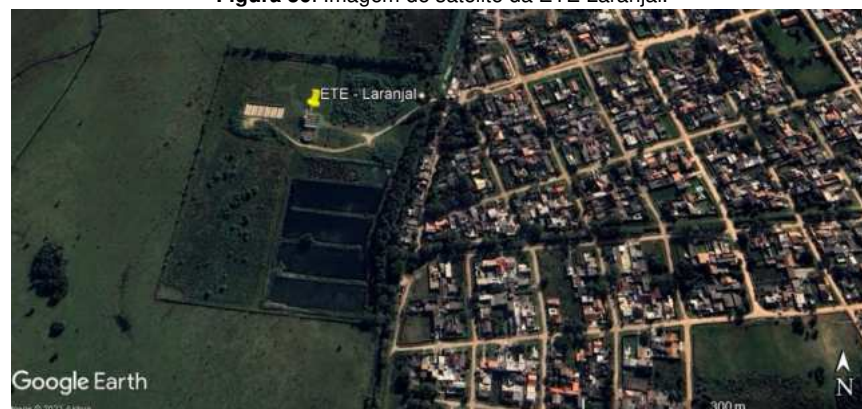
**Figura 36:** Imagem de satélite da ETE Laranjal.

A unidade se mantém em operação 24h por dia. A vazão de operação é, em média, de 60L.s<sup>-1</sup>. O efluente recebido na unidade é do tipo misto.

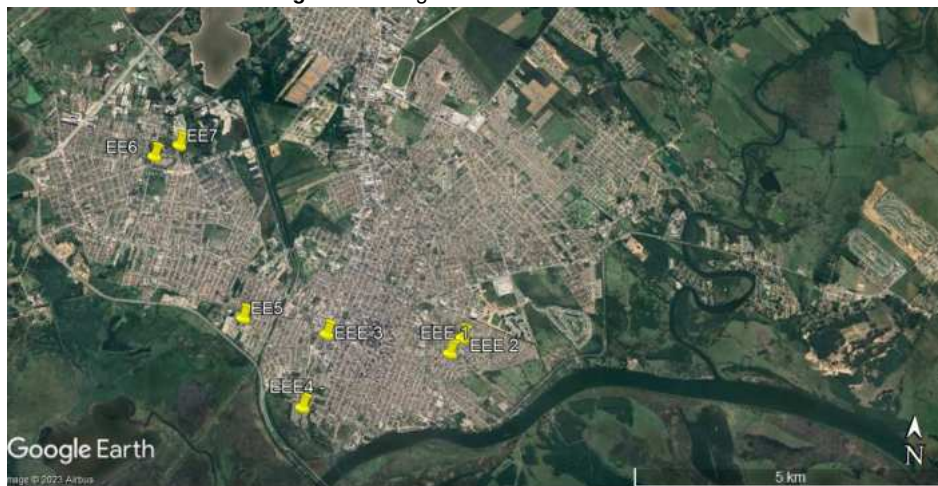
Figura 39: Imagem de satélite das EEE's vistoriadas.

No dia da vistoria foram verificadas as condições das estações elevatórias de esgotos distribuídas pelo município (figura 39). Na figura 40 é possível visualizar as elevatórias vistoriadas:

<b>RM</b>	<b>CÓDIGO</b>	<b>UNIDADE</b>	ESTAÇÃO ELEVATÓRIA DE ESGOTO
6	-	<b>RECOMENDAÇÃO</b>	As elevatórias de esgoto não devem possuir vazamentos aparentes em suas unidades.
<b>GRUPO</b>	<b>PRAZO</b>	<b>MELHORIA</b>	-
-	-	<b>OBSERVAÇÃO</b>	-

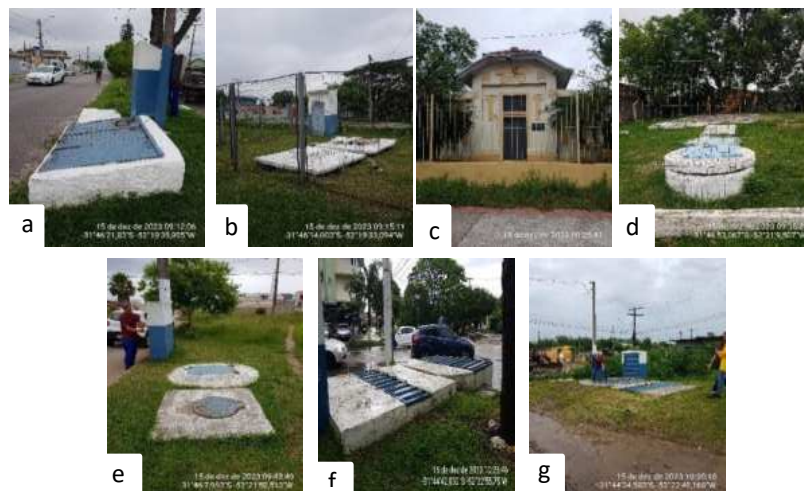
Figura 40: Registros fotográficos das EEE vistoriadas Porto: a) EEE – 1; b) EEE – 2; c) EEE – 3; d) EEE – 4; e) EEE – 5; f) EEE – 6; g) EEE – 7.

- ➔ Gradeamento: este é utilizado para a remoção de sólidos grosseiros presente no esgoto doméstico visando evitar que sejam causados danos ao sistema de bombeamento. Semanalmente, uma equipe do SANEP realiza o recolhimento dos resíduos acumulados;
- ➔ Bombeamento: Bomba que realiza o recalque até o destino.

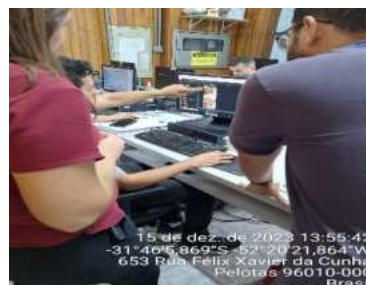
**Figura 42: Registros fotográficos da área de atendimento por aplicativo.**

O SANEP possui o serviço de atendimento por aplicativo de mensagens instantâneas. Os atendentes fazem o atendimento via *WhatsApp*, sendo possível solicitar diversos tipos de serviços. De acordo com a equipe do SANEP, este espaço será ampliado para que seja possível aumentar o número de atendimentos, devido à grande demanda por este serviço. Isso proporcionará a redução do espaço necessário para atendimento ao público. Na figura 42 é possível visualizar a área de atendimento via aplicativo.

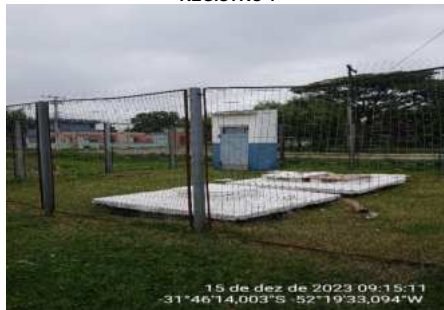
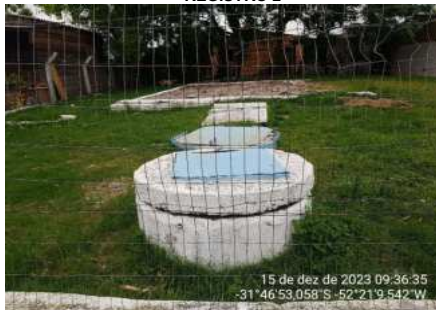
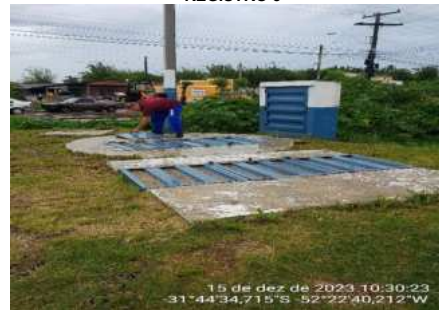
RM	CÓDIGO	UNIDADE	ESTAÇÕES ELEVATÓRIAS DE ESGOTO: EEE
2	-	<b>RECOMENDAÇÃO</b>	As unidades de EEB devem estar devidamente identificadas para facilitar a manutenção.
<b>GRUPO</b>	<b>PRAZO</b>	<b>MELHORIA</b>	-
-	-	<b>OBSERVAÇÃO</b>	-

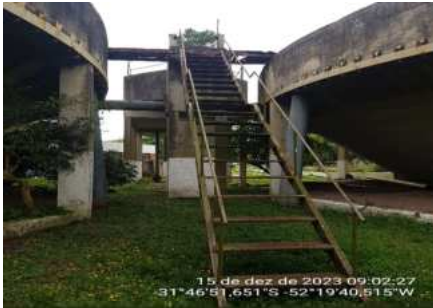
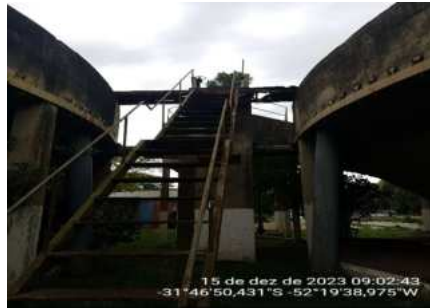
<b>RM</b>	<b>CÓDIGO</b>	<b>UNIDADE</b>	ETE Porto - Unidade RALF
7	-	<b>RECOMENDAÇÃO</b>	As escadas de acesso aos reatores da unidade devem proporcionar segurança aos operadores.
<b>GRUPO</b>	<b>PRAZO</b>	<b>MELHORIA</b>	-
-	-	<b>OBSERVAÇÃO</b>	-

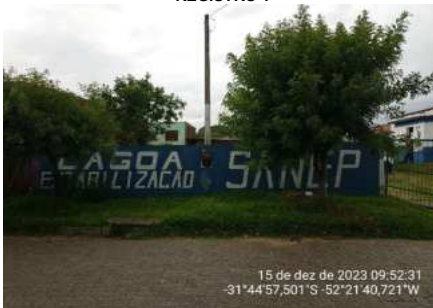
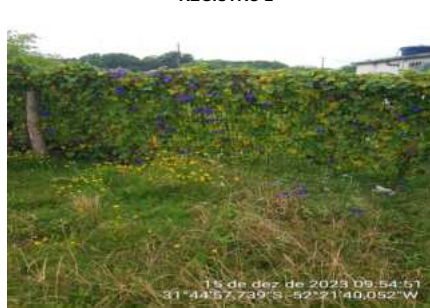
<b>RM</b>	<b>CÓDIGO</b>	<b>UNIDADE</b>	ETE Rodoviária - Lagoa de Estabilização
8	-	<b>RECOMENDAÇÃO</b>	A unidade deve possuir local de acesso à lagoa de estabilização para fins passagem por operadores.
<b>GRUPO</b>	<b>PRAZO</b>	<b>MELHORIA</b>	-
-	-	<b>OBSERVAÇÃO</b>	-

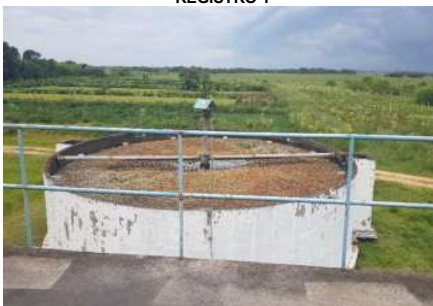
<b>RM</b>	<b>CÓDIGO</b>	<b>UNIDADE</b>	ETE Laranjal
9	-	<b>RECOMENDAÇÃO</b>	O filtro da unidade encontrava-se fora de operação.
<b>GRUPO</b>	<b>PRAZO</b>	<b>MELHORIA</b>	-
-	-	<b>OBSERVAÇÃO</b>	-

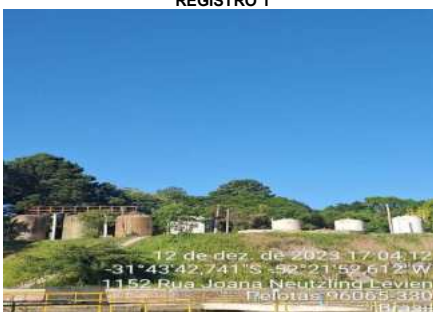
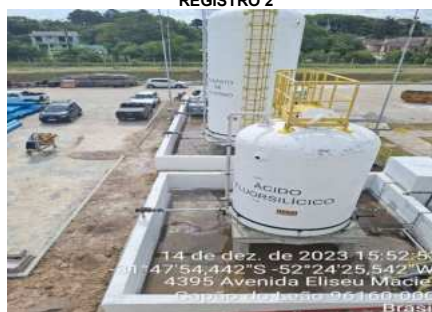
RM	CÓDIGO	UNIDADE	ETA e ETE
15	-	RECOMENDAÇÃO	Produtos químicos devem ter bacias de contenção
GRUPO	PRAZO	MELHORIA	-
-	-	OBSERVAÇÃO	-

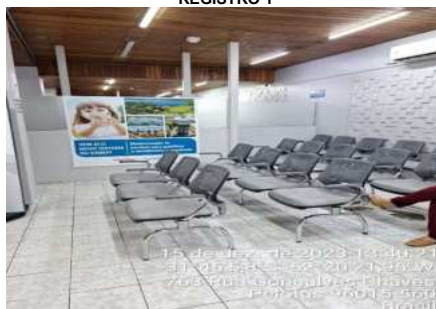
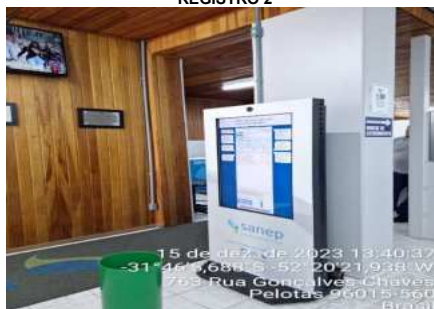
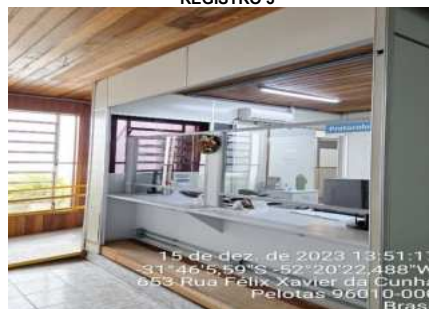
<b>RM</b>	<b>CÓDIGO</b>	<b>UNIDADE</b>	Comercial
16	-	<b>RECOMENDAÇÃO</b>	Recomenda-se que esteja disponível o código de defesa do consumidor.
<b>GRUPO</b>	<b>PRAZO</b>	<b>MELHORIA</b>	-
-	-	<b>OBSERVAÇÃO</b>	-

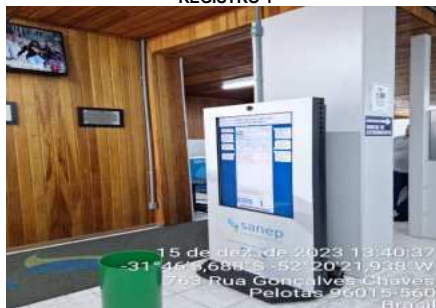
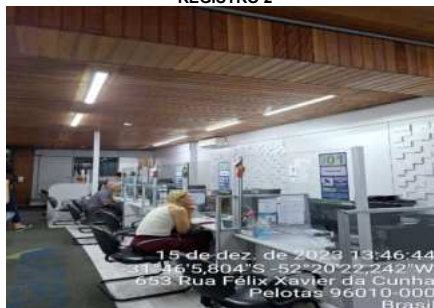
<b>RM</b>	<b>CÓDIGO</b>	<b>UNIDADE</b>	Comercial
17	-	<b>RECOMENDAÇÃO</b>	Recomenda-se que esteja disponível ao público o regulamento de água e esgoto do município.
<b>GRUPO</b>	<b>PRAZO</b>	<b>MELHORIA</b>	-
-	-	<b>OBSERVAÇÃO</b>	-
