**COMPANHIA RIOGRANDENSE DE SANEAMENTO**  
**DIRETORIA DA PRESIDÊNCIA**  
**SUPERINTENDÊNCIA DE RELAÇÕES INSTITUCIONAIS**

Of. 698/2023 – Suprin/DP

**Assunto: Recurso ao Parecer sobre Manifestações do Prestador (PMP) de Canela, Processo nº 070/2022.**

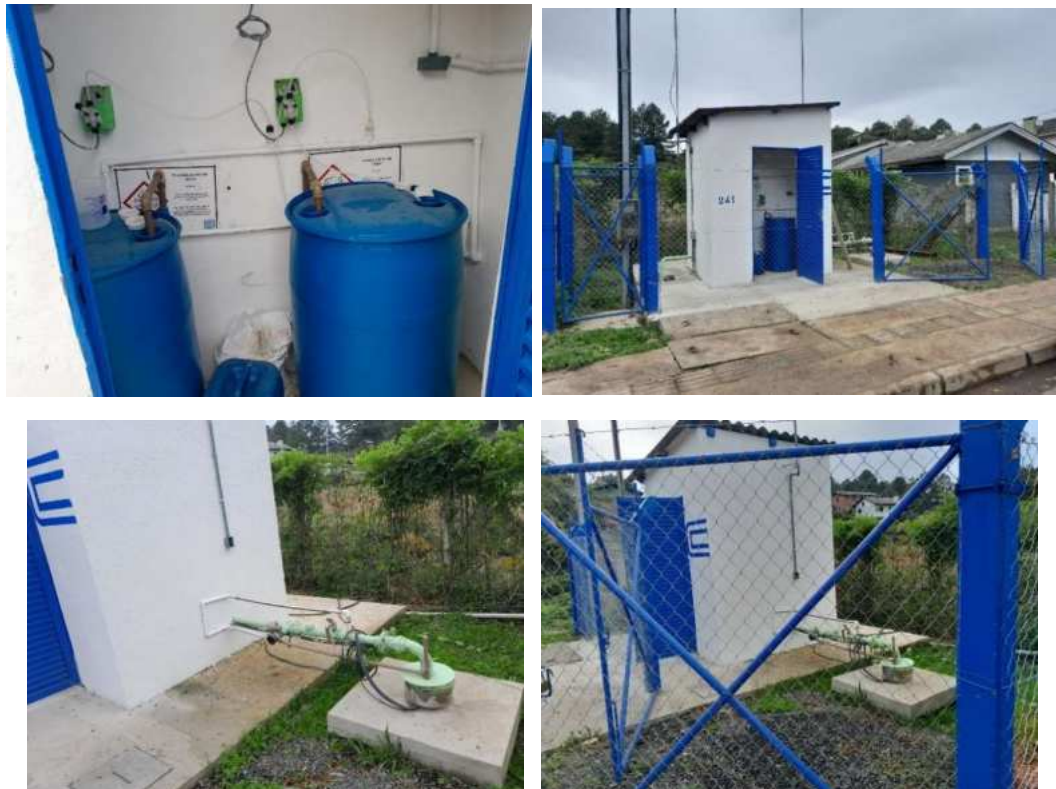
**NC 05**

<b>NC</b>	<b>CÓDIGO DA NC</b>	<b>UNIDADE</b>	Poço JDF-01
5	1.11	<b>CONSTATAÇÃO</b>	Tampa do sistema de desinfecção estava aberta
<b>GRUPO</b>	<b>PRAZO</b>	<b>NÃO CONFORMIDADE</b>	Falta de conservação e manutenção preventiva da unidade
2	365 dias	<b>OBSERVAÇÃO</b>	
<b>MANIFESTAÇÃO DA CORSAN: o sistema de desinfecção foi substituído por tambores/reservatórios com tampa.</b>			
<b>PLANO DE AÇÃO: Já executado.</b>			
<b>Ação</b>			<b>Prazo previsto</b>
Não se aplica

**MANIFESTAÇÃO DA CORSAN:** Seguem fotos para comprovação.

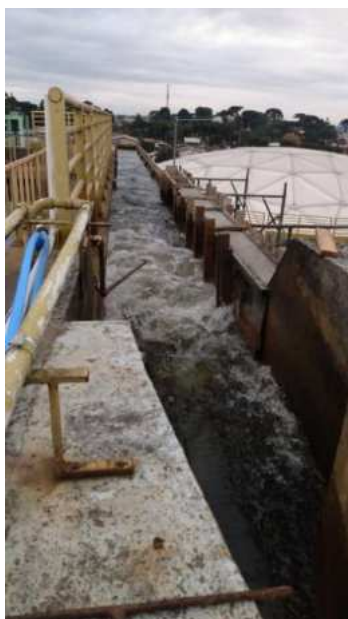
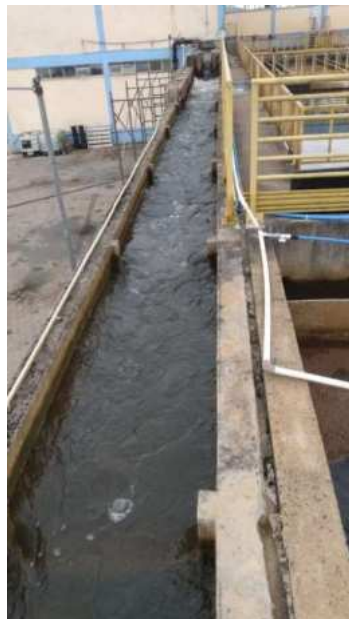
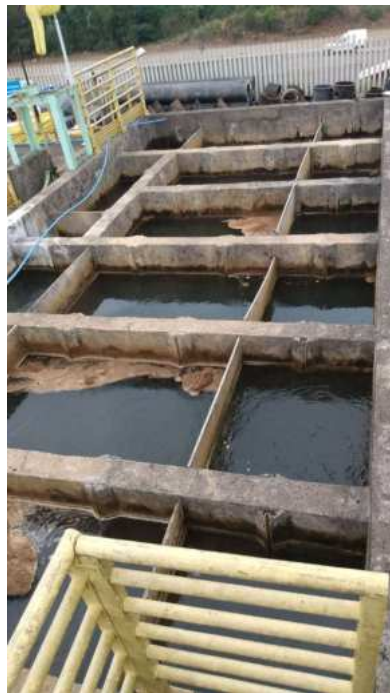
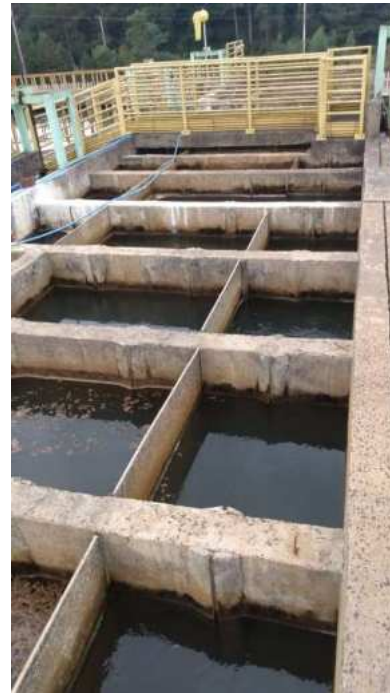
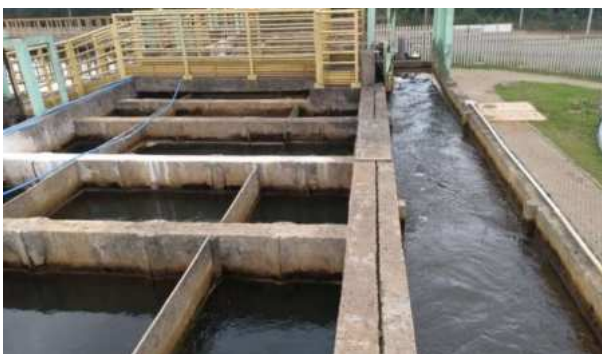
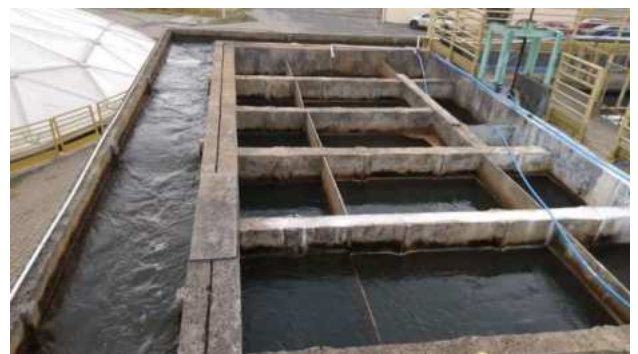
**NC 20**

<b>NC</b>	<b>CÓDIGO DA NC</b>	<b>UNIDADE</b>	ETA II
20	3.20	<b>CONSTATAÇÃO</b>	Presença de vegetação no bloco hidráulico
<b>GRUPO</b>	<b>PRAZO</b>	<b>NÃO CONFORMIDADE</b>	Falta de conservação e manutenção preventiva da unidade
2	365 dias	<b>OBSERVAÇÃO</b>

**MANIFESTAÇÃO DA CORSAN:** Em abril/2023 foram lavados os flocculadores, e providenciada a limpeza da calha, conforme pode ser evidenciado nas fotos abaixo.

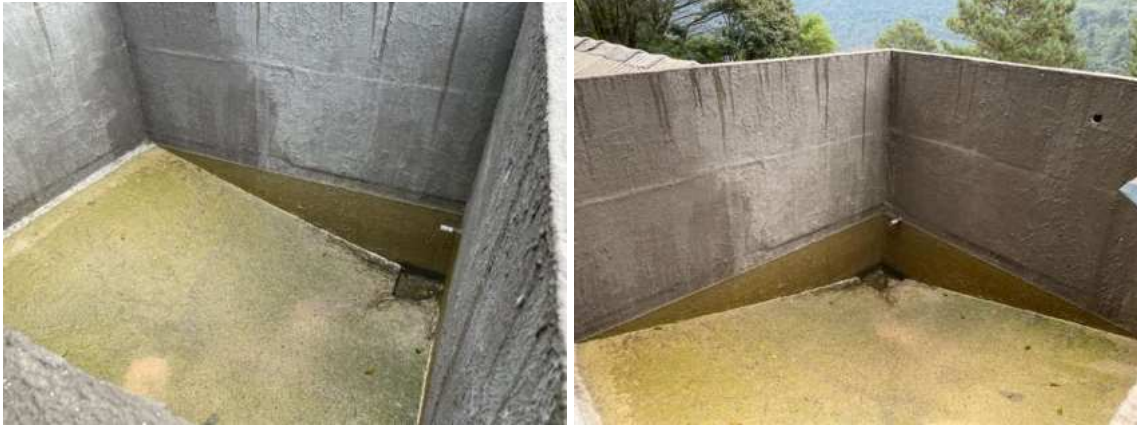
**NC 32**

NC	CÓDIGO DA NC	UNIDADE	ETE Reserva da Serra
32	5.18	<b>CONSTATAÇÃO</b>	Acúmulo de água da chuva.
<b>GRUPO</b>	<b>PRAZO</b>	<b>NÃO CONFORMIDADE</b>	Drenagem inadequada na estrutura
2	365 dias	<b>OBSERVAÇÃO</b>	
<b>MANIFESTAÇÃO DA CORSAN: O sistema de drenagem será verificado</b>			
<b>PLANO DE AÇÃO: Verificação do sistema de drenagem</b>			
<b>Ação</b>		<b>Prazo previsto</b>	
Verificação do sistema de drenagem		2º semestre de 2024

**MANIFESTAÇÃO DA CORSAN:** Foi realizada a drenagem do tanque de mistura (lodo), conforme fotos abaixo. Foram feitos os ajustes necessários para não acumular água da chuva no referido tanque.

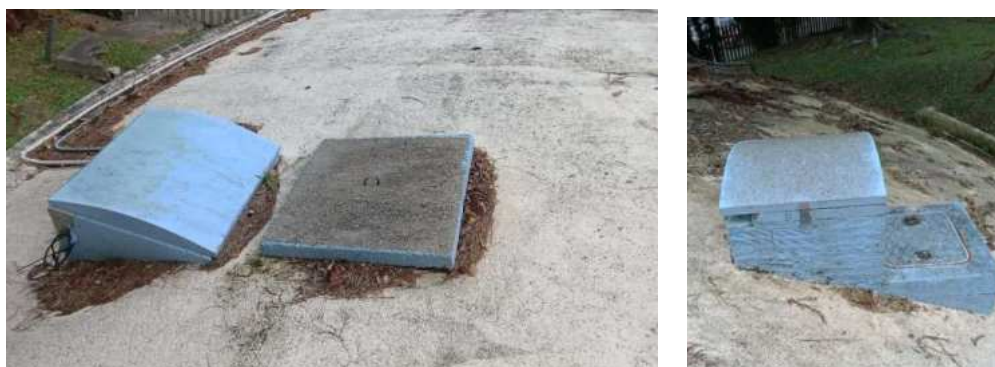
**NC 35**

<b>NC</b>	<b>CÓDIGO DA NC</b>	<b>UNIDADE</b>	Reservatório R-1
35	6.4	<b>CONSTATAÇÃO</b>	Tampa enferrujada e sem dispositivo de travamento
<b>GRUPO</b>	<b>PRAZO</b>	<b>NÃO CONFORMIDADE</b>	Ausência de abertura de inspeção fechada e com tampa inteiriça dotada de dispositivo de travamento
2	180 dias	<b>OBSERVAÇÃO</b>	
<b>MANIFESTAÇÃO DA CORSAN: Demanda será verificada.</b>			
<b>PLANO DE AÇÃO: Instalação de tampa e dispositivo de travamento</b>			
<b>Ação</b>		<b>Prazo previsto</b>	
Instalação de tampa e dispositivo de travamento		2º semestre de 2023

**MANIFESTAÇÃO DA CORSAN:** As tampas do referido reservatório foram trocadas, conforme fotos abaixo.

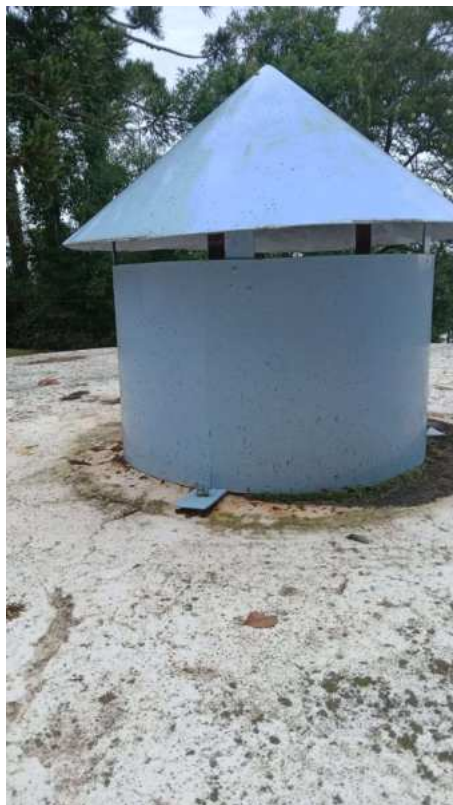
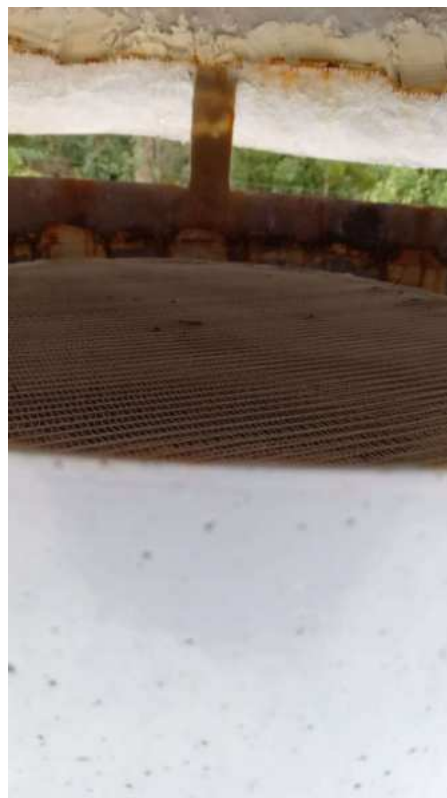
**NC 36**

<b>NC</b>	<b>CÓDIGO DA NC</b>	<b>UNIDADE</b>	Reservatório R-1				
36	6.5	<b>CONSTATAÇÃO</b>	Tela de proteção do suspiro estava furada				
<b>GRUPO</b>	<b>PRAZO</b>	<b>NÃO CONFORMIDADE</b>	Ausência de tubulação de ventilação protegida com tela e com abertura que impeça a entrada de água da chuva				
2	90 dias	<b>OBSERVAÇÃO</b>					
<p><b>MANIFESTAÇÃO DA CORSAN:</b> Demanda será verificada.  <b>PLANO DE AÇÃO:</b> Instalação de nova tela de proteção do suspiro</p> <table border="1"> <thead> <tr> <th>Ação</th> <th>Prazo previsto</th> </tr> </thead> <tbody> <tr> <td>Instalação de nova tela de proteção no suspiro do reservatório</td> <td>1º semestre de 2023</td> </tr> </tbody> </table>				Ação	Prazo previsto	Instalação de nova tela de proteção no suspiro do reservatório	1º semestre de 2023
Ação	Prazo previsto						
Instalação de nova tela de proteção no suspiro do reservatório	1º semestre de 2023

**MANIFESTAÇÃO DA CORSAN:** a tela foi trocada, e instalada proteção para água da chuva, conforme fotos a seguir.
