**Assunto: Relatório Técnico de Fiscalização Regular no Município de Parobé – Processo nº 034-P/2023**

**RELATÓRIO DE AJUSTAMENTO DE AÇÃO E CONDUTA – RAAC**

**Referência: Relatório Técnico de Fiscalização nº 034-P/2023**

Município de Parobé - Vistoria realizada no dia 07/03/2023

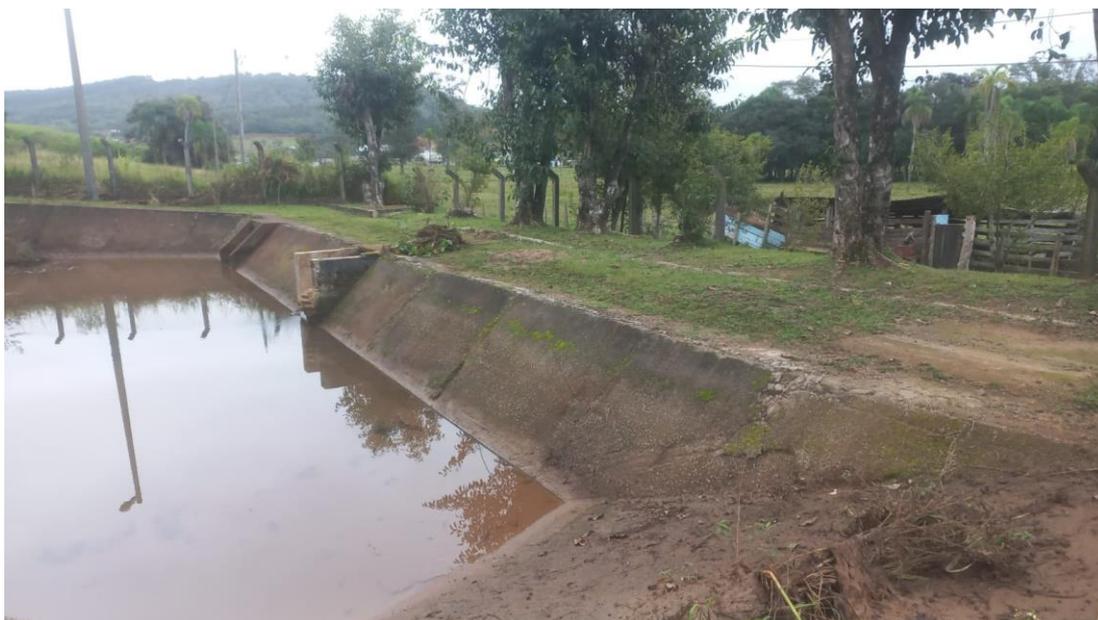
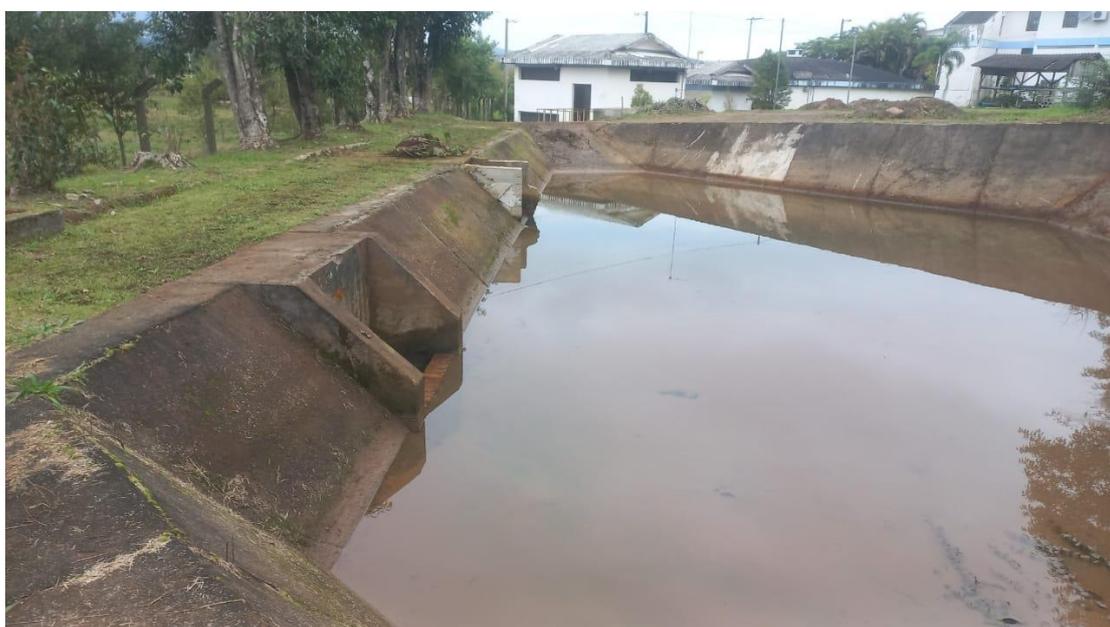
NC	CÓDIGO DA NC	UNIDADE	ETA 01
1	3.20	CONSTATAÇÃO	Presença de vegetação em uma das lagoas utilizadas para a secagem do lodo.
GRUPO	PRAZO	NÃO CONFORMIDADE	Não isolar a área dando condição ao acesso de pessoas não-autorizadas e sem garantir bom estado de limpeza do local.
2	11/05/2023	OBSERVAÇÃO	TRANSFERIDA - NC 7 apontada no processo n. 055/2022.

**MANIFESTAÇÃO DA CORSAN:** Em conformidade. Foi realizada a remoção da vegetação.

<b>Ação</b>	<b>Prazo previsto</b>
Remover vegetação.	Concluído.

PARECER NC-1: Para a NC-1, manifestação acolhida. NC encerrada.

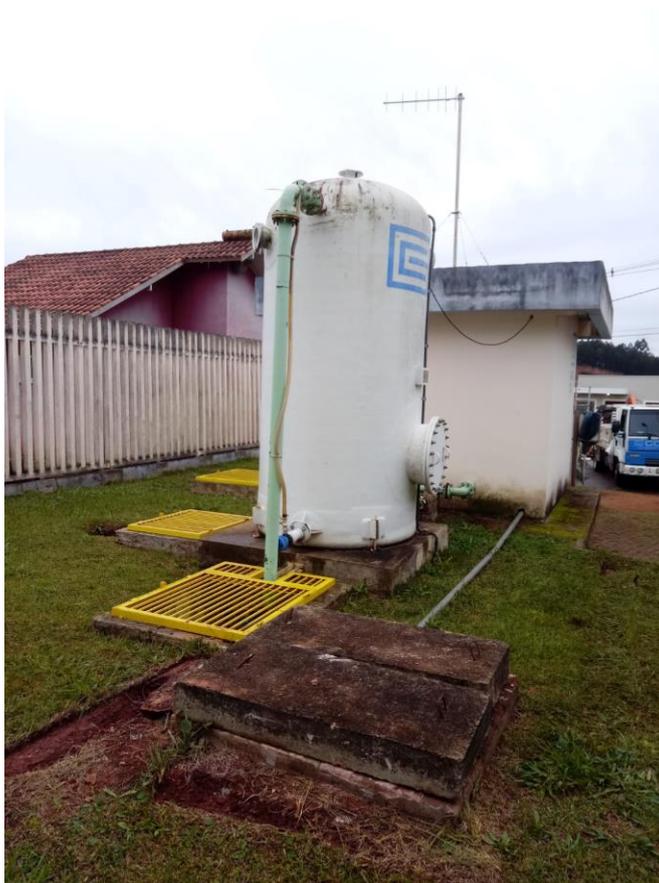
NC	CÓDIGO DA NC	UNIDADE	EBA 08
2	2.7	CONSTATAÇÃO	As estruturas de manobras hidráulicas não estavam adequadamente tampadas.
GRUPO	PRAZO	NÃO CONFORMIDADE	Não proporcionar a segurança das edificações e dos operadores.
2	11/05/2023	OBSERVAÇÃO	TRANSFERIDA - NC 13 apontada no processo n. 055/2022.

**MANIFESTAÇÃO DA CORSAN:** Em conformidade. Foi realizada a adequação das tampas

Ação	Prazo previsto
Adequar tampas.	Concluído.

PARECER NC-2: Para a NC-2, manifestação acolhida. NC encerrada.

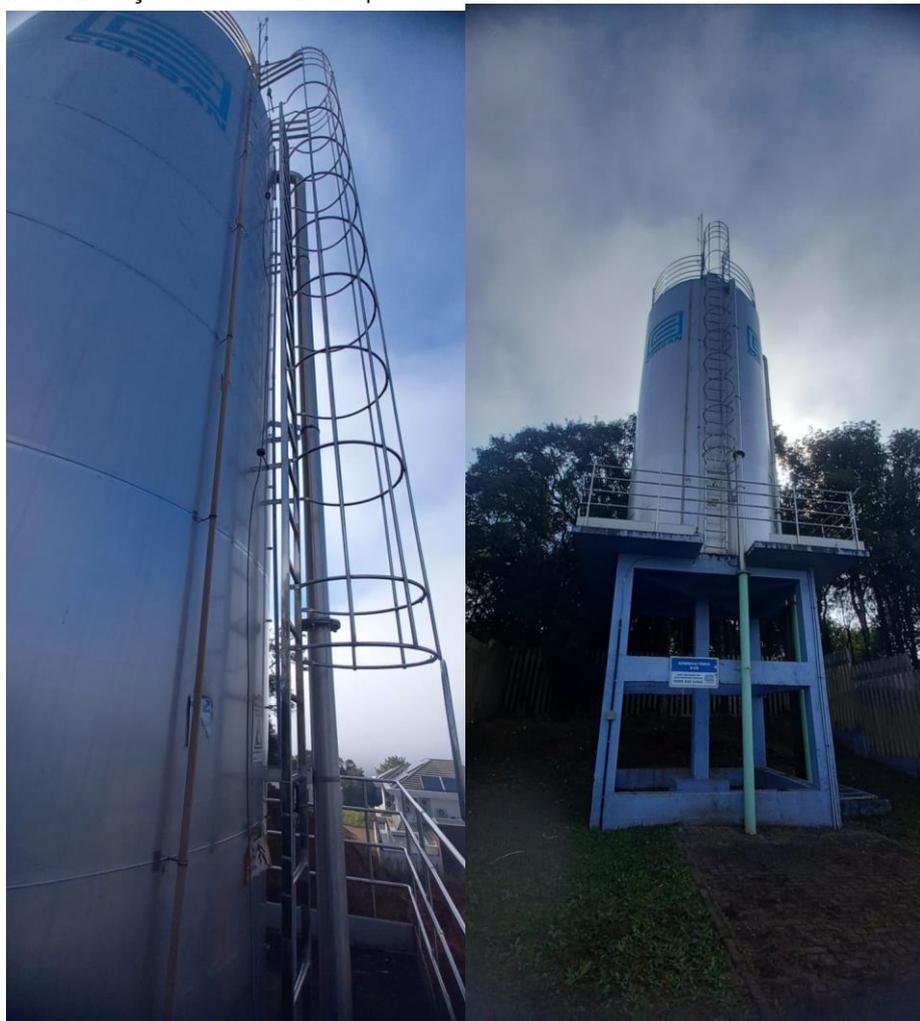
NC	CÓDIGO DA NC	UNIDADE	Reservatório R9
3	6.11	CONSTATAÇÃO	Aterramento do para-raio realizado na escada do reservatório.
GRUPO	PRAZO	NÃO CONFORMIDADE	Não proporcionar a segurança das edificações e dos operadores.
2	11/05/2023	OBSERVAÇÃO	TRANSFERIDA - NC 30 apontada no processo n. 055/2022.

**MANIFESTAÇÃO DA CORSAN:** Em processamento. SPDA instalado com material anti-furto.

<b>Ação</b>	<b>Prazo previsto</b>
Instalar SPDA.	Concluído

PARECER NC-3: Para a NC-3, manifestação do prestador acolhida. Averiguar a NC durante a fiscalização de acompanhamento.

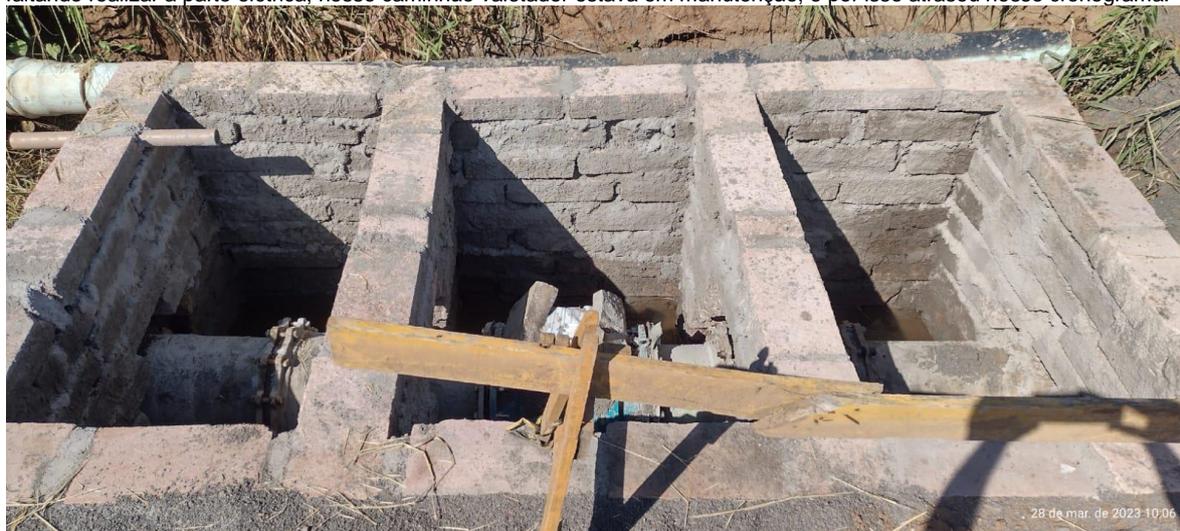
NC	CÓDIGO DA NC	UNIDADE	Comercial
5	7.5	CONSTATAÇÃO	Não há macromedidores instalados em estações de bombeamento, reservatório e/ou setores da rede de distribuição.
GRUPO	PRAZO	NÃO CONFORMIDADE	Não realizar o controle da vazão na rede de distribuição de água.
2	11/05/2023	OBSERVAÇÃO	TRANSFERIDA - NC 32 apontada no processo n. 055/2022.

**MANIFESTAÇÃO DA CORSAN:** Em processamento. O DN-400 está na fase final de instalação. Nesse momento, só está faltando realizar a parte elétrica, nosso caminhão valetador estava em manutenção, e por isso atrasou nosso cronograma.

<b>Ação</b>	<b>Prazo previsto</b>
Instalar macro.	Julho/2023.

**PARECER NC-5:** Para a NC-5, manifestação não acolhida. A NC deve ser resolvida dentro do prazo indicado no respectivo TNC.

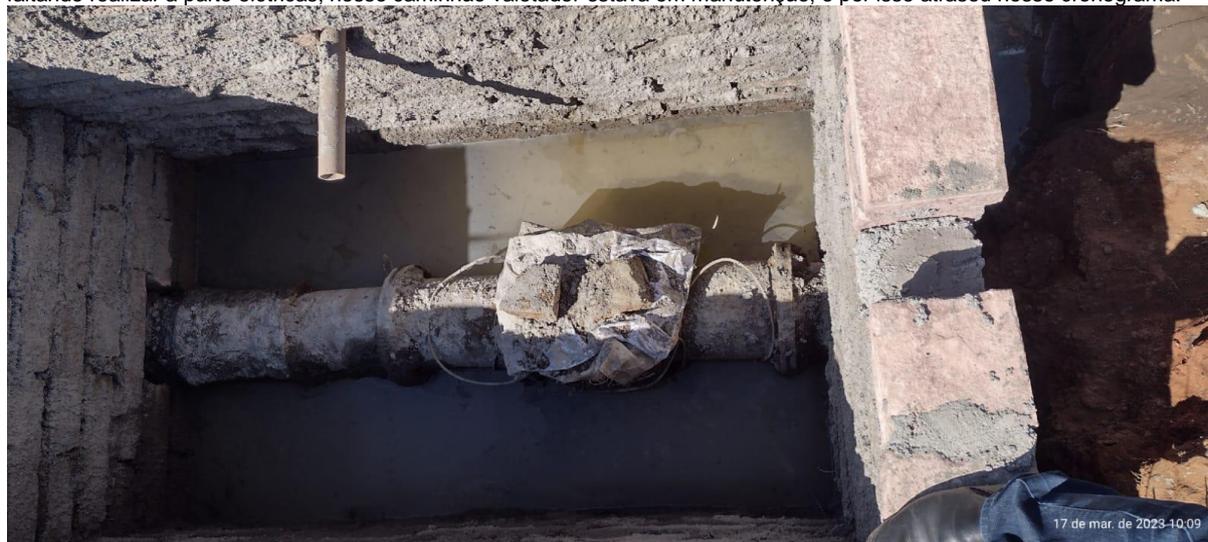
NC	CÓDIGO DA NC	UNIDADE	Comercial
7	7.4	CONSTATAÇÃO	O macromedidor que mede a água tratada exportada para Igrejinha não estava funcionando.
GRUPO	PRAZO	NÃO CONFORMIDADE	O macromedidor de água tratada exportada não estava funcionando.
2	11/05/2023	OBSERVAÇÃO	TRANSFERIDA - NC 39 apontada no processo n. 055/2022.

**MANIFESTAÇÃO DA CORSAN:** Em processamento. O DN-250 está na fase final de instalação. Nesse momento, só está faltando realizar a parte elétricas, nosso caminhão valetador estava em manutenção, e por isso atrasou nosso cronograma.

Ação	Prazo previsto
Instalar macro.	Julho/2023.

**PARECER NC-7:** Para a NC-7, manifestação não acolhida. A NC deve ser resolvida dentro do prazo indicado no respectivo TNC.

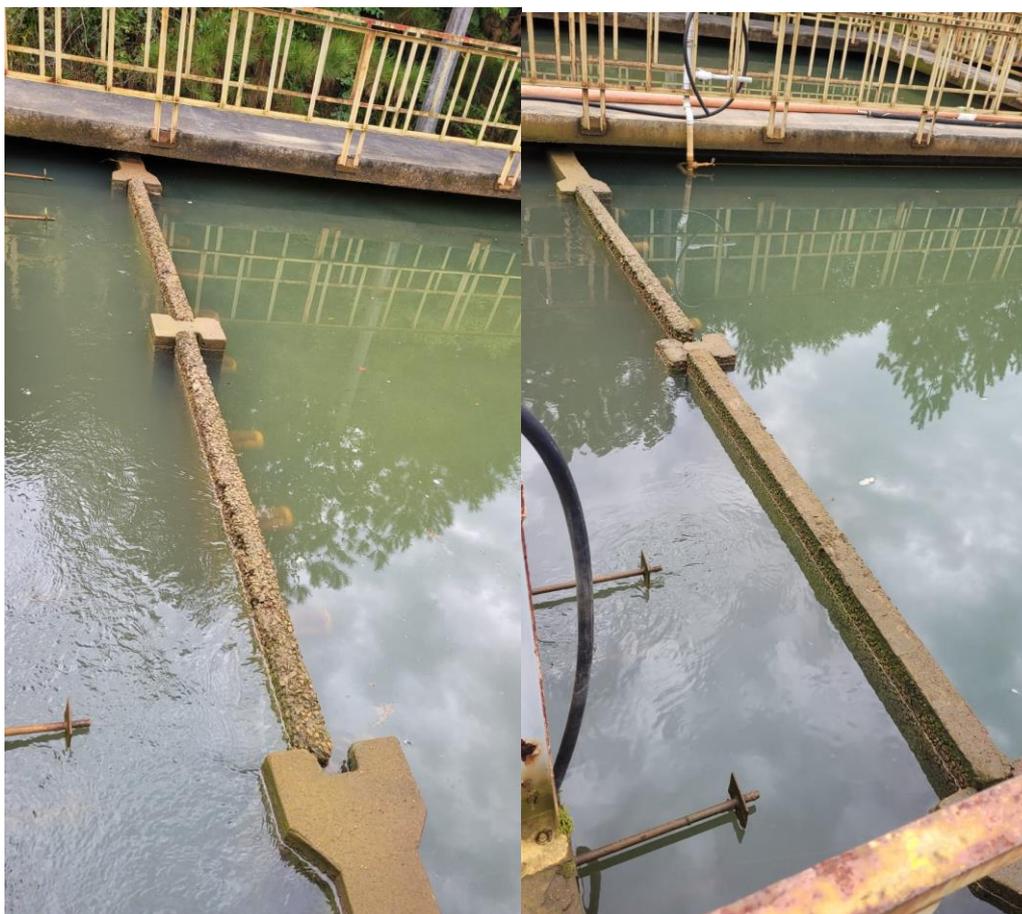
NC	CÓDIGO DA NC	UNIDADE	ETA 01
15	3.20	CONSTATAÇÃO	Presença de vegetação na área dos decantadores.
GRUPO	PRAZO	NÃO CONFORMIDADE	Falta de conservação e manutenção preventiva de unidade.
2	365 dias	OBSERVAÇÃO	Plantas aparentes na mureta de divisão de tanques.

- A presença de "plantas"/vegetais/etc nas paredes das unidades (Decantadores) pode ocorrer (não frequente) pela união de fatores: características da água bruta e temperatura elevada, dentre outros; por se tratar de água ainda em processo de tratamento (não tratada/potável), a mesma pode propiciar tais situações;

- Tais "plantas" aderidas às paredes dos Decantadores em nada prejudicam os processos de tratamento, uma vez que estão presentes em unidades operacionais anteriores aos processos de filtração e desinfecção; portanto, trata-se de "problema" não relevante para os processos e para o produto final (água tratada/potável);

- A Fiscalização da AGESAN em 07/03/2023 ocorreu em período intermediário entre as manutenções efetivadas na ETA;
- Apresentamos, em anexo, fotos das unidades de decantação, após recente procedimento de limpeza e conservação das mesmas.

- As manutenções/conservações dos Decantadores da ETA, em especial a limpeza/remoção de lodo e jateamento de paredes, ocorrem com frequência média de 03 meses;

Ação	Prazo previsto
Realizar limpeza.	Concluído.

**PARECER NC-15:** Para a NC-15, manifestação acolhida. NC encerrada.

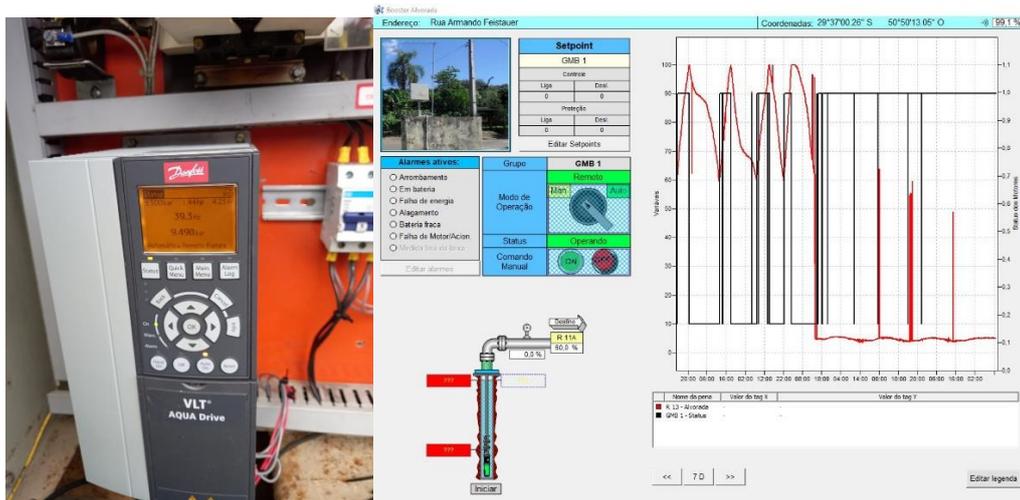
NC	CÓDIGO DA NC	UNIDADE	R07
17	6.9	CONSTATAÇÃO	Escada marinheiro sem tampa em arco para restrição de acesso.
GRUPO	PRAZO	NÃO CONFORMIDADE	Não proporcionar a segurança das edificações e dos operadores.
2	365 dias	OBSERVAÇÃO

**MANIFESTAÇÃO DA CORSAN:** Em conformidade. O reservatório R-7 foi desativado de forma temporária, EBAT foi colocada com controle de pressão em malha fechada. Segue comprovação em anexo. O gráfico da direita mostra o momento que foi realizada a interligação de rede e fechado o registro de entrada do reservatório.

Ação	Prazo previsto
Desativar reservatório.	Concluído.

**PARECER NC-17:** Para a NC-17, manifestação acolhida. Averiguar a NC durante a fiscalização de acompanhamento.

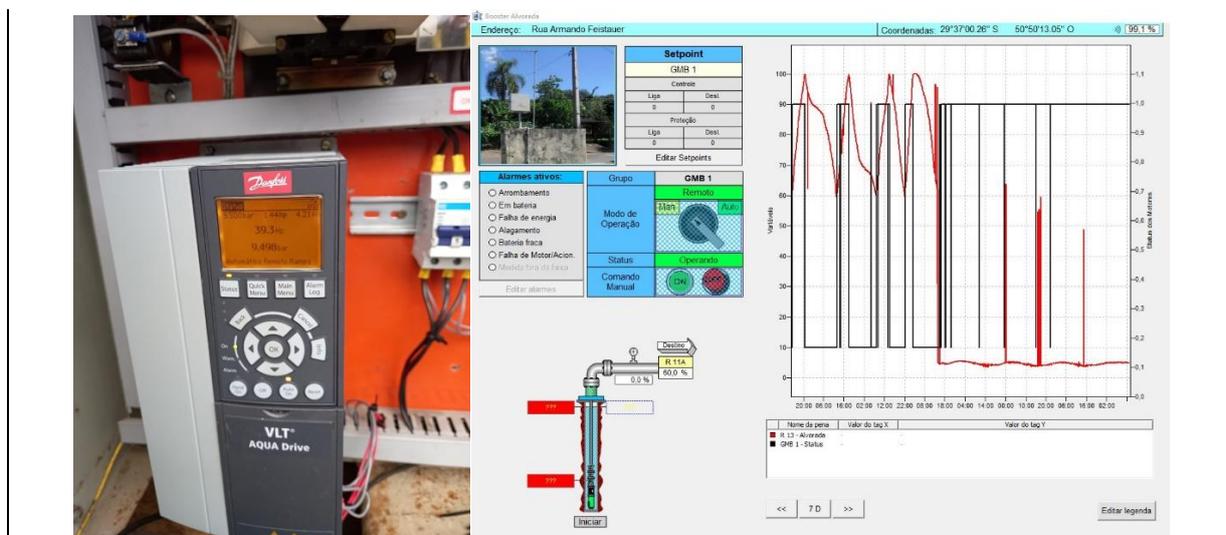
NC	CÓDIGO DA NC	UNIDADE	R07
18	6.5	CONSTATAÇÃO	Sem tela de proteção na tubulação do suspiro.
GRUPO	PRAZO	NÃO CONFORMIDADE	Ausência de tubulação de ventilação protegida com tela e com cobertura que impeça a entrada de água de chuva e limite a entrada de poeira.
2	180 dias	OBSERVAÇÃO

**MANIFESTAÇÃO DA CORSAN:** Em conformidade. O reservatório R-7 foi desativado, EBAT foi colocada com controle de pressão em malha fechada. Segue comprovação em anexo. O gráfico da direita mostra o momento que foi realizada a interligação de rede e fechado o registro de entrada do reservatório.

Ação	Prazo previsto
Desativar reservatório.	Concluído.

**PARECER NC-18:** Para a NC-18, manifestação acolhida. Averiguar a NC durante a fiscalização de acompanhamento.
