REGULAÇÃO RELATÓRIO DE FISCALIZAÇÃO N. 354/2022

Fiscalização Sob Demanda da Prefeitura
Municipal de Nova Hartz para verificar ocorrência
de vazamento de esgoto em Nova Hartz/RS.

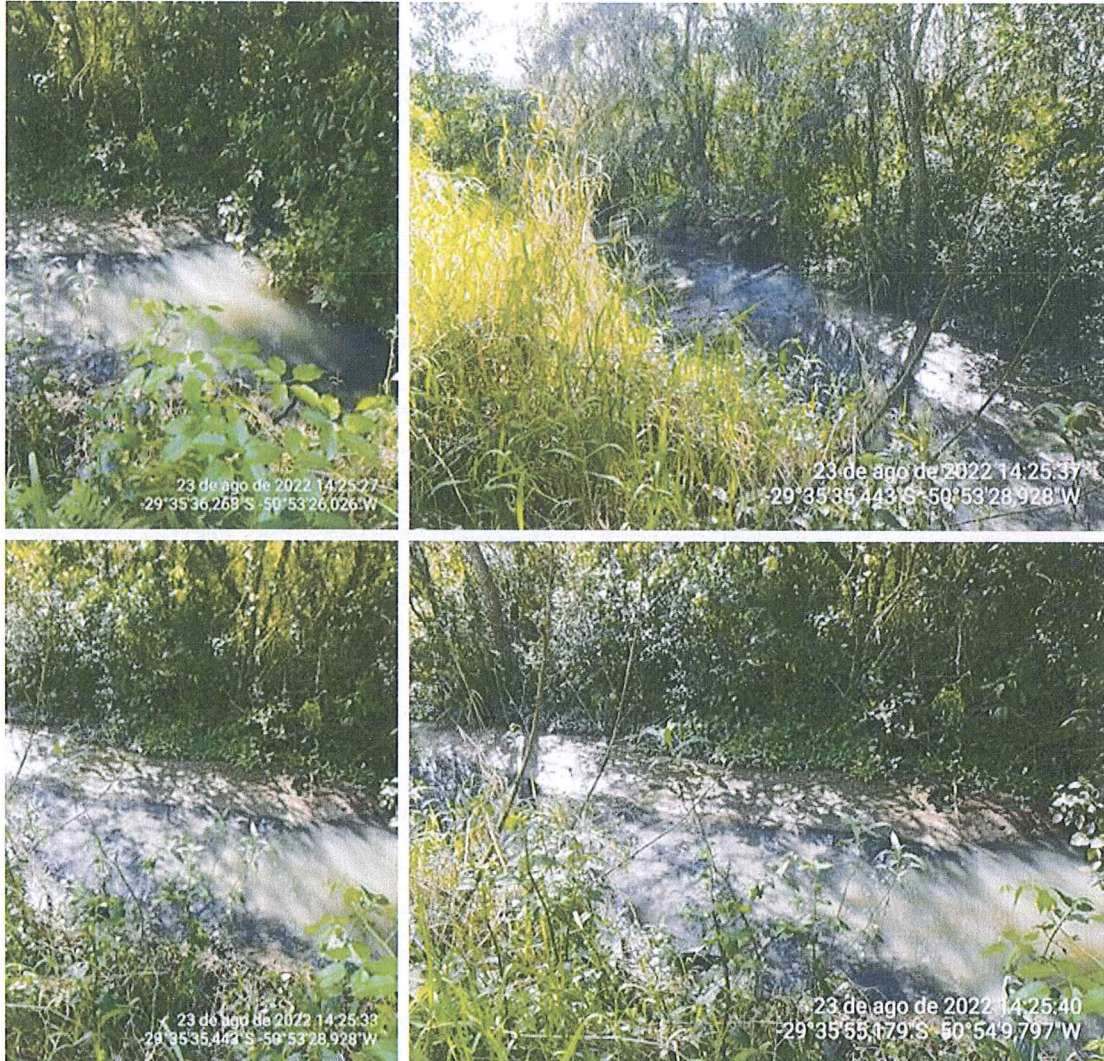
1. Verificou-se a ocorrência de esgoto a céu aberto dentro de propriedade privada, o qual tem sua origem, possivelmente, em residências populares da vizinhança, localizadas no loteamento Coopeva. A figura 2 apresenta o registro fotográfico do local.

Figura 2 - Registro da propriedade fiscalizada.

2. Conforme relato dos representantes da prefeitura municipal de Nova Hartz/RS que acompanharam a fiscalização, o vazamento de esgoto estaria acontecendo a partir de possível rompimento ou entupimento da tubulação de afastamento de esgoto construída pelo loteador. Foi informado que apenas uma parte das residências dispõe de sistemas individuais de tratamento de esgoto; o restante não. Além disso, segundo relato, no período do verão, o odor de esgoto no local é muito forte. Entretanto, não foi percebido odor de esgoto no local, muito possivelmente em decorrência de chuvas nos dias anteriores.

A realização da fiscalização possibilitou verificar a ocorrência de esgoto à céu aberto devido a vazamento dentro de propriedade privada. Devido às dificuldades de acesso, não houve viabilidade de pontuar a origem exata da contaminação e o caminho percorrido pelo efluente. Apesar disso, é possível inferir que o esgoto é originário das residências próximas, do loteamento Coopeva, havendo necessidade de uma solução para esgotamento sanitário da região. Cabe frisar que o município de Nova Hartz possui contrato de programa para prestação de serviço de abastecimento de água e de esgotamento sanitário com a Corsan, por meio do qual foi realizada a outorga de tais serviços à Corsan. Assim, a solução para o problema de vazamento de esgoto de ser construída com a Corsan.

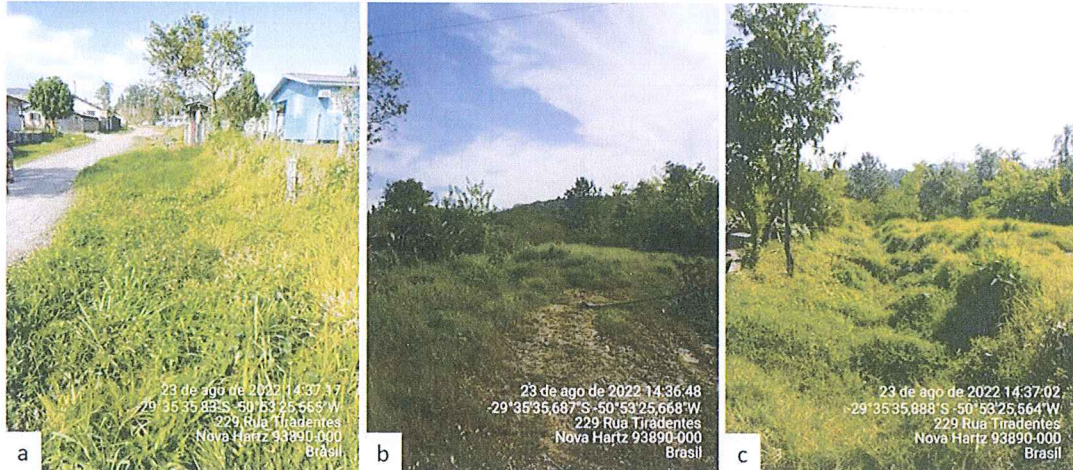
3. Um ponto a ser destacado é a dificuldade de acesso ao local de acúmulo de esgoto. O ponto de interesse localiza-se em meio à mata, sendo necessário transpor trecho com vegetação na ausência de caminhos ou trilhas estabelecidos. Assim, qualquer medida a ser tomada para resolver a questão deve levar em conta tal dificuldade de acesso. Destaca-se que, na lateral do terreno, há uma vala de

drenagem construída, a qual estava com leito seco. A figura 3 apresenta o registro fotográfico da entrada do terreno na rua Tiradentes.

Figura 3 - Registro fotográfico da entrada da propriedade atingida pelo vazamento de esgoto:
a) Vista lateral do passeio do imóvel; b) Vista frontal da entrada da propriedade; c) Vista da vala de drenagem.
