REGULAÇÃO RELATÓRIO DE FISCALIZAÇÃO N. 016-P/ 2023

Fiscalização Sob Demanda por meio de solicitação do Executivo Municipal de Sapucaia do Sul e com base em informações divulgadas nos veículos de comunicação sobre a interrupção e normalização na prestação do serviço de abastecimento de água em Sapucaia do Sul/RS.

O processo versa sobre a interrupção no abastecimento de água no município de Sapucaia do Sul, decorrente do rompimento de umas das adutoras de água tratada. Para tanto, realizou-se, no dia 03 de fevereiro de 2023, fiscalização sob demanda, na qual foi foram aferidas as pressões na rede de distribuição de água no município de Sapucaia do Sul-RS.

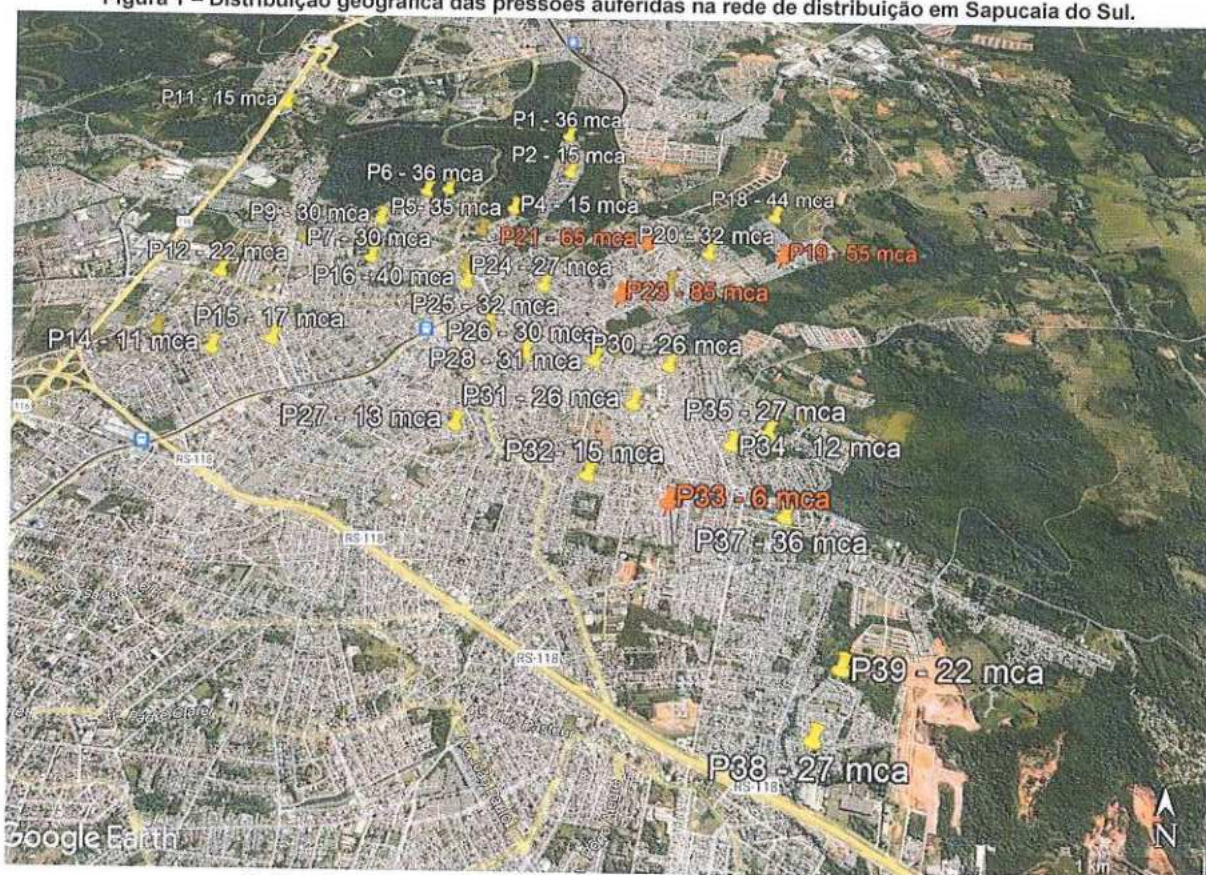
Figura 1 – Distribuição geográfica das pressões aferidas na rede de distribuição em Sapucaia do Sul.

Na figura 1, é possível visualizar a localização geográfica dos pontos fiscalizados.

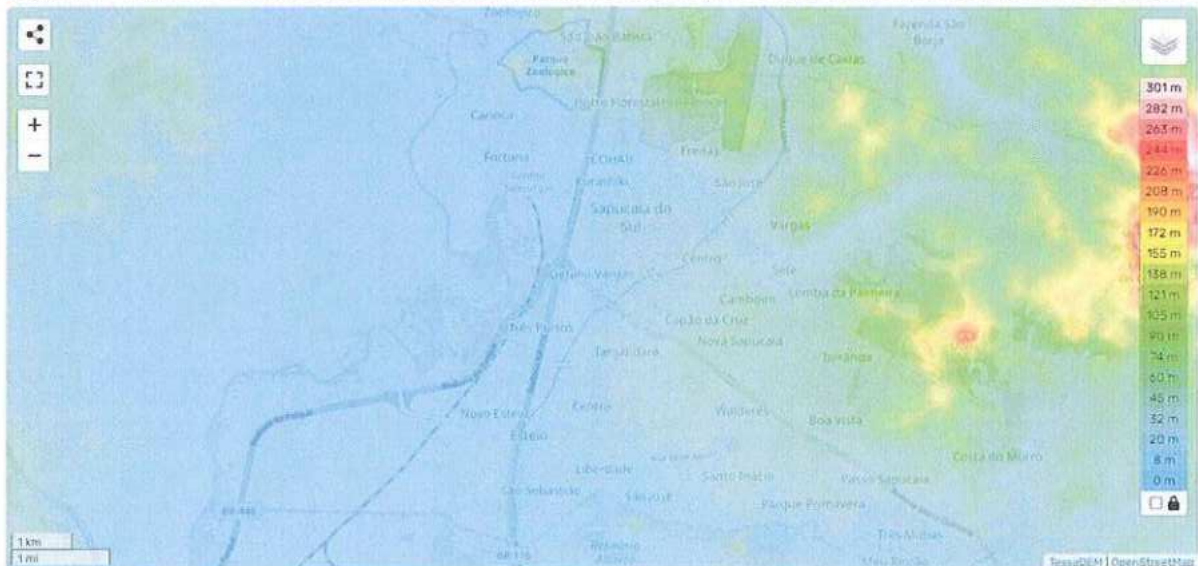
Figura 2 – Mapa hipsométrico do município de Sapucaia do Sul. Disponível em: <<https://pt-br.topographic-map.com>>

As pressões apresentaram uma média de 29,74 mca, tendo um desvio padrão de 15,23 mca. A variação das pressões auferidas, pode estar relacionada, principalmente, com a topografia da região.

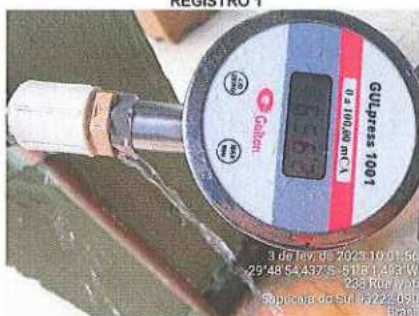
REGISTRO 1

NC	CÓDIGO DA NC	UNIDADE	Rede de Distribuição de Água
1	-	CONSTATAÇÃO	Pressão da rede de distribuição excedeu o valor especificado de 50 mca (65 mca), rua Ivoti, n. 42
GRUPO	PRAZO	NÃO CONFORMIDADE	Pressão da rede de distribuição excedeu o valor máximo.
2	180 dias	OBSERVAÇÃO

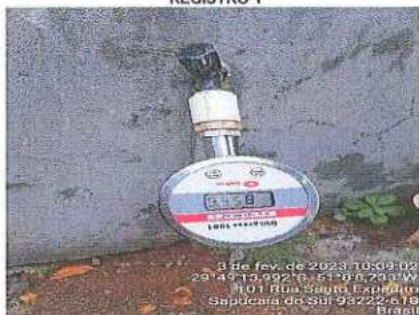
REGISTRO 1

NC	CÓDIGO DA NC	UNIDADE	Rede de Distribuição de Água
2	-	CONSTATAÇÃO	Pressão da rede de distribuição excedeu o valor especificado de 50 mca (85 mca), rua Rua Santo Expedito, n. 10
GRUPO	PRAZO	NÃO CONFORMIDADE	Pressão da rede de distribuição excedeu o valor máximo.
2	180 dias	OBSERVAÇÃO

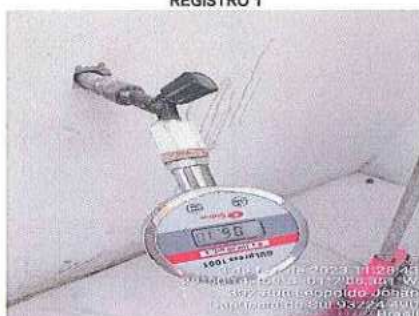
REGISTRO 1

NC	CÓDIGO DA NC	UNIDADE	Rede de Distribuição de Água
3	-	CONSTATAÇÃO	Pressão da rede de distribuição não atingir valor mínimo especificado de 10 mca (6 mca), Rua Nordeste, n. 523
GRUPO	PRAZO	NÃO CONFORMIDADE	Pressão da rede de distribuição não atingiu o valor mínimo
2	180 dias	OBSERVAÇÃO

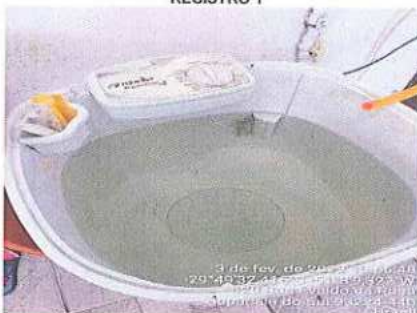
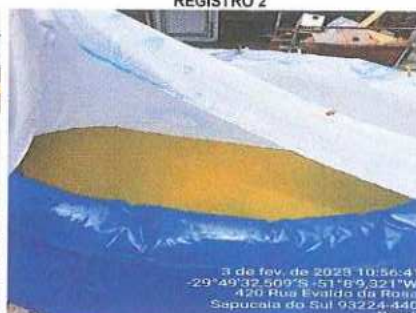
REGISTRO 1

Na fiscalização, foi constatado que o abastecimento de água no município de Sapucaia do Sul havia sido normalizado, o que possibilitou a realização da medição da pressão em todas as residências visitadas. No entanto, destaca-se que em algumas destas a água ainda apresentava coloração amarelada.

NC	CÓDIGO DA NC	UNIDADE	Rede de Distribuição de Água
4	-	CONSTATAÇÃO	A água de uma das residências estava apresentando coloração marrom. A moradia fica localizada na Rua Evaldo Rosa, n. 423 (-29°49'32,51"S; 51°8'9,32").
GRUPO	PRAZO	NÃO CONFORMIDADE	A água estava com cor aparente.
2	15 dias	OBSERVAÇÃO
