## REGULAÇÃO RELATÓRIO DE FISCALIZAÇÃO N. 085-P/2023

Fiscalização Sob Demanda do Processo  
2022/652 de Ouvidoria, para verificação de  
problema de vazamento de esgoto sanitário em  
Tramandaí/RS.

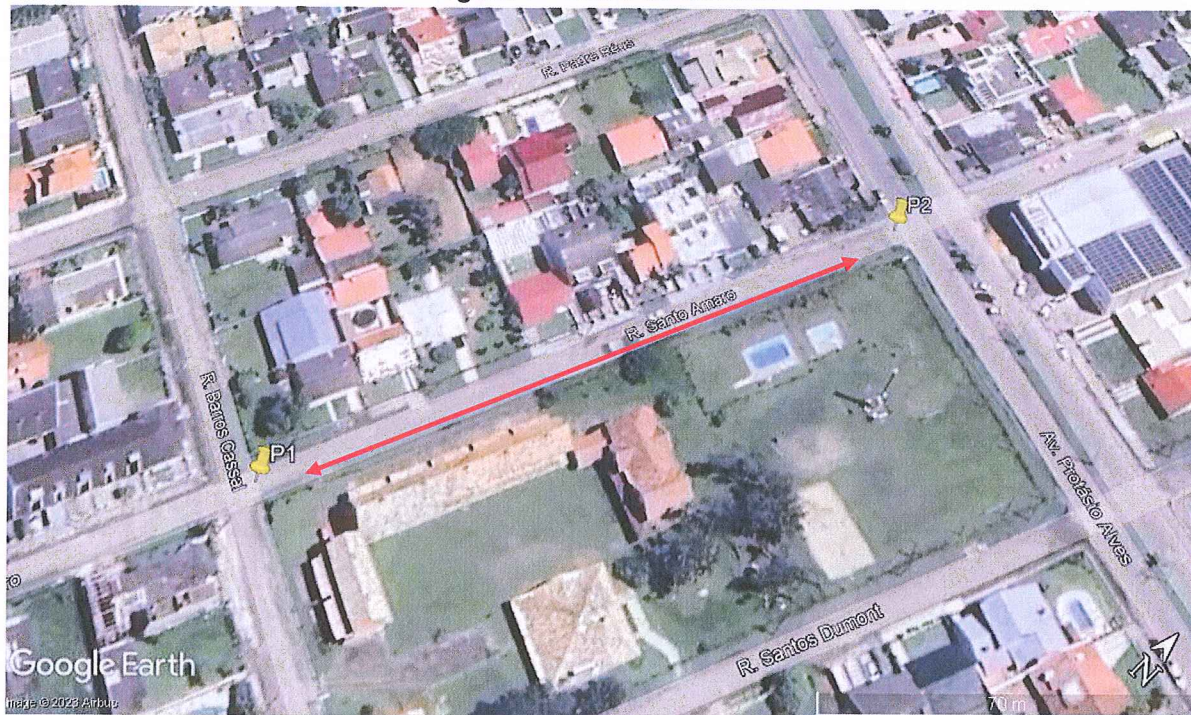
**Figura 1 – Local fiscalizado.**

(P1) e Av. Protásio Alves (P2), a fim de verificar a veracidade da ocorrência de tais problemas. Na figura 1, é possível visualizar o local visitado pela equipe de fiscalização.

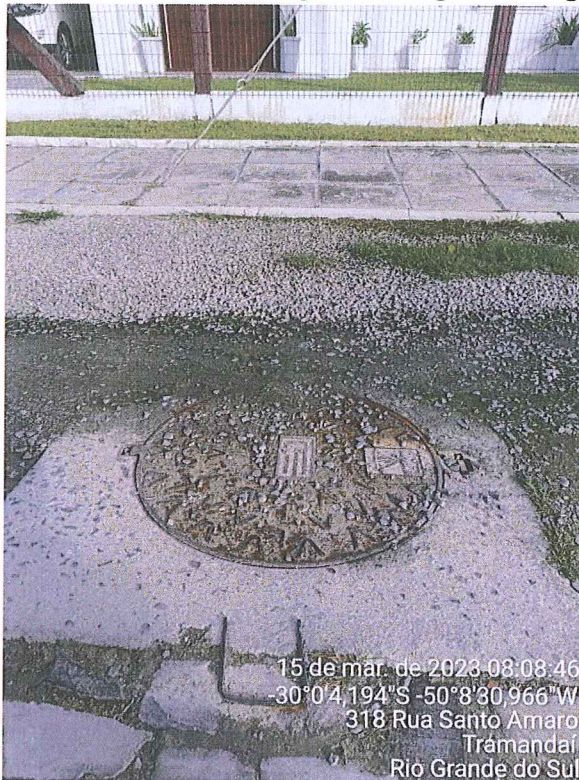
**Figura 2 - Registro fotográfico da Rua Santo Amaro.**

No local verificou-se a presença de lodo e matéria orgânica sobre o pavimento. Além disso, constatou-se o crescimento de vegetação no local. Na proximidade havia um poço de visita (coordenadas geográficas 30°0'4,194"S e 50°8'30,966"O) da rede de esgotamento sanitário da Corsan. Esta ainda não está realizando o transporte do esgoto doméstico até a estação de tratamento de esgoto. No entanto, as evidências indicam que o fluído com matéria orgânica possivelmente transbordou desta estrutura, devido ao caminho de coloração verde formado pelo escoamento que inicia nesta. Assim, pode-se inferir que há esgoto doméstico na rede de esgotamento sanitário e que este está transbordando pelo poço de visita, o qual pode ter sido destinado de forma irregular para este. Desta forma, cabe a prestadora tomar as providências necessárias para solucionar o problema.

A realização da fiscalização, conforme solicitado, possibilitou inferir que está ocorrendo o transbordamento de um fluido com a presença de matéria orgânica de um PV que ainda não está em operação. Considerando os riscos decorrentes deste vazamento, foi aberta 1 não-conformidade (NC), no Termo de Não Conformidades (TNC 085-P/2023) em anexo.

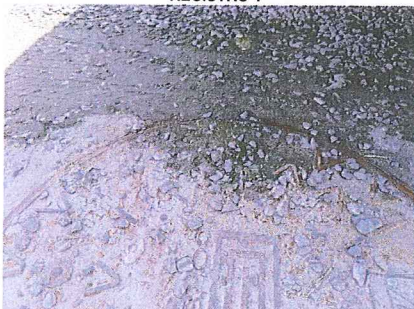
REGISTRO 1

NC	CÓDIGO DA NC	UNIDADE	Sistema de Esgotamento Sanitário (Rua Sto. Amaro, trecho entre a Rua Barros Cassal e Av. Protásio Alves)
1		CONSTATAÇÃO	Indícios de transbordamento de um fluido com presença de matéria orgânica em tampa do PV
GRUPO	PRAZO	NÃO CONFORMIDADE	Falta de manutenção e conservação
2	30 dias	OBSERVAÇÃO	Coordenadas geográficas: 30°0'4,194"S e 50°8'30,966"O
