REGULAÇÃO RELATÓRIO DE FISCALIZAÇÃO N. 106-P/2023

Fiscalização Sob Demanda por solicitação do
Executivo Municipal para verificação de obra de
implantação de dois poços profundos (captação
de águas subterrâneas), em Santiago/RS.

O processo 106-P/2023 versa sobre obras de implantação de dois poços tubulares profundos, em Santiago/RS, em caráter emergencial, devido à estiagem e baixíssimo nível da barragem Lajeado Pinheiro. O serviço será executado pela Companhia Riograndense de Saneamento (Corsan). Para tanto, realizou-se fiscalização no local, na modalidade sob demanda.

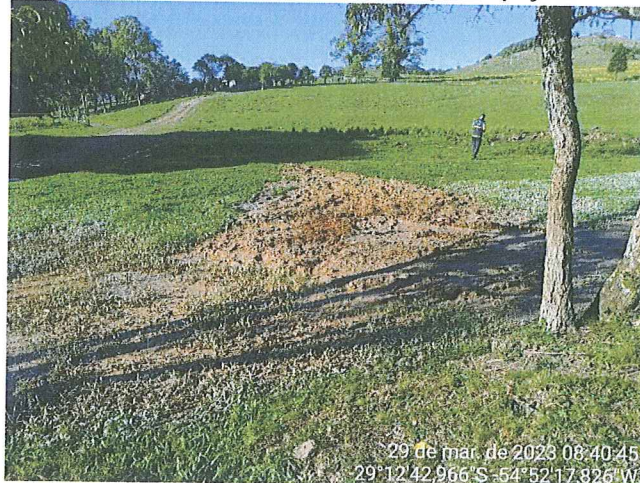
Figura 2 - Local da primeira perfuração do poço P1.

1. O poço P1 da localidade de Rincão dos Castilhos encontrava-se com a fase de perfuração concluída no dia 29/03/23 (primeira fiscalização). A primeira perfuração, segundo relatos da Defesa Civil, que visita regularmente a obra, frustrou as expectativas (figura 02), porém, na segunda tentativa o objetivo foi atingido, ou seja, em aproximadamente 342 metros de profundidade encontrou-se o lençol freático. Nos dois dias de fiscalização nenhuma equipe foi encontrada trabalhando no local. Visualmente pôde-se perceber que o poço estava perfurado e revestido, fechado com tampa provisória, e a laje de proteção havia sido recentemente concretada (concreto na forma ainda fresco), na primeira fiscalização, conforme ilustra a figura 3a. Percebe-se na figura 3b, referente a fiscalização do dia 26/04/23, que nenhuma evolução teve a obra do P1, ou seja, restam ainda a execução da infraestrutura elétrica, instalação da bomba e interligação do poço a rede de abastecimento.

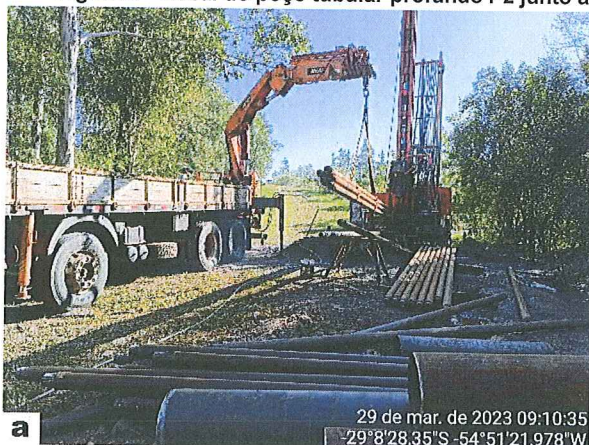
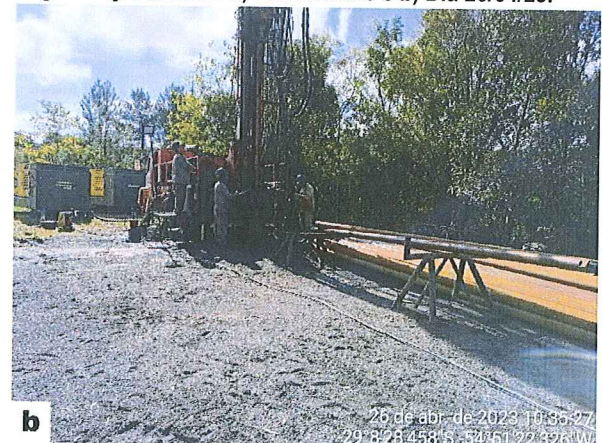
Figura 4 – Local do poço tubular profundo P2 junto à barragem Laj. Pinheiro: a) Dia 29/03/23 e b) Dia 26/04/23.

2. O poço P2, localizado junto a barragem Lajeado Pinheiro, também estava em obras, mais especificamente na fase de perfuração, no dia 29/03/23. No local foi encontrada uma equipe da empresa *Hidrogeo Perfurações*, de Canoas/RS, executando os serviços, conforme ilustra a figura 4a. Segundo encarregado da obra no local, a empresa foi contratada pela Corsan. Já na fiscalização do dia 26/04/23, pouca evolução se viu, conforme ilustra a figura 4b. Segundo relatos dos operários que trabalhavam neste dia, a perfuração encontrava-se a 480m de profundidade. Pelos perfis de sondagem, dentro de 3m a 5m chegariam no "arenito". O aquífero está à 580m de profundidade. A estimativa era de até 5 dias para chegar-se no arenito; ao chegar neste, serão trocados os compressores pneumáticos por uma perfuratriz rotativa, sendo que tal equipamento ainda não se encontra na região. Nos primeiros 400m o poço P2 terá suas paredes protegidas com lama bentonítica, após 400m de

profundidade o furo será revestido com tubo. Resumidamente, os operários da Hidrogeo estimaram em mais 30 dias a obra, sendo que o escopo da empresa não contempla a infraestrutura elétrica, a instalação de bomba, nem a interligação do poço à rede de abastecimento.

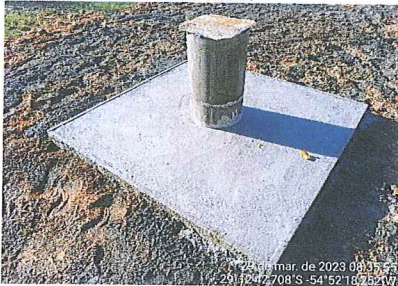
REGISTRO 01

NC	CÓDIGO DA NC	UNIDADE	Captação (P1)
7		CONSTATAÇÃO	Tamponamento provisório inadequado
GRUPO	PRAZO	NÃO CONFORMIDADE	Falta de tamponamento conforme item 7.7.1 da ABNT NBR 12244/2006
2		OBSERVAÇÃO	NBR 12244 - Poço tubular — Construção de poço tubular para captação de água subterrânea

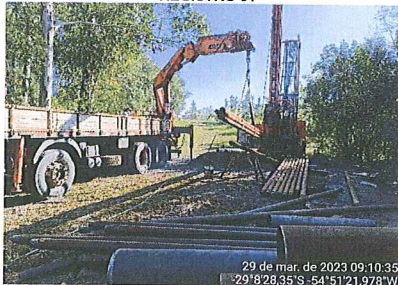
REGISTRO 01

NC	CÓDIGO DA NC	UNIDADE	Captação (P2)
8		CONSTATAÇÃO	Não foi encontrada placa indicativa do licenciamento e informações sobre a obra
GRUPO	PRAZO	NÃO CONFORMIDADE	Inexistência de placa de identificação do licenciamento e dados da obra.
2		OBSERVAÇÃO	Documentação e/ou procedimento amparado pela Resolução AGE N° 006/2019, Anexo II.

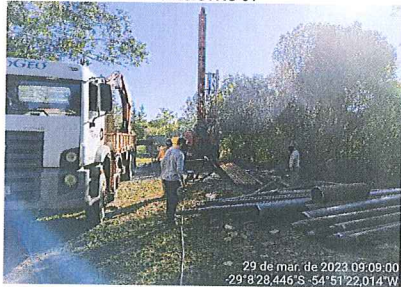
REGISTRO 01

NC	CÓDIGO DA NC	UNIDADE	Captação (P2)
13		CONSTATAÇÃO	Trabalhadores sem uso de EPIs
GRUPO	PRAZO	NÃO CONFORMIDADE	Conforme NR 6, o empregador não selecionou e/ou orientou, mediante profissional tecnicamente habilitado, os trabalhadores quanto ao EPI adequado aos riscos
2		OBSERVAÇÃO	Tralhadores foram encontrados sem capacete e sem camisa. O cumprimento das normas de segurança do trabalho é foco da fiscalização, conforme Resolução AGE Nº 006/2019, Anexo II.
