REGULAÇÃO RELATÓRIO DE FISCALIZAÇÃO N. 134/2024

Fiscalização Sob Demanda por meio de solicitação do Executivo Municipal para verificar as deformidades na pavimentação de via pública no município de Antônio Prado/RS.

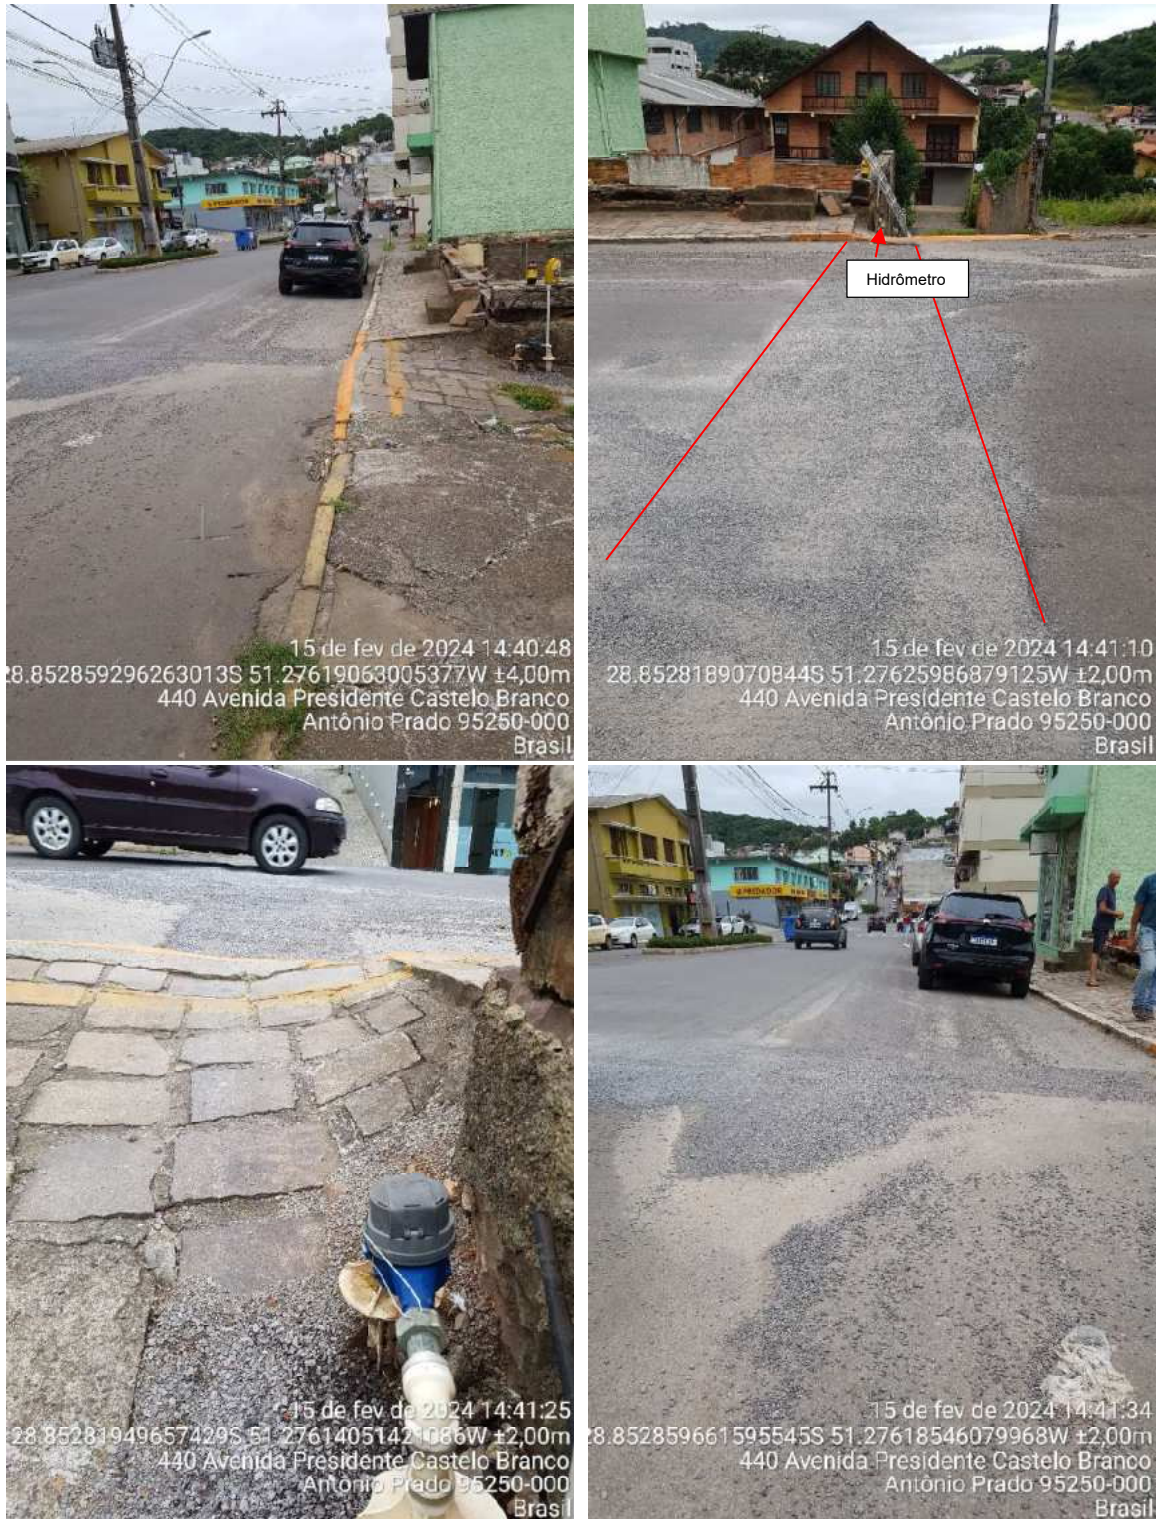
Figura 2 – Registros fotográficos do ponto fiscalizado.

1. No ponto fiscalizado, localizado na Avenida Castelo Branco, verificou-se que parte do pavimento foi removido para a realização de intervenções na via, possivelmente, na rede de distribuição de água. O asfalto foi retirado no sentido transversal da rua, alinhado a um hidrômetro de uma residência. Após a obra, a cobertura asfáltica não foi repostada, sendo a interferência coberta apenas com pó de brita. A figura 2 apresenta o atual estado da pavimentação e a localização do hidrômetro.

2. A equipe de fiscalização pode inferir que a obra no local ainda não foi totalmente finalizada. Aparentemente a prestadora de serviço iniciou o processo de recomposição asfáltica do local com a adição de uma camada de pó de brita, porém não finalizou a execução da repavimentação. Desta forma, há uma deformidade no pavimento do local.

A realização da fiscalização, conforme solicitado, possibilitou verificar a ausência de cobertura asfáltica em um trecho do pavimento localizado na Avenida Presidente Castelo Branco no município de Antônio Prado/RS. As evidências constatadas *in loco* permitem inferir que esta é decorrente da etapa de recomposição do pavimento em obras realizadas pela Corsan na rede de distribuição de água, a qual não foi finalizada e proporcionou a formação de uma deformidade no pavimento do local. Assim, foi gerado uma não-conformidade (NC), que segue anexa a este relatório, no documento intitulado Termo de Não-Conformidade (TNC). Desta forma, a prestadora de serviço deve tomar as medidas necessárias para executar a pavimentação da via.

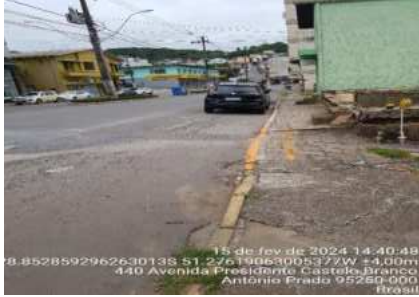
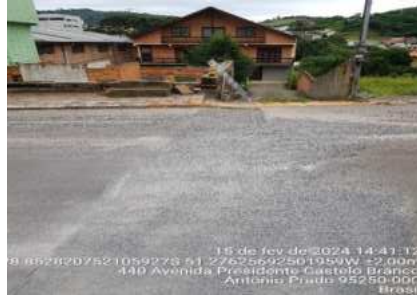
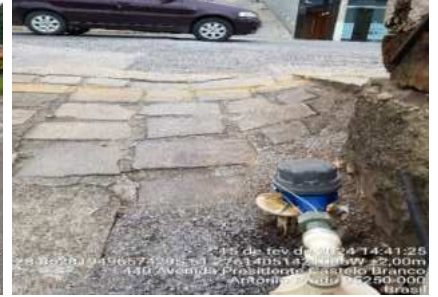
NC	CÓDIGO DA NC	UNIDADE	Rede de abastecimento de água
1	-	CONSTATAÇÃO	Deformidades na pavimentação da Avenida Castelo Branco (28°51'10,17"S; 51°16'34,41"O).
GRUPO	PRAZO	NÃO CONFORMIDADE	Pavimentação inadequada após obra na rede de abastecimento de água.
2	15 dias	OBSERVAÇÃO
