## REGULAÇÃO RELATÓRIO TÉCNICO DE FISCALIZAÇÃO N. 1369/2024 – RTF

**Fiscalização regular no Sistema de Abastecimento de Água e Sistema de Esgotamento Sanitário de Nova Esperança do Sul/RS.**

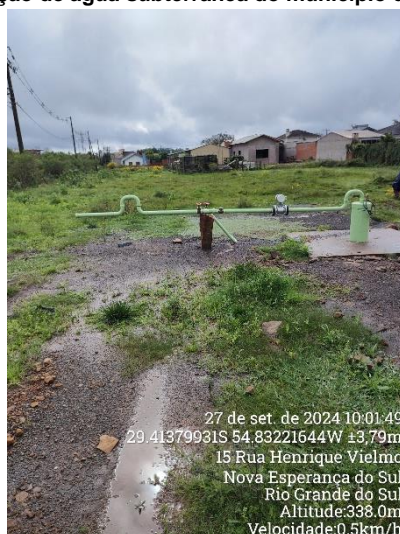
Figura 1 – Poço de captação de água subterrânea do município de Nova Esperança do Sul.

O SAA do município atualmente conta com um poço em instalado, contudo, ainda sem operação. O poço não apresenta cadastro de usuário de água ou outorga junto ao Sistema de Outorga de Água do Rio Grande do Sul (SIOUT). As localizações dos pontos de captação estão representadas no Quadro 3.

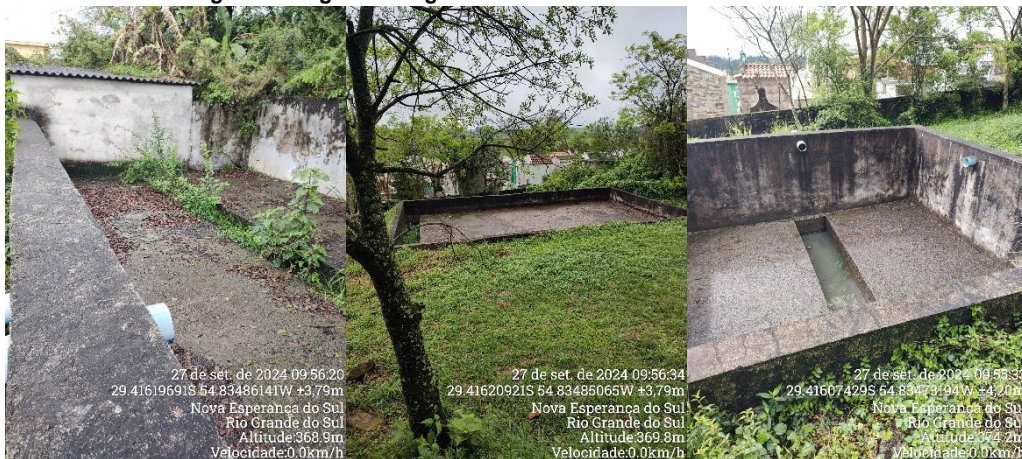
Figura 3 –Registro fotográfico de unidade de tratamento de lodo

Na ETA, foi construído um sistema para tratamento de lodo (Figura 3), porém este ainda não está em operação

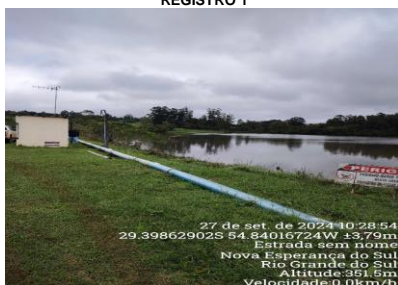
REGISTRO 1

NC	CÓDIGO DA NC	UNIDADE	Barragem Sanga dos Rosas
1	A1.3	<b>CONSTATAÇÃO</b>	Inexistência de outorga de captação ou outorga vencida.
<b>GRUPO</b>	<b>PRAZO</b>	<b>NÃO CONFORMIDADE</b>	Inexistência de outorga de captação ou outorga vencida.
2	180 dias	<b>OBSERVAÇÃO</b>	-

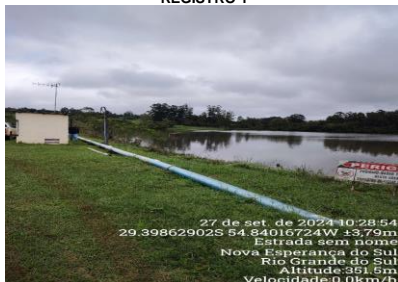
REGISTRO 1

NC	CÓDIGO DA NC	UNIDADE	Barragem Sanga dos Rosas
2	A1.20	<b>CONSTATAÇÃO</b>	Ausência de um plano de segurança da barragem, ou documento de dispensa do mesmo.
<b>GRUPO</b>	<b>PRAZO</b>	<b>NÃO CONFORMIDADE</b>	Deixar de prestar informações ao órgão fiscalizatório.
2	90 dias	<b>OBSERVAÇÃO</b>	-

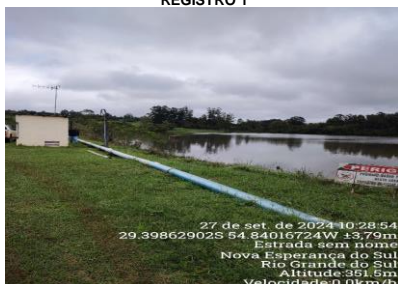
REGISTRO 1

NC	CÓDIGO DA NC	UNIDADE	Barragem Sanga dos Rosas
3	A1.14	<b>CONSTATAÇÃO</b>	Unidade não apresenta mapa de risco ou outra técnica ou ferramenta apropriada referente a saúde e segurança do trabalho.
<b>GRUPO</b>	<b>PRAZO</b>	<b>NÃO CONFORMIDADE</b>	Não proporcionar a segurança das edificações e dos operadores.
2	180 dias	<b>OBSERVAÇÃO</b>	-

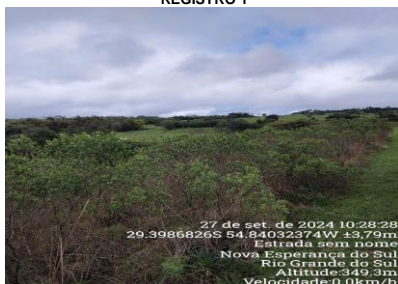
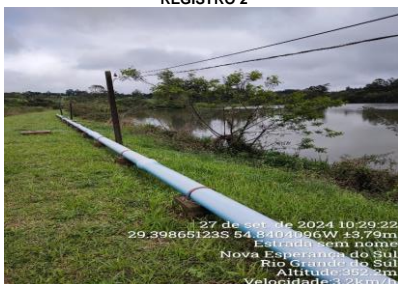
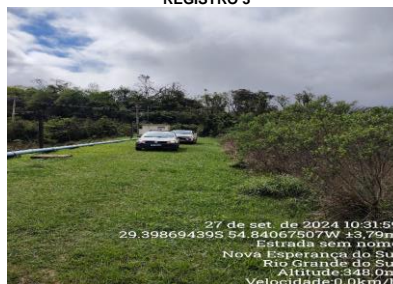
<b>NC</b>	<b>CÓDIGO DA NC</b>	<b>UNIDADE</b>	Barragem Sanga dos Rosas
4	A1.15	<b>CONSTATAÇÃO</b>	Excesso de vegetação de portes médio e grande no talude do barramento.
<b>GRUPO</b>	<b>PRAZO</b>	<b>NÃO CONFORMIDADE</b>	Falta de conservação e manutenção preventiva de unidade.
2	365 dias	<b>OBSERVAÇÃO</b>	-

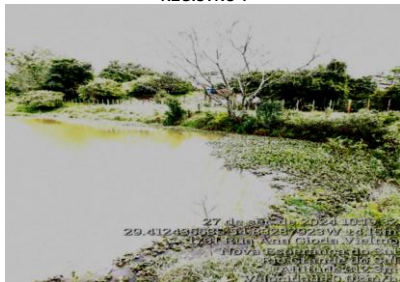
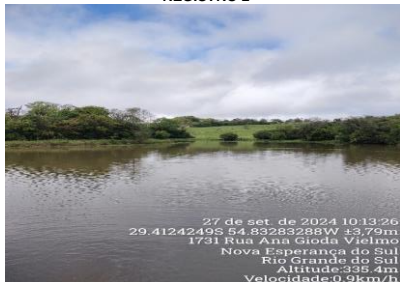
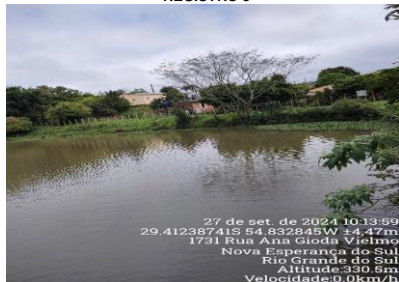
<b>NC</b>	<b>CÓDIGO DA NC</b>	<b>UNIDADE</b>	Barragem Sanga dos Vielmos
8	A1.5	<b>CONSTATAÇÃO</b>	Lago com presença de macrofitas indicando a potencial ocorrência de eutrofização.
<b>GRUPO</b>	<b>PRAZO</b>	<b>NÃO CONFORMIDADE</b>	Falta de conservação e manutenção preventiva de unidade.
2	365 dias	<b>OBSERVAÇÃO</b>	-

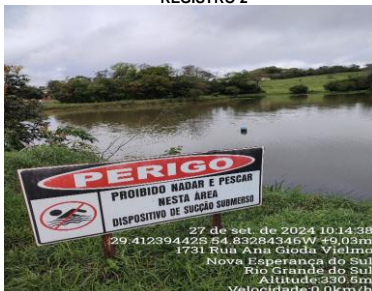
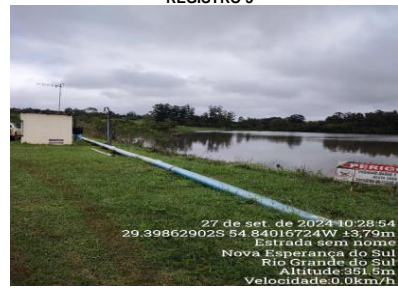
NC	CÓDIGO DA NC	UNIDADE	Comercial
11	A1.7	CONSTATAÇÃO	Não há macromedição da água captada da Barragem Sanga dos Vielmos e Barragem Sanga dos Rosas
GRUPO	PRAZO	NÃO CONFORMIDADE	Não realizar o controle da vazão captada.
2	180 dias	OBSERVAÇÃO	Transferida do TNC 250/2022 NC 16

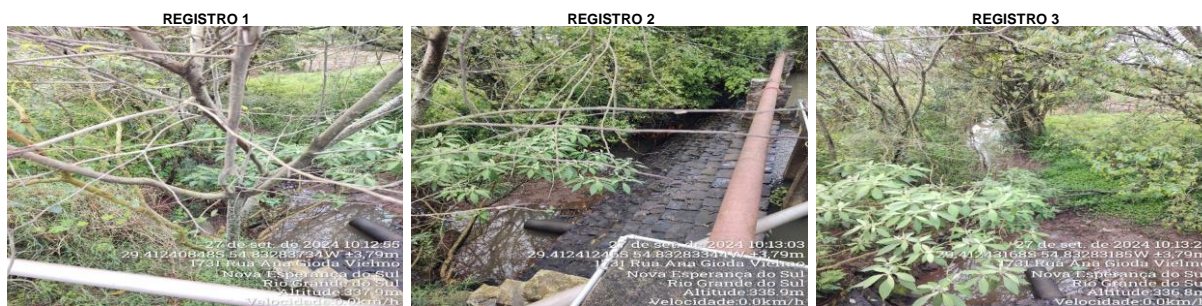
<b>NC</b>	<b>CÓDIGO DA NC</b>	<b>UNIDADE</b>	Barragem Sanga dos Vielmos
13	A1.15	<b>CONSTATAÇÃO</b>	Excesso de vegetação de portes médio e grande no talude do barramento.
<b>GRUPO</b>	<b>PRAZO</b>	<b>NÃO CONFORMIDADE</b>	Falta de conservação e manutenção preventiva de unidade.
2	365 dias	<b>OBSERVAÇÃO</b>	-

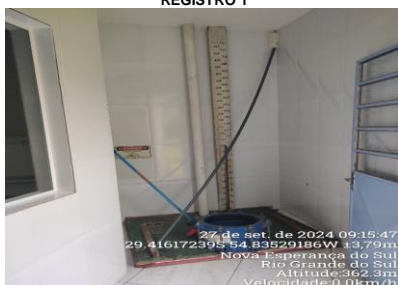
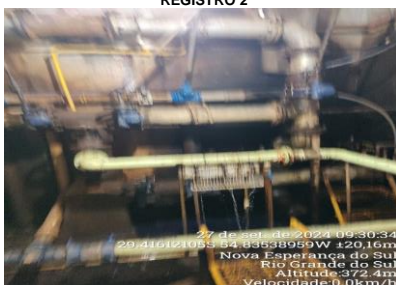
NC	CÓDIGO DA NC	UNIDADE	Reservatório 01
16	A5.11	<b>CONSTATAÇÃO</b>	Ausência de laudo de limpeza do reservatório nos últimos doze meses.
<b>GRUPO</b>	<b>PRAZO</b>	<b>NÃO CONFORMIDADE</b>	Não prever a limpeza de reservatório de água no intervalo mínimo de um ano.
2	180 dias	<b>OBSERVAÇÃO</b>	-

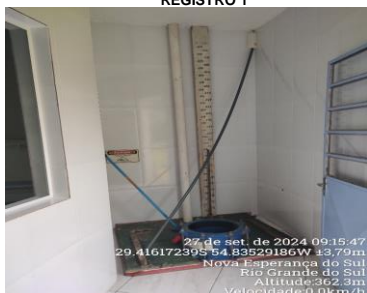
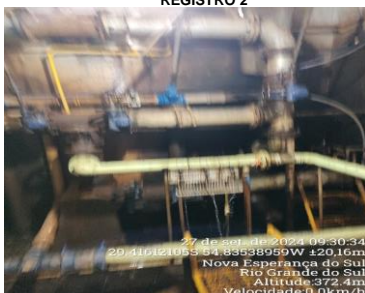
NC	CÓDIGO DA NC	UNIDADE	Reservatório 01
17	A5.18	<b>CONSTATAÇÃO</b>	Unidade não apresenta mapa de risco ou outra técnica ou ferramenta apropriada referente a saúde e segurança do trabalho.
<b>GRUPO</b>	<b>PRAZO</b>	<b>NÃO CONFORMIDADE</b>	Não proporcionar a segurança das edificações e dos operadores.
2	180 dias	<b>OBSERVAÇÃO</b>	-

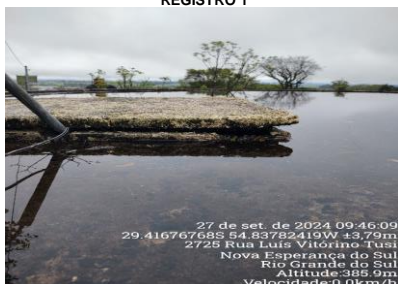
REGISTRO 1

NC	CÓDIGO DA NC	UNIDADE	Reservatório 02
18	A5.5	<b>CONSTATAÇÃO</b>	Tampa da abertura de inspeção está danificada possibilitando entrada de materiais.
<b>GRUPO</b>	<b>PRAZO</b>	<b>NÃO CONFORMIDADE</b>	Ausência de abertura de inspeção fechada com tampa inteira dotada de dispositivo e travamento.
2	180 dias	<b>OBSERVAÇÃO</b>	-

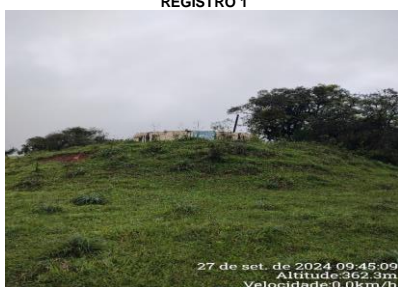
REGISTRO 1

<b>NC</b>	<b>CÓDIGO DA NC</b>	<b>UNIDADE</b>	Reservatório 02
19	A5.11	<b>CONSTATAÇÃO</b>	Ausência de laudo de limpeza do reservatório nos últimos doze meses.
<b>GRUPO</b>	<b>PRAZO</b>	<b>NÃO CONFORMIDADE</b>	Não prever a limpeza de reservatório de água no intervalo mínimo de um ano.
2	180 dias	<b>OBSERVAÇÃO</b>	-

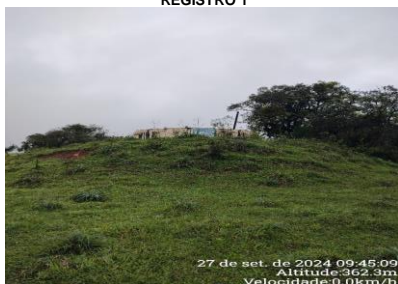
REGISTRO 1

<b>NC</b>	<b>CÓDIGO DA NC</b>	<b>UNIDADE</b>	Reservatório 02
20	A5.18	<b>CONSTATAÇÃO</b>	Unidade não apresenta mapa de risco ou outra técnica ou ferramenta apropriada referente a saúde e segurança do trabalho.
<b>GRUPO</b>	<b>PRAZO</b>	<b>NÃO CONFORMIDADE</b>	Não proporcionar a segurança das edificações e dos operadores.
2	180 dias	<b>OBSERVAÇÃO</b>	-

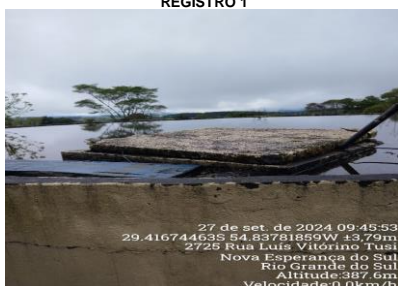
REGISTRO 1

<b>NC</b>	<b>CÓDIGO DA NC</b>	<b>UNIDADE</b>	Reservatório 02
21	A5.11	<b>CONSTATAÇÃO</b>	Acúmulo de água na parte superior do reservatório.
<b>GRUPO</b>	<b>PRAZO</b>	<b>NÃO CONFORMIDADE</b>	Drenagem da estrutura inadequada.
2	365 dias	<b>OBSERVAÇÃO</b>	-

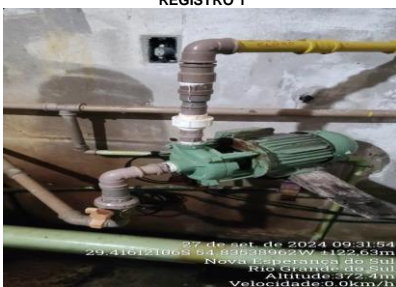
REGISTRO 1

NC	CÓDIGO DA NC	UNIDADE	ETA
22	A4.7	CONSTATAÇÃO	Vazamento aparente na bomba de cloro.
<b>GRUPO</b>	<b>PRAZO</b>	<b>NÃO CONFORMIDADE</b>	Perda de água e/ou não executar redução de perdas.
2	365 dias	OBSERVAÇÃO	-

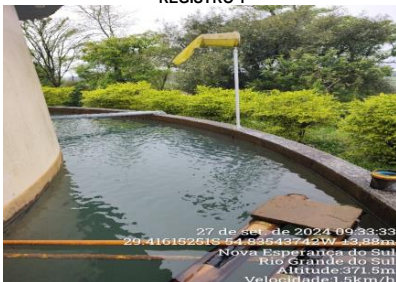
REGISTRO 1

NC	CÓDIGO DA NC	UNIDADE	ETA
23	A4.18	CONSTATAÇÃO	Unidade não apresenta mapa de risco ou outra técnica ou ferramenta apropriada referente a saúde e segurança do trabalho.
<b>GRUPO</b>	<b>PRAZO</b>	<b>NÃO CONFORMIDADE</b>	Não proporcionar a segurança das edificações e dos operadores.
2	180 dias	OBSERVAÇÃO	-

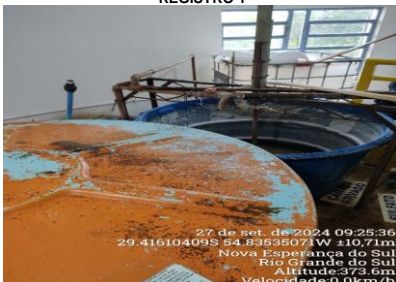
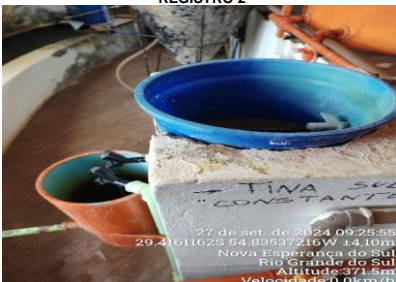
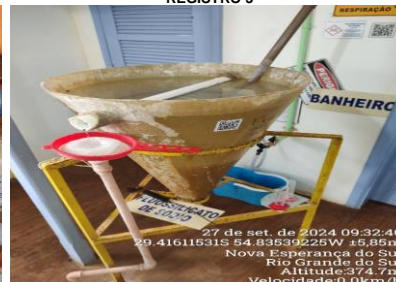
NC	CÓDIGO DA NC	UNIDADE	ETA
24	A4.20	CONSTATAÇÃO	Acondicionadores de sulfato e fluossilicato não apresentam tampa.
<b>GRUPO</b>	<b>PRAZO</b>	<b>NÃO CONFORMIDADE</b>	Armazenamento inadequado de produtos químicos.
2	90 dias	OBSERVAÇÃO	Registros 1 e 2 - Sulfato de alumínio; Registro 3 - Fluossilicato.

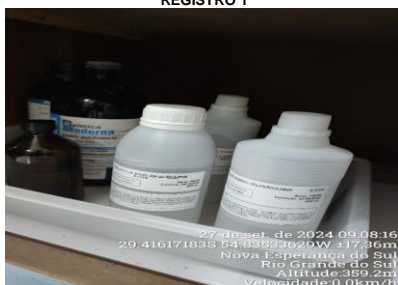
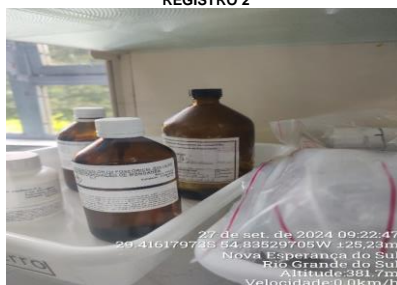
NC	CÓDIGO DA NC	UNIDADE	Laboratório Água
25	A6.1	<b>CONSTATAÇÃO</b>	Produto químico vencido.
<b>GRUPO</b>	<b>PRAZO</b>	<b>NÃO CONFORMIDADE</b>	Possuir em suas dependências produto do processo fora do prazo de validade.
2	90 dias	<b>OBSERVAÇÃO</b>	-

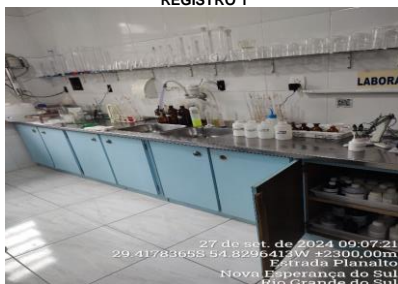
REGISTRO 1

NC	CÓDIGO DA NC	UNIDADE	Laboratório Água
27	A6.9	<b>CONSTATAÇÃO</b>	Não há local/recipiente identificado para descarte de produtos vencidos.
<b>GRUPO</b>	<b>PRAZO</b>	<b>NÃO CONFORMIDADE</b>	Acúmulo de resíduos em local inapropriado e/ou armazenamento inadequado.
2	90 dias	<b>OBSERVAÇÃO</b>	-

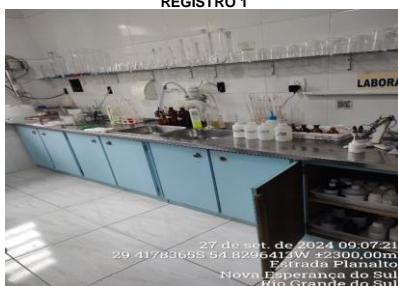
REGISTRO 1

<b>NC</b>	<b>CÓDIGO DA NC</b>	<b>UNIDADE</b>	Laboratório Água
28	A6.10	<b>CONSTATAÇÃO</b>	Não há local/recipiente para o correto descarte de soluções químicas após análises.
<b>GRUPO</b>	<b>PRAZO</b>	<b>NÃO CONFORMIDADE</b>	Acúmulo de resíduos em local inapropriado e/ou armazenamento inadequado.
2	90 dias	<b>OBSERVAÇÃO</b>	Soluções são descartadas na pia.

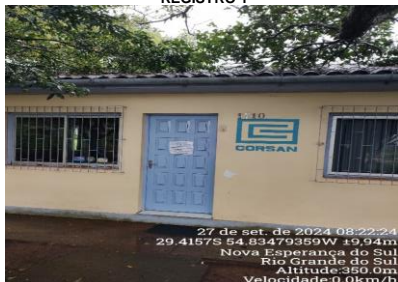
REGISTRO 1

NC	CÓDIGO DA NC	UNIDADE	Comercial
35	A1.13	<b>CONSTATAÇÃO</b>	Não há acessibilidade para pessoas deficientes ou com mobilidade reduzida na área de atendimento comercial.
<b>GRUPO</b>	<b>PRAZO</b>	<b>NÃO CONFORMIDADE</b>	Condições não apropriadas para acessibilidade do público.
1	365 dias	<b>OBSERVAÇÃO</b>	-

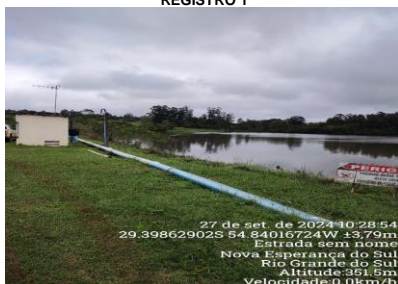
REGISTRO 1

NC	CÓDIGO DA NC	UNIDADE	Barragem Sanga dos Rosas
38	A1.1	<b>CONSTATAÇÃO</b>	A captação estava sem placa de identificação.
<b>GRUPO</b>	<b>PRAZO</b>	<b>NÃO CONFORMIDADE</b>	Inexistência de placa de identificação na área de captação.
2	365 dias	<b>OBSERVAÇÃO</b>	Transferida do TNC 250/2022 NC 01

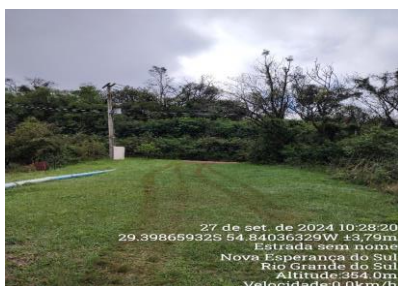
NC	CÓDIGO DA NC	UNIDADE	Barragem Sanga dos Rosas
39	A1.2	<b>CONSTATAÇÃO</b>	Não havia portão no local.
<b>GRUPO</b>	<b>PRAZO</b>	<b>NÃO CONFORMIDADE</b>	Não isolar a área dando condição ao acesso de pessoas não-autorizadas e sem garantir bom estado de limpeza do local.
2	365 dias	<b>OBSERVAÇÃO</b>	Transferida do TNC 250/2022 NC 02

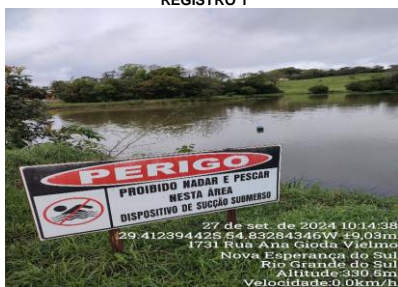
REGISTRO 1

NC	CÓDIGO DA NC	UNIDADE	Barragem Sanga dos Vielmos
40	A1.1	CONSTATAÇÃO	A captação estava sem placa de identificação.
GRUPO	PRAZO	NÃO CONFORMIDADE	Inexistência de placa de identificação na área de captação.
2	365 dias	OBSERVAÇÃO	Transferida do TNC 250/2022 NC 04

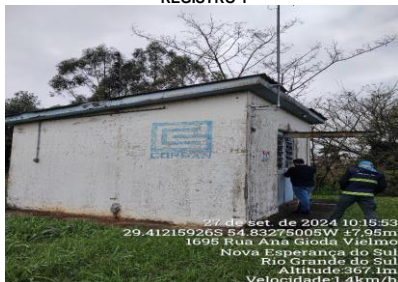
REGISTRO 1

NC	CÓDIGO DA NC	UNIDADE	EBA Barragem dos Vielmos
41	A3.1	CONSTATAÇÃO	A EBA estava sem placa de identificação.
GRUPO	PRAZO	NÃO CONFORMIDADE	Inexistência de placa de identificação na EBA.
2	365 dias	OBSERVAÇÃO	Transferida do TNC 250/2022 NC 06

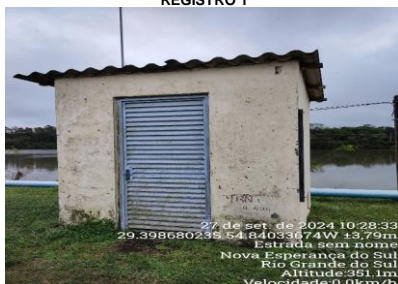
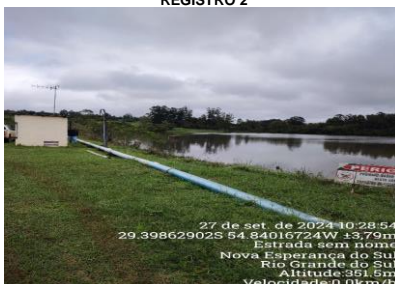
NC	CÓDIGO DA NC	UNIDADE	EBA Sanga dos Rosas
42	A3.1	CONSTATAÇÃO	A EBA estava sem placa de identificação.
GRUPO	PRAZO	NÃO CONFORMIDADE	Inexistência de placa de identificação na EBA.
2	365 dias	OBSERVAÇÃO	Transferida do TNC 250/2022 NC 07

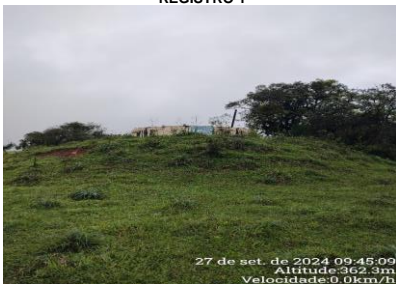
REGISTRO 1

<b>NC</b>	<b>CÓDIGO DA NC</b>	<b>UNIDADE</b>	Reservatório 02
44	A5.1	<b>CONSTATAÇÃO</b>	O reservatório estava sem placa de identificação.
<b>GRUPO</b>	<b>PRAZO</b>	<b>NÃO CONFORMIDADE</b>	Inexistência de placa de identificação do reservatório.
2	365 dias	<b>OBSERVAÇÃO</b>	Transferida do TNC 250/2022 NC 09

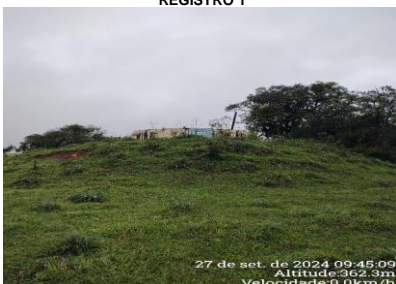
REGISTRO 1

<b>NC</b>	<b>CÓDIGO DA NC</b>	<b>UNIDADE</b>	Reservatório 02
45	A5.2	<b>CONSTATAÇÃO</b>	O reservatório não estava cercado.
<b>GRUPO</b>	<b>PRAZO</b>	<b>NÃO CONFORMIDADE</b>	Não isolar a área dando condição ao acesso de pessoas não-autorizadas e sem garantir bom estado de limpeza do local.
2	365 dias	<b>OBSERVAÇÃO</b>	Transferida do TNC 250/2022 NC 10

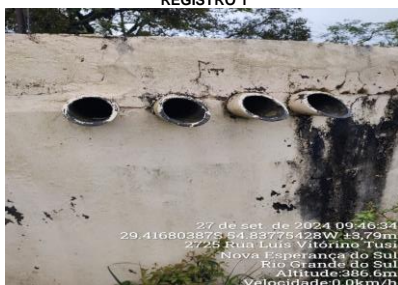
REGISTRO 1

NC	CÓDIGO DA NC	UNIDADE	Reservatório 0
46	A5.6	<b>CONSTATAÇÃO</b>	Ausência de tela na tubulação de ventilação de reservatório, podendo causar a entrada de agentes externos.
<b>GRUPO</b>	<b>PRAZO</b>	<b>NÃO CONFORMIDADE</b>	Ausência de tubulação de ventilação protegidas com tela e com cobertura que impeça a entrada de água de chuva e limite a entrada de poeira.
2	90 dias	<b>OBSERVAÇÃO</b>	Transferida do TNC 250/2022 NC 11

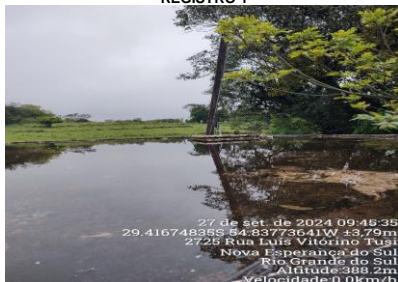
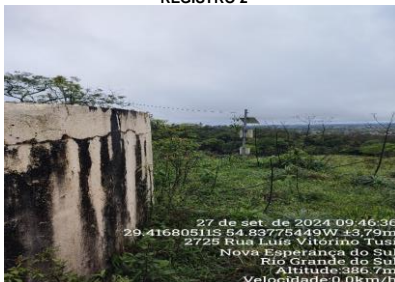
NC	CÓDIGO DA NC	UNIDADE	Reservatório 02
47	A5.17	<b>CONSTATAÇÃO</b>	Vegetação excessiva no entorno do reservatório.
<b>GRUPO</b>	<b>PRAZO</b>	<b>NÃO CONFORMIDADE</b>	Falta de conservação e manutenção preventiva da unidade.
2	365 dias	<b>OBSERVAÇÃO</b>	Transferida do TNC 250/2022 NC 12

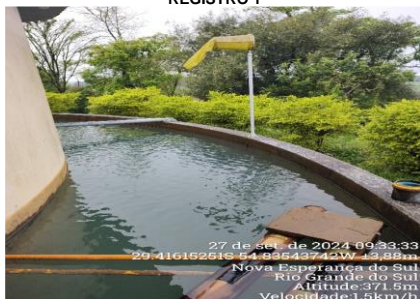
REGISTRO 1

NC	CÓDIGO DA NC	UNIDADE	ETA
49	A4.1	<b>CONSTATAÇÃO</b>	A ETA estava sem placa de identificação.
<b>GRUPO</b>	<b>PRAZO</b>	<b>NÃO CONFORMIDADE</b>	Inexistência de placa de identificação da ETA.
2	365 dias	<b>OBSERVAÇÃO</b>	Transferida do TNC 250/2022 NC 13

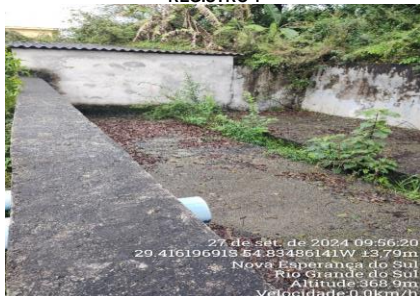
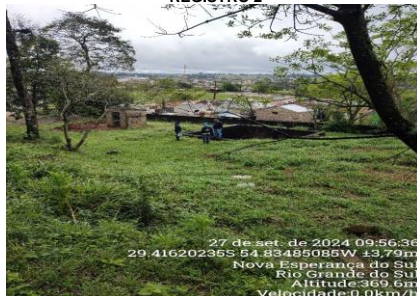
NC	CÓDIGO DA NC	UNIDADE	ETA
50	A4.9	<b>CONSTATAÇÃO</b>	Estruturas de tratamento de lodo desativadas e o lodo está sendo encaminhado para o corpo receptor sem tratamento.
<b>GRUPO</b>	<b>PRAZO</b>	<b>NÃO CONFORMIDADE</b>	Lodo da ETA retornando ao corpo receptor sem tratamento.
2	365 dias	<b>OBSERVAÇÃO</b>	Transferida do TNC 250/2022 NC 14

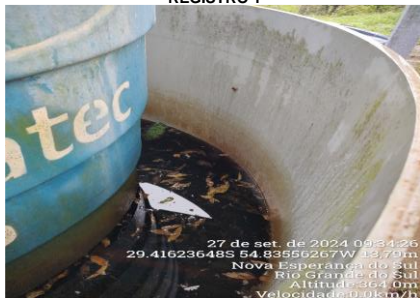
REGISTRO 1

NC	CÓDIGO DA NC	UNIDADE	ETA
51	A4.24	<b>CONSTATAÇÃO</b>	Água ou produto químico acumulado na bacia de contenção do sulfato de alumínio.
<b>GRUPO</b>	<b>PRAZO</b>	<b>NÃO CONFORMIDADE</b>	Falta de conservação e manutenção preventiva da unidade.
2	90 dias	<b>OBSERVAÇÃO</b>	Transferida do TNC 250/2022 NC 15
