REGULAÇÃO RELATÓRIO DE FISCALIZAÇÃO N. 201-P/2023

Fiscalização Sob Demanda de Ouvidoria
por solicitação do usuário para a
verificação da ocorrência de esgoto
aparente no calçamento do bairro Fortuna
em Sapucaia do Sul/RS.

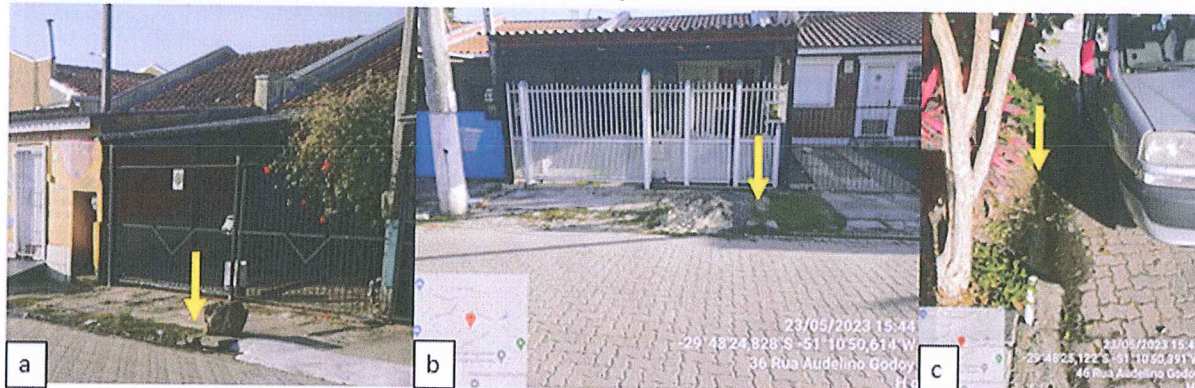
1. No local, constatou-se que havia tubulações presentes na calçada, as quais, possivelmente, fazem a interligação do esgoto domiciliar das residências à rede de esgotamento sanitário. O esgoto doméstico coletado nessa região é encaminhado para o tanque séptico coletivo, o qual é responsável pelo tratamento. Os usuários pagam à prestadora de serviço para que o esgoto doméstico seja coletado e tratado neste tanque séptico coletivo. Conforme retratado na figura 2a e figura 2b, é possível verificar as tubulações presentes na calçada em frente às residências. Além disso, pode-se inferir que essa mesma tubulação também é interligada a rede de drenagem pluvial, visto que a extremidade desta fica localizada na sarjeta.

Figura 2 – Registros fotográficos: a) Tubulação que interliga a rede domiciliar à rede de esgotamento sanitário; b) Tubulação que interliga a rede domiciliar à rede de esgotamento sanitário; c) Esgoto *in natura* em frente à residência da rua Audelino Godoy, n. 248.

2. O esgoto doméstico que sai da rede domiciliar deveria ser encaminhado pela rede de esgotamento sanitário até o tanque séptico. No entanto, no dia da fiscalização verificou-se que o esgoto doméstico destas residências está sendo extravasado por meio da tubulação da calçada para a rede de drenagem pluvial, sendo escoado pela sarjeta, como pode ser observado na figura 2c. Desta forma, é possível inferir que a rede de esgotamento sanitário que encaminha o esgoto doméstico está obstruída, o que faz com que o esgoto doméstico ao invés de ser destinado para o tratamento seja extravasado na sarjeta, sendo escoado pela rede pluvial.

3. A fiscalização permitiu concluir que nas imediações do imóvel localizado na rua Audelino Godoy, n. 248, bairro Fortuna, Sapucaia do Sul/RS, o esgoto doméstico está sendo extravasado para rede de drenagem pluvial ao invés de ser direcionado ao tratamento no tanque séptico coletivo. Desta forma, a prestadora de serviço deve adotar as medidas necessárias para a desobstrução das redes visando garantir a correta operação do sistema de esgotamento sanitário da região.

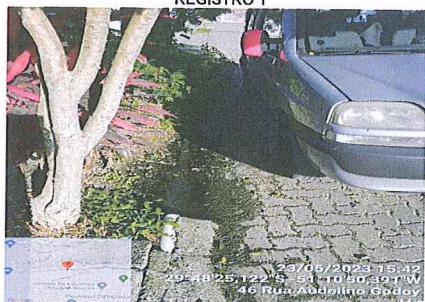
REGISTRO 1

NC	CÓDIGO DA NC	UNIDADE	Rede de Esgotamento Sanitário
1	-	CONSTATAÇÃO	Verificou-se que a rede de esgotamento sanitário estava obstruída na rua Audelino Godoy, bairro fortuna, Sapucaia do Sul
GRUPO	PRAZO	NÃO CONFORMIDADE	Falta de conservação e manutenção preventiva da unidade.
2	5 dias	OBSERVAÇÃO
