REGULAÇÃO
RELATÓRIO DE FISCALIZAÇÃO N. 296-P/2023

Fiscalização Sob Demanda do Processo de Ouvidoria n. 1151/2023 a fim de verificar a ocorrência de cobrança indevida do serviço de esgotamento sanitário.

O processo n. 296-P/2023 versa sobre reclamatória de cobrança indevida de esgoto na economia situada na Avenida Doutor Maurício Barani, n. 496, realizada pela da concessionária Araricá Saneamento.

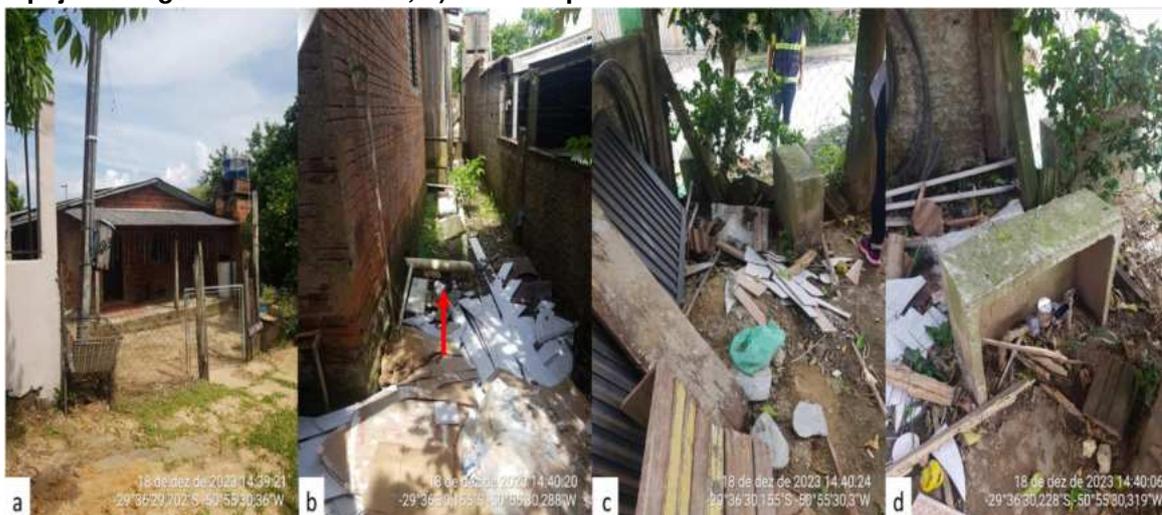
Figura 2 – Registro fotográfico da residência: a) Vista frontal da residência; b) Vista da tubulação de despejo da rede de esgoto predial; c) Vista da parte frontal do terreno onde a tubulação de despejo de esgoto está enterrada; d) Vista da parte frontal do terreno.

Ao analisar a figura 2, verifica-se:

- Que a residência possui ligação predial de água;
- Existência de destinação do esgoto sanitário gerado na residência a alguma rede pública;
- Inexistência de sistema individual de tratamento de esgoto;
- Inexistência de caixa de inspeção na calçada.

Na fiscalização presencial, verificou-se que não havia caixas de calçada da rede de esgotamento sanitário em frente as residências, conforme descrito anteriormente. Desta forma, não é possível inferir se o efluente está sendo encaminhado para rede de esgotamento sanitário ou a rede pluvial.

Constatou-se a necessidade de melhorias na rede de esgotamento sanitário com a instalação de caixas de calçada e poços de vista.

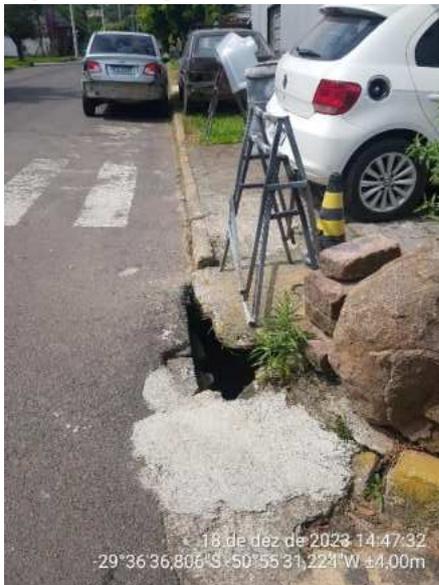
Figura 3 – Registro fotográfico da Av Dr. Maurício Barani.

A equipe técnica da prestadora de serviço informou que a identificação das residências com ligação doméstica na rede de esgotamento sanitário foi por meio da aplicação de questionários aos usuários. Esta forma de pesquisa é bastante empírica e subjetiva, visto que os usuários não tem capacidade técnica para compreender a diferença entre rede de esgotamento sanitário e pluvial. Desta forma, não há precisão na identificação dos usuários que estão conectados à rede de esgotamento sanitário. Além disso, não foram observados Poços de Visita – PV da rede de esgoto cloacal na Av. Dr. Maurício Barani (figura 3).

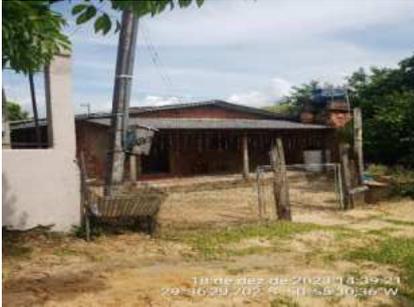
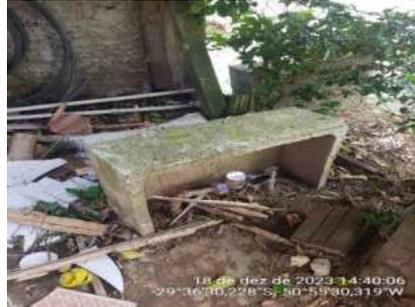
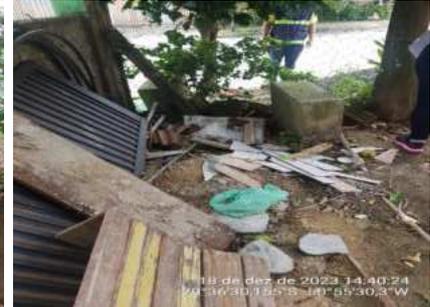
NC	CÓDIGO DA NC	UNIDADE	
1		CONSTATAÇÃO	Inexistência de caixa de inspeção de calçada - Rua Dr. Maurício Barani, n. 496
GRUPO	PRAZO	NÃO CONFORMIDADE	Ausência de rede coletora de esgoto
2	15 dias	OBSERVAÇÃO

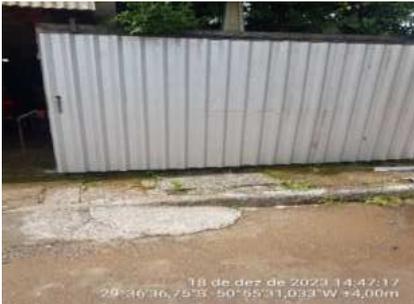
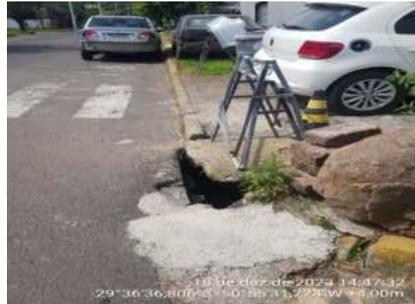
NC	CÓDIGO DA NC	UNIDADE	
2		CONSTATAÇÃO	Ausência de Poços de Visita na rede coletora - Rua Dr. Maurício Barani
GRUPO	PRAZO	NÃO CONFORMIDADE	Ausência de rede coletora de esgoto
2	15 dias	OBSERVAÇÃO
