REGULAÇÃO RELATÓRIO DE FISCALIZAÇÃO N. 301-P/2023

Fiscalização Sob Demanda do Processo de Ouvidoria n. 1141/2023 a fim de verificar a ocorrência de cobrança indevida do serviço de esgotamento sanitário.

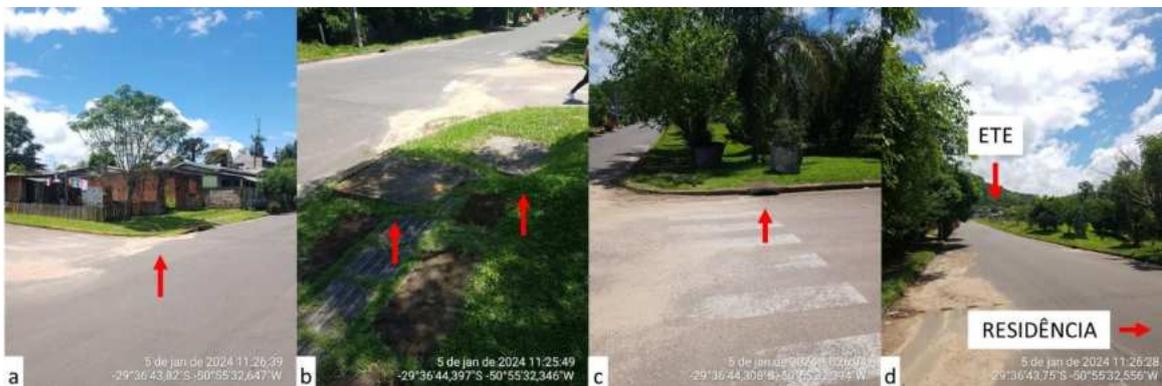
Figura 2 – Registro fotográfico da residência: a) Vista da residência; b) Vista da caixa de passagem da rede de drenagem; c) Vista da boca de lobo da rede de drenagem; d) Vista da Av. Dr. Maurício Barani no trecho entre a ETE e a residência.

Ao analisar a figura 2, verifica-se:

- Inexistência de caixa de inspeção na calçada do sistema coletor do esgoto do tipo separador absoluto;
- Inexistência de poços de visita (PV) na Av. Dr. Maurício Barani e na Rua Nilo Nickel, as quais indiquem a presença de rede coletora de esgoto do tipo separador absoluto;
- Existência de sistema de drenagem pluvial na via.

Na fiscalização presencial, verificou-se que não havia caixas de calçada da rede de esgotamento sanitário em frente as residências, conforme descrito anteriormente. Desta forma, não é possível inferir se o efluente está sendo encaminhado para rede de esgotamento sanitário ou para rede pluvial.

Constatou-se a necessidade de melhorias na rede de esgotamento sanitário como a instalação de caixas de calçada e poços de vista.

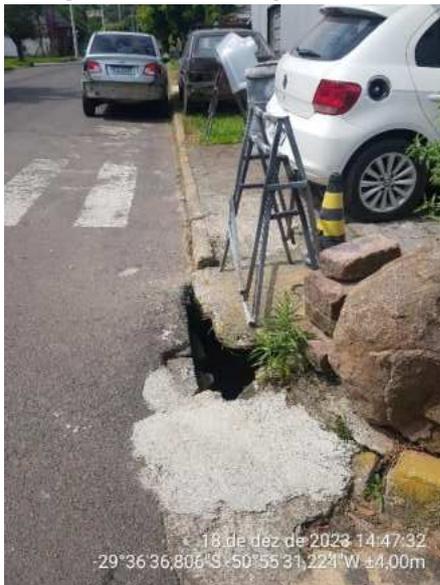
Figura 3 – Registro fotográfico de outro ponto da Av Dr. Maurício Barani.

A equipe técnica da prestadora de serviço informou que a identificação das residências com ligação doméstica na rede de esgotamento sanitário foi por meio da aplicação de questionários aos usuários. Esta forma de pesquisa é bastante empírica e subjetiva, visto que os usuários não tem capacidade técnica para compreender a diferença entre rede de esgotamento sanitário e pluvial. Desta forma, não há precisão na identificação dos usuários que estão conectados à rede de esgotamento sanitário. Além disso, não foram observados Poços de Visita – PV da rede de esgoto cloacal na Av. Dr. Maurício Barani e na Rua Nilo Nickel (figura 3).

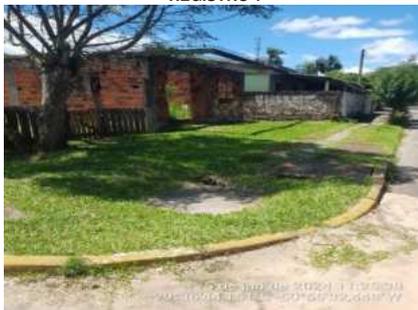
REGISTRO 1

NC	CÓDIGO DA NC	UNIDADE	Rede coletora de esgoto
1		CONSTATAÇÃO	Inexistência de caixa de inspeção de calçada de rede coletora do tipo separador absoluto - Rua Nilo Dickel, n. 71
GRUPO	PRAZO	NÃO CONFORMIDADE	Ausência de rede coletora de esgoto
2	15 dias	OBSERVAÇÃO
