REGULAÇÃO
RELATÓRIO DE FISCALIZAÇÃO N. 302-P/2023

Fiscalização Sob Demanda do Processo de Ouvidoria n. 1144/2023 a fim de verificar a ocorrência de cobrança indevida do serviço de esgotamento sanitário.

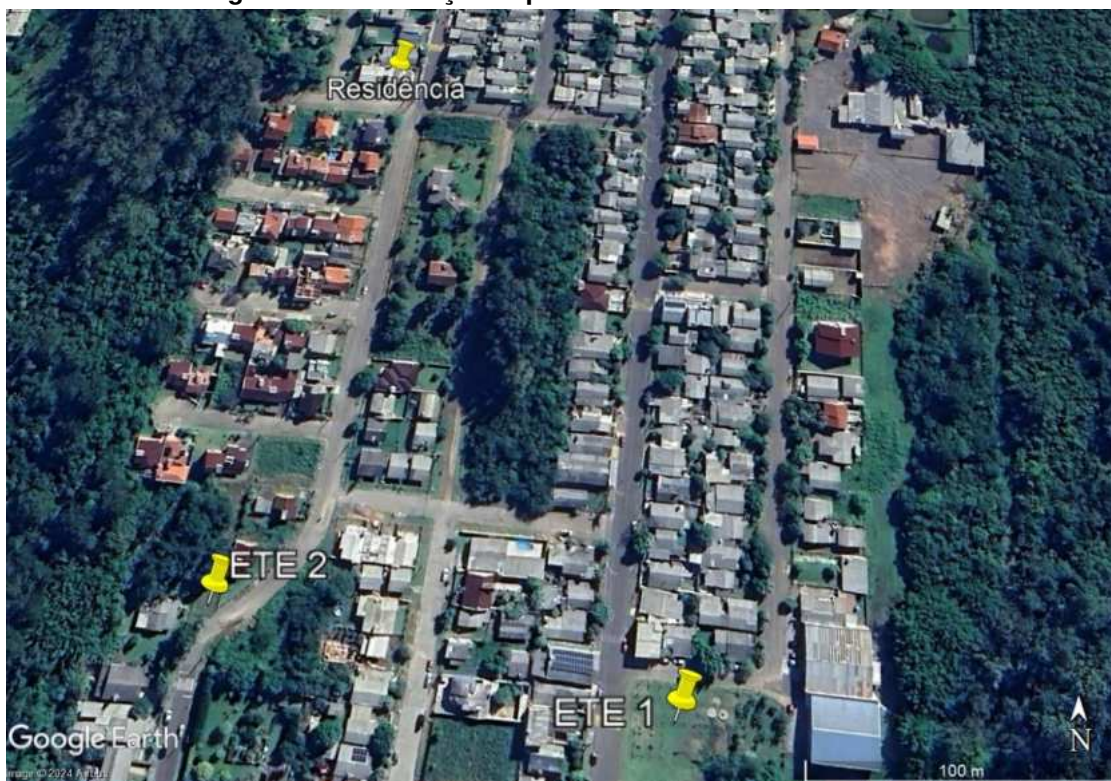
Figura 1 – Localização especial das ETE e da residência.

desta, o SES dispõe de 2 Estações de Tratamento de Esgoto – ETE do tipo Tanque Séptico Coletivo, uma situada na Av. Dr. Maurício Barani (ETE 1) e outra na Rua Prof. Martim F. Raschke (ETE 2). A hipótese mais plausível é que a concepção do projeto do SES previu o tratamento do esgoto coletado na residência em questão pela ETE 2 da Av. Dr. Martim F. Rascke, considerando a proximidade destas. . A figura 1 apresenta a localização da residência e das ETE supracitadas.

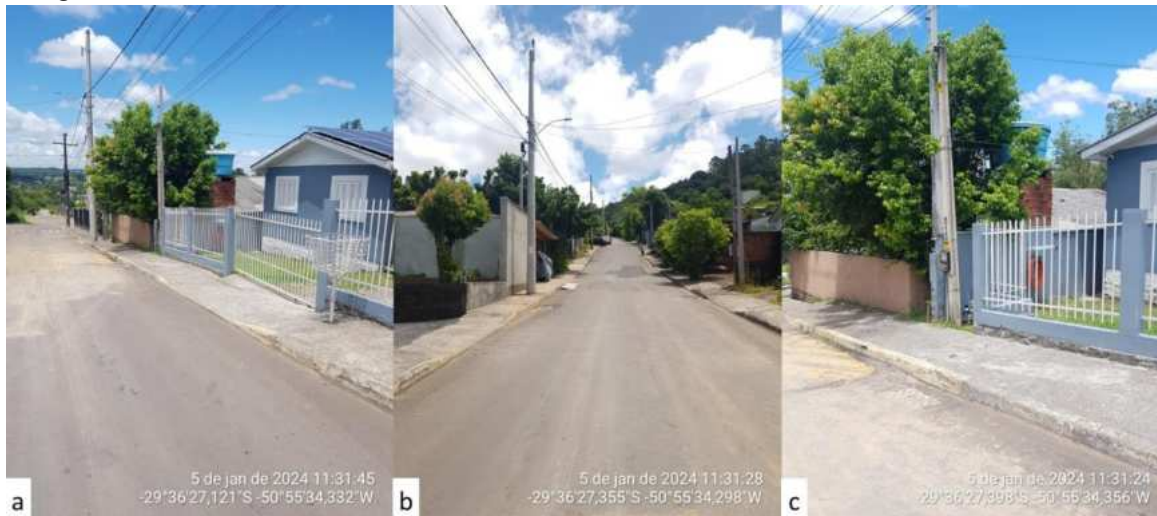
Figura 2 – Registro fotográfico da residência: a) Vista frontal da residência; b) Vista da via sem poço de visita; c) Vista da calçada da residência com tampa da caixa de passagem da rede de drenagem.

Ao analisar a figura 2, verifica-se:

- Que a residência é atendida pelo sistema de drenagem urbana;
- Inexistência de poços de visita (PV) na via;
- Inexistência de caixa de inspeção da rede de esgoto sanitário do tipo separador absoluto na calçada.

Na fiscalização presencial, verificou-se que não havia caixas de calçada da rede de esgotamento sanitário em frente as residências, conforme descrito anteriormente. Desta forma, não é possível inferir se o efluente está sendo encaminhado para rede de esgotamento sanitário ou a rede pluvial.

Constatou-se a necessidade de melhorias na rede de esgotamento sanitário com a instalação de poços de vista.

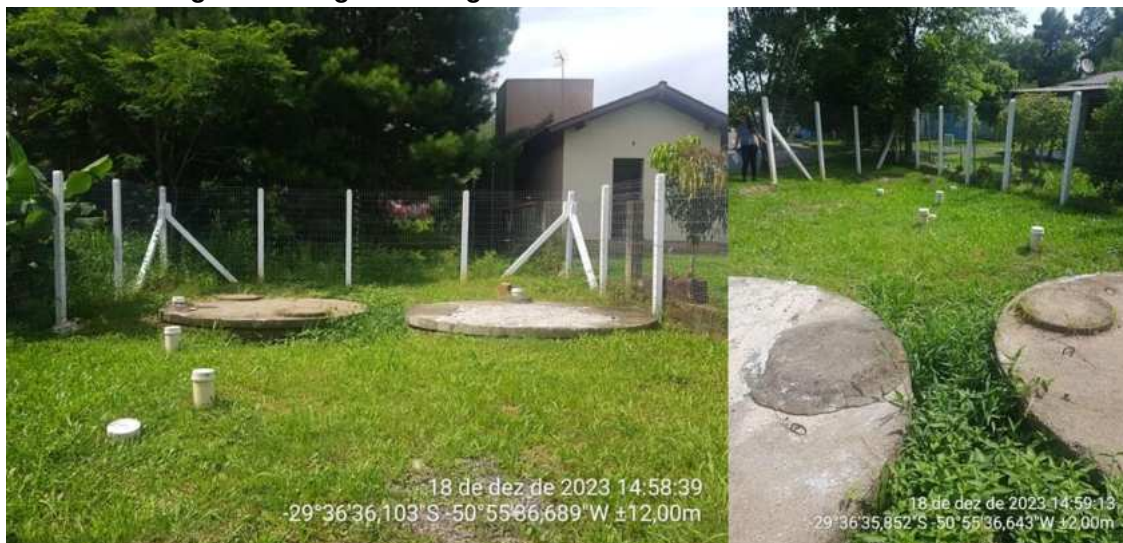
Figura 4 – Registro fotográfico da ETE da Av. Martim F. Rascke.

Ao analisar a figura 4, verifica-se:

- Não ser possível afirmar que o afluente consiste em esgoto cloacal ou misto;
- Não foi possível acessar o ponto de lançamento do efluente para verificar as condições de lançamento deste.

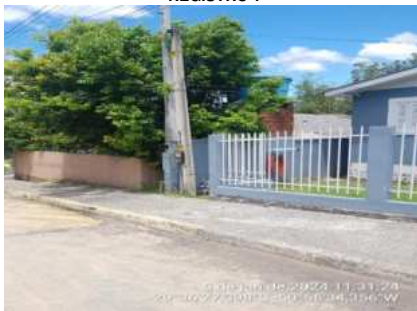
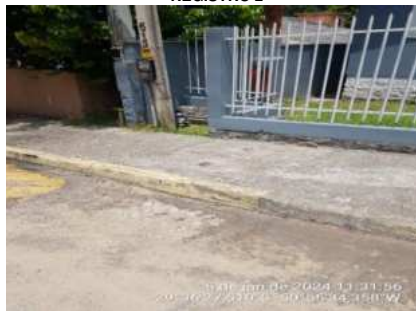
NC	CÓDIGO DA NC	UNIDADE	Rede coletora de esgoto
1		CONSTATAÇÃO	Inexistência de caixa de inspeção de calçada - Rua Dr. Martim F. Rascke, 513
GRUPO	PRAZO	NÃO CONFORMIDADE	Ausência de rede coletora de esgoto
2	15 dias	OBSERVAÇÃO

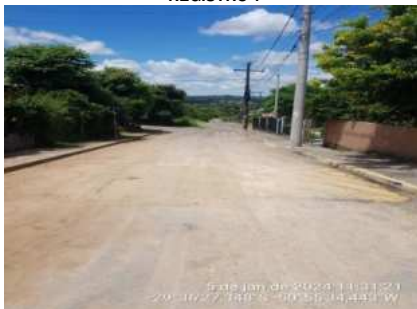
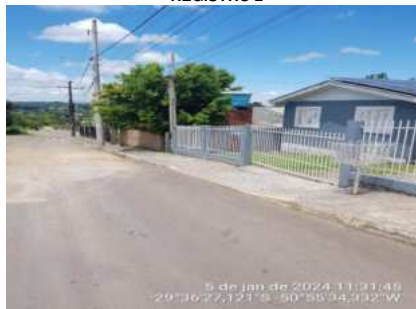
NC	CÓDIGO DA NC	UNIDADE	Rede coletora de esgoto
2		CONSTATAÇÃO	Ausência de Poços de Visita na rede coletora - Rua Dr. Martim F. Rascke, 513
GRUPO	PRAZO	NÃO CONFORMIDADE	Ausência de rede coletora de esgoto
2	15 dias	OBSERVAÇÃO
