**REGULAÇÃO**  
**RELATÓRIO DE FISCALIZAÇÃO N. 303-P/2023**

Fiscalização Sob Demanda do Processo de Ouvidoria n. 1146/2023 a fim de verificar a ocorrência de cobrança indevida do serviço de esgotamento sanitário.

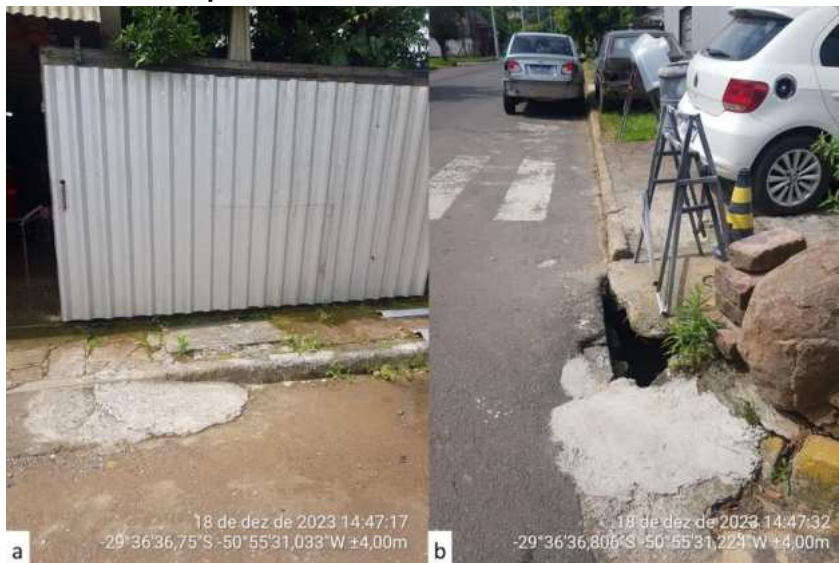
**Figura 2 – Registro fotográfico da residência: a) Vista da caixa de inspeção da rede pluvial; b) Vista da boca de lobo da rede pluvial.**

Ao analisar a figura 2, verifica-se:

- Inexistência de caixa de inspeção de calçada de rede coletora de esgoto do tipo separador absoluto;
- Inexistência de poços de visita (PV) na Av. Dr. Maurício Barani, que indique a presença de rede coletora de esgoto do tipo separador absoluto;
- Existência de caixa de inspeção na calçada da rede de drenagem pluvial.

Na fiscalização presencial, verificou-se que não havia caixas de calçada da rede de esgotamento sanitário em frente as residências, conforme descrito anteriormente. Desta forma, não é possível inferir se o efluente está sendo encaminhado para rede de esgotamento sanitário ou a rede pluvial.

Constatou-se a necessidade de melhorias na rede de esgotamento sanitário como a instalação de caixas de calçada e poços de vista.

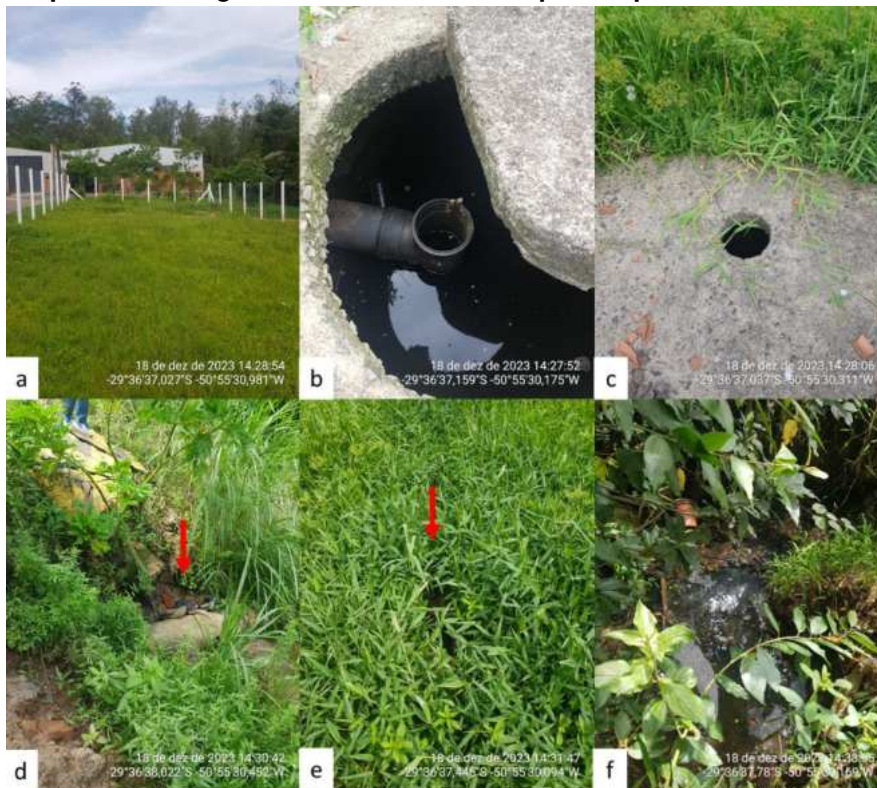
Figura 4 – Registro fotográfico da ETE da Av. Dr. Maurício Barani. a) Vista frontal da unidade; b) Vista do esgoto dentro da unidade; c) Vista de furo em na parte superior da unidade d) Vista do emissário do efluente da unidade; e) Vista de local com vazamento de efluente diretamente no solo; f) Vista do ponto de chegada do emissário no corpo receptor.

Ao analisar a figura 6, verifica-se:

- Existência de esgoto dentro da unidade;
- Não ser possível afirmar que o afluente consiste em esgoto cloacal ou misto;
- Inexistência de evidência visual de que o esgoto está sendo tratado (clarificação);
- Existência de vazamento no emissário;
- Possibilidade de que efluente lançado no corpo hídrico seja esgoto *in natura*.

Com base nas informações encaminhadas, verificou-se que não há Licença de Operação vigente referente à ETE da Rua Dr. Maurício Barani. Desta forma, não é possível avaliar se esta atende o previsto na legislação.

A obtenção da licença de operação e o monitoramento adequado do efluente tratado.

Assim, diante do exposto, recomenda-se a suspensão da cobrança por parte da prestadora até que este serviço seja efetivamente executado.

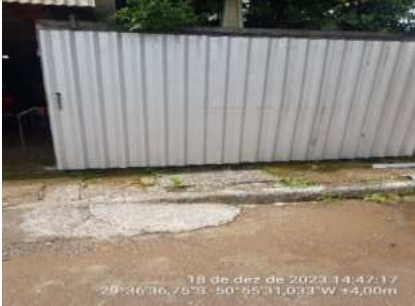
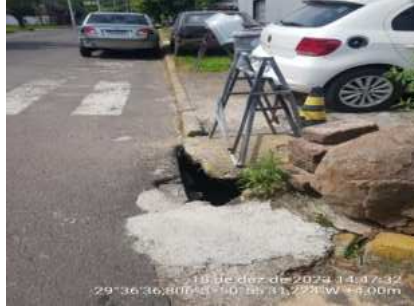
<b>NC</b>	<b>CÓDIGO DA NC</b>	<b>UNIDADE</b>	Rede coletora de esgoto
1		<b>CONSTATAÇÃO</b>	Inexistência de caixa de inspeção de calçada de rede coletora do tipo separador absoluto - Av. Dr. Maurício Barani, n. 312
<b>GRUPO</b>	<b>PRAZO</b>	<b>NÃO CONFORMIDADE</b>	Ausência de rede coletora de esgoto
2	15 dias	<b>OBSERVAÇÃO</b>
