## REGULAÇÃO RELATÓRIO TÉCNICO DE FISCALIZAÇÃO N. 560/2024 – RTF

**Fiscalização Regular no Sistema de Abastecimento de Água e no Sistema de Esgotamento Sanitário de Araricá/RS.**

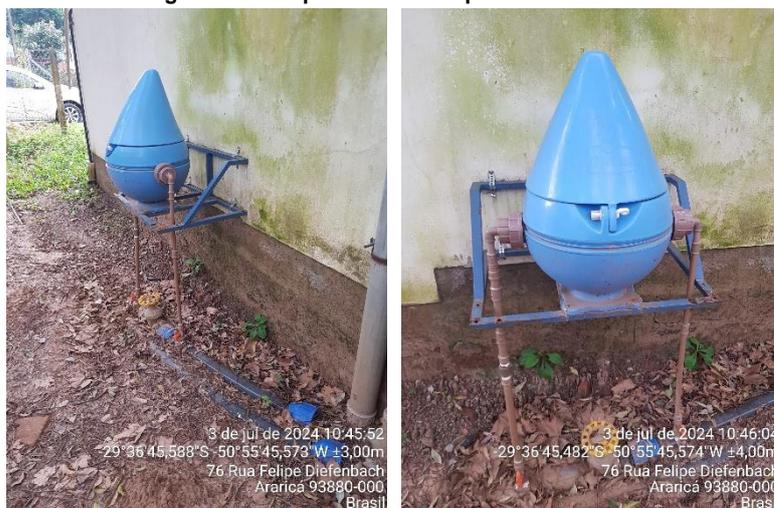
As águas captadas são tratadas junto a alguns poços, via procedimento simplificado com a aplicação de cloro solução ou pastilha, e em um ponto na rede, na EBAT Campo, via pastilha de cloro, conforme apresentado na figura 1.

**Figura 1 – Tratamento de água via cloro pastilha em um ponto na rede localizado na EBAT Campo.**

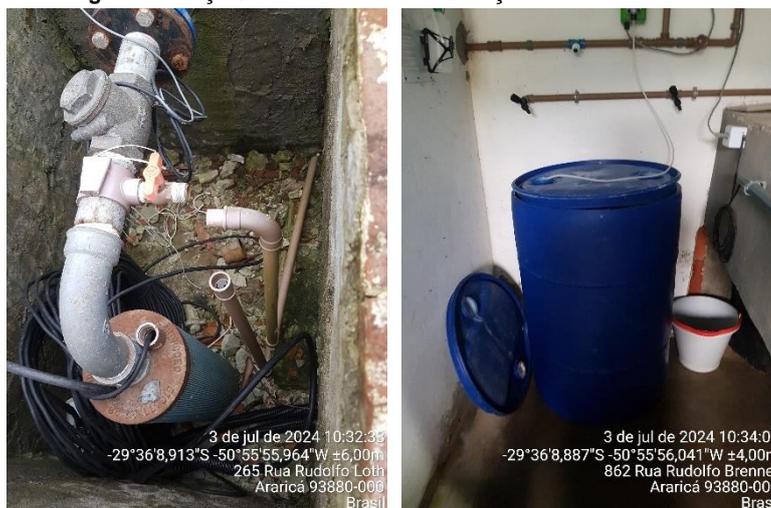
O poço 01 possui uma casa de químico onde é preparado e armazenado o produto empregado no tratamento. A solução de cloro fica armazenada em um tanque com capacidade de 200 litros, para ser aplicada diretamente no poço através de dosador automático. A figura 2 apresenta o poço 01 e o seu tratamento.

**Figura 2 – Poço 01 e tratamento com solução de cloro.**

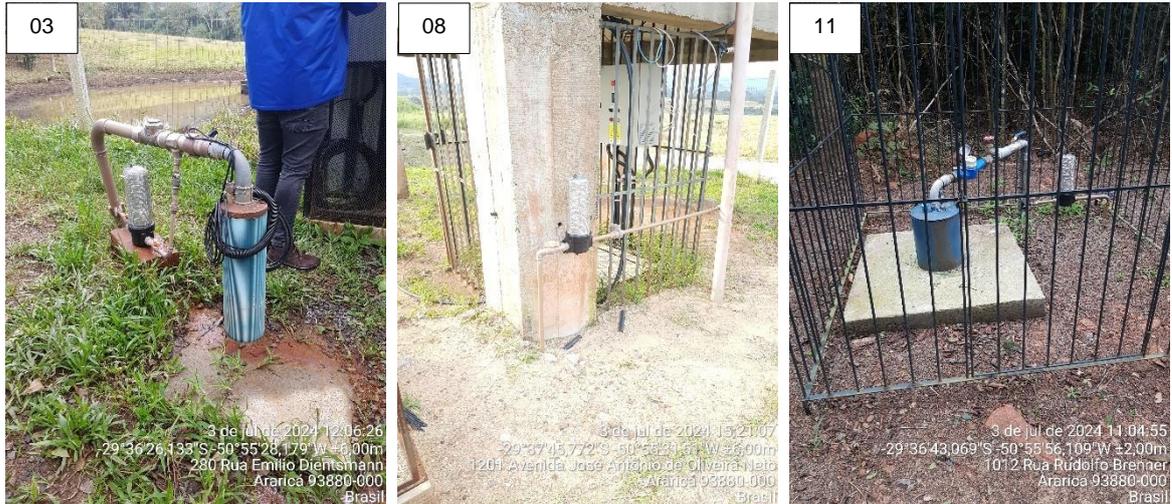
Os poços 03, 08 e 11 possuem tratamento com cloro pastilha dosados no próprio poço, conforme apresentado na figura 3. O sistema de tratamento do poço 05 não estava operante, e não foi identificado qualquer tipo de tratamento no poço 06. Os poços 09 e 10 têm as suas águas tratadas diretamente no caminhão pipa através de cloro pastilha. Os demais poços (02, 04 e 07) recebem o tratamento por contato na rede. As figuras 4 e 5 apresentam os registros fotográficos destes poços.

Figura 3 – Tratamento por cloro pastilha nos poços 03, 08 e 11.

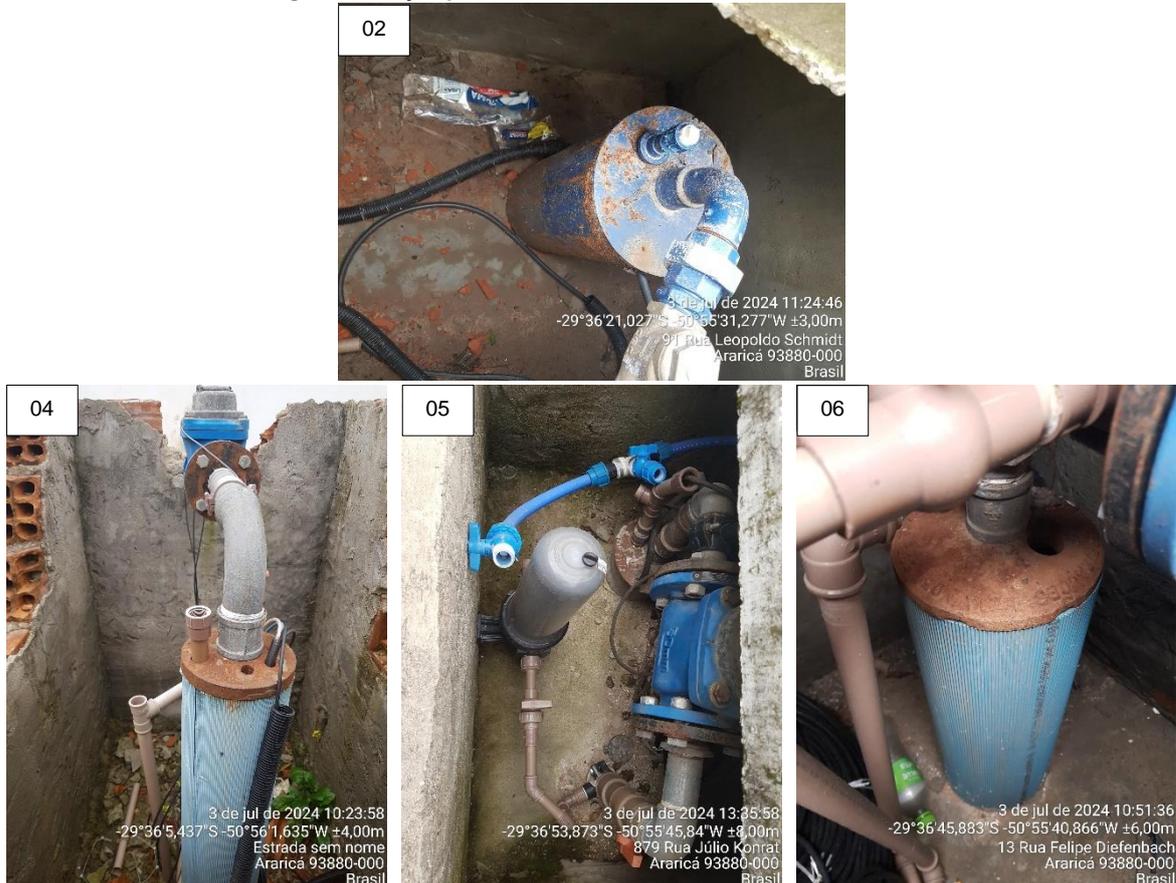
Figura 4 – Poços para abastecimento em Araricá: 02, 04, 05, 06.

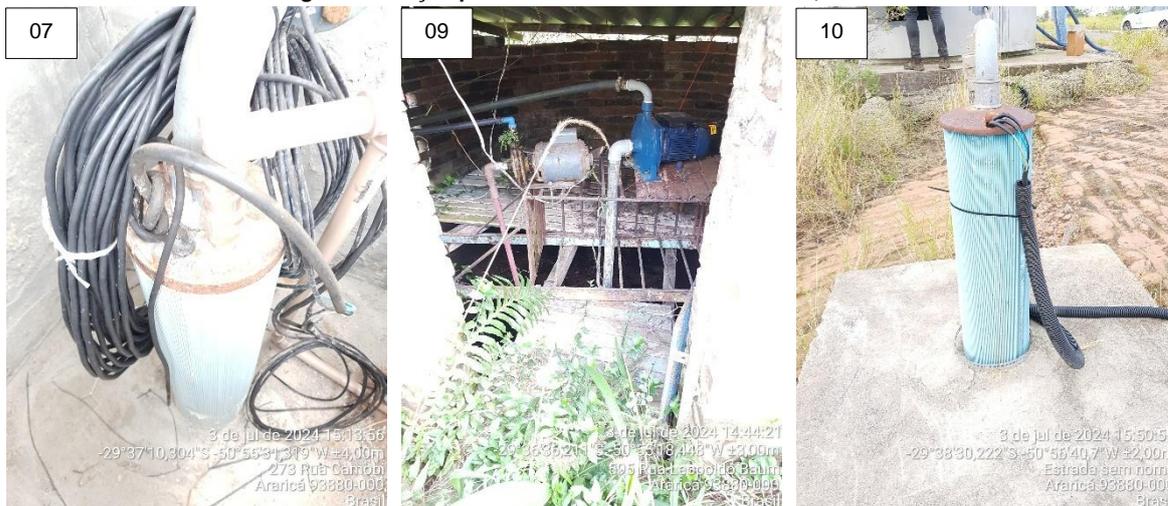
Figura 5 – Poços para abastecimento em Araricá: 07, 09 e 10.

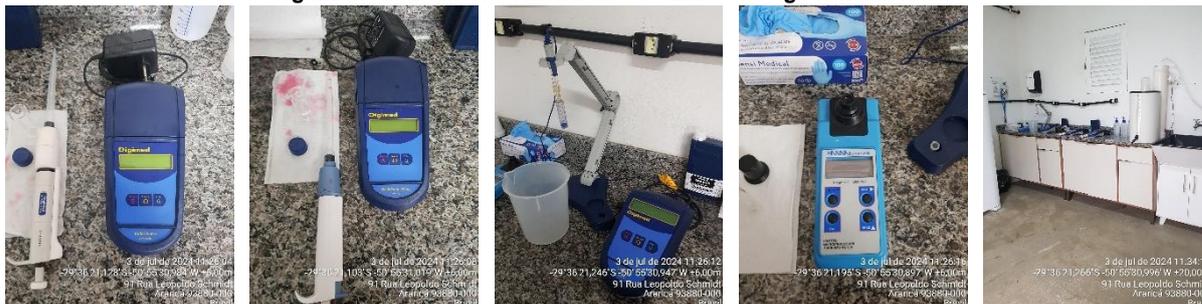
Os equipamentos utilizados para as análises locais são: turbidímetro da marca HANNA – modelo HI93703; pHmetro da marca Digimed – modelo DM-22; medidor de flúor da marca Digimed – modelo DM-FL; colorímetro para análise de cloro da marca Digimed – modelo DM-COR. O turbidímetro e o pHmetro são aferidos com os padrões antes da realização das análises. Não foram encontrados os registros de calibrações externas dos equipamentos. A figura 6 apresenta a estrutura e equipamentos utilizados no laboratório de Araricá.

Figura 6 – Estrutura do laboratório de análise da água em Araricá.

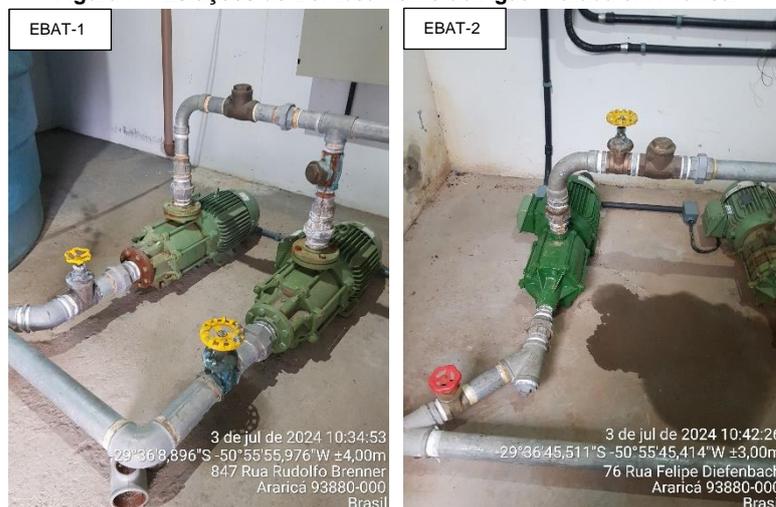
**Figura 7 – Estações de Bombeamento de Água Tratada em Araricá.**

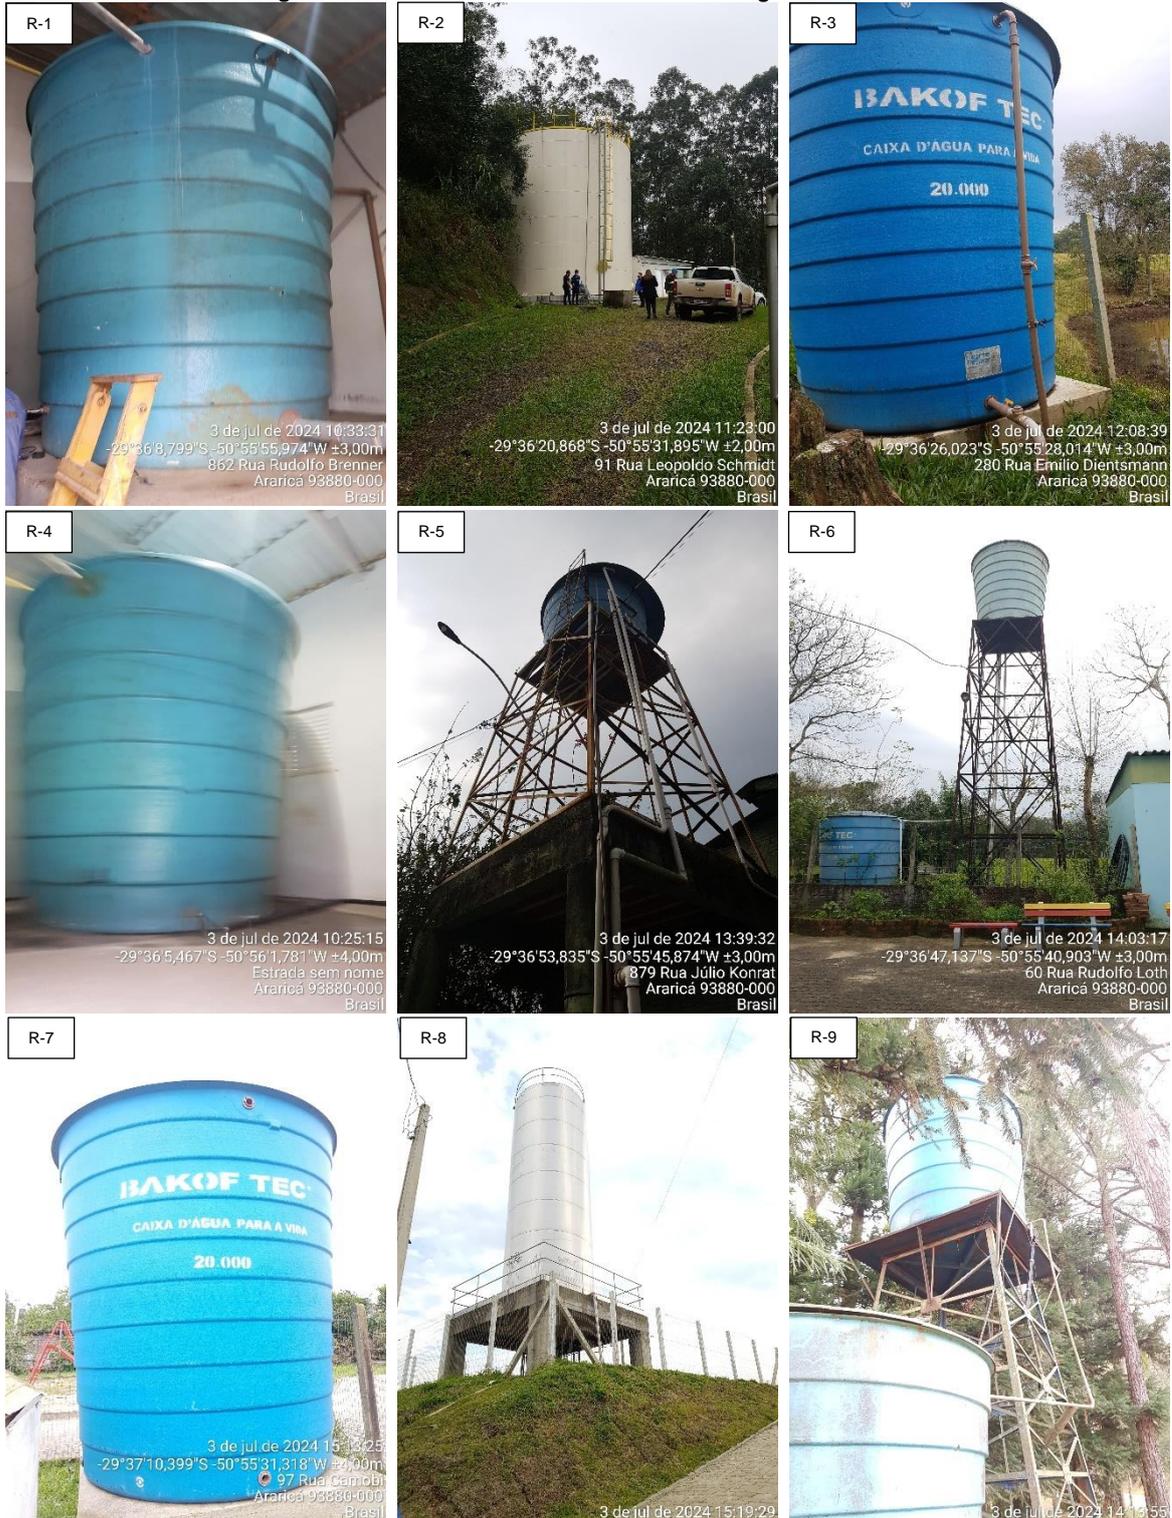
Figura 08 – Reservatórios de abastecimento de água em Araricá.

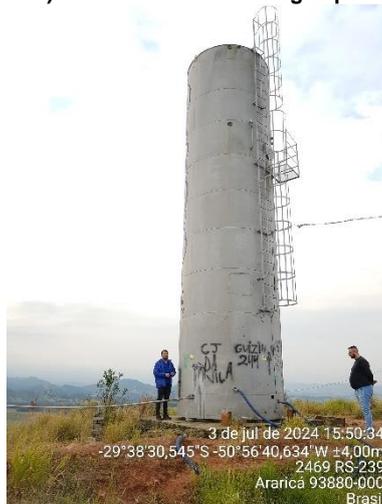
Figura 09 – Reservatório 10 (Bela Vista) de abastecimento de água por caminhão pipa em Araricá.

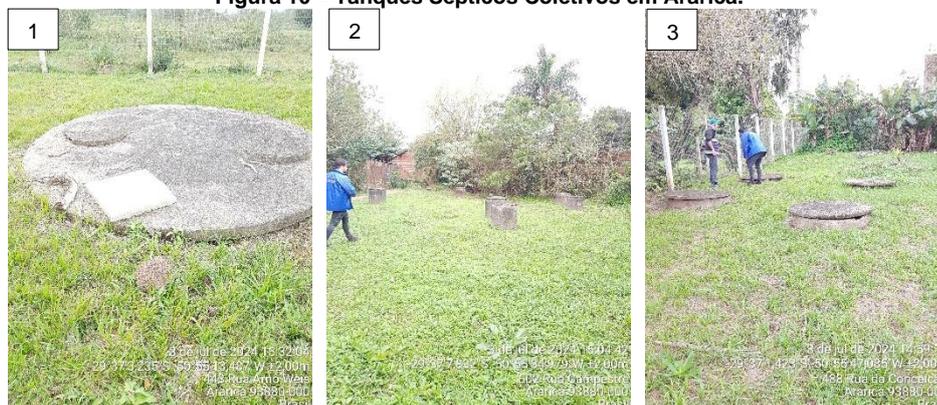
**Figura 10 – Tanques Sépticos Coletivos em Araricá.**

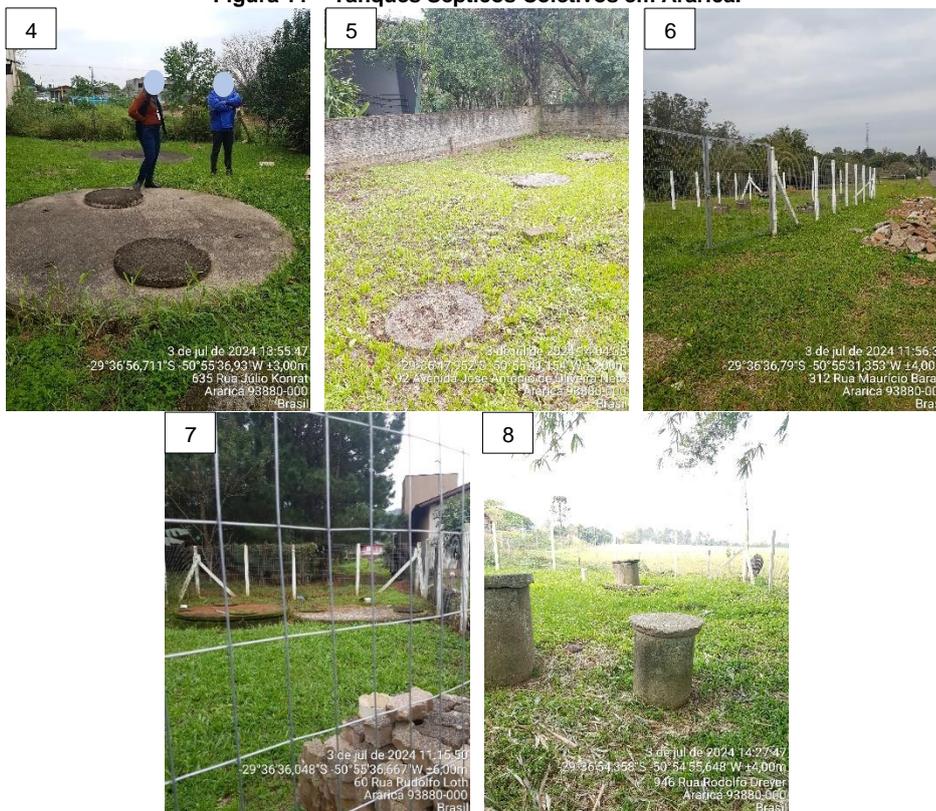
Figura 11 – Tanques Sépticos Coletivos em Araricá.

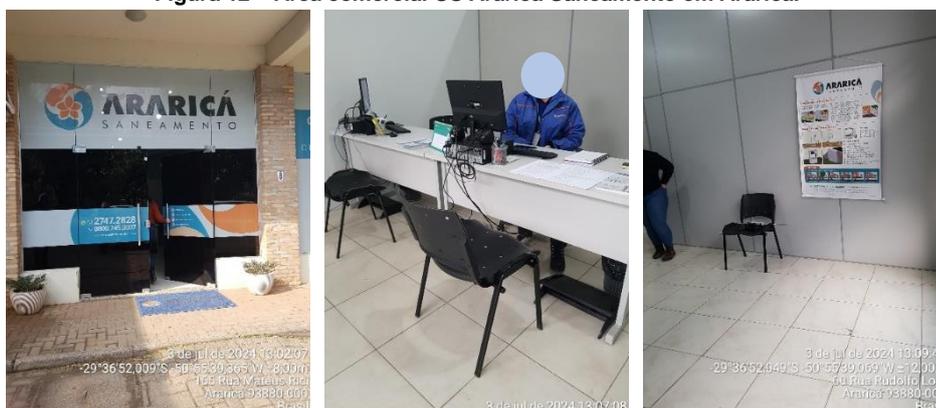
Figura 12 – Área comercial US Araricá Saneamento em Araricá.

A área de atendimento comercial possui um espaço adequado, limpo e organizado. O quadro de tarifas em vigor está disponível ao público em local de fácil acesso. O código de defesa do consumidor e a carta de serviços da Araricá Saneamento não foram ofertadas ao público. O contato telefônico da Agesan-RS já está sendo divulgado na conta de água do usuário. Na figura 12 é mostrada a estrutura da área comercial da US da Araricá Saneamento e na figura 13 apresenta o depósito de materiais da empresa.

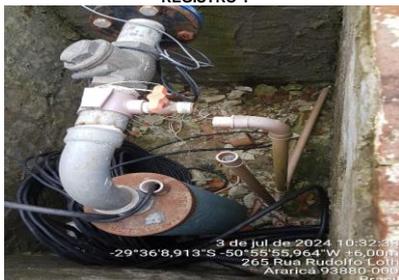
REGISTRO 1

NC	CÓDIGO DA NC	UNIDADE	Poço 01 - Koeche
2	10.9	<b>CONSTATAÇÃO</b>	Acúmulo de resíduos dentro da caixa de concreto onde fica o poço, podendo contaminar a sua água e causar danos estruturais, como na bomba, além da atração de vetores.
<b>GRUPO</b>	<b>PRAZO</b>	<b>NÃO CONFORMIDADE</b>	Falta de conservação e manutenção preventiva de unidade.
2	365 dias	<b>OBSERVAÇÃO</b>

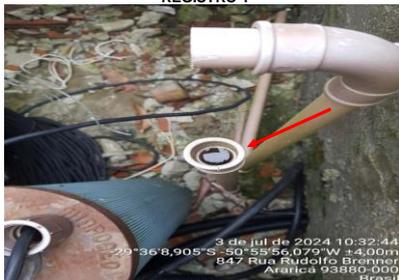
REGISTRO 1

NC	CÓDIGO DA NC	UNIDADE	Poço 01 - Koeche
3	10.9	<b>CONSTATAÇÃO</b>	Acúmulo de água dentro de tubulação onde está a caixa de concreto do poço, podendo atrair vetores ao local.
<b>GRUPO</b>	<b>PRAZO</b>	<b>NÃO CONFORMIDADE</b>	Falta de conservação e manutenção preventiva de unidade.
2	365 dias	<b>OBSERVAÇÃO</b>

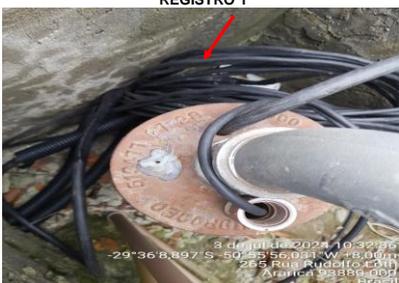
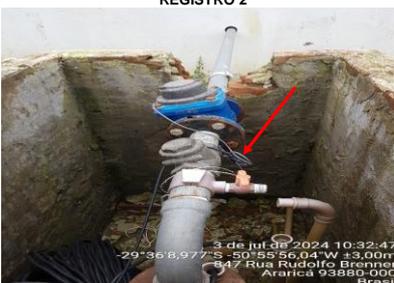
REGISTRO 1

NC	CÓDIGO DA NC	UNIDADE	Poço 01 - Koeche
4	10.9	<b>CONSTATAÇÃO</b>	Falta de organização da fiação elétrica do poço.
<b>GRUPO</b>	<b>PRAZO</b>	<b>NÃO CONFORMIDADE</b>	Falta de conservação e manutenção preventiva de unidade.
2	365 dias	<b>OBSERVAÇÃO</b>

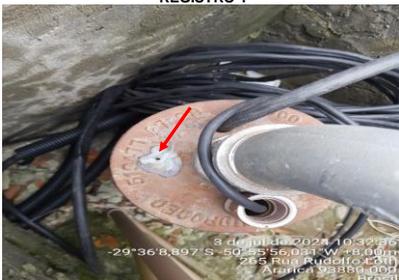
REGISTRO 1

NC	CÓDIGO DA NC	UNIDADE	Poço 01 - Koeche
5	10.12	<b>CONSTATAÇÃO</b>	Há um furo na tampa, a qual está parcialmente coberto por uma camada de silicone.
<b>GRUPO</b>	<b>PRAZO</b>	<b>NÃO CONFORMIDADE</b>	A tampa do poço não protege de contaminações superficiais.
2	180 dias	<b>OBSERVAÇÃO</b>

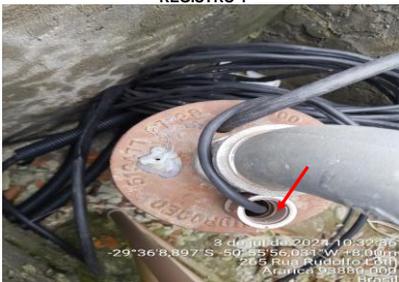
REGISTRO 1

NC	CÓDIGO DA NC	UNIDADE	Poço 01 - Koeche
6	10.12	<b>CONSTATAÇÃO</b>	A tubulação por onde passa o sensor do poço não está vedada, o que permite contaminações superficiais.
<b>GRUPO</b>	<b>PRAZO</b>	<b>NÃO CONFORMIDADE</b>	A tampa do poço não protege de contaminações superficiais.
2	180 dias	<b>OBSERVAÇÃO</b>

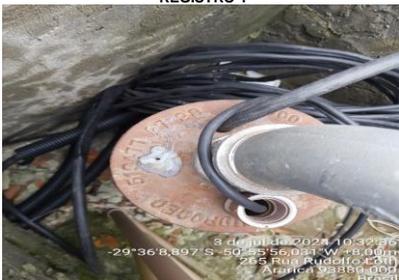
REGISTRO 1

NC	CÓDIGO DA NC	UNIDADE	Poço 01 - Koeche
8	10.16	<b>CONSTATAÇÃO</b>	Não há estrutura de tubulação de respiro (dreno) no poço, sendo que a tubulação por onde passa o sensor está funcionando como um respiro precário.
<b>GRUPO</b>	<b>PRAZO</b>	<b>NÃO CONFORMIDADE</b>	Ausência de tubulação de ventilação protegidas com tela e com cobertura que impeça a entrada de água de chuva e limite a entrada de poeira.
2	90 dias	<b>OBSERVAÇÃO</b>	De acordo com a NBR 12244, o dreno do poço deve estar livre.

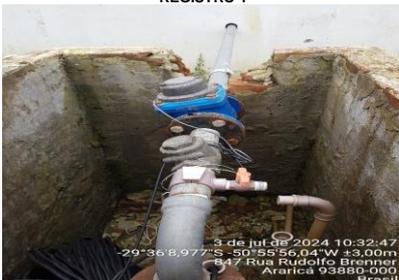
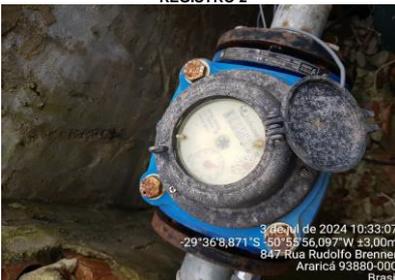
REGISTRO 1

NC	CÓDIGO DA NC	UNIDADE	Poço 01 - Koeche
9	10.18	<b>CONSTATAÇÃO</b>	O macromedidor não está operando.
<b>GRUPO</b>	<b>PRAZO</b>	<b>NÃO CONFORMIDADE</b>	Ausência de instrumento permanente de medição e controle de vazão no poço.
2	365 dias	<b>OBSERVAÇÃO</b>

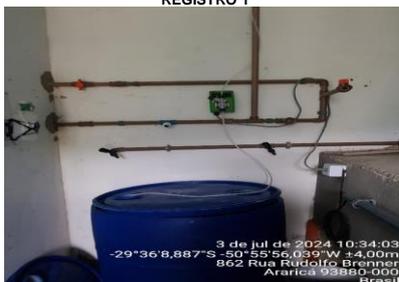
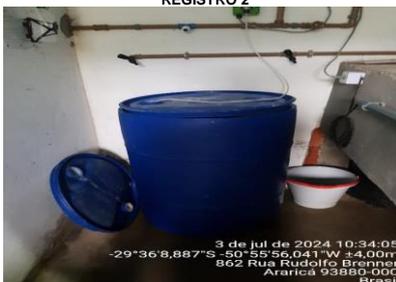
REGISTRO 1

NC	CÓDIGO DA NC	UNIDADE	Poço 01 - Koeche
10	10.22	CONSTATAÇÃO	Tina de produto químico sem identificação.
GRUPO	PRAZO	NÃO CONFORMIDADE	Falta de identificação de produtos químicos.
2	90 dias	OBSERVAÇÃO

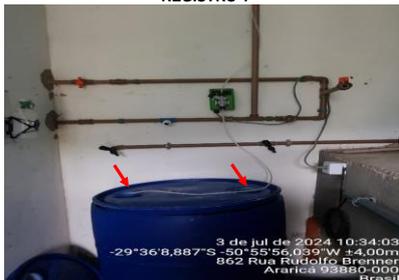
REGISTRO 1

NC	CÓDIGO DA NC	UNIDADE	Poço 01 - Koeche
11	10.22	CONSTATAÇÃO	Há buracos na tampa da tina, podendo haver contaminação.
GRUPO	PRAZO	NÃO CONFORMIDADE	Armazenamento inadequado de produtos químicos.
2	90 dias	OBSERVAÇÃO

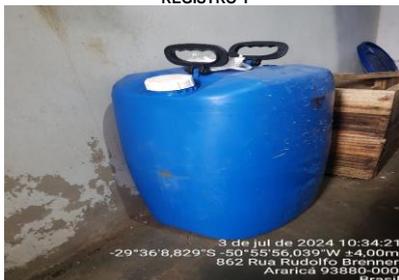
REGISTRO 1

NC	CÓDIGO DA NC	UNIDADE	Poço 01 - Koeche
12	10.23	CONSTATAÇÃO	Bombona de produto químico empregado no tratamento sem identificação. Não foi possível verificar a validade.
GRUPO	PRAZO	NÃO CONFORMIDADE	Falta de identificação de produtos químicos.
2	90 dias	OBSERVAÇÃO

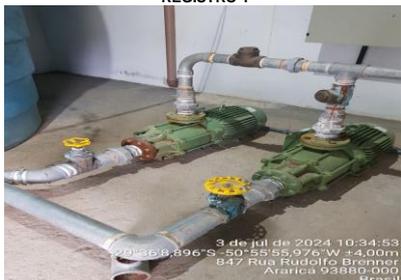
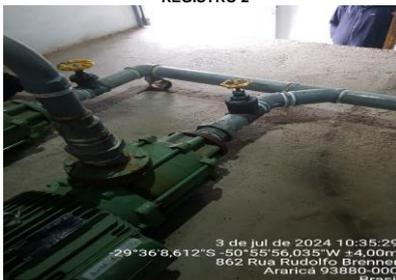
REGISTRO 1

NC	CÓDIGO DA NC	UNIDADE	EBAT - Poço 01
15	2.6	<b>CONSTATAÇÃO</b>	Não há estruturas de drenagem, composta por declividade ou canaleta, na área de bombeamento.
<b>GRUPO</b>	<b>PRAZO</b>	<b>NÃO CONFORMIDADE</b>	Drenagem da estrutura inadequada.
2	365 dias	<b>OBSERVAÇÃO</b>

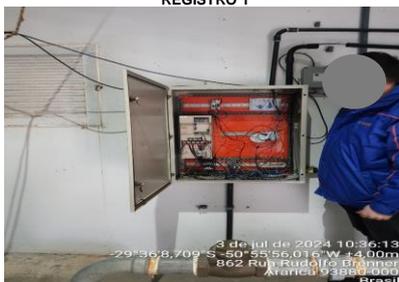
REGISTRO 1

<b>NC</b>	<b>CÓDIGO DA NC</b>	<b>UNIDADE</b>	EBAT - Poço 01
16	2.9	<b>CONSTATAÇÃO</b>	Existe um quadro de comando sem utilização, o qual necessita ser removido da área de bombeamento.
<b>GRUPO</b>	<b>PRAZO</b>	<b>NÃO CONFORMIDADE</b>	Acúmulo de resíduos em local inapropriado e/ou armazenamento inadequado.
2	90 dias	<b>OBSERVAÇÃO</b>

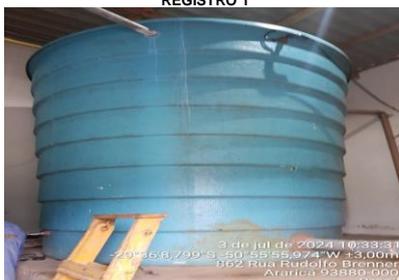
REGISTRO 1

<b>NC</b>	<b>CÓDIGO DA NC</b>	<b>UNIDADE</b>	Reservatório - Poço 01
18	6.10	<b>CONSTATAÇÃO</b>	Não há guarda-corpo na laje em que o reservatório está apoiado, podendo haver risco de queda a operadores que transitam no local.
<b>GRUPO</b>	<b>PRAZO</b>	<b>NÃO CONFORMIDADE</b>	Não proporcionar a segurança das edificações e dos operadores.
2	365 dias	<b>OBSERVAÇÃO</b>

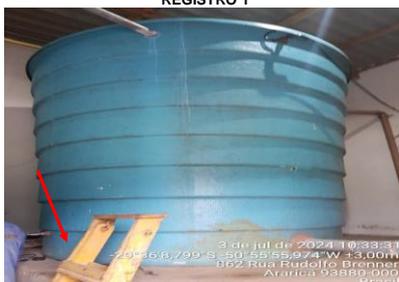
REGISTRO 1

NC	CÓDIGO DA NC	UNIDADE	Reservatório - Poço 01
19	6.14	<b>CONSTATAÇÃO</b>	A escada para acesso à laje em que o reservatório está apoiado não está adequada, pois não encontra-se fixa à estrutura e está danificada, representando risco aos operadores.
<b>GRUPO</b>	<b>PRAZO</b>	<b>NÃO CONFORMIDADE</b>	Não proporcionar a segurança das edificações e dos operadores.
2	365 dias	<b>OBSERVAÇÃO</b>

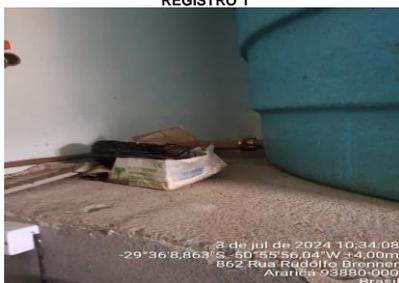
REGISTRO 1

NC	CÓDIGO DA NC	UNIDADE	Reservatório - Poço 01
20	6.17	<b>CONSTATAÇÃO</b>	Acúmulo de resíduos próximo ao reservatório.
<b>GRUPO</b>	<b>PRAZO</b>	<b>NÃO CONFORMIDADE</b>	Acúmulo de resíduos em local inapropriado e/ou armazenamento inadequado.
2	90 dias	<b>OBSERVAÇÃO</b>

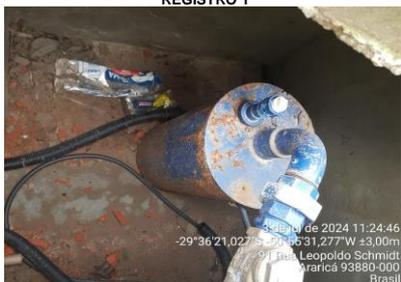
REGISTRO 1

NC	CÓDIGO DA NC	UNIDADE	Poço 02
23	10.9	<b>CONSTATAÇÃO</b>	Acúmulo de resíduos dentro da caixa de concreto do poço.
<b>GRUPO</b>	<b>PRAZO</b>	<b>NÃO CONFORMIDADE</b>	Falta de conservação e manutenção preventiva de unidade.
2	365 dias	<b>OBSERVAÇÃO</b>

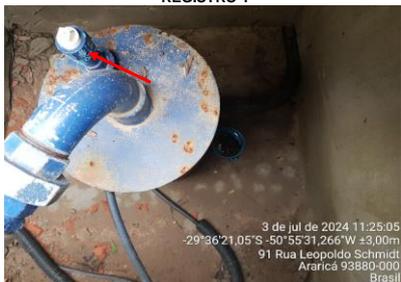
REGISTRO 1

NC	CÓDIGO DA NC	UNIDADE	Poço 02
24	10.16	<b>CONSTATAÇÃO</b>	A tubulação de respiro do poço (dreno), encontra-se fechada (não está livre). O dreno deve possuir orifícios posicionados de tal maneira que limitem a entrada de contaminates e água da chuva.
<b>GRUPO</b>	<b>PRAZO</b>	<b>NÃO CONFORMIDADE</b>	Ausência de tubulação de ventilação protegidas com tela e com cobertura que impeça a entrada de água de chuva e limite a entrada de poeira.
2	90 dias	<b>OBSERVAÇÃO</b>	De acordo com a NBR 12244, o dreno do poço deve estar livre.

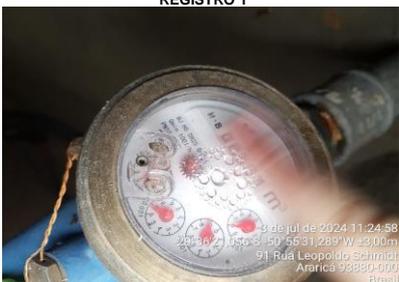
REGISTRO 1

<b>NC</b>	<b>CÓDIGO DA NC</b>	<b>UNIDADE</b>	Poço 02
25	10.18	<b>CONSTATAÇÃO</b>	O macromedidor não está operando.
<b>GRUPO</b>	<b>PRAZO</b>	<b>NÃO CONFORMIDADE</b>	Ausência de instrumento permanente de medição e controle de vazão no poço.
2	365 dias	<b>OBSERVAÇÃO</b>

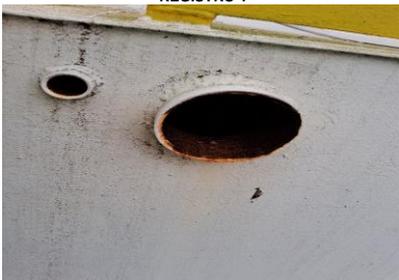
REGISTRO 1

<b>NC</b>	<b>CÓDIGO DA NC</b>	<b>UNIDADE</b>	Reservatório 590
26	6.8	<b>CONSTATAÇÃO</b>	Tubulação de extravasamento do reservatório sem proteção com tela.
<b>GRUPO</b>	<b>PRAZO</b>	<b>NÃO CONFORMIDADE</b>	Ausência de tubulação de extravasamento protegida com tela e com cobertura que impeça a entrada de água de chuva e limite a entrada de poeira.
2	90 dias	<b>OBSERVAÇÃO</b>

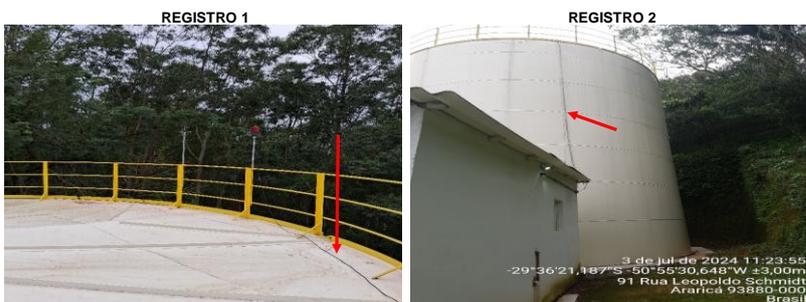
<b>NC</b>	<b>CÓDIGO DA NC</b>	<b>UNIDADE</b>	Reservatório 590
28	6.12	<b>CONSTATAÇÃO</b>	O para-raio existente não está com a fiação que conduz à terra isolada.
<b>GRUPO</b>	<b>PRAZO</b>	<b>NÃO CONFORMIDADE</b>	Não proporcionar a segurança das edificações e dos operadores.
2	365 dias	<b>OBSERVAÇÃO</b>

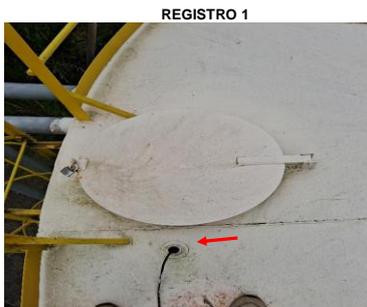
<b>NC</b>	<b>CÓDIGO DA NC</b>	<b>UNIDADE</b>	Reservatório 590
29	6.17	<b>CONSTATAÇÃO</b>	O tubo de entrada do sensor, localizado no topo do reservatório, não está vedado, permitindo a entrada de contaminantes.
<b>GRUPO</b>	<b>PRAZO</b>	<b>NÃO CONFORMIDADE</b>	Falta de conservação e manutenção preventiva de unidade.
2	180 dias	<b>OBSERVAÇÃO</b>

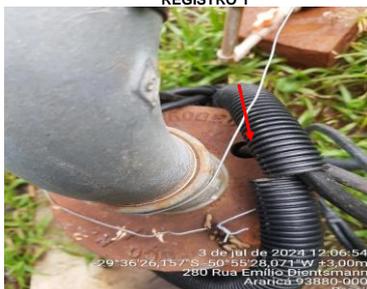
REGISTRO 1

<b>NC</b>	<b>CÓDIGO DA NC</b>	<b>UNIDADE</b>	Poço 03 - Serraria
31	10.12	<b>CONSTATAÇÃO</b>	Há um furo na tampa, por onde entra a fiação elétrica do poço.
<b>GRUPO</b>	<b>PRAZO</b>	<b>NÃO CONFORMIDADE</b>	A tampa do poço não protege de contaminações superficiais.
2	180 dias	<b>OBSERVAÇÃO</b>

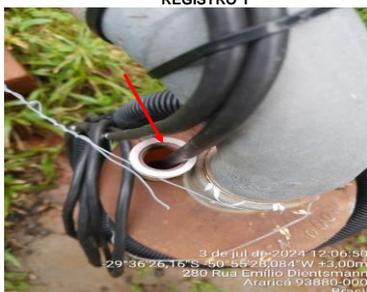
REGISTRO 1

<b>NC</b>	<b>CÓDIGO DA NC</b>	<b>UNIDADE</b>	Poço 03 - Serraria
32	10.12	<b>CONSTATAÇÃO</b>	A tubulação por onde passa o sensor do poço não está vedada, o que permite contaminações superficiais.
<b>GRUPO</b>	<b>PRAZO</b>	<b>NÃO CONFORMIDADE</b>	A tampa do poço não protege de contaminações superficiais.
2	180 dias	<b>OBSERVAÇÃO</b>

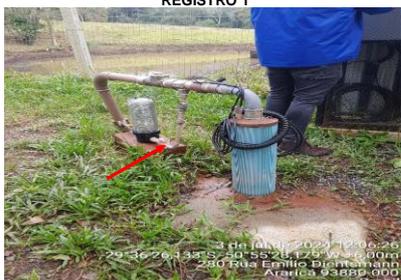
REGISTRO 1

<b>NC</b>	<b>CÓDIGO DA NC</b>	<b>UNIDADE</b>	Poço 03 - Serraria
33	10.15	<b>CONSTATAÇÃO</b>	Há vazamento na tubulação próximo ao registro por onde passa a água que entra no dispositivo de tratamento com cloro pastilha.
<b>GRUPO</b>	<b>PRAZO</b>	<b>NÃO CONFORMIDADE</b>	Falta de conservação e manutenção preventiva de unidade.
2	365 dias	<b>OBSERVAÇÃO</b>

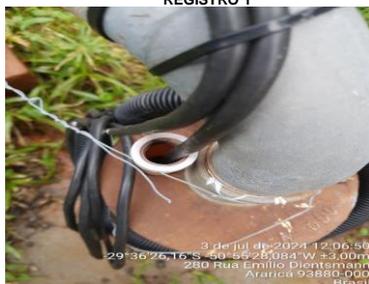
REGISTRO 1

NC	CÓDIGO DA NC	UNIDADE	Poço 03 - Serraria
34	10.16	<b>CONSTATAÇÃO</b>	Não há estrutura de tubulação de respiro (dreno) no poço, sendo que a tubulação por onde passa o sensor está funcionando como um respiro precário.
<b>GRUPO</b>	<b>PRAZO</b>	<b>NÃO CONFORMIDADE</b>	Ausência de tubulação de ventilação protegidas com tela e com cobertura que impeça a entrada de água de chuva e limite a entrada de poeira.
2	90 dias	<b>OBSERVAÇÃO</b>	De acordo com a NBR 12244, o dreno do poço deve estar livre.

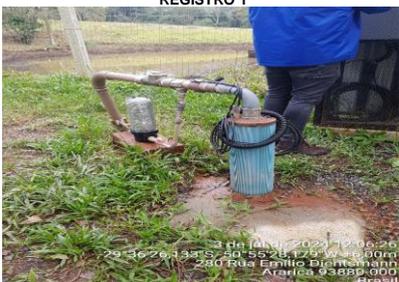
REGISTRO 1

NC	CÓDIGO DA NC	UNIDADE	Poço 03 - Serraria
37	10.18	<b>CONSTATAÇÃO</b>	Não existe macromedidor no poço.
<b>GRUPO</b>	<b>PRAZO</b>	<b>NÃO CONFORMIDADE</b>	Ausência de instrumento permanente de medição e controle de vazão no poço.
2	365 dias	<b>OBSERVAÇÃO</b>

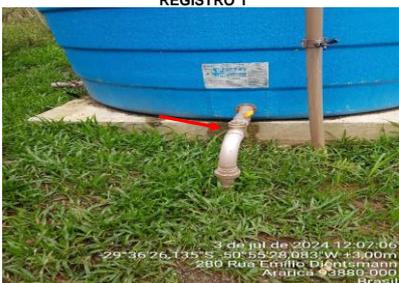
REGISTRO 1

NC	CÓDIGO DA NC	UNIDADE	Reservatório 03 - Serraria
39	6.3	<b>CONSTATAÇÃO</b>	Existe vazamento na tubulação próximo ao registro inferior do reservatório.
<b>GRUPO</b>	<b>PRAZO</b>	<b>NÃO CONFORMIDADE</b>	Perda de água e/ou não executar redução de perdas.
2	365 dias	<b>OBSERVAÇÃO</b>

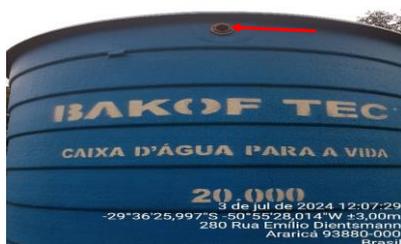
REGISTRO 1

NC	CÓDIGO DA NC	UNIDADE	
			Reservatório 03 - Serraria
40	6.8	CONSTATAÇÃO	A tubulação de extravasamento não está protegida com tela.
GRUPO	PRAZO	NÃO CONFORMIDADE	Ausência de tubulação de extravasamento protegida com tela e com cobertura que impeça a entrada de água de chuva e limite a entrada de poeira.
2	90 dias	OBSERVAÇÃO

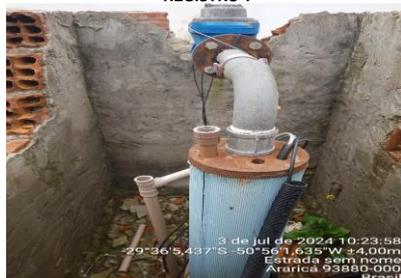
REGISTRO 1

NC	CÓDIGO DA NC	UNIDADE	
			Poço 04 - Laranjeiras
42	10.9	CONSTATAÇÃO	Acúmulo de resíduos dentro da caixa de concreto onde fica o poço, podendo contaminar a sua água e causar danos estruturais, como na bomba, além da atração de vetores.
GRUPO	PRAZO	NÃO CONFORMIDADE	Falta de conservação e manutenção preventiva de unidade.
2	365 dias	OBSERVAÇÃO

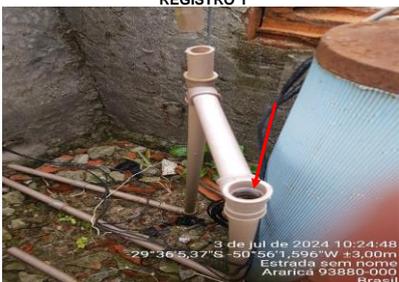
REGISTRO 1

NC	CÓDIGO DA NC	UNIDADE	Poço 04 - Laranjeiras
43	10.9	CONSTATAÇÃO	Acúmulo de água dentro de tubulação onde está a caixa de concreto do poço.
<b>GRUPO</b>	<b>PRAZO</b>	<b>NÃO CONFORMIDADE</b>	Falta de conservação e manutenção preventiva de unidade.
2	365 dias	OBSERVAÇÃO

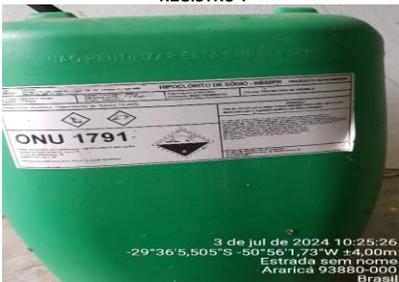
REGISTRO 1

NC	CÓDIGO DA NC	UNIDADE	Poço 04 - Laranjeiras
44	10.9	CONSTATAÇÃO	Presença de bombona com resíduo de hipoclorito de sódio líquido. Não é realizado o tratamento do poço no local, sendo necessária a sua remoção da área.
<b>GRUPO</b>	<b>PRAZO</b>	<b>NÃO CONFORMIDADE</b>	Acúmulo de resíduos em local inapropriado e/ou armazenamento inadequado.
2	90 dias	OBSERVAÇÃO

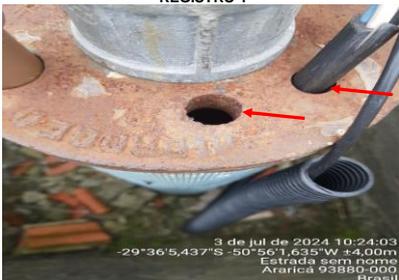
REGISTRO 1

NC	CÓDIGO DA NC	UNIDADE	Poço 04 - Laranjeiras
45	10.12	CONSTATAÇÃO	Há furos na tampa do poço, possibilitando a entrada de contaminantes
<b>GRUPO</b>	<b>PRAZO</b>	<b>NÃO CONFORMIDADE</b>	A tampa do poço não protege de contaminações superficiais.
2	180 dias	OBSERVAÇÃO

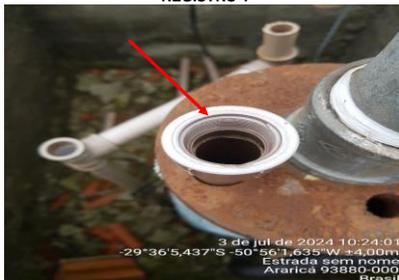
REGISTRO 1

NC	CÓDIGO DA NC	UNIDADE	Poço 04 - Laranjeiras
47	10.16	<b>CONSTATAÇÃO</b>	A tubulação de ventilação (dreno) não está protegida contra a entrada de contaminantes.
<b>GRUPO</b>	<b>PRAZO</b>	<b>NÃO CONFORMIDADE</b>	Ausência de tubulação de ventilação protegidas com tela e com cobertura que impeça a entrada de água de chuva e limite a entrada de poeira.
2	90 dias	<b>OBSERVAÇÃO</b>	De acordo com a NBR 12244, o dreno do poço deve estar livre.

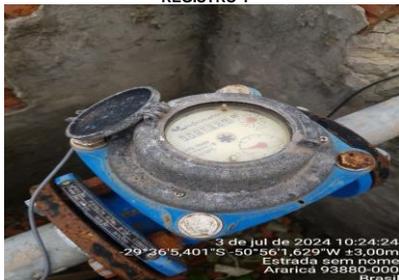
REGISTRO 1

NC	CÓDIGO DA NC	UNIDADE	Poço 04 - Laranjeiras
48	10.18	<b>CONSTATAÇÃO</b>	O macromedidor não está operando.
<b>GRUPO</b>	<b>PRAZO</b>	<b>NÃO CONFORMIDADE</b>	Ausência de instrumento permanente de medição e controle de vazão no poço.
2	365 dias	<b>OBSERVAÇÃO</b>

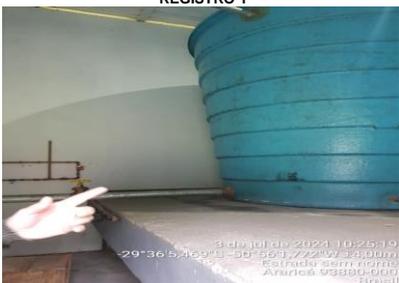
REGISTRO 1

NC	CÓDIGO DA NC	UNIDADE	Reservatório 04 - Laranjeiras
50	6.10	<b>CONSTATAÇÃO</b>	Não há guarda-corpo na laje em que o reservatório está apoiado, podendo haver risco de queda a operadores que transitam no local.
<b>GRUPO</b>	<b>PRAZO</b>	<b>NÃO CONFORMIDADE</b>	Não proporcionar a segurança das edificações e dos operadores.
2	365 dias	<b>OBSERVAÇÃO</b>

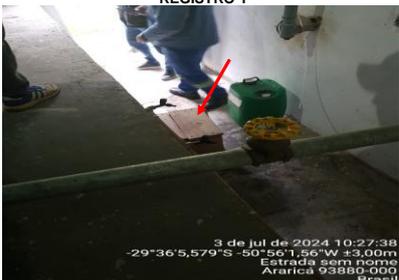
REGISTRO 1

NC	CÓDIGO DA NC	UNIDADE	Reservatório 04 - Laranjeiras
51	6.14	<b>CONSTATAÇÃO</b>	O instrumento para acesso à laje em que o reservatório está apoiado não está adequada, pois é um banco em estado precário de conservação, representando risco aos operadores.
<b>GRUPO</b>	<b>PRAZO</b>	<b>NÃO CONFORMIDADE</b>	Não proporcionar a segurança das edificações e dos operadores.
2	365 dias	<b>OBSERVAÇÃO</b>

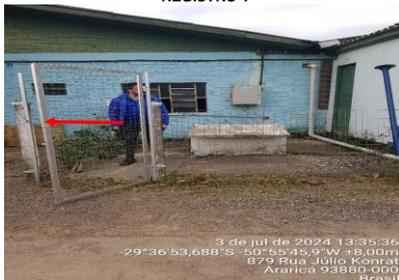
REGISTRO 1

<b>NC</b>	<b>CÓDIGO DA NC</b>	<b>UNIDADE</b>	Poço 05 - Secretaria de Obras
53	10.2	<b>CONSTATAÇÃO</b>	Não há cadeado no portão de entrada.
<b>GRUPO</b>	<b>PRAZO</b>	<b>NÃO CONFORMIDADE</b>	Não isolar a área dando condição ao acesso de pessoas não-autorizadas e sem garantir bom estado de limpeza do local.
2	365 dias	<b>OBSERVAÇÃO</b>

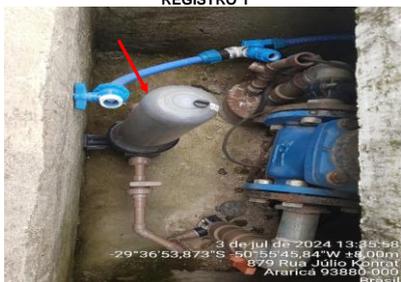
REGISTRO 1

<b>NC</b>	<b>CÓDIGO DA NC</b>	<b>UNIDADE</b>	Poço 05 - Secretaria de Obras
55	10.9	<b>CONSTATAÇÃO</b>	O sistema de tratamento do poço com cloro pastilha está inoperante.
<b>GRUPO</b>	<b>PRAZO</b>	<b>NÃO CONFORMIDADE</b>	Falta de conservação e manutenção preventiva de unidade.
2	365 dias	<b>OBSERVAÇÃO</b>

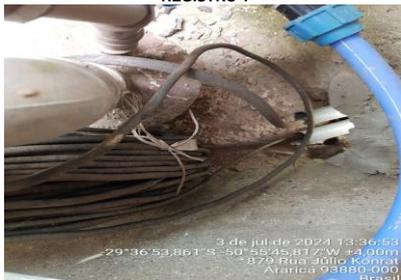
REGISTRO 1

<b>NC</b>	<b>CÓDIGO DA NC</b>	<b>UNIDADE</b>	Poço 05 - Secretaria de Obras
56	10.9	<b>CONSTATAÇÃO</b>	A fiação elétrica está desorganizada dentro da caixa de concreto do poço.
<b>GRUPO</b>	<b>PRAZO</b>	<b>NÃO CONFORMIDADE</b>	Falta de conservação e manutenção preventiva de unidade.
2	365 dias	<b>OBSERVAÇÃO</b>

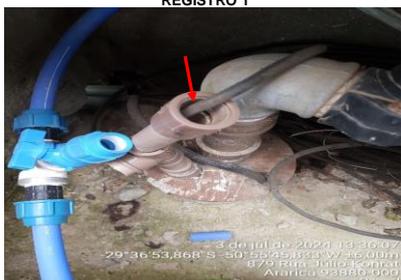
REGISTRO 1

<b>NC</b>	<b>CÓDIGO DA NC</b>	<b>UNIDADE</b>	Poço 05 - Secretaria de Obras
57	10.12	<b>CONSTATAÇÃO</b>	A tubulação por onde passa o sensor do poço não está vedada, o que permite contaminações superficiais.
<b>GRUPO</b>	<b>PRAZO</b>	<b>NÃO CONFORMIDADE</b>	A tampa do poço não protege de contaminações superficiais.
2	180 dias	<b>OBSERVAÇÃO</b>

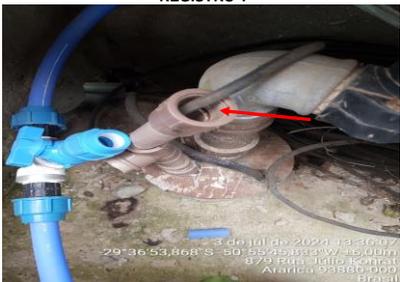
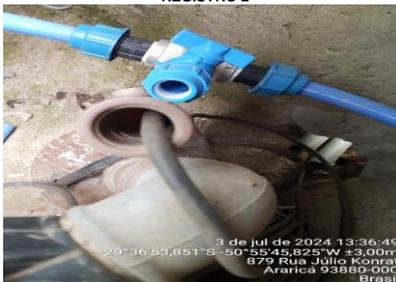
NC	CÓDIGO DA NC	UNIDADE	Poço 05 - Secretaria de Obras
59	10.16	<b>CONSTATAÇÃO</b>	Não há estrutura de tubulação de respiro (dreno) no poço, sendo que a tubulação por onde passa o sensor está funcionando como um respiro precário.
<b>GRUPO</b>	<b>PRAZO</b>	<b>NÃO CONFORMIDADE</b>	Ausência de tubulação de ventilação protegidas com tela e com cobertura que impeça a entrada de água de chuva e limite a entrada de poeira.
2	90 dias	<b>OBSERVAÇÃO</b>	De acordo com a NBR 12244, o dreno do poço deve estar livre.

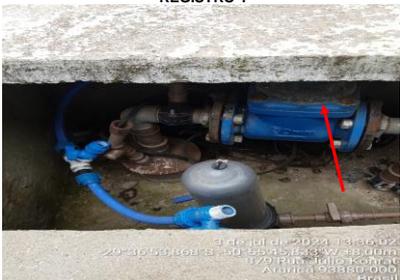
REGISTRO 1

NC	CÓDIGO DA NC	UNIDADE	Poço 05 - Secretaria de Obras
60	10.18	<b>CONSTATAÇÃO</b>	O macromedidor não está operando.
<b>GRUPO</b>	<b>PRAZO</b>	<b>NÃO CONFORMIDADE</b>	Ausência de instrumento permanente de medição e controle de vazão no poço.
2	365 dias	<b>OBSERVAÇÃO</b>

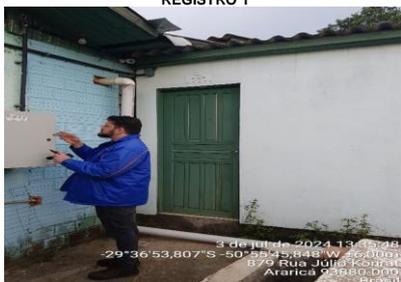
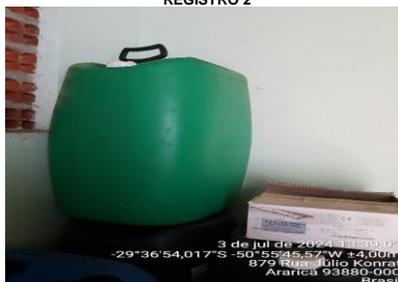
<b>NC</b>	<b>CÓDIGO DA NC</b>	<b>UNIDADE</b>	Poço 05 - Secretaria de Obras
61	10.22	<b>CONSTATAÇÃO</b>	Na área há uma casa para depósito do hipoclorito de sódio, pastilha e líquido, cuja ventilação não está adequada.
<b>GRUPO</b>	<b>PRAZO</b>	<b>NÃO CONFORMIDADE</b>	Ausência de abertura de ventilação protegidas com tela e com cobertura que impeça a entrada de água de chuva e limite a entrada de poeira.
2	90 dias	<b>OBSERVAÇÃO</b>

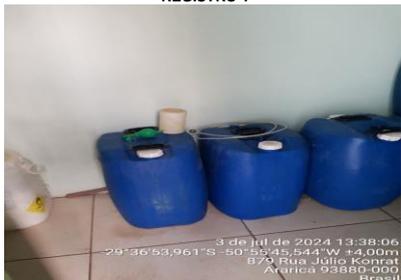
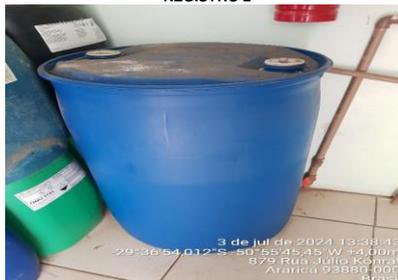
<b>NC</b>	<b>CÓDIGO DA NC</b>	<b>UNIDADE</b>	Poço 05 - Secretaria de Obras
62	10.22	<b>CONSTATAÇÃO</b>	Existem produtos químicos sem identificação.
<b>GRUPO</b>	<b>PRAZO</b>	<b>NÃO CONFORMIDADE</b>	Falta de identificação de produtos químicos.
2	90 dias	<b>OBSERVAÇÃO</b>

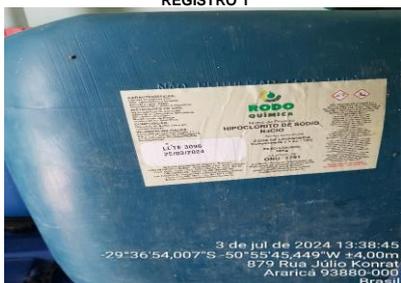
REGISTRO 1

<b>NC</b>	<b>CÓDIGO DA NC</b>	<b>UNIDADE</b>	Poço 05 - Secretaria de Obras
63	10.23	<b>CONSTATAÇÃO</b>	Há produtos químicos fora da validade.
<b>GRUPO</b>	<b>PRAZO</b>	<b>NÃO CONFORMIDADE</b>	Possuir em suas dependências produto do processo fora do prazo de validade.
2	90 dias	<b>OBSERVAÇÃO</b>

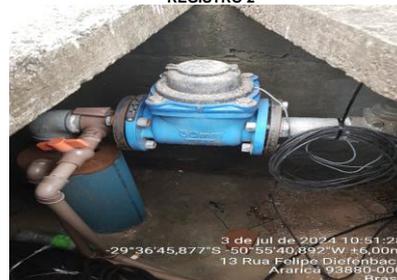
### REGISTRO 2

<b>NC</b>	<b>CÓDIGO DA NC</b>	<b>UNIDADE</b>	Poço 06 - Creche
64	-	<b>CONSTATAÇÃO</b>	De acordo com o Anexo II SAA, há tratamento no Poço 06, porém em campo não verificou-se a existência de sistema de cloração na unidade.
<b>GRUPO</b>	<b>PRAZO</b>	<b>NÃO CONFORMIDADE</b>	Prestar informações erradas ao órgão fiscalizatório.
2	90 dias	<b>OBSERVAÇÃO</b>

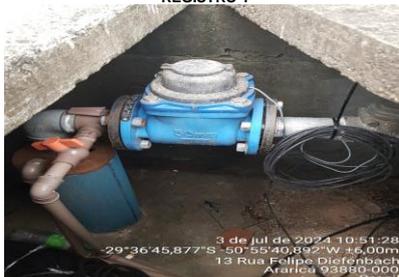
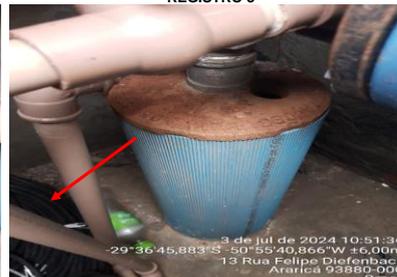
<b>NC</b>	<b>CÓDIGO DA NC</b>	<b>UNIDADE</b>	Poço 06 - Creche
66	10.9	<b>CONSTATAÇÃO</b>	A fiação elétrica está desorganizada dentro da caixa de concreto do poço.
<b>GRUPO</b>	<b>PRAZO</b>	<b>NÃO CONFORMIDADE</b>	Falta de conservação e manutenção preventiva de unidade.
2	365 dias	<b>OBSERVAÇÃO</b>

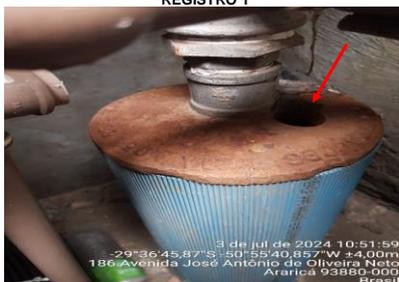
REGISTRO 1

NC	CÓDIGO DA NC	UNIDADE	Poço 06 - Creche
67	10.12	CONSTATAÇÃO	Há um furo na tampa.
<b>GRUPO</b>	<b>PRAZO</b>	<b>NÃO CONFORMIDADE</b>	A tampa do poço não protege de contaminações superficiais.
2	180 dias	OBSERVAÇÃO

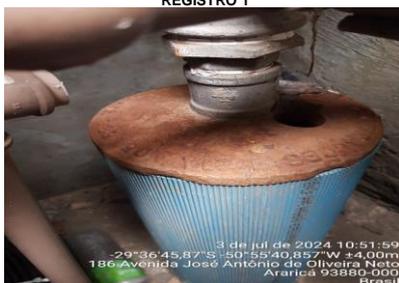
REGISTRO 1

NC	CÓDIGO DA NC	UNIDADE	Poço 06 - Creche
69	10.16	CONSTATAÇÃO	Não há estrutura de tubulação de respiro (dreno) no poço.
<b>GRUPO</b>	<b>PRAZO</b>	<b>NÃO CONFORMIDADE</b>	Ausência de tubulação de ventilação protegidas com tela e com cobertura que impeça a entrada de água de chuva e limite a entrada de poeira.
2	90 dias	OBSERVAÇÃO	De acordo com a NBR 12244, o dreno do poço deve estar livre.

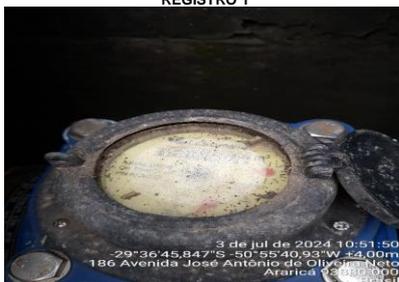
REGISTRO 1

<b>NC</b>	<b>CÓDIGO DA NC</b>	<b>UNIDADE</b>	Poço 06 - Creche
70	10.18	<b>CONSTATAÇÃO</b>	O macromedidor não está operando.
<b>GRUPO</b>	<b>PRAZO</b>	<b>NÃO CONFORMIDADE</b>	Ausência de instrumento permanente de medição e controle de vazão no poço.
2	365 dias	<b>OBSERVAÇÃO</b>

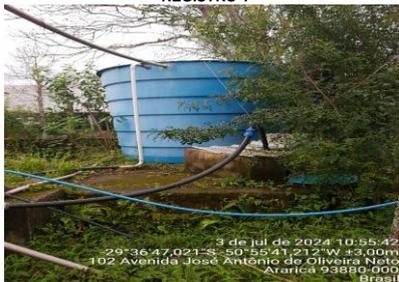
REGISTRO 1

<b>NC</b>	<b>CÓDIGO DA NC</b>	<b>UNIDADE</b>	EBAT Poço 06 - Creche
71	2.1	<b>CONSTATAÇÃO</b>	Não há identificação da unidade.
<b>GRUPO</b>	<b>PRAZO</b>	<b>NÃO CONFORMIDADE</b>	Inexistência de placa de identificação da área da EBA.
2	365 dias	<b>OBSERVAÇÃO</b>

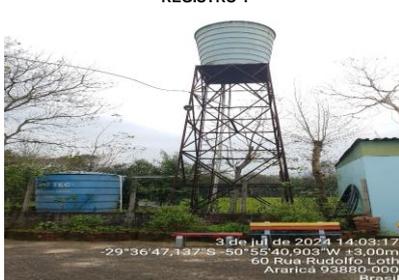
REGISTRO 1

<b>NC</b>	<b>CÓDIGO DA NC</b>	<b>UNIDADE</b>	Reservatório 06 - Creche
72	6.1	<b>CONSTATAÇÃO</b>	Não há identificação da unidade.
<b>GRUPO</b>	<b>PRAZO</b>	<b>NÃO CONFORMIDADE</b>	Inexistência de placa de identificação do reservatório.
2	365 dias	<b>OBSERVAÇÃO</b>

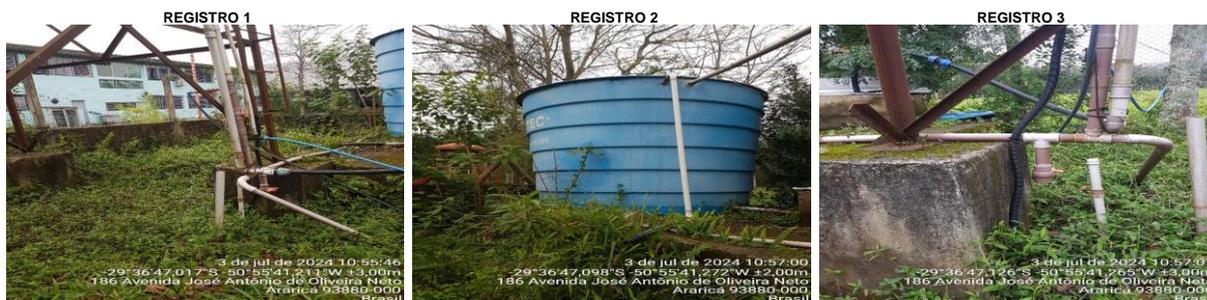
<b>NC</b>	<b>CÓDIGO DA NC</b>	<b>UNIDADE</b>	Reservatório 06 - Creche
73	6.17	<b>CONSTATAÇÃO</b>	Vegetação alta no terreno.
<b>GRUPO</b>	<b>PRAZO</b>	<b>NÃO CONFORMIDADE</b>	Falta de conservação e manutenção preventiva de unidade.
2	180 dias	<b>OBSERVAÇÃO</b>

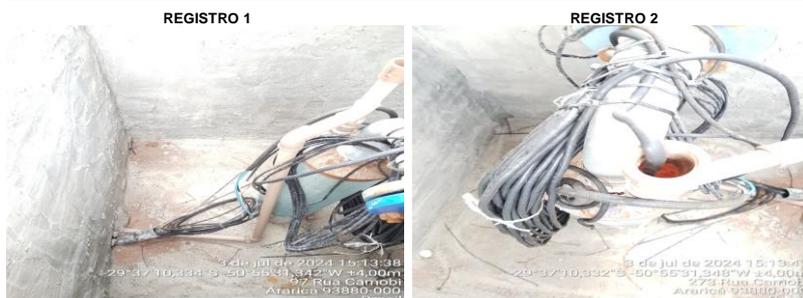
<b>NC</b>	<b>CÓDIGO DA NC</b>	<b>UNIDADE</b>	Poço 07 - Camobi
75	10.9	<b>CONSTATAÇÃO</b>	A fiação elétrica está desorganizada dentro da caixa de concreto do poço.
<b>GRUPO</b>	<b>PRAZO</b>	<b>NÃO CONFORMIDADE</b>	Falta de conservação e manutenção preventiva de unidade.
2	365 dias	<b>OBSERVAÇÃO</b>

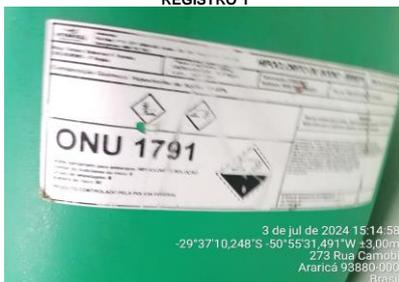
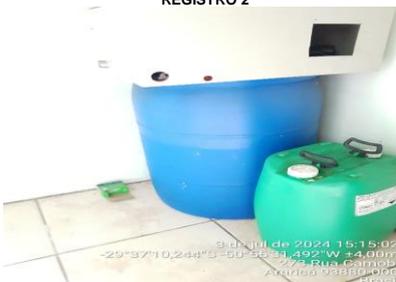
NC	CÓDIGO DA NC	UNIDADE	Poço 07 - Camobi
76	10.9	<b>CONSTATAÇÃO</b>	Presença de bombona com resíduo de hipoclorito de sódio líquido. Não é realizado o tratamento do poço no local, sendo necessária a sua remoção da área.
<b>GRUPO</b>	<b>PRAZO</b>	<b>NÃO CONFORMIDADE</b>	Acúmulo de resíduos em local inapropriado e/ou armazenamento inadequado.
2	90 dias	<b>OBSERVAÇÃO</b>

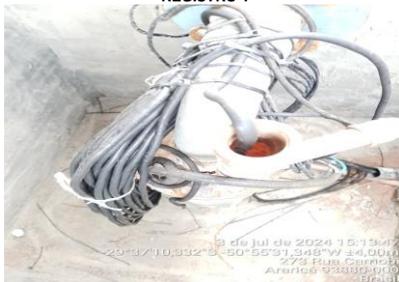
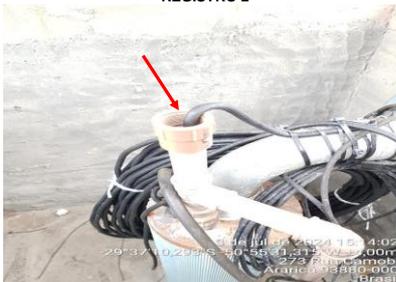
NC	CÓDIGO DA NC	UNIDADE	Poço 07 - Camobi
77	10.12	<b>CONSTATAÇÃO</b>	A tubulação por onde passa o sensor do poço não está vedada, o que permite contaminações superficiais.
<b>GRUPO</b>	<b>PRAZO</b>	<b>NÃO CONFORMIDADE</b>	A tampa do poço não protege de contaminações superficiais.
2	180 dias	<b>OBSERVAÇÃO</b>

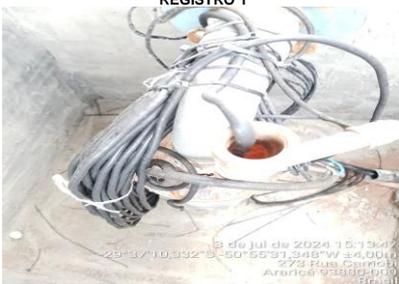
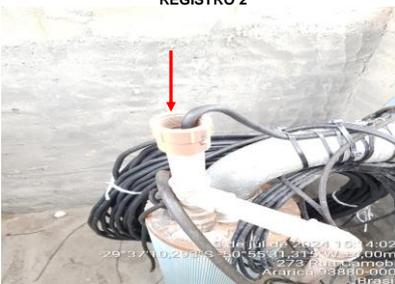
NC	CÓDIGO DA NC	UNIDADE	Poço 07 - Camobi
79	10.16	<b>CONSTATAÇÃO</b>	Não há estrutura de tubulação de respiro (dreno) no poço, sendo que a tubulação por onde passa o sensor está funcionando como um respiro precário.
<b>GRUPO</b>	<b>PRAZO</b>	<b>NÃO CONFORMIDADE</b>	Ausência de tubulação de ventilação protegidas com tela e com cobertura que impeça a entrada de água de chuva e limite a entrada de poeira.
2	90 dias	<b>OBSERVAÇÃO</b>	De acordo com a NBR 12244, o dreno do poço deve estar livre.

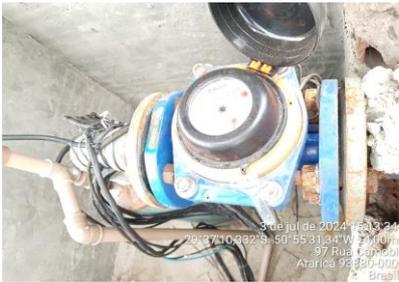
REGISTRO 1

NC	CÓDIGO DA NC	UNIDADE	Poço 07 - Camobi
80	10.18	<b>CONSTATAÇÃO</b>	O macromedidor não está operando.
<b>GRUPO</b>	<b>PRAZO</b>	<b>NÃO CONFORMIDADE</b>	Ausência de instrumento permanente de medição e controle de vazão no poço.
2	365 dias	<b>OBSERVAÇÃO</b>

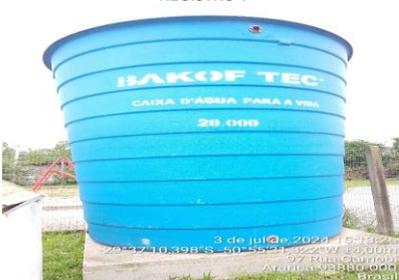
REGISTRO 1

NC	CÓDIGO DA NC	UNIDADE	Reservatório 07 - Camobi
81	6.1	<b>CONSTATAÇÃO</b>	Não há identificação da unidade.
<b>GRUPO</b>	<b>PRAZO</b>	<b>NÃO CONFORMIDADE</b>	Inexistência de placa de identificação do reservatório.
2	365 dias	<b>OBSERVAÇÃO</b>

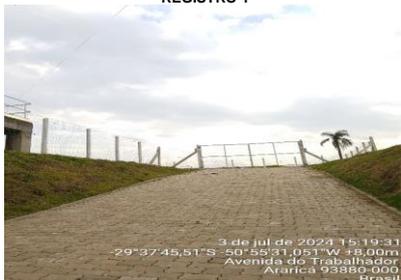
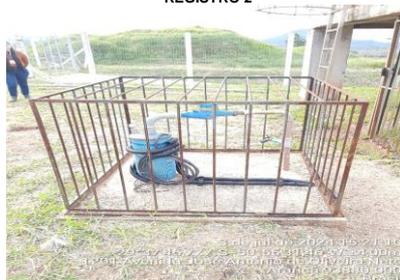
NC	CÓDIGO DA NC	UNIDADE	Poço 08 - Azaléia
82	10.1	CONSTATAÇÃO	Não existe identificação da área do poço.
<b>GRUPO</b>	<b>PRAZO</b>	<b>NÃO CONFORMIDADE</b>	Inexistência de placa de identificação da área da captação.
2	365 dias	OBSERVAÇÃO

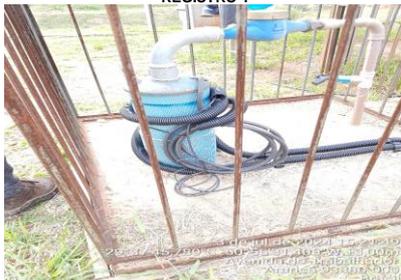
REGISTRO 1

NC	CÓDIGO DA NC	UNIDADE	Poço 08 - Azaléia
84	10.9	CONSTATAÇÃO	A fiação elétrica está desorganizada junto ao corpo do poço.
<b>GRUPO</b>	<b>PRAZO</b>	<b>NÃO CONFORMIDADE</b>	Falta de conservação e manutenção preventiva de unidade.
2	365 dias	OBSERVAÇÃO

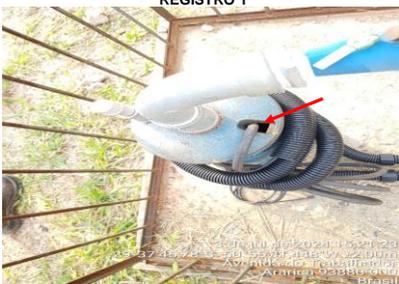
REGISTRO 1

<b>NC</b>	<b>CÓDIGO DA NC</b>	<b>UNIDADE</b>	Poço 08 - Azaléia
85	10.12	<b>CONSTATAÇÃO</b>	Há um furo na tampa por onde passa o sensor do poço.
<b>GRUPO</b>	<b>PRAZO</b>	<b>NÃO CONFORMIDADE</b>	A tampa do poço não protege de contaminações superficiais.
2	180 dias	<b>OBSERVAÇÃO</b>
