## REGULAÇÃO RELATÓRIO TÉCNICO DE FISCALIZAÇÃO N. 560/2024 – RTF

**Fiscalização Regular no Sistema de Abastecimento de Água e no Sistema de Esgotamento Sanitário de Araricá/RS.**

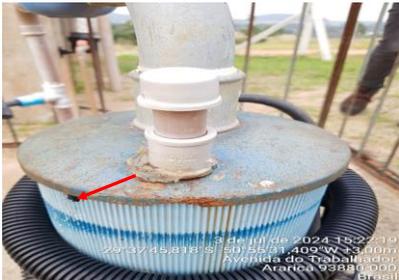
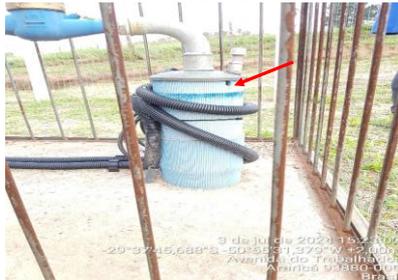
<b>NC</b>	<b>CÓDIGO DA NC</b>	<b>UNIDADE</b>	Poço 08 - Azaléia
86	10.12	<b>CONSTATAÇÃO</b>	Há um furo na estrutura externa do poço.
<b>GRUPO</b>	<b>PRAZO</b>	<b>NÃO CONFORMIDADE</b>	A tampa do poço não protege de contaminações superficiais.
2	180 dias	<b>OBSERVAÇÃO</b>

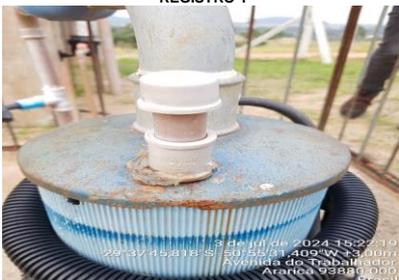
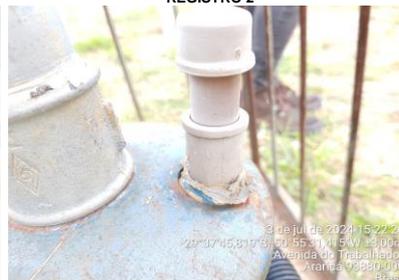
<b>NC</b>	<b>CÓDIGO DA NC</b>	<b>UNIDADE</b>	Poço 08 - Azaléia
88	10.16	<b>CONSTATAÇÃO</b>	A tubulação de respiro do poço (dreno), encontra-se fechada (não está livre). O dreno deve possuir orifícios posicionados de tal maneira que limitem a entrada de contaminantes e água da chuva.
<b>GRUPO</b>	<b>PRAZO</b>	<b>NÃO CONFORMIDADE</b>	Ausência de tubulação de ventilação protegidas com tela e com cobertura que impeça a entrada de água de chuva e limite a entrada de poeira.
2	90 dias	<b>OBSERVAÇÃO</b>	De acordo com a NBR 12244, o dreno do poço deve estar livre.

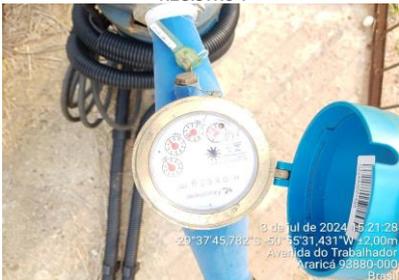
REGISTRO 1

<b>NC</b>	<b>CÓDIGO DA NC</b>	<b>UNIDADE</b>	Poço 08 - Azaléia
89	10.18	<b>CONSTATAÇÃO</b>	O macromedidor não está operando.
<b>GRUPO</b>	<b>PRAZO</b>	<b>NÃO CONFORMIDADE</b>	Ausência de instrumento permanente de medição e controle de vazão no poço.
2	365 dias	<b>OBSERVAÇÃO</b>

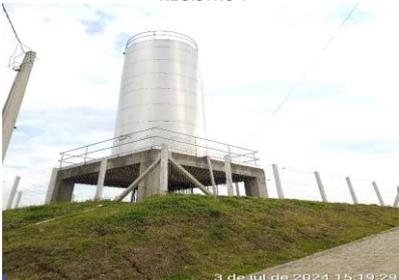
REGISTRO 1

<b>NC</b>	<b>CÓDIGO DA NC</b>	<b>UNIDADE</b>	Reservatório 08 - Azaléia
90	6.1	<b>CONSTATAÇÃO</b>	Não há identificação da unidade.
<b>GRUPO</b>	<b>PRAZO</b>	<b>NÃO CONFORMIDADE</b>	Inexistência de placa de identificação do reservatório.
2	365 dias	<b>OBSERVAÇÃO</b>

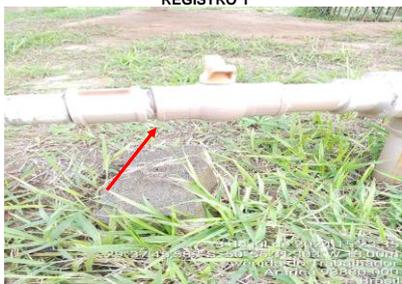
REGISTRO 1

<b>NC</b>	<b>CÓDIGO DA NC</b>	<b>UNIDADE</b>	Reservatório 08 - Azaléia
91	6.3	<b>CONSTATAÇÃO</b>	Existe vazamento na tubulação próxima ao registro.
<b>GRUPO</b>	<b>PRAZO</b>	<b>NÃO CONFORMIDADE</b>	Perda de água e/ou não executar redução de perdas.
2	365 dias	<b>OBSERVAÇÃO</b>

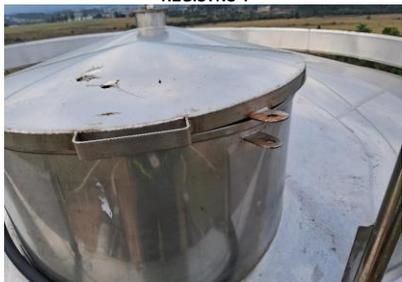
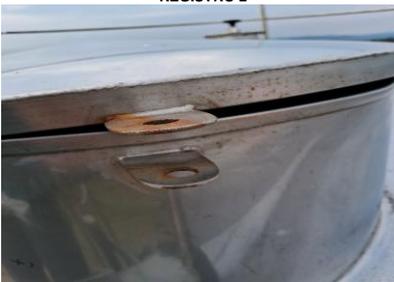
<b>NC</b>	<b>CÓDIGO DA NC</b>	<b>UNIDADE</b>	Reservatório 08 - Azaléia
92	6.5	<b>CONSTATAÇÃO</b>	Não há dispositivo de travamento na abertura de inspeção do reservatório.
<b>GRUPO</b>	<b>PRAZO</b>	<b>NÃO CONFORMIDADE</b>	Ausência de abertura de inspeção fechada com tampa inteira dotada de dispositivo e travamento.
2	180 dias	<b>OBSERVAÇÃO</b>

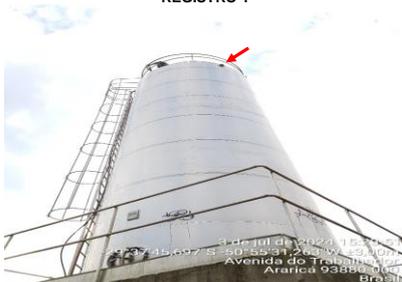
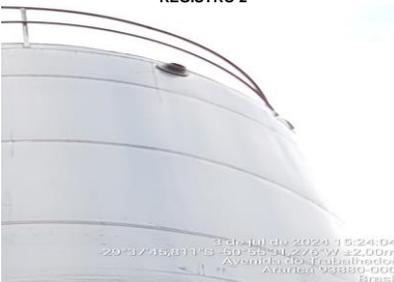
<b>NC</b>	<b>CÓDIGO DA NC</b>	<b>UNIDADE</b>	Reservatório 08 - Azaléia
93	6.8	<b>CONSTATAÇÃO</b>	A tubulação de extravasamento não está protegido com tela.
<b>GRUPO</b>	<b>PRAZO</b>	<b>NÃO CONFORMIDADE</b>	Ausência de tubulação de extravasamento protegida com tela e com cobertura que impeça a entrada de água de chuva e limite a entrada de poeira.
2	90 dias	<b>OBSERVAÇÃO</b>

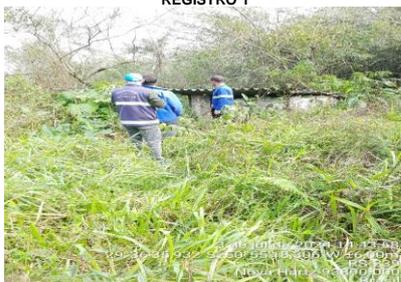
REGISTRO 1

NC	CÓDIGO DA NC	UNIDADE	Poço 09 - Raso
94	10.1	<b>CONSTATAÇÃO</b>	Não existe identificação da área do poço.
<b>GRUPO</b>	<b>PRAZO</b>	<b>NÃO CONFORMIDADE</b>	Inexistência de placa de identificação da área da captação.
2	365 dias	<b>OBSERVAÇÃO</b>

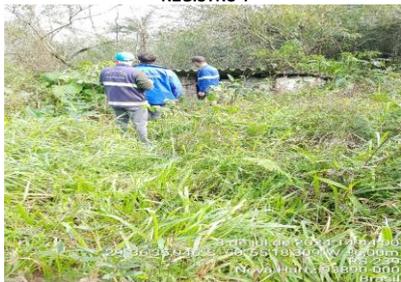
REGISTRO 1

NC	CÓDIGO DA NC	UNIDADE	Poço 09 - Raso
95	10.2	<b>CONSTATAÇÃO</b>	Não existe cercamento da área do poço.
<b>GRUPO</b>	<b>PRAZO</b>	<b>NÃO CONFORMIDADE</b>	Não isolar a área dando condição ao acesso de pessoas não-autorizadas e sem garantir bom estado de limpeza do local.
2	365 dias	<b>OBSERVAÇÃO</b>

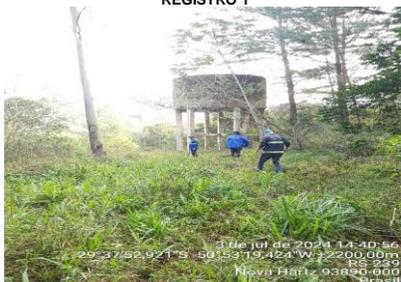
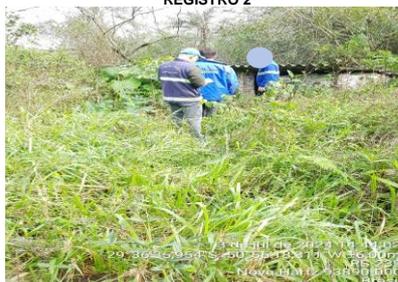
<b>NC</b>	<b>CÓDIGO DA NC</b>	<b>UNIDADE</b>	Poço 09 - Raso
97	10.3	<b>CONSTATAÇÃO</b>	A área do poço é de difícil acesso.
<b>GRUPO</b>	<b>PRAZO</b>	<b>NÃO CONFORMIDADE</b>	Falta de conservação e manutenção preventiva de unidade.
2	365 dias	<b>OBSERVAÇÃO</b>

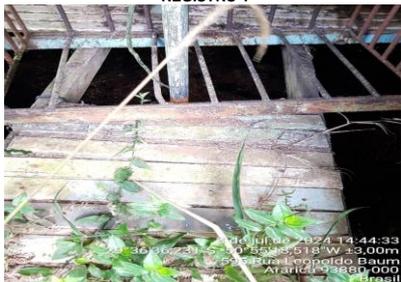
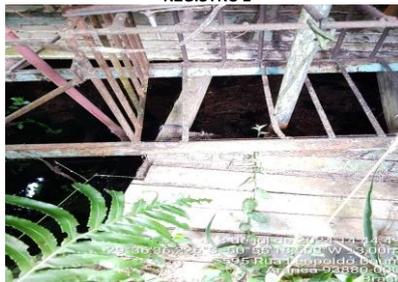
<b>NC</b>	<b>CÓDIGO DA NC</b>	<b>UNIDADE</b>	Poço 09 - Raso
98	10.8	<b>CONSTATAÇÃO</b>	O acesso ao poço (tábua) apresenta estrutura precária.
<b>GRUPO</b>	<b>PRAZO</b>	<b>NÃO CONFORMIDADE</b>	Não proporcionar a segurança das edificações e dos operadores.
2	365 dias	<b>OBSERVAÇÃO</b>

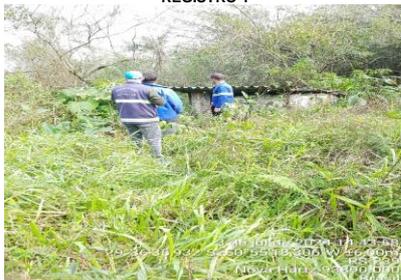
REGISTRO 1

<b>NC</b>	<b>CÓDIGO DA NC</b>	<b>UNIDADE</b>	Poço 09 - Raso
99	10.9	<b>CONSTATAÇÃO</b>	Vegetação alta no entorno da área do poço.
<b>GRUPO</b>	<b>PRAZO</b>	<b>NÃO CONFORMIDADE</b>	Falta de conservação e manutenção preventiva de unidade.
2	365 dias	<b>OBSERVAÇÃO</b>

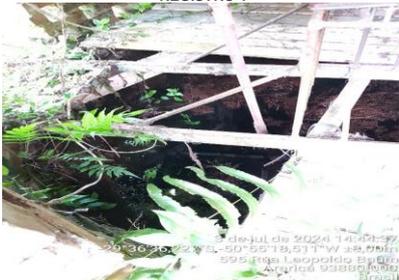
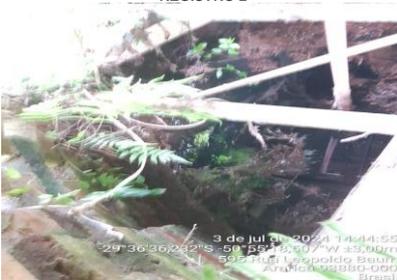
<b>NC</b>	<b>CÓDIGO DA NC</b>	<b>UNIDADE</b>	Poço 09 - Raso
100	10.9	<b>CONSTATAÇÃO</b>	Vegetação e resíduos vegetais dentro da água captada.
<b>GRUPO</b>	<b>PRAZO</b>	<b>NÃO CONFORMIDADE</b>	Falta de conservação e manutenção preventiva de unidade.
2	365 dias	<b>OBSERVAÇÃO</b>

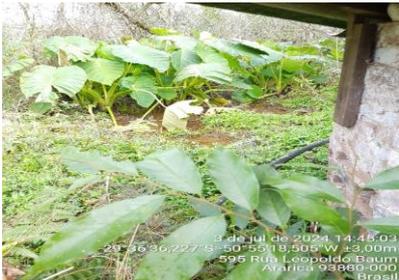
REGISTRO 1

<b>NC</b>	<b>CÓDIGO DA NC</b>	<b>UNIDADE</b>	Poço 09 - Raso
101	10.9	<b>CONSTATAÇÃO</b>	Área alagadiça no entorno do poço.
<b>GRUPO</b>	<b>PRAZO</b>	<b>NÃO CONFORMIDADE</b>	Falta de conservação e manutenção preventiva de unidade.
2	365 dias	<b>OBSERVAÇÃO</b>

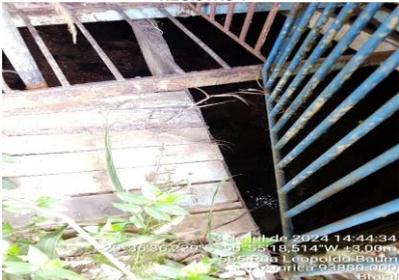
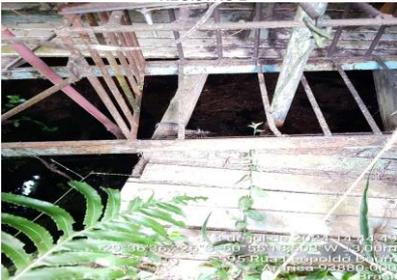
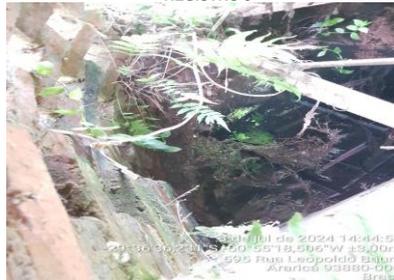
<b>NC</b>	<b>CÓDIGO DA NC</b>	<b>UNIDADE</b>	Poço 09 - Raso
102	10.9	<b>CONSTATAÇÃO</b>	Existência de sedimentos dentro da água captada.
<b>GRUPO</b>	<b>PRAZO</b>	<b>NÃO CONFORMIDADE</b>	Falta de conservação e manutenção preventiva de unidade.
2	365 dias	<b>OBSERVAÇÃO</b>

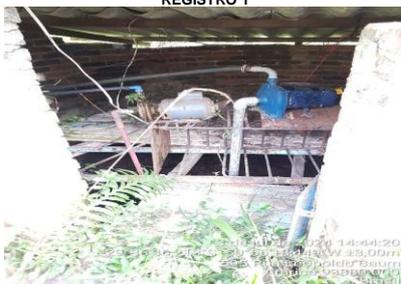
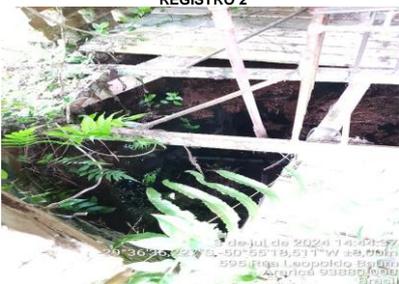
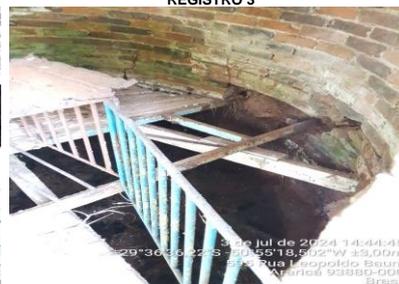
<b>NC</b>	<b>CÓDIGO DA NC</b>	<b>UNIDADE</b>	Poço 09 - Raso
103	10.12	<b>CONSTATAÇÃO</b>	A estrutura do poço não protege de contaminações superficiais, impedindo o acesso de animais, líquidos e outras substâncias.
<b>GRUPO</b>	<b>PRAZO</b>	<b>NÃO CONFORMIDADE</b>	A estrutura do poço não protege de contaminações superficiais.
2	365 dias	<b>OBSERVAÇÃO</b>

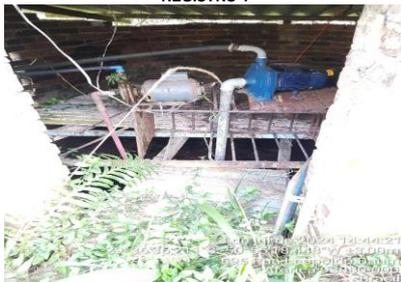
REGISTRO 1

<b>NC</b>	<b>CÓDIGO DA NC</b>	<b>UNIDADE</b>	Poço 09 - Raso
104	10.18	<b>CONSTATAÇÃO</b>	Não existe macromedidor no poço.
<b>GRUPO</b>	<b>PRAZO</b>	<b>NÃO CONFORMIDADE</b>	Ausência de instrumento permanente de medição e controle de vazão no poço.
2	365 dias	<b>OBSERVAÇÃO</b>

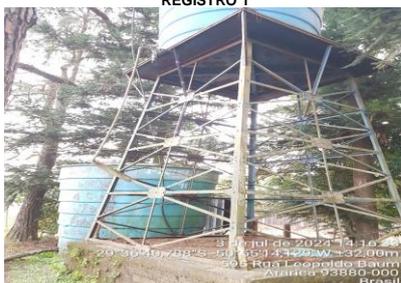
REGISTRO 1

<b>NC</b>	<b>CÓDIGO DA NC</b>	<b>UNIDADE</b>	Reservatório 09 - Raso
105	6.1	<b>CONSTATAÇÃO</b>	Não há identificação da unidade.
<b>GRUPO</b>	<b>PRAZO</b>	<b>NÃO CONFORMIDADE</b>	Inexistência de placa de identificação do reservatório.
2	365 dias	<b>OBSERVAÇÃO</b>

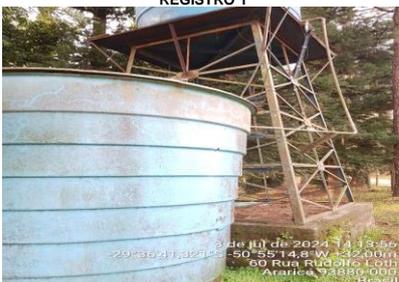
REGISTRO 1

NC	CÓDIGO DA NC	UNIDADE	Reservatório 09 - Raso
106	6.2	<b>CONSTATAÇÃO</b>	Não existe cercamento na área do reservatório.
<b>GRUPO</b>	<b>PRAZO</b>	<b>NÃO CONFORMIDADE</b>	Não isolar a área dando condição ao acesso de pessoas não-autorizadas e sem garantir bom estado de limpeza do local.
2	365 dias	<b>OBSERVAÇÃO</b>

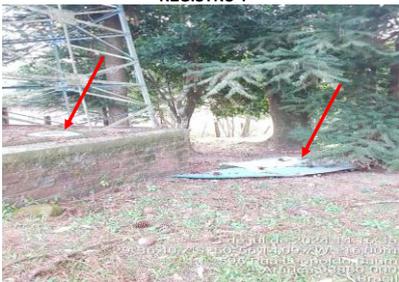
REGISTRO 1

NC	CÓDIGO DA NC	UNIDADE	Reservatório 09 - Raso
107	6.5	<b>CONSTATAÇÃO</b>	Reservatório elevado encontra-se sem tampa/ tampa danificada.
<b>GRUPO</b>	<b>PRAZO</b>	<b>NÃO CONFORMIDADE</b>	Ausência de abertura de inspeção fechada com tampa inteira dotada de dispositivo e travamento.
2	180 dias	<b>OBSERVAÇÃO</b>

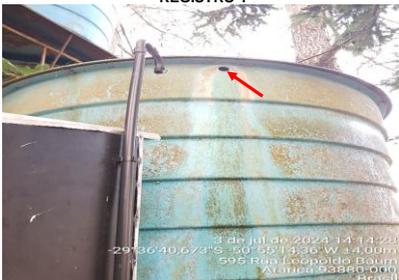
REGISTRO 1

NC	CÓDIGO DA NC	UNIDADE	Reservatório 09 - Raso
108	6.8	<b>CONSTATAÇÃO</b>	A tubulação de extravasamento do reservatório apoiado não está protegido com tela.
<b>GRUPO</b>	<b>PRAZO</b>	<b>NÃO CONFORMIDADE</b>	Ausência de tubulação de extravasamento protegida com tela e com cobertura que impeça a entrada de água de chuva e limite a entrada de poeira.
2	90 dias	<b>OBSERVAÇÃO</b>

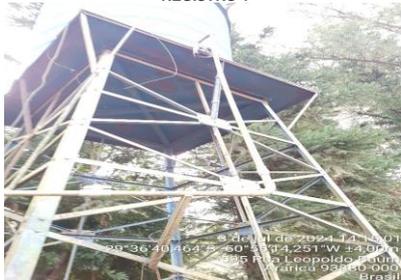
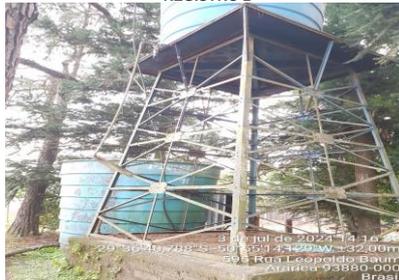
<b>NC</b>	<b>CÓDIGO DA NC</b>	<b>UNIDADE</b>	Reservatório 09 - Raso
109	6.14	<b>CONSTATAÇÃO</b>	Não há escada de acesso ao reservatório elevado.
<b>GRUPO</b>	<b>PRAZO</b>	<b>NÃO CONFORMIDADE</b>	Não proporcionar a segurança das edificações e dos operadores.
2	365 dias	<b>OBSERVAÇÃO</b>

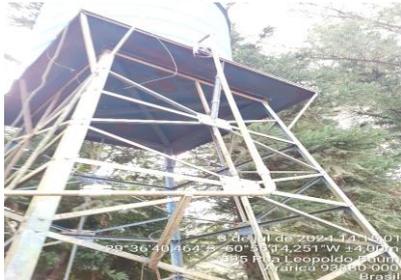
REGISTRO 1

<b>NC</b>	<b>CÓDIGO DA NC</b>	<b>UNIDADE</b>	Reservatório 09 - Raso
110	6.16	<b>CONSTATAÇÃO</b>	O reservatório apresenta danos aparentes na estrutura de aço, necessitando apresentar laudo estrutural atestando a segurança.
<b>GRUPO</b>	<b>PRAZO</b>	<b>NÃO CONFORMIDADE</b>	Não proporcionar a segurança das edificações e dos operadores.
2	365 dias	<b>OBSERVAÇÃO</b>

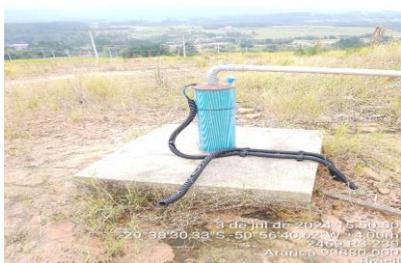
REGISTRO 1

<b>NC</b>	<b>CÓDIGO DA NC</b>	<b>UNIDADE</b>	Poço 10 - Bela Vista
111	10.1	<b>CONSTATAÇÃO</b>	Não existe identificação da área do poço.
<b>GRUPO</b>	<b>PRAZO</b>	<b>NÃO CONFORMIDADE</b>	Inexistência de placa de identificação da área da captação.
2	365 dias	<b>OBSERVAÇÃO</b>

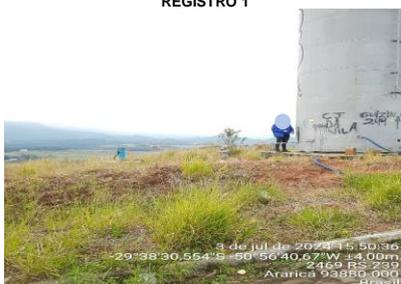
REGISTRO 1

NC	CÓDIGO DA NC	UNIDADE	Poço 10 - Bela Vista
112	10.2	<b>CONSTATAÇÃO</b>	Não existe cercamento da área do poço.
<b>GRUPO</b>	<b>PRAZO</b>	<b>NÃO CONFORMIDADE</b>	Não isolar a área dando condição ao acesso de pessoas não-autorizadas e sem garantir bom estado de limpeza do local.
2	365 dias	<b>OBSERVAÇÃO</b>

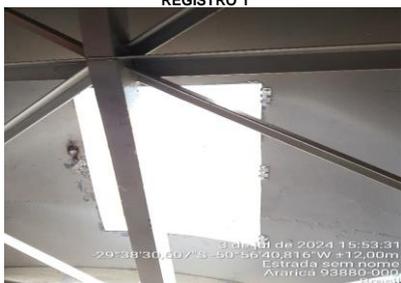
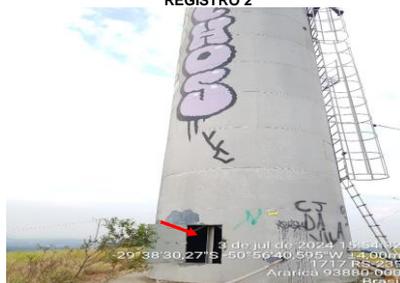
REGISTRO 1

NC	CÓDIGO DA NC	UNIDADE	Poço 10 - Bela Vista
114	10.8	<b>CONSTATAÇÃO</b>	Difícil acesso ao quadro de comando do poço.
<b>GRUPO</b>	<b>PRAZO</b>	<b>NÃO CONFORMIDADE</b>	Não proporcionar a segurança das edificações e dos operadores.
2	365 dias	<b>OBSERVAÇÃO</b>

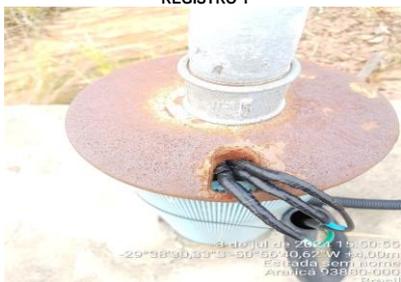
REGISTRO 1

NC	CÓDIGO DA NC	UNIDADE	Poço 10 - Bela Vista
115	10.12	<b>CONSTATAÇÃO</b>	Há um furo na tampa por onde passa o sensor do poço.
<b>GRUPO</b>	<b>PRAZO</b>	<b>NÃO CONFORMIDADE</b>	A tampa do poço não protege de contaminações superficiais.
2	180 dias	<b>OBSERVAÇÃO</b>

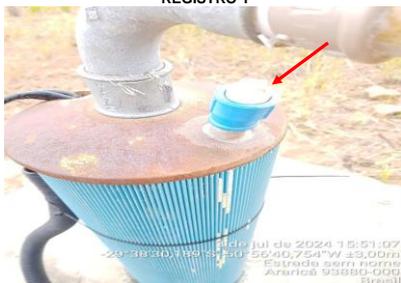
REGISTRO 1

NC	CÓDIGO DA NC	UNIDADE	Poço 10 - Bela Vista
117	10.16	<b>CONSTATAÇÃO</b>	A tubulação de respiro do poço (dreno), encontra-se fechada (não está livre). O dreno deve possuir orifícios posicionados de tal maneira que limitem a entrada de contaminates e água da chuva.
<b>GRUPO</b>	<b>PRAZO</b>	<b>NÃO CONFORMIDADE</b>	Ausência de tubulação de ventilação protegidas com tela e com cobertura que impeça a entrada de água de chuva e limite a entrada de poeira.
2	90 dias	<b>OBSERVAÇÃO</b>	De acordo com a NBR 12244, o dreno do poço deve estar livre.

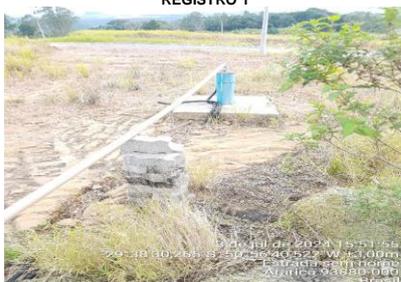
REGISTRO 1

NC	CÓDIGO DA NC	UNIDADE	Poço 10 - Bela Vista
118	10.18	CONSTATAÇÃO	Não existe macromedidor no poço.
<b>GRUPO</b>	<b>PRAZO</b>	<b>NÃO CONFORMIDADE</b>	Ausência de instrumento permanente de medição e controle de vazão no poço.
2	365 dias	OBSERVAÇÃO

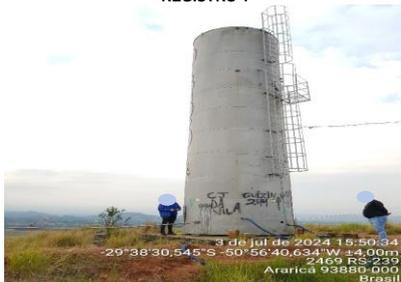
REGISTRO 1

NC	CÓDIGO DA NC	UNIDADE	Reservatório 10 - Bela Vista
119	6.1	CONSTATAÇÃO	Não há identificação da unidade.
<b>GRUPO</b>	<b>PRAZO</b>	<b>NÃO CONFORMIDADE</b>	Inexistência de placa de identificação do reservatório.
2	365 dias	OBSERVAÇÃO

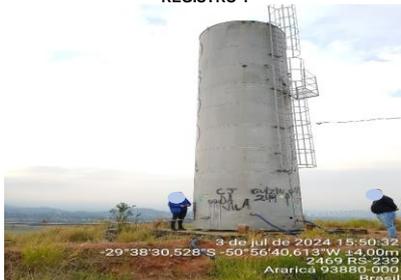
REGISTRO 1

NC	CÓDIGO DA NC	UNIDADE	Reservatório 10 - Bela Vista
120	6.2	CONSTATAÇÃO	Não existe cercamento na área do reservatório.
<b>GRUPO</b>	<b>PRAZO</b>	<b>NÃO CONFORMIDADE</b>	Não isolar a área dando condição ao acesso de pessoas não-autorizadas e sem garantir bom estado de limpeza do local.
2	365 dias	OBSERVAÇÃO

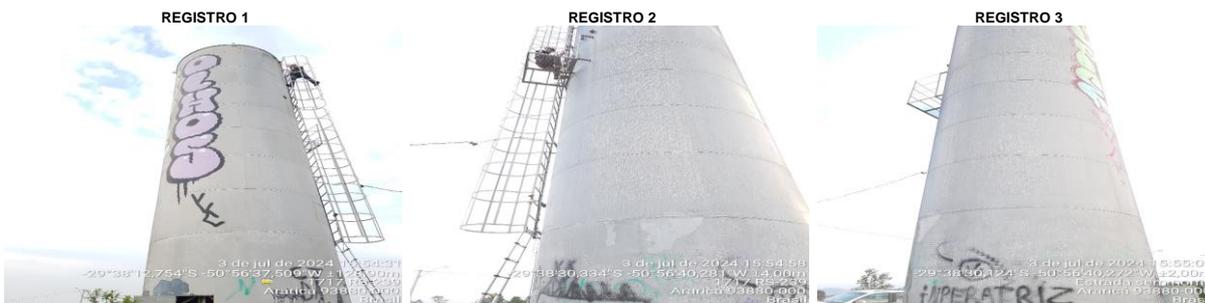
<b>NC</b>	<b>CÓDIGO DA NC</b>	<b>UNIDADE</b>	Reservatório 10 - Bela Vista
121	6.5	<b>CONSTATAÇÃO</b>	O R10 é composto por dois reservatórios, um localizado na parte superior, o qual possui a tampa de acesso no topo do reservatório, e outro localizado na parte inferior. Não há a abertura de inspeção no reservatório localizado na parte inferior, inviabilizando a sua limpeza.
<b>GRUPO</b>	<b>PRAZO</b>	<b>NÃO CONFORMIDADE</b>	Ausência de abertura de inspeção fechada com tampa inteira dotada de dispositivo e travamento.
2	180 dias	<b>OBSERVAÇÃO</b>

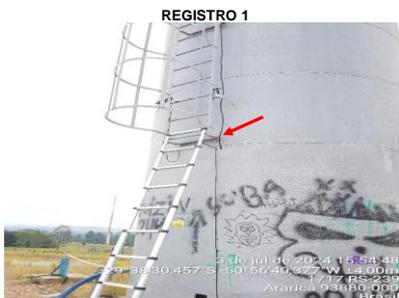
<b>NC</b>	<b>CÓDIGO DA NC</b>	<b>UNIDADE</b>	Reservatório 10 - Bela Vista
122	6.16	<b>CONSTATAÇÃO</b>	A instalação elétrica não segue os padrões de segurança, além de passar pela escada de acesso ao reservatório.
<b>GRUPO</b>	<b>PRAZO</b>	<b>NÃO CONFORMIDADE</b>	Não proporcionar a segurança das edificações e dos operadores.
2	90 dias	<b>OBSERVAÇÃO</b>	NR 10

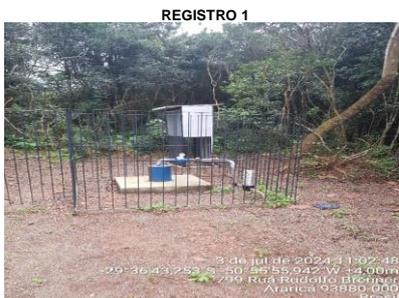
<b>NC</b>	<b>CÓDIGO DA NC</b>	<b>UNIDADE</b>	Poço 11
123	10.1	<b>CONSTATAÇÃO</b>	Não existe identificação da área do poço.
<b>GRUPO</b>	<b>PRAZO</b>	<b>NÃO CONFORMIDADE</b>	Inexistência de placa de identificação da área da captação.
2	365 dias	<b>OBSERVAÇÃO</b>

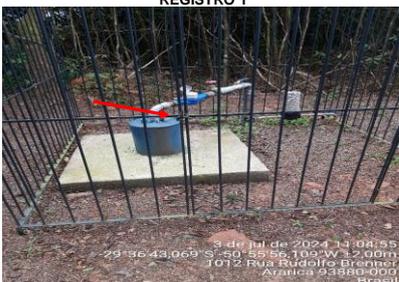
REGISTRO 1

NC	CÓDIGO DA NC	UNIDADE	Poço 11
124	10.2	<b>CONSTATAÇÃO</b>	Não existe cadeado no cercamento da área do poço.
<b>GRUPO</b>	<b>PRAZO</b>	<b>NÃO CONFORMIDADE</b>	Não isolar a área dando condição ao acesso de pessoas não-autorizadas e sem garantir bom estado de limpeza do local.
2	365 dias	<b>OBSERVAÇÃO</b>

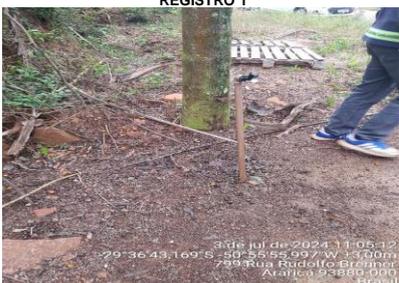
REGISTRO 1

NC	CÓDIGO DA NC	UNIDADE	Poço 11
126	10.9	<b>CONSTATAÇÃO</b>	Existe uma torneira sem hidrometração localizada na proximidade do poço que é de fácil acesso ao uso de pessoas não autorizadas.
<b>GRUPO</b>	<b>PRAZO</b>	<b>NÃO CONFORMIDADE</b>	Perda de água e/ou não executar redução de perdas.
2	365 dias	<b>OBSERVAÇÃO</b>

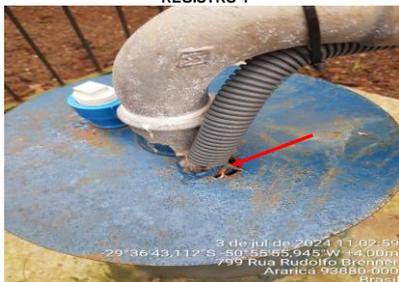
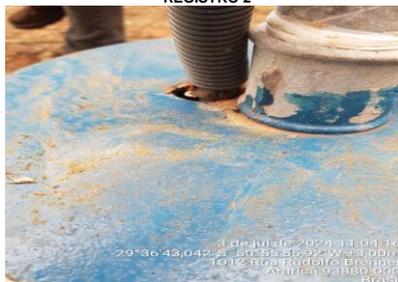
REGISTRO 1

<b>NC</b>	<b>CÓDIGO DA NC</b>	<b>UNIDADE</b>	Poço 11
127	10.12	<b>CONSTATAÇÃO</b>	Há um furo na tampa por onde passa a fiação do poço.
<b>GRUPO</b>	<b>PRAZO</b>	<b>NÃO CONFORMIDADE</b>	A tampa do poço não protege de contaminações superficiais.
2	180 dias	<b>OBSERVAÇÃO</b>

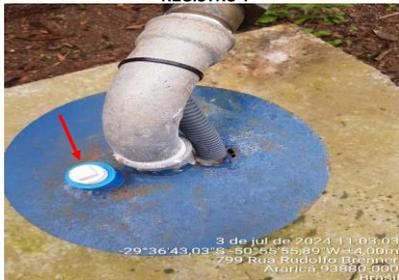
REGISTRO 1

<b>NC</b>	<b>CÓDIGO DA NC</b>	<b>UNIDADE</b>	Poço 11
128	10.16	<b>CONSTATAÇÃO</b>	A tubulação de respiro do poço (dreno), encontra-se fechada (não está livre). O dreno deve possuir orifícios posicionados de tal maneira que limitem a entrada de contaminates e água da chuva.
<b>GRUPO</b>	<b>PRAZO</b>	<b>NÃO CONFORMIDADE</b>	Ausência de tubulação de ventilação protegidas com tela e com cobertura que impeça a entrada de água de chuva e limite a entrada de poeira.
2	90 dias	<b>OBSERVAÇÃO</b>	De acordo com a NBR 12244, o dreno do poço deve estar livre.

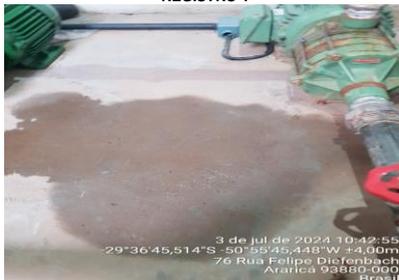
REGISTRO 1

<b>NC</b>	<b>CÓDIGO DA NC</b>	<b>UNIDADE</b>	EBAT - Campo
129	2.5	<b>CONSTATAÇÃO</b>	A EBAT possui vazamento nas conexões da tubulação.
<b>GRUPO</b>	<b>PRAZO</b>	<b>NÃO CONFORMIDADE</b>	Perda de água e/ou não executar redução de perdas.
2	365 dias	<b>OBSERVAÇÃO</b>

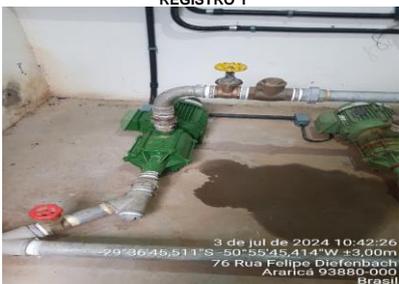
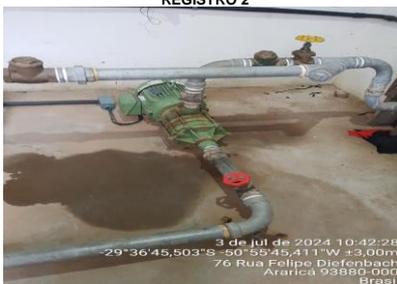
REGISTRO 1

<b>NC</b>	<b>CÓDIGO DA NC</b>	<b>UNIDADE</b>	EBAT - Campo
130	2.6	<b>CONSTATAÇÃO</b>	Não há estruturas de drenagem, composta por declividade ou canaleta, na área de bombeamento.
<b>GRUPO</b>	<b>PRAZO</b>	<b>NÃO CONFORMIDADE</b>	Drenagem da estrutura inadequada.
2	365 dias	<b>OBSERVAÇÃO</b>

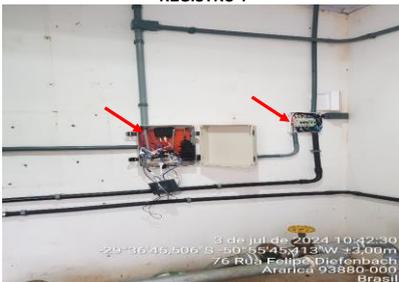
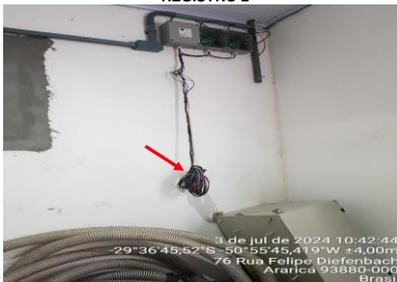
REGISTRO 1

<b>NC</b>	<b>CÓDIGO DA NC</b>	<b>UNIDADE</b>	EBAT - Campo
131	2.8	<b>CONSTATAÇÃO</b>	As instalações elétricas encontram-se fora dos padrões de segurança, com fios soltos, desencapados e sem proteção do disjuntor.
<b>GRUPO</b>	<b>PRAZO</b>	<b>NÃO CONFORMIDADE</b>	Não proporcionar a segurança das edificações e dos operadores.
2	90 dias	<b>OBSERVAÇÃO</b>

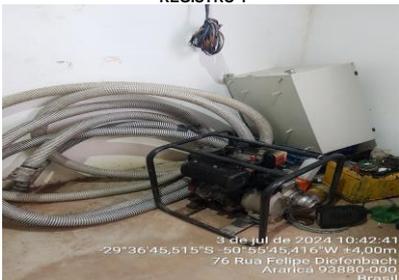
REGISTRO 1

<b>NC</b>	<b>CÓDIGO DA NC</b>	<b>UNIDADE</b>	EBAT - Campo
132	2.9	<b>CONSTATAÇÃO</b>	Acúmulo de materiais/ resíduos de obra e manutenção dentro da casa da EBAT.
<b>GRUPO</b>	<b>PRAZO</b>	<b>NÃO CONFORMIDADE</b>	Falta de conservação e manutenção preventiva de unidade.
2	365 dias	<b>OBSERVAÇÃO</b>

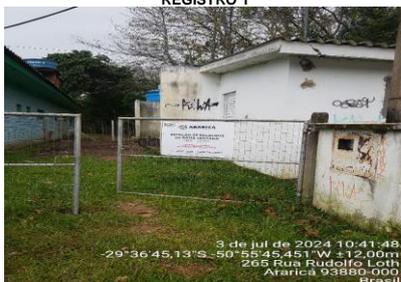
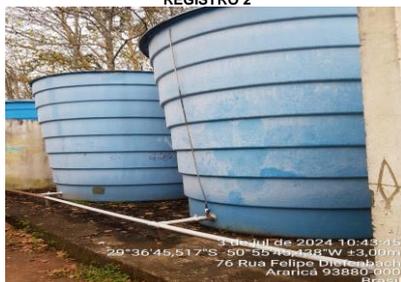
REGISTRO 1

<b>NC</b>	<b>CÓDIGO DA NC</b>	<b>UNIDADE</b>	Reservatórios - Campo
133	6.1	<b>CONSTATAÇÃO</b>	Não existe identificação na área dos reservatórios.
<b>GRUPO</b>	<b>PRAZO</b>	<b>NÃO CONFORMIDADE</b>	Inexistência de placa de identificação do reservatório.
2	365 dias	<b>OBSERVAÇÃO</b>

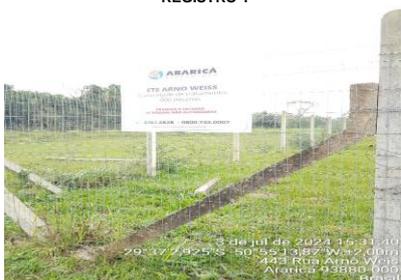
REGISTRO 1

<b>NC</b>	<b>CÓDIGO DA NC</b>	<b>UNIDADE</b>	ETE Arno Weis
135	5.2	<b>CONSTATAÇÃO</b>	Não há placa com a identificação da Licença Operacional.
<b>GRUPO</b>	<b>PRAZO</b>	<b>NÃO CONFORMIDADE</b>	Ausência de placa padrão da L.O. na entrada da ETE.
2	90 dias	<b>OBSERVAÇÃO</b>

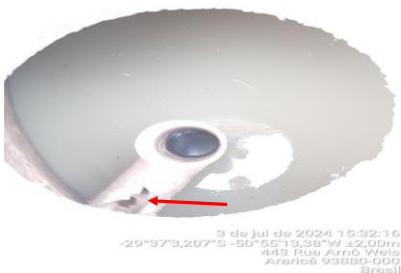
REGISTRO 1

NC	CÓDIGO DA NC	UNIDADE	ETE Arno Weis
137	5.15	<b>CONSTATAÇÃO</b>	Tubulação de extravasamento danificada.
<b>GRUPO</b>	<b>PRAZO</b>	<b>NÃO CONFORMIDADE</b>	Falta de conservação e manutenção preventiva de unidade.
2	180 dias	<b>OBSERVAÇÃO</b>

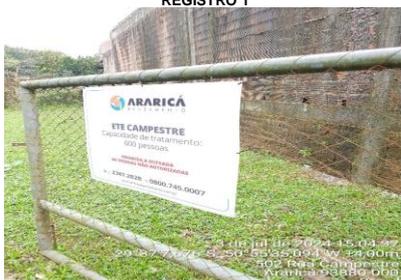
REGISTRO 1

NC	CÓDIGO DA NC	UNIDADE	ETE Campestre
138	5.2	<b>CONSTATAÇÃO</b>	Não há placa com a identificação da Licença Operacional.
<b>GRUPO</b>	<b>PRAZO</b>	<b>NÃO CONFORMIDADE</b>	Ausência de placa padrão da L.O. na entrada da ETE.
2	90 dias	<b>OBSERVAÇÃO</b>

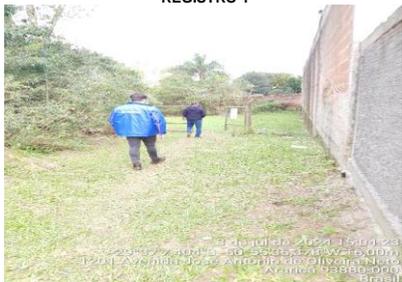
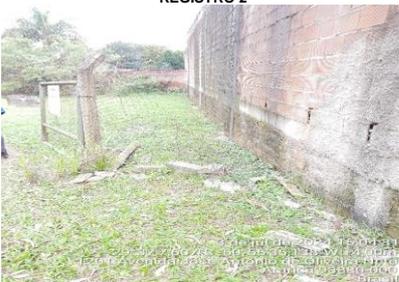
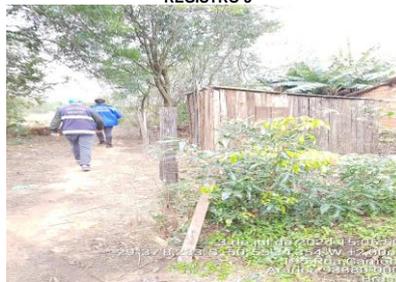
REGISTRO 1

NC	CÓDIGO DA NC	UNIDADE	ETE Campestre
139	5.4	<b>CONSTATAÇÃO</b>	A ETE não está completamente isolada, pois há falhas no cercamento e o portão de acesso não está cadeado.
<b>GRUPO</b>	<b>PRAZO</b>	<b>NÃO CONFORMIDADE</b>	Não isolar a área dando condição ao acesso de pessoas não-autorizadas e sem garantir bom estado de limpeza do local.
2	365 dias	<b>OBSERVAÇÃO</b>

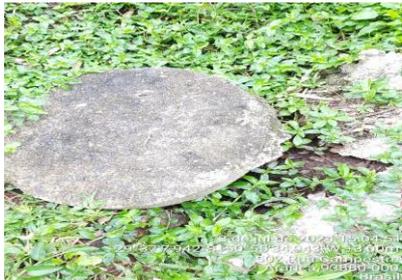
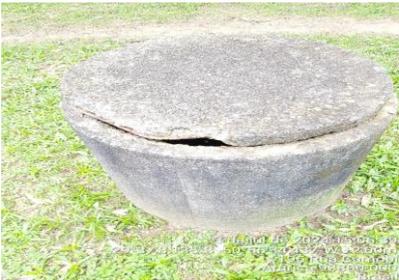
REGISTRO 1

NC	CÓDIGO DA NC	UNIDADE	ETE Campestre
140	5.15	<b>CONSTATAÇÃO</b>	As tampas de concreto estão danificadas, não permitindo uma boa vedação.
<b>GRUPO</b>	<b>PRAZO</b>	<b>NÃO CONFORMIDADE</b>	Falta de conservação e manutenção preventiva de unidade.
2	180 dias	<b>OBSERVAÇÃO</b>

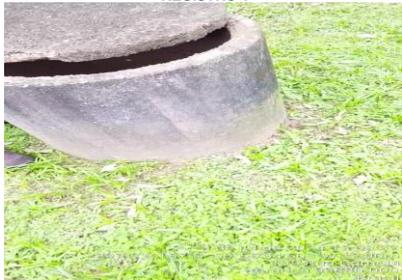
REGISTRO 1

NC	CÓDIGO DA NC	UNIDADE	ETE Campestre
141	5.20	<b>CONSTATAÇÃO</b>	Há proliferação de vetores no interior do tanque séptico.
<b>GRUPO</b>	<b>PRAZO</b>	<b>NÃO CONFORMIDADE</b>	Falta de conservação e manutenção preventiva de unidade.
2	180 dias	<b>OBSERVAÇÃO</b>

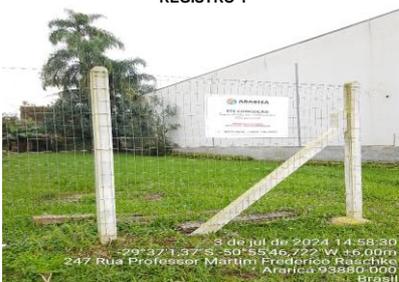
REGISTRO 1

NC	CÓDIGO DA NC	UNIDADE	ETE Conceição
142	5.2	<b>CONSTATAÇÃO</b>	Não há placa com a identificação da Licença Operacional.
<b>GRUPO</b>	<b>PRAZO</b>	<b>NÃO CONFORMIDADE</b>	Ausência de placa padrão da L.O. na entrada da ETE.
2	90 dias	<b>OBSERVAÇÃO</b>

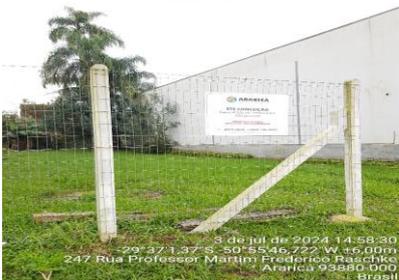
REGISTRO 1

NC	CÓDIGO DA NC	UNIDADE	ETE Conceição
143	5.4	<b>CONSTATAÇÃO</b>	A ETE não está completamente isolada, pois não há portão de acesso na ETE.
<b>GRUPO</b>	<b>PRAZO</b>	<b>NÃO CONFORMIDADE</b>	Não isolar a área dando condição ao acesso de pessoas não-autorizadas e sem garantir bom estado de limpeza do local.
2	365 dias	<b>OBSERVAÇÃO</b>

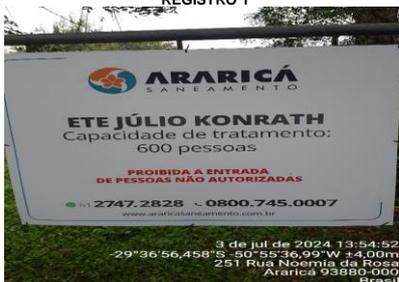
REGISTRO 1

NC	CÓDIGO DA NC	UNIDADE	ETE Júlio Konrath
145	5.2	<b>CONSTATAÇÃO</b>	Não há placa com a identificação da Licença Operacional.
<b>GRUPO</b>	<b>PRAZO</b>	<b>NÃO CONFORMIDADE</b>	Ausência de placa padrão da L.O. na entrada da ETE.
2	90 dias	<b>OBSERVAÇÃO</b>

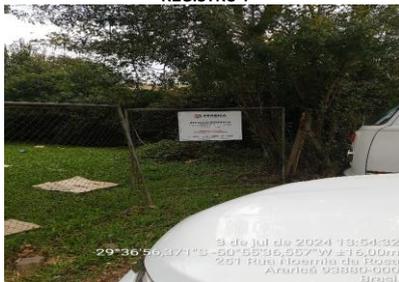
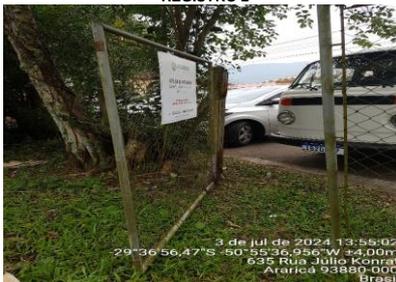
REGISTRO 1

NC	CÓDIGO DA NC	UNIDADE	ETE Júlio Konrath
146	5.4	<b>CONSTATAÇÃO</b>	A ETE não está completamente isolada, pois não há cadeado no portão de acesso à ETE.
<b>GRUPO</b>	<b>PRAZO</b>	<b>NÃO CONFORMIDADE</b>	Não isolar a área dando condição ao acesso de pessoas não-autorizadas e sem garantir bom estado de limpeza do local.
2	365 dias	<b>OBSERVAÇÃO</b>

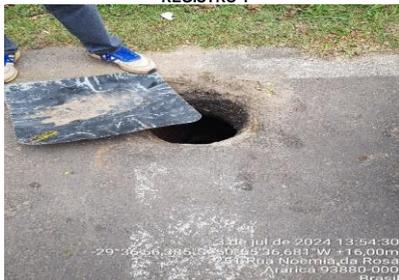
REGISTRO 1

NC	CÓDIGO DA NC	UNIDADE	ETE Júlio Konrath
147	5.14	<b>CONSTATAÇÃO</b>	O poço de chegada não possui proteção com tampa.
<b>GRUPO</b>	<b>PRAZO</b>	<b>NÃO CONFORMIDADE</b>	Não proporcionar a segurança das edificações e dos operadores.
2	365 dias	<b>OBSERVAÇÃO</b>

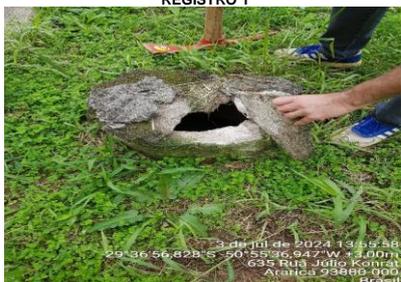
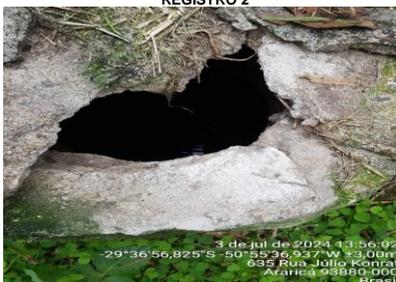
REGISTRO 1

<b>NC</b>	<b>CÓDIGO DA NC</b>	<b>UNIDADE</b>	ETE Júlio Konrath
148	5.15	<b>CONSTATAÇÃO</b>	Tampa de concreto danificada.
<b>GRUPO</b>	<b>PRAZO</b>	<b>NÃO CONFORMIDADE</b>	Falta de conservação e manutenção preventiva de unidade.
2	180 dias	<b>OBSERVAÇÃO</b>

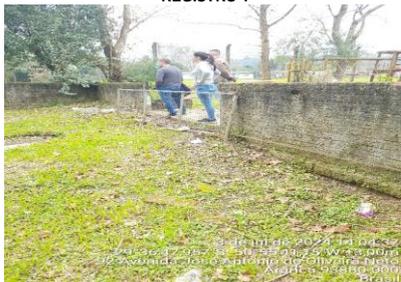
REGISTRO 1

<b>NC</b>	<b>CÓDIGO DA NC</b>	<b>UNIDADE</b>	ETE José Antônio de Oliveira Neto
149	5.2	<b>CONSTATAÇÃO</b>	Não há placa com a identificação da Licença Operacional.
<b>GRUPO</b>	<b>PRAZO</b>	<b>NÃO CONFORMIDADE</b>	Ausência de placa padrão da L.O. na entrada da ETE.
2	90 dias	<b>OBSERVAÇÃO</b>

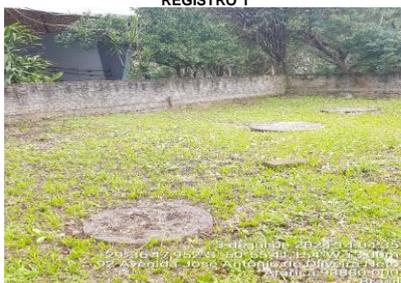
REGISTRO 1

<b>NC</b>	<b>CÓDIGO DA NC</b>	<b>UNIDADE</b>	ETE José Antônio de Oliveira Neto
150	5.3	<b>CONSTATAÇÃO</b>	Não há identificação da área da ETE.
<b>GRUPO</b>	<b>PRAZO</b>	<b>NÃO CONFORMIDADE</b>	Inexistência de identificação da área da ETE.
2	365 dias	<b>OBSERVAÇÃO</b>

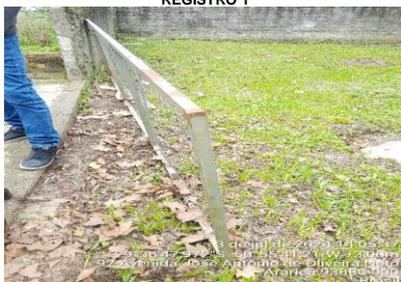
REGISTRO 1

<b>NC</b>	<b>CÓDIGO DA NC</b>	<b>UNIDADE</b>	ETE José Antônio de Oliveira Neto
151	5.4	<b>CONSTATAÇÃO</b>	A ETE não está completamente isolada, pois o portão de acesso não está fixado ao muro.
<b>GRUPO</b>	<b>PRAZO</b>	<b>NÃO CONFORMIDADE</b>	Não isolar a área dando condição ao acesso de pessoas não-autorizadas e sem garantir bom estado de limpeza do local.
2	365 dias	<b>OBSERVAÇÃO</b>

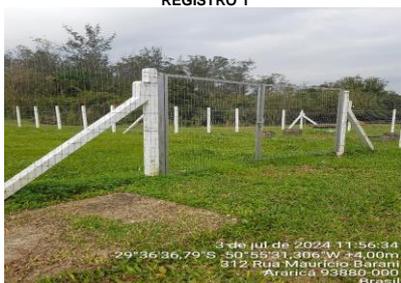
REGISTRO 1

<b>NC</b>	<b>CÓDIGO DA NC</b>	<b>UNIDADE</b>	ETE Maurício Barani 1
153	5.2	<b>CONSTATAÇÃO</b>	Não há placa com a identificação da Licença Operacional.
<b>GRUPO</b>	<b>PRAZO</b>	<b>NÃO CONFORMIDADE</b>	Ausência de placa padrão da L.O. na entrada da ETE.
2	90 dias	<b>OBSERVAÇÃO</b>

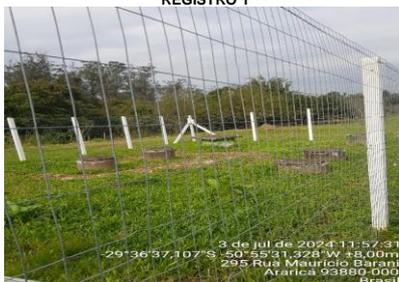
REGISTRO 1

NC	CÓDIGO DA NC	UNIDADE	ETE Maurício Barani 1
154	5.3	<b>CONSTATAÇÃO</b>	Não há identificação da área da ETE.
<b>GRUPO</b>	<b>PRAZO</b>	<b>NÃO CONFORMIDADE</b>	Inexistência de identificação da área da ETE.
2	365 dias	<b>OBSERVAÇÃO</b>

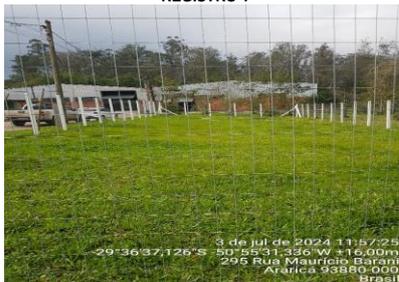
REGISTRO 1

NC	CÓDIGO DA NC	UNIDADE	ETE Maurício Barani 2
155	5.2	<b>CONSTATAÇÃO</b>	Não há placa com a identificação da Licença Operacional.
<b>GRUPO</b>	<b>PRAZO</b>	<b>NÃO CONFORMIDADE</b>	Ausência de placa padrão da L.O. na entrada da ETE.
2	90 dias	<b>OBSERVAÇÃO</b>

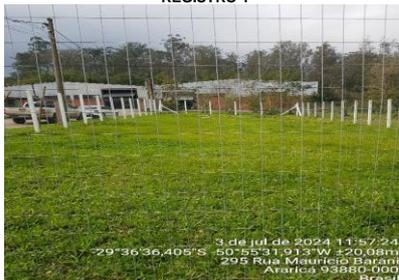
REGISTRO 1

NC	CÓDIGO DA NC	UNIDADE	ETE Maurício Barani 2
156	5.3	<b>CONSTATAÇÃO</b>	Não há identificação da área da ETE.
<b>GRUPO</b>	<b>PRAZO</b>	<b>NÃO CONFORMIDADE</b>	Inexistência de identificação da área da ETE.
2	365 dias	<b>OBSERVAÇÃO</b>

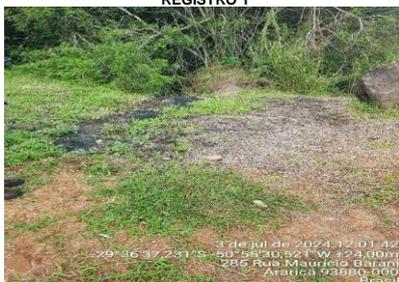
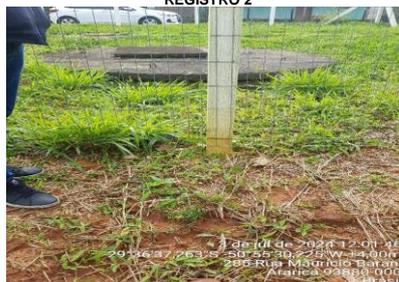
REGISTRO 1

NC	CÓDIGO DA NC	UNIDADE	ETE Maurício Barani 2
157	5.15	<b>CONSTATAÇÃO</b>	Há extravasamento de esgoto do Tanque Séptico.
<b>GRUPO</b>	<b>PRAZO</b>	<b>NÃO CONFORMIDADE</b>	Falta de conservação e manutenção preventiva de unidade.
2	180 dias	<b>OBSERVAÇÃO</b>

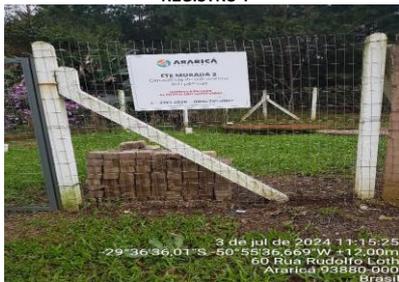
REGISTRO 1

NC	CÓDIGO DA NC	UNIDADE	ETE Morada 2 (Martim Frederico Raschke)
158	5.2	<b>CONSTATAÇÃO</b>	Não há placa com a identificação da Licença Operacional.
<b>GRUPO</b>	<b>PRAZO</b>	<b>NÃO CONFORMIDADE</b>	Ausência de placa padrão da L.O. na entrada da ETE.
2	90 dias	<b>OBSERVAÇÃO</b>

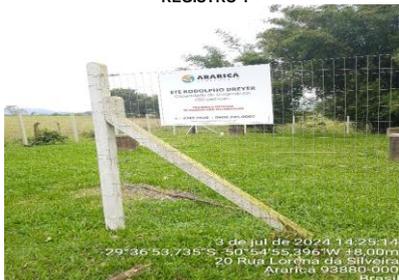
REGISTRO 1

NC	CÓDIGO DA NC	UNIDADE	ETE Rodolfo Dreyer
159	5.2	<b>CONSTATAÇÃO</b>	Não há placa com a identificação da Licença Operacional.
<b>GRUPO</b>	<b>PRAZO</b>	<b>NÃO CONFORMIDADE</b>	Ausência de placa padrão da L.O. na entrada da ETE.
2	90 dias	<b>OBSERVAÇÃO</b>

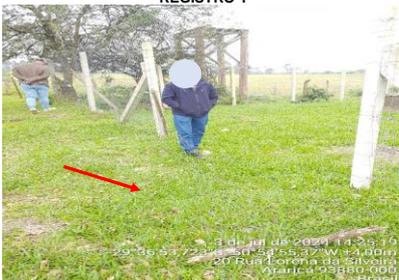
REGISTRO 1

NC	CÓDIGO DA NC	UNIDADE	ETE Rodolfo Dreyer
160	5.4	<b>CONSTATAÇÃO</b>	A ETE não está completamente isolada, pois a cerca que dá acesso a área está danificada.
<b>GRUPO</b>	<b>PRAZO</b>	<b>NÃO CONFORMIDADE</b>	Não isolar a área dando condição ao acesso de pessoas não-autorizadas e sem garantir bom estado de limpeza do local.
2	365 dias	<b>OBSERVAÇÃO</b>

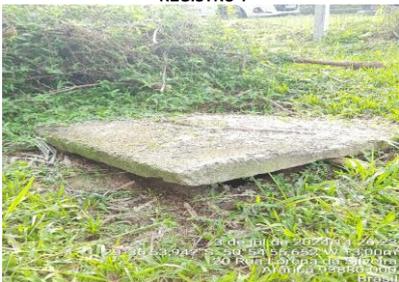
REGISTRO 1

NC	CÓDIGO DA NC	UNIDADE	ETE Rodolfo Dreyer
161	5.14	<b>CONSTATAÇÃO</b>	A laje de cobertura do tanque está solta, podendo provocar acidentes aos operadores.
<b>GRUPO</b>	<b>PRAZO</b>	<b>NÃO CONFORMIDADE</b>	Não proporcionar a segurança das edificações e dos operadores.
2	365 dias	<b>OBSERVAÇÃO</b>

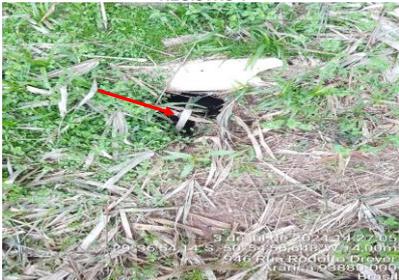
REGISTRO 1

NC	CÓDIGO DA NC	UNIDADE	ETE Rodolfo Dreyer
162	5.14	<b>CONSTATAÇÃO</b>	Buraco no terreno com grande profundidade, podendo ocasionar a queda de operadores no local.
<b>GRUPO</b>	<b>PRAZO</b>	<b>NÃO CONFORMIDADE</b>	Não proporcionar a segurança das edificações e dos operadores.
2	365 dias	<b>OBSERVAÇÃO</b>

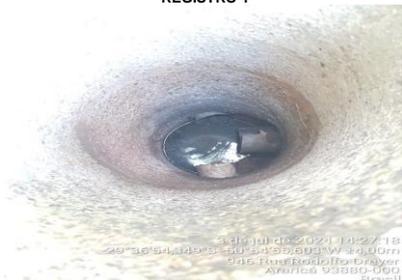
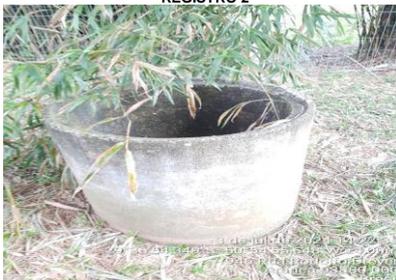
REGISTRO 1

NC	CÓDIGO DA NC	UNIDADE	ETE Rodolfo Dreyer
163	5.15	CONSTATAÇÃO	Tanque de concreto sem tampa, proporcionando a entrada de águas pluviais.
<b>GRUPO</b>	<b>PRAZO</b>	<b>NÃO CONFORMIDADE</b>	Falta de conservação e manutenção preventiva de unidade.
2	180 dias	OBSERVAÇÃO

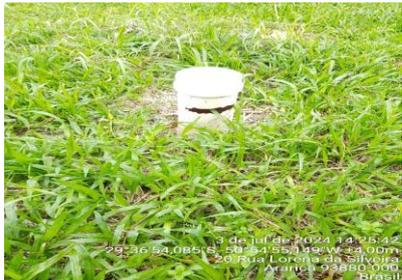
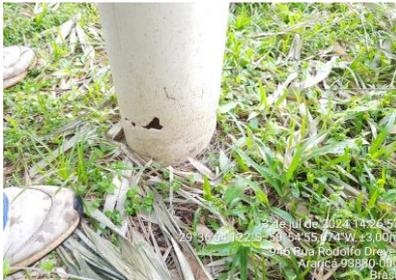
REGISTRO 1

NC	CÓDIGO DA NC	UNIDADE	ETE Rodolfo Dreyer
164	5.15	CONSTATAÇÃO	Tubos de PVC quebrado, proporcionando acesso a vetores e contribuições pluviais.
<b>GRUPO</b>	<b>PRAZO</b>	<b>NÃO CONFORMIDADE</b>	Falta de conservação e manutenção preventiva de unidade.
2	180 dias	OBSERVAÇÃO

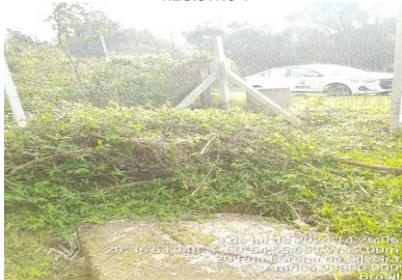
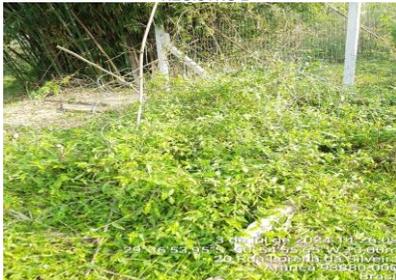
REGISTRO 1

NC	CÓDIGO DA NC	UNIDADE	ETE Rodolfo Dreyer
165	5.15	CONSTATAÇÃO	Acúmulo de resíduos de poda e arame no terreno da ETE.
<b>GRUPO</b>	<b>PRAZO</b>	<b>NÃO CONFORMIDADE</b>	Acúmulo de resíduos em local inapropriado e/ou armazenamento inadequado.
2	90 dias	OBSERVAÇÃO

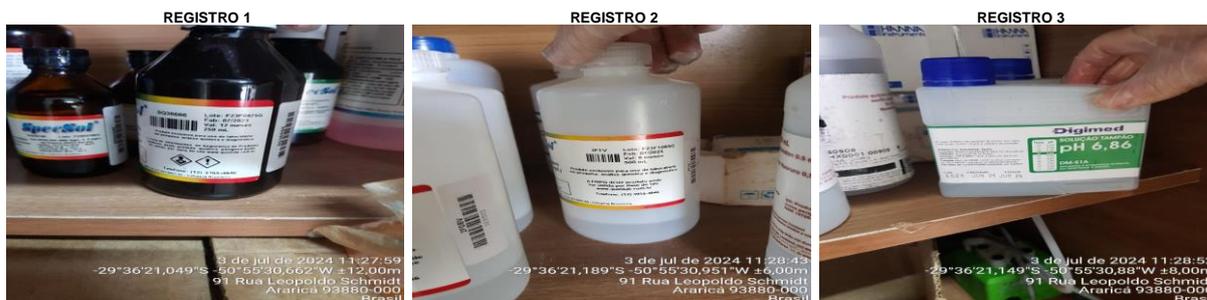
<b>NC</b>	<b>CÓDIGO DA NC</b>	<b>UNIDADE</b>	Laboratório de análises da qualidade da água
166	9.1	<b>CONSTATAÇÃO</b>	Existem produtos químicos empregados no laboratório fora do prazo de validade.
<b>GRUPO</b>	<b>PRAZO</b>	<b>NÃO CONFORMIDADE</b>	Possuir em suas dependências produto do processo fora do prazo de validade.
2	90 dias	<b>OBSERVAÇÃO</b>

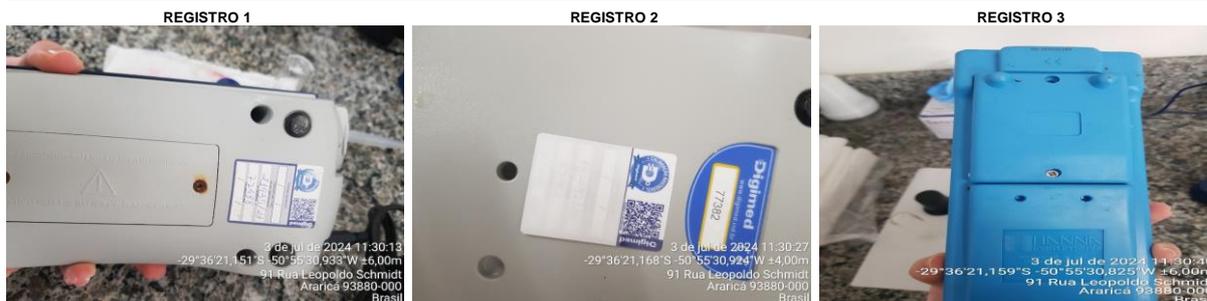
<b>NC</b>	<b>CÓDIGO DA NC</b>	<b>UNIDADE</b>	Laboratório de análises da qualidade da água
167	9.4	<b>CONSTATAÇÃO</b>	Não há registro de calibrações externas realizadas nos equipamentos analíticos.
<b>GRUPO</b>	<b>PRAZO</b>	<b>NÃO CONFORMIDADE</b>	Ausência de evidência de calibração dos equipamentos.
2	90 dias	<b>OBSERVAÇÃO</b>

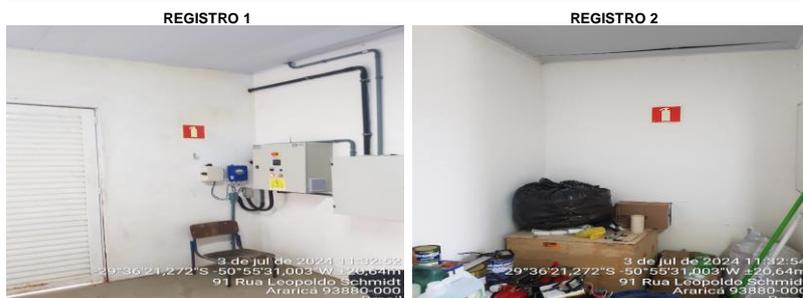
<b>NC</b>	<b>CÓDIGO DA NC</b>	<b>UNIDADE</b>	Laboratório de análises da qualidade da água
168	9.7	<b>CONSTATAÇÃO</b>	Não há extintor de incêndio na área do laboratório.
<b>GRUPO</b>	<b>PRAZO</b>	<b>NÃO CONFORMIDADE</b>	Não proporcionar a segurança das edificações e dos operadores.
2	180 dias	<b>OBSERVAÇÃO</b>

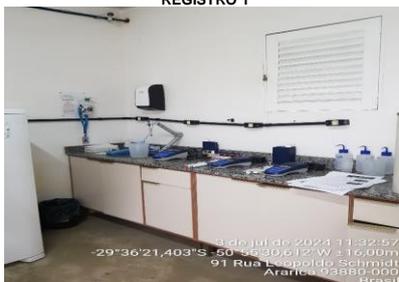
REGISTRO 1

NC	CÓDIGO DA NC	UNIDADE	Laboratório de análises da qualidade da água
169	9.8	<b>CONSTATAÇÃO</b>	A FISPQ dos reagentes manipulados não encontram-se à disposição dos funcionários, em local de fácil visibilidade.
<b>GRUPO</b>	<b>PRAZO</b>	<b>NÃO CONFORMIDADE</b>	Não proporcionar a segurança das edificações e dos operadores.
2	365 dias	<b>OBSERVAÇÃO</b>	De acordo com a NR 26, laboratórios químicos devem possuir em suas dependências FISPQ.

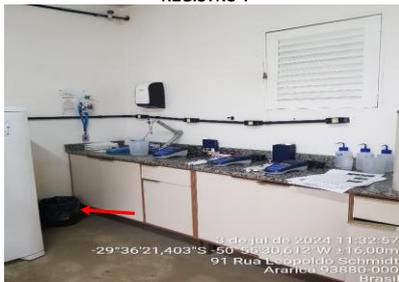
REGISTRO 1

NC	CÓDIGO DA NC	UNIDADE	Laboratório de análises da qualidade da água
170	9.9	<b>CONSTATAÇÃO</b>	Não há identificação dos resíduos sólidos gerados e não há recipientes para recebimento de resíduos líquidos, pois estes são descartados na pia.
<b>GRUPO</b>	<b>PRAZO</b>	<b>NÃO CONFORMIDADE</b>	Falta de identificação de resíduos gerados em laboratório químico.
2	90 dias	<b>OBSERVAÇÃO</b>

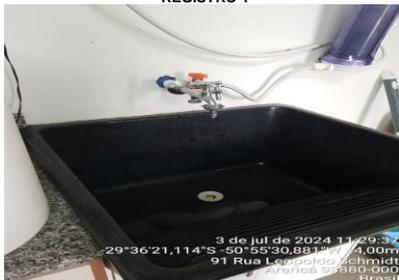
REGISTRO 1

NC	CÓDIGO DA NC	UNIDADE	Laboratório de análises da qualidade da água
171	9.10	<b>CONSTATAÇÃO</b>	Os resíduos líquidos gerados nos procedimentos analíticos são descartados diretamente na pia.
<b>GRUPO</b>	<b>PRAZO</b>	<b>NÃO CONFORMIDADE</b>	Descarte de resíduos em local inapropriado e/ou armazenamento inadequado.
2	90 dias	<b>OBSERVAÇÃO</b>

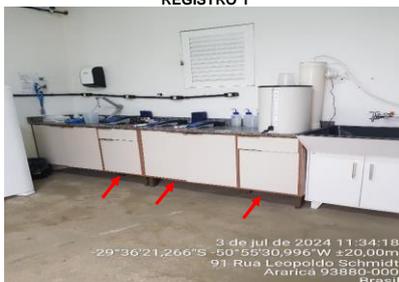
REGISTRO 1

NC	CÓDIGO DA NC	UNIDADE	Laboratório de análises da qualidade da água
172	9.13	<b>CONSTATAÇÃO</b>	Não há identificação nos armários.
<b>GRUPO</b>	<b>PRAZO</b>	<b>NÃO CONFORMIDADE</b>	Falta de identificação dos locais de armazenamento no laboratório químico.
2	365 dias	<b>OBSERVAÇÃO</b>

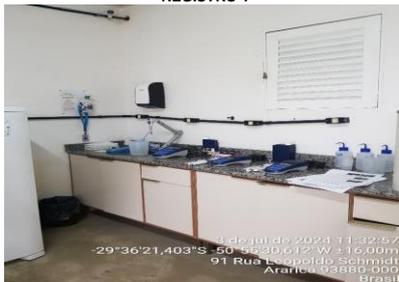
REGISTRO 1

NC	CÓDIGO DA NC	UNIDADE	Laboratório de análises da qualidade da água
173	9.14	<b>CONSTATAÇÃO</b>	Não estão disponíveis instruções, manuais e dados de referência pertinentes aos procedimentos analíticos realizados.
<b>GRUPO</b>	<b>PRAZO</b>	<b>NÃO CONFORMIDADE</b>	Não proporcionar a segurança das edificações e dos operadores.
2	365 dias	<b>OBSERVAÇÃO</b>

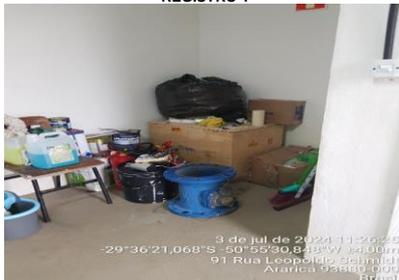
REGISTRO 1

<b>NC</b>	<b>CÓDIGO DA NC</b>	<b>UNIDADE</b>	Laboratório de análises da qualidade da água
175	9.19	<b>CONSTATAÇÃO</b>	Acúmulo de resíduos na área do laboratório.
<b>GRUPO</b>	<b>PRAZO</b>	<b>NÃO CONFORMIDADE</b>	Acúmulo de resíduos em local inapropriado e/ou armazenamento inadequado.
2	90 dias	<b>OBSERVAÇÃO</b>
