**REGULAÇÃO
RELATÓRIO DE FISCALIZAÇÃO N. 962/2024**

Fiscalização Sob Demanda referente ao Processo de Ouvidoria n. 962/2024 para a verificação da obstrução do escoamento do esgoto cloacal de residência localizada no município de São Leopoldo/RS.

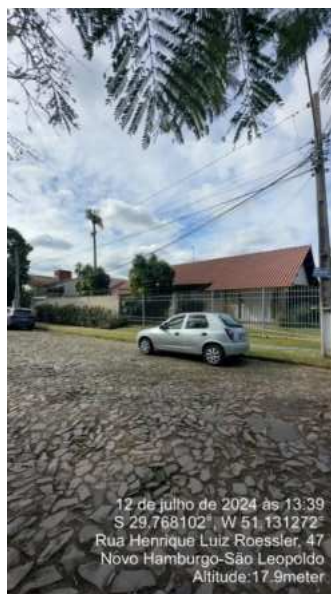
Figura 2 – visão geral da calçada onde está localizada a caixa de esgoto e o da residência.

1. A equipe de fiscalização verificou *in loco* a caixa de esgoto de calçada referente à residência do usuário, a qual corresponde ao objeto de reclamação à ouvidoria. A figura 2 apresenta uma visão geral da calçada onde está localizada a caixa de esgoto e a residência.

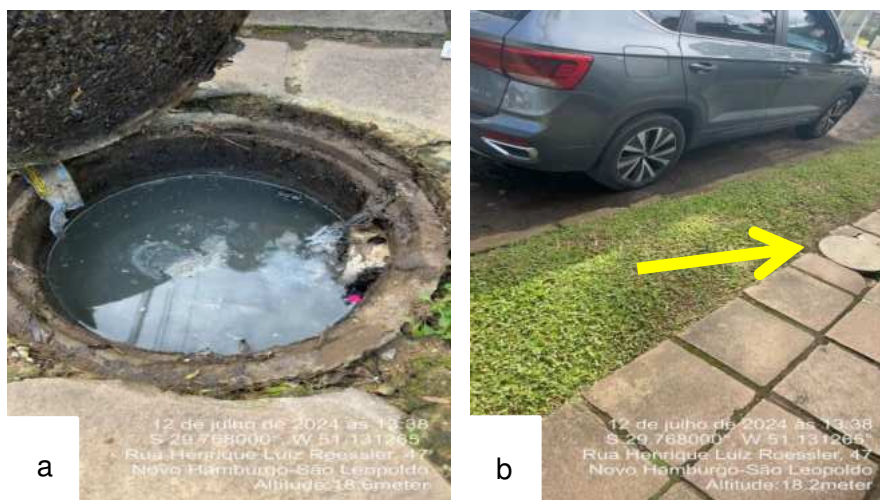
Figura 3– Registros fotográficos com: (a) o interior da caixa de esgoto e (b) a visão geral da calçada.

2. A tampa da caixa de calçada foi aberta pela equipe de fiscalização, observou-se que nesta havia um grande volume de esgoto doméstico acumulado. Isso indica que provavelmente há uma obstrução na rede de esgotamento sanitário, a qual impede o escoamento do esgoto doméstico presente na caixa de calçada. Na Figura 3 é possível visualizar o volume de esgoto acumulado.

3. A fiscalização *in loco* permitiu que concluir que a rede de esgotamento sanitário no local está obstruída, sendo que o Serviço Municipal de Água e Esgoto (SEMAE) de São Leopoldo deve adotar as providências necessárias para solucionar o problema.

A realização da fiscalização possibilitou verificar que há um acúmulo de esgoto doméstico na caixa de calçada na residência localizada na Rua São José, n. 916, bairro São José, São Leopoldo/RS. Isso se deve possivelmente a obstrução da passagem do esgoto cloacal.

Assim, foi gerada 1 não-conformidades (NC), que segue anexa a este relatório, no documento intitulado Termo de Não-Conformidade (TNC). Desta forma, a prestadora do Serviço Municipal de Água e Esgoto (SEMAE) de São Leopoldo deve tomar as medidas necessárias para desobstrução da rede de esgotamento sanitário.

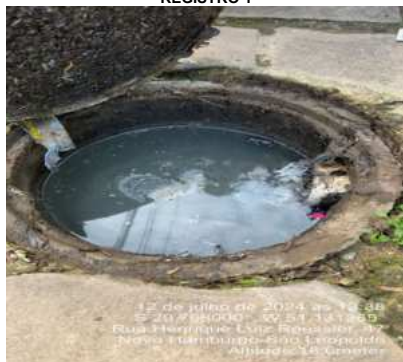
REGISTRO 1

NC	CÓDIGO DA NC	UNIDADE	REDE DE ESGOTAMENTO SANITÁRIO
1	-	CONSTATAÇÃO	Em fiscalização sob demanda <i>in loco</i> na rua São José, n. 916, bairro São José, no município de São Leopoldo, foi constatado evidência de obstrução da rede de esgotamento sanitário. Deve a prestadora de serviço SEMAE adotar as providências necessárias.
GRUPO	PRAZO	NÃO CONFORMIDADE	Obstrução da rede de esgotamento sanitário
2	10 dias	OBSERVAÇÃO
